# Asbestinventarisatattest

Mandeldreef 41, 8800 Roeselare

Attestnummer : 20260909-000419.000

**Niet-asbestveilig**

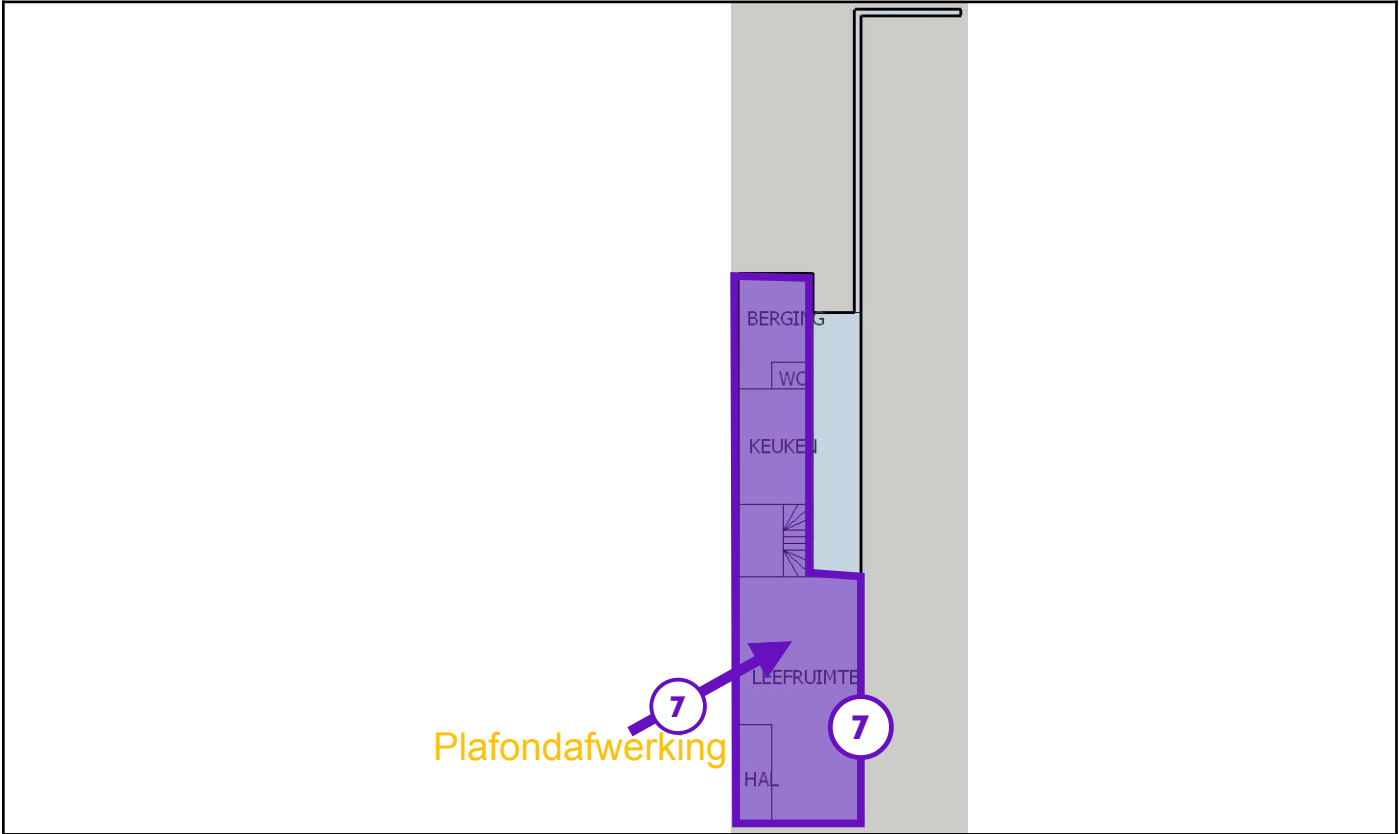
## Plan 1.2: Gelijkvloers - plafondafwerking

| Beschrijving | Type | Actie |
|---|---|---|
| 7. Plafondafwerking uit niet-asbestverdacht materiaal | Advies | - |

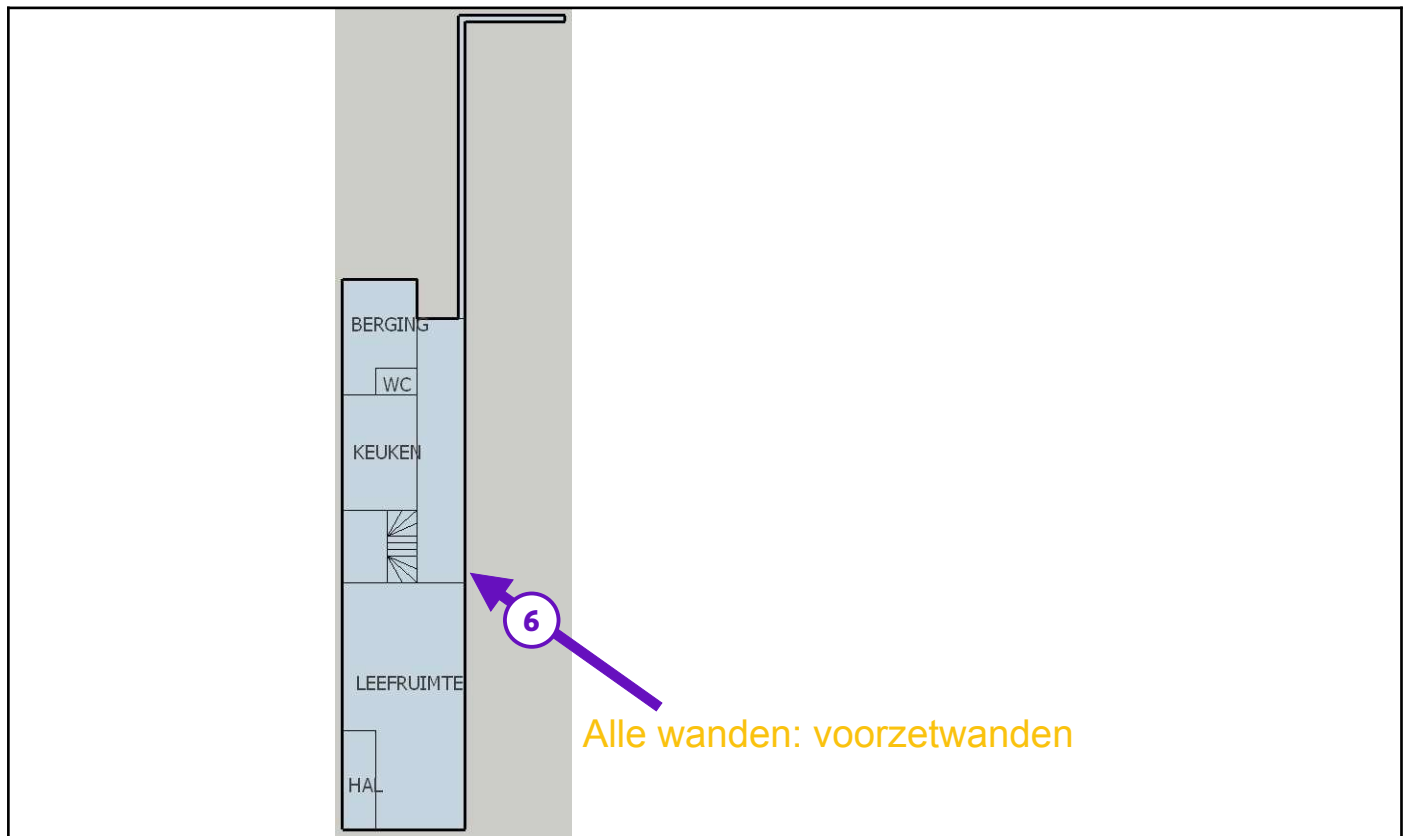
## Plan 1.3: Gelijkvloers - voorzetwanden

| Beschrijving | Type | Actie |
|---|---|---|
| 6. Voorzetwanden | Advies | - |

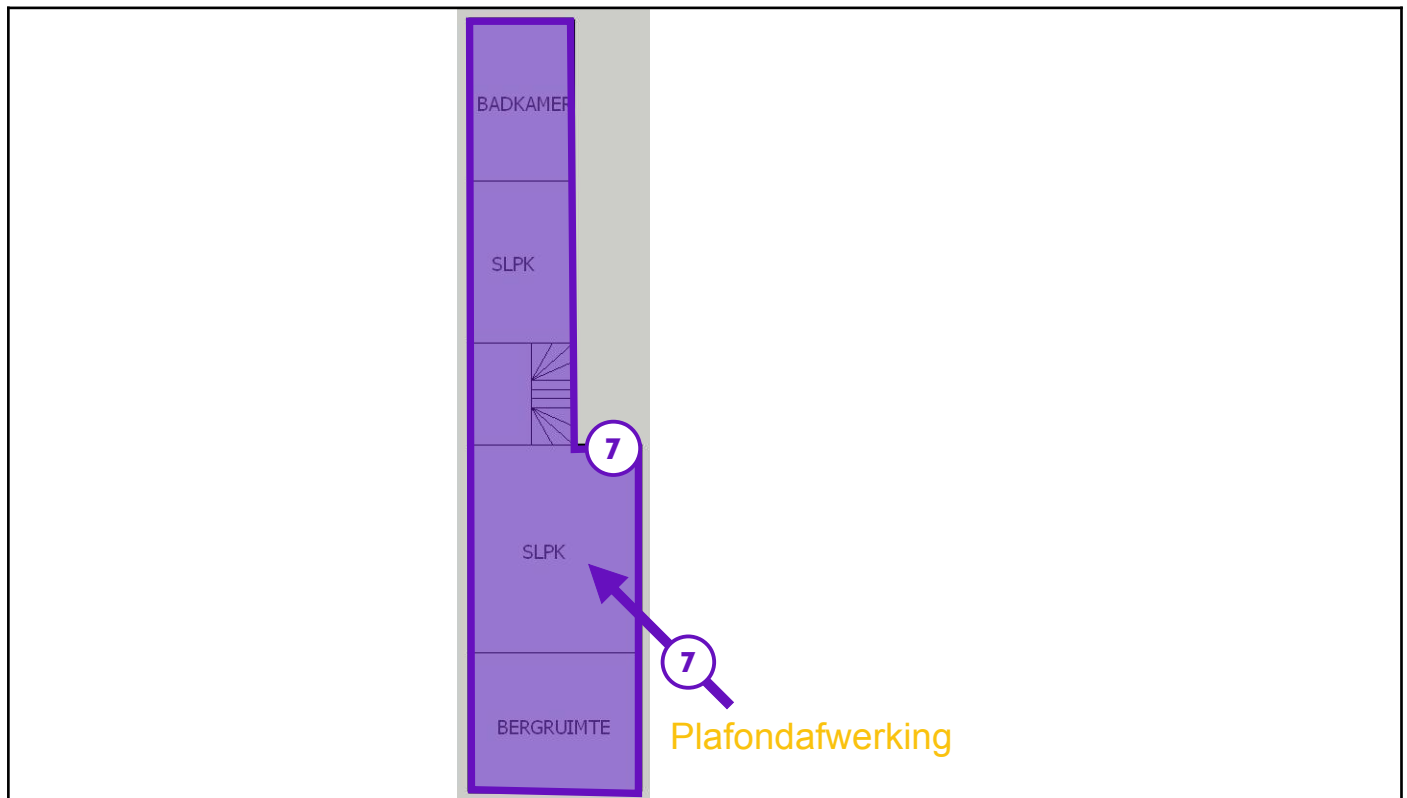
## Plan 1.4: 1ste verdiep - plafondafwerking

| Beschrijving | Type | Actie |
|---|---|---|
| 7. Plafondafwerking uit niet-asbestverdacht materiaal | Advies | - |

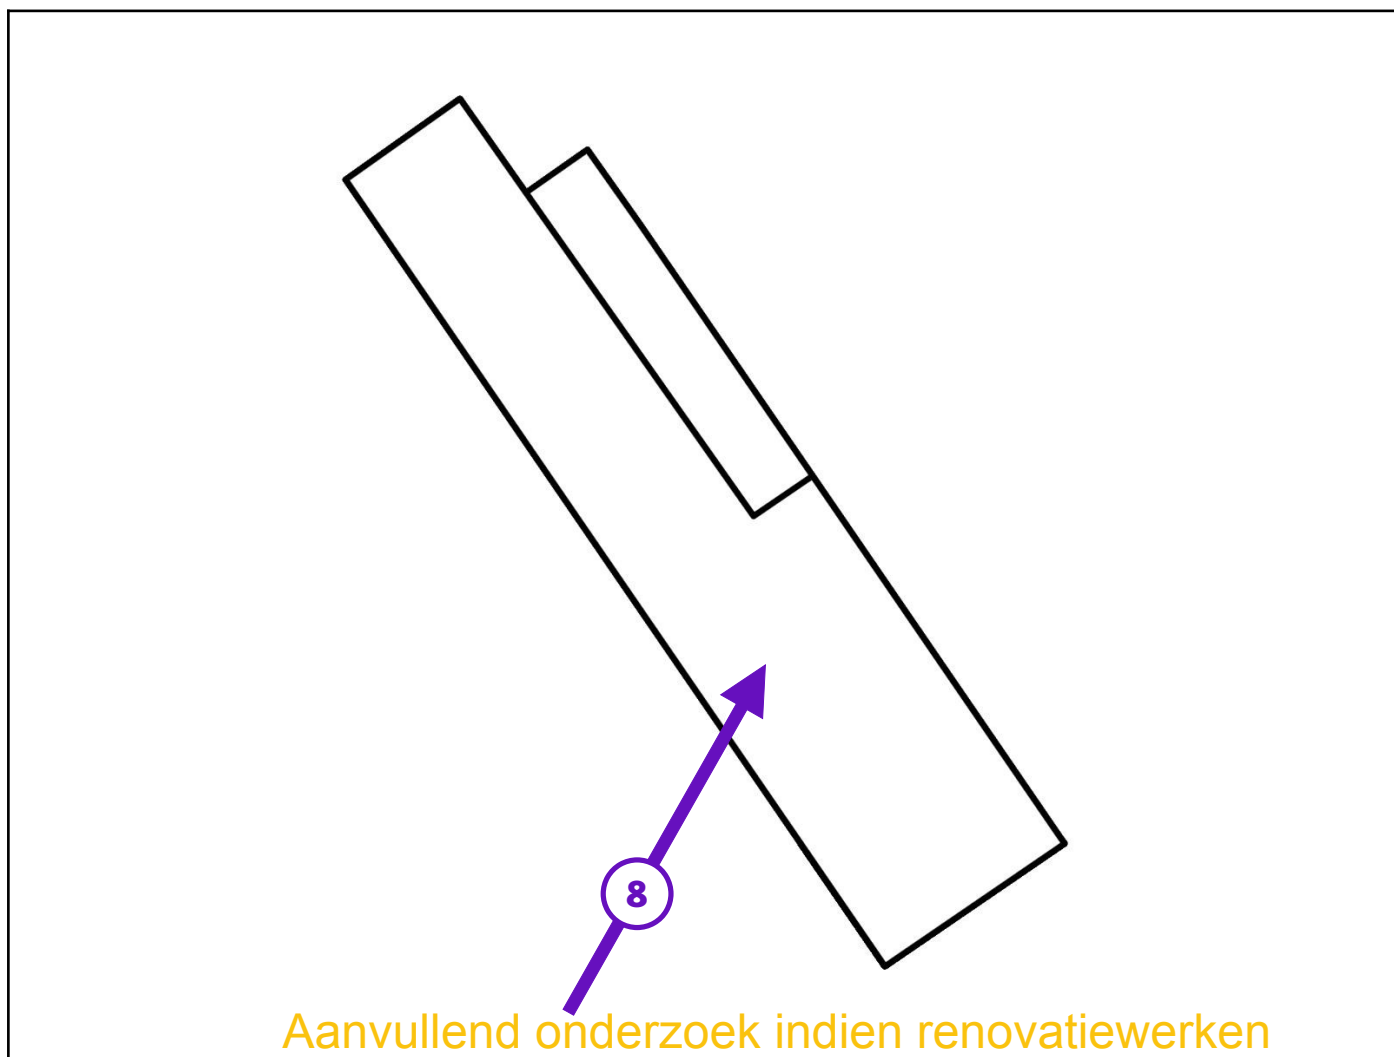
## Plan 1.8: Volledige woning - aanvullend onderzoek

| Beschrijving | Type | Actie |
|---|---|---|
| 8. Aanvullend onderzoek indien renovatiewerken | Advies | - |

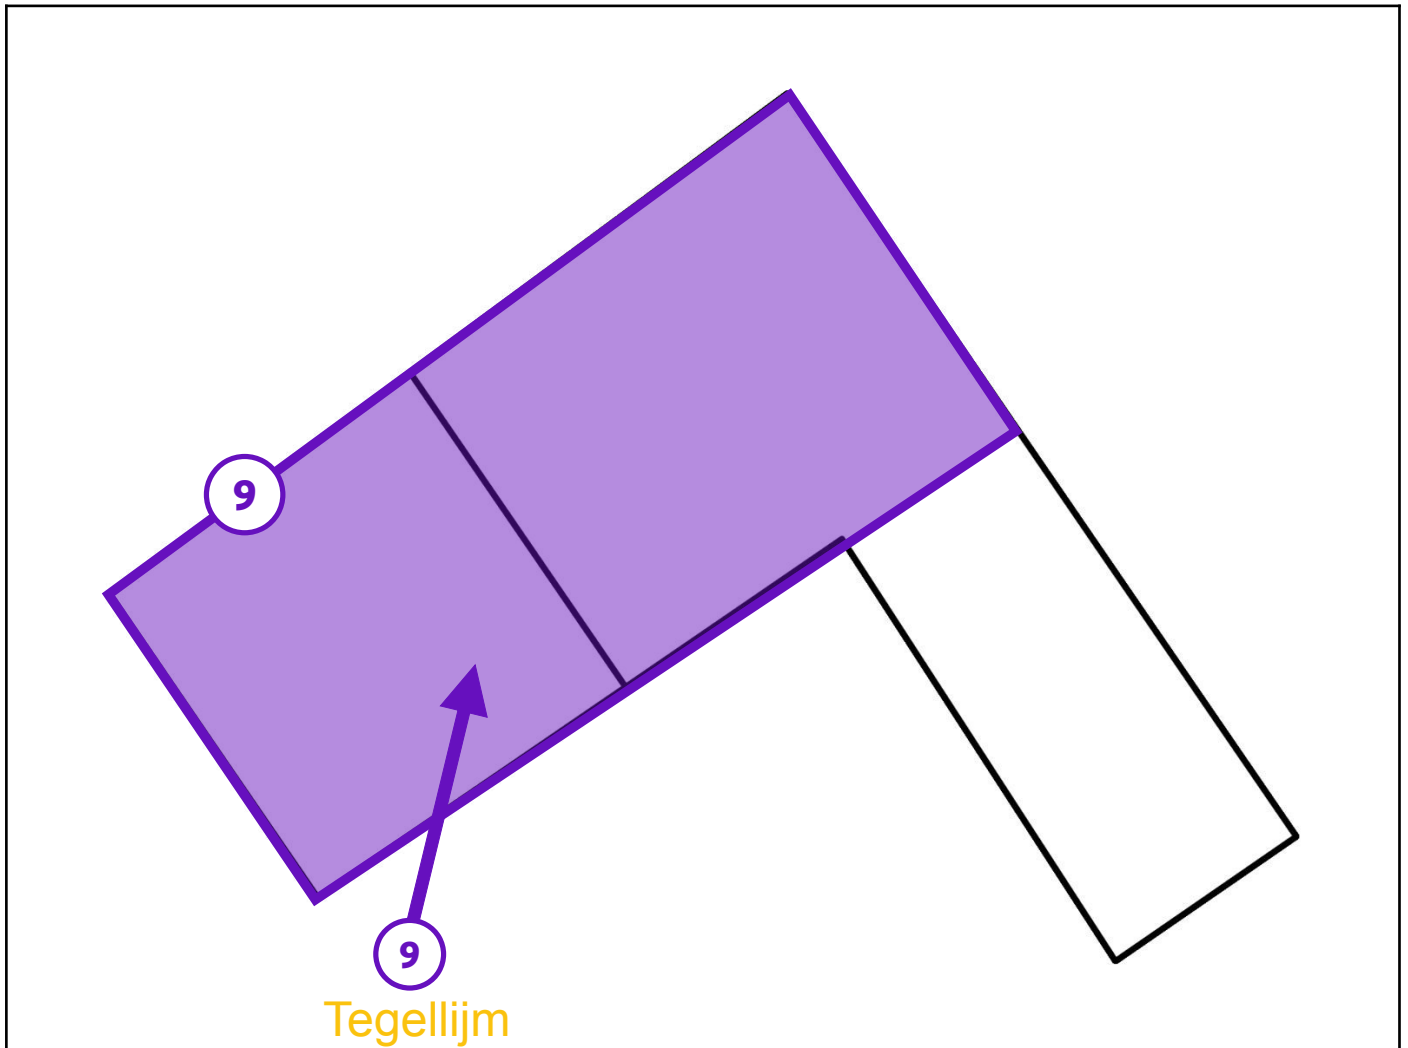
## Plan 2.6: Bijgebouw plan - tegellijm

| Beschrijving | Type | Actie |
|---|---|---|
| 9. Tegellijm | Advies | - |

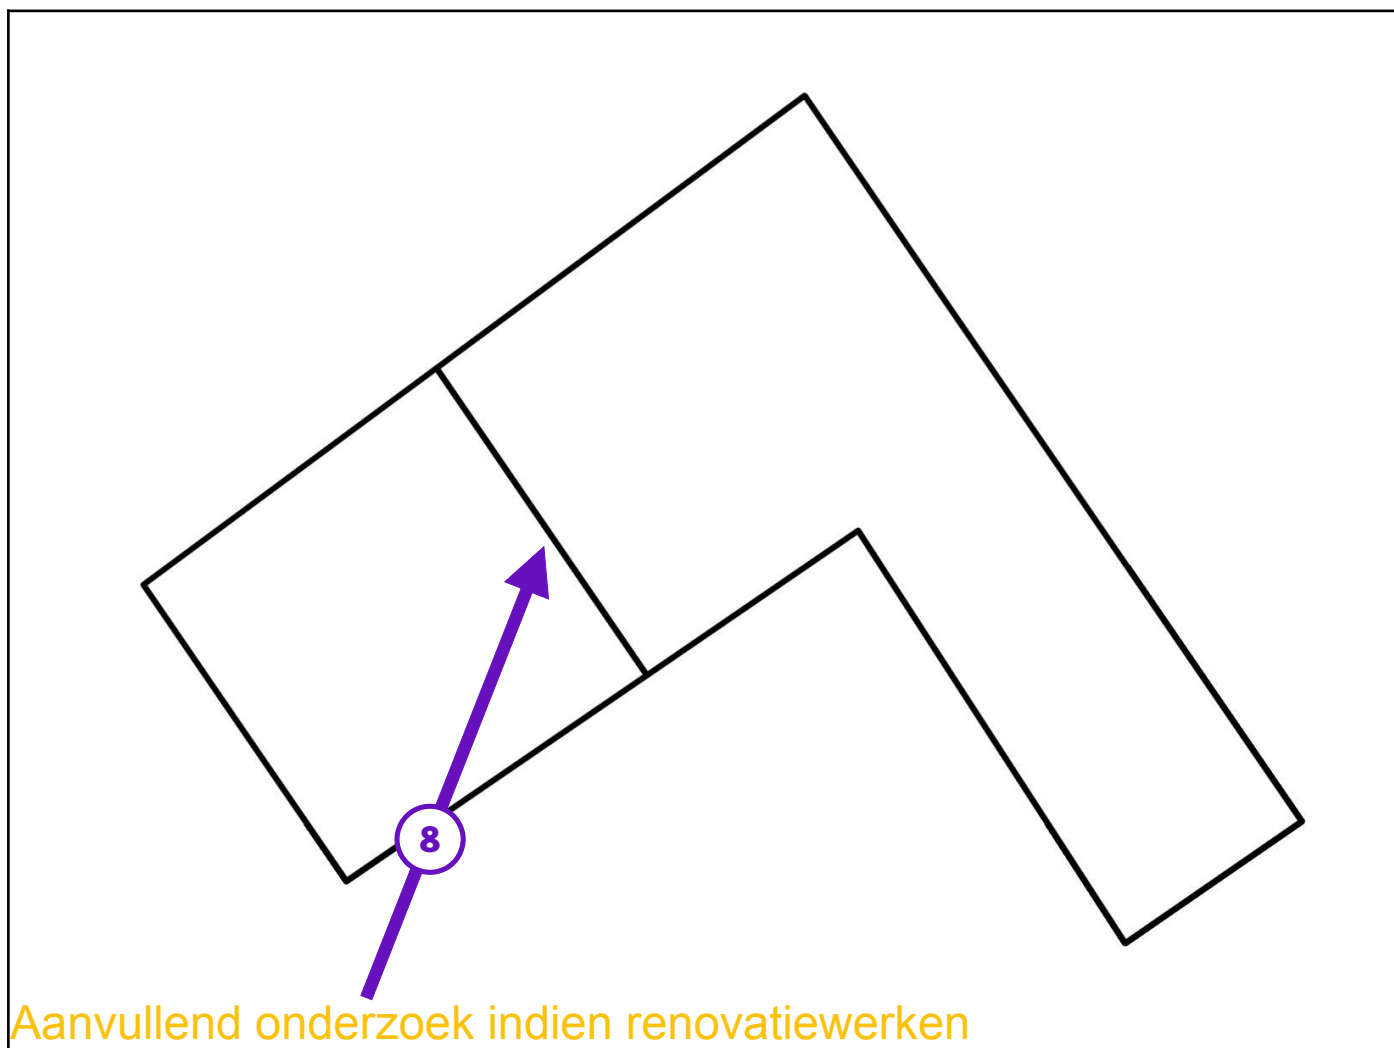
## Plan 2.7: Volledig bijgebouw - aanvullend onderzoek

| Beschrijving | Type | Actie |
|---|---|---|
| 8. Aanvullend onderzoek indien renovatiewerken | Advies | - |

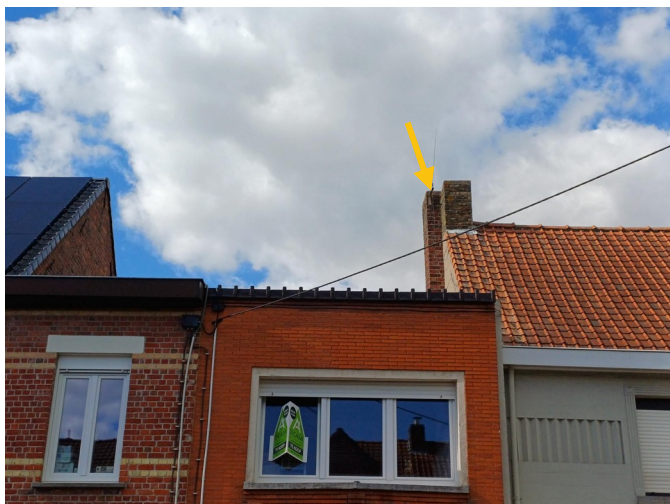
Situeringfoto

| Karakterisatie | Asbest (verdacht) |
| Primaire drager | HVAC infrastructuur en uitrusting |

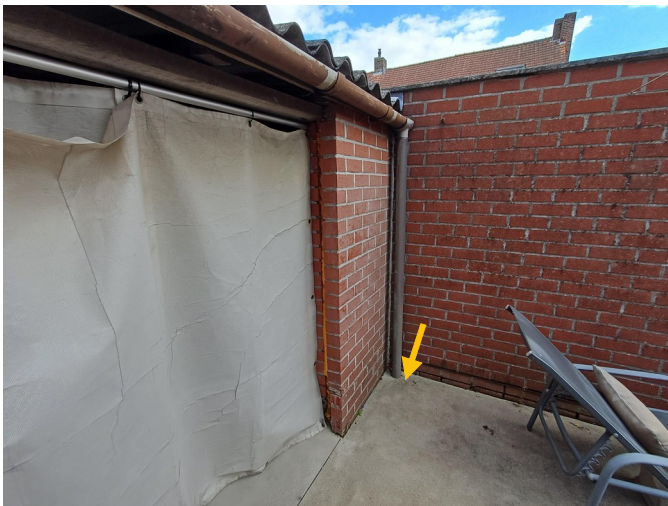
Situeringsfoto

| Primaire drager | Schuin dak |
