Asbestinventarisatattest

Izegemseardeweg 12, 8800 Roeselare

Attestnummer : 20260421-000363.000

Asbestveilig (maar mogelijk niet asbestvrij)

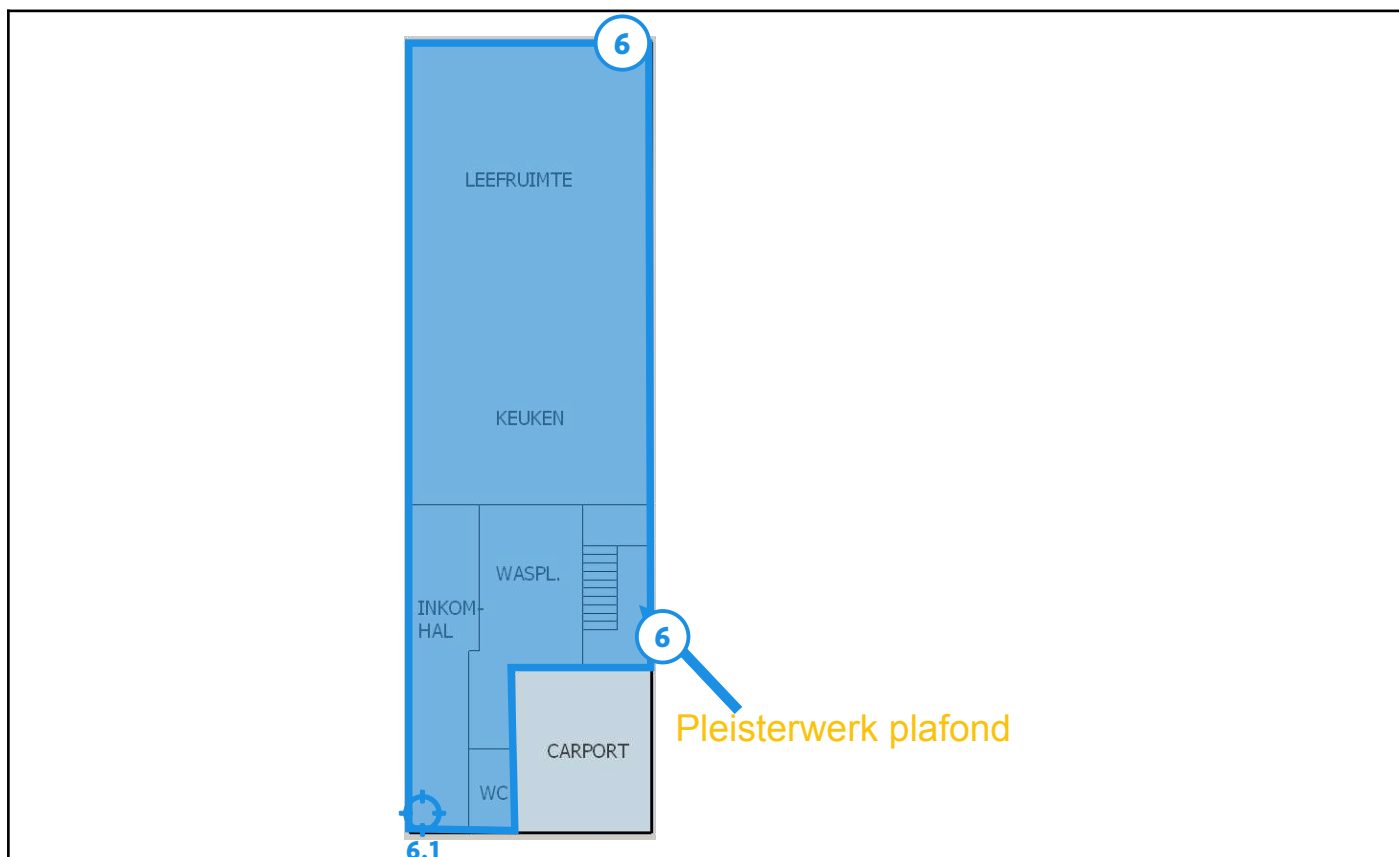
Plan 1.1: Gelijkvloers - pleisterwerk plafond

Beschrijving	Type	Actie
6. Pleisterwerk plafond	Geen asbest	-
6.1 Code: MM002	Mengmonster	-

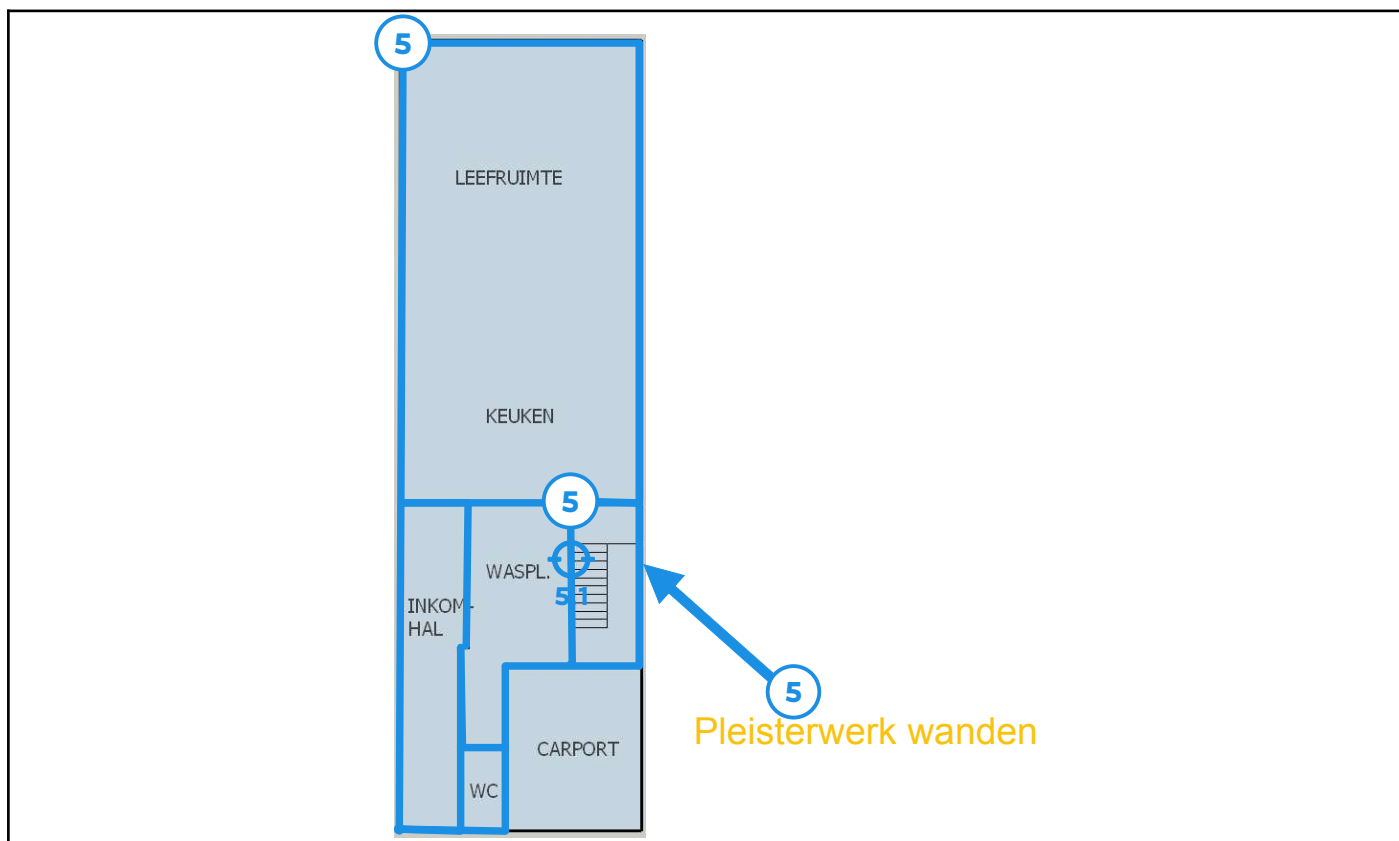
Plan 1.2: Gelijkvloers - pleisterwerk wanden

Beschrijving	Type	Actie
5. Pleisterwerk wanden	Geen asbest	-
5.1 Code: MM001	Mengmonster	-

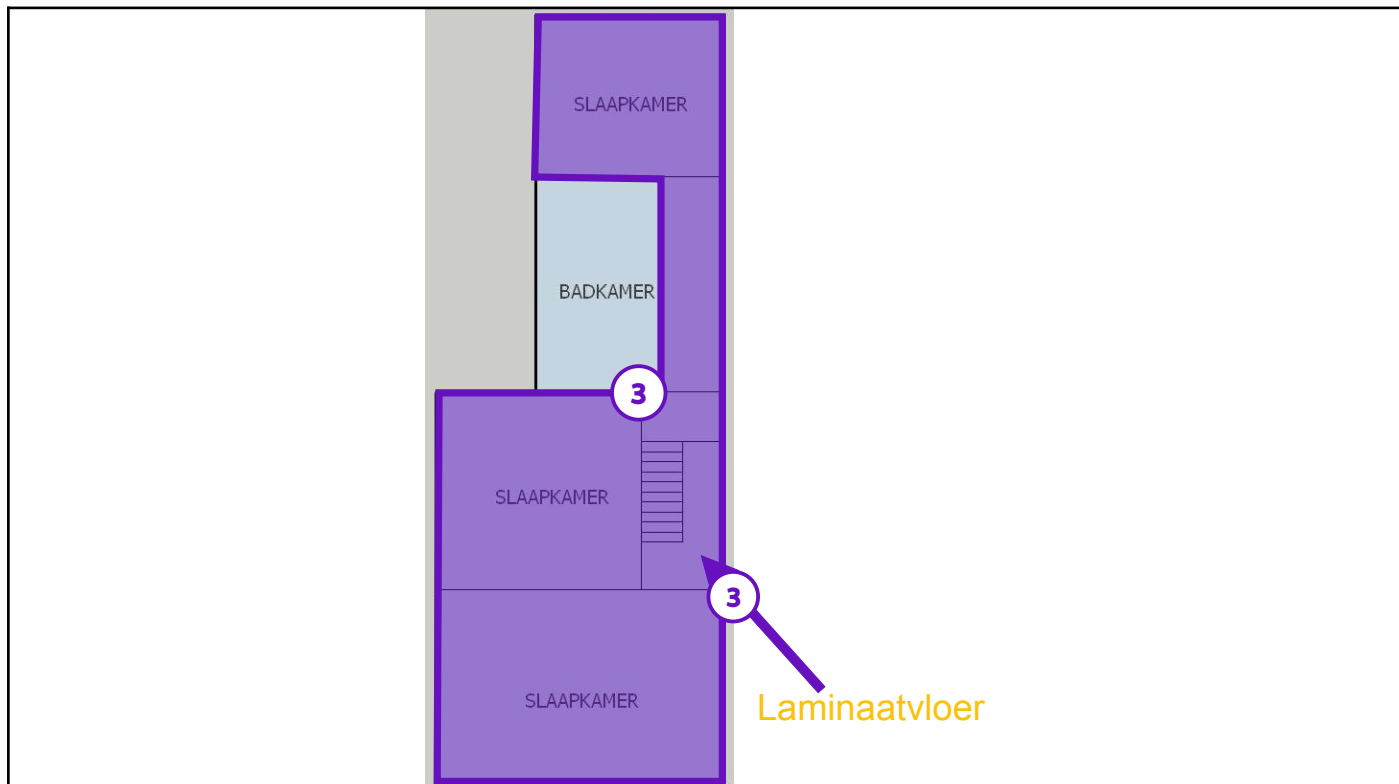
Plan 1.3: 1ste verdiep - laminaatvloer

Beschrijving	Type	Actie
3. Laminaatvloer	Advies	-

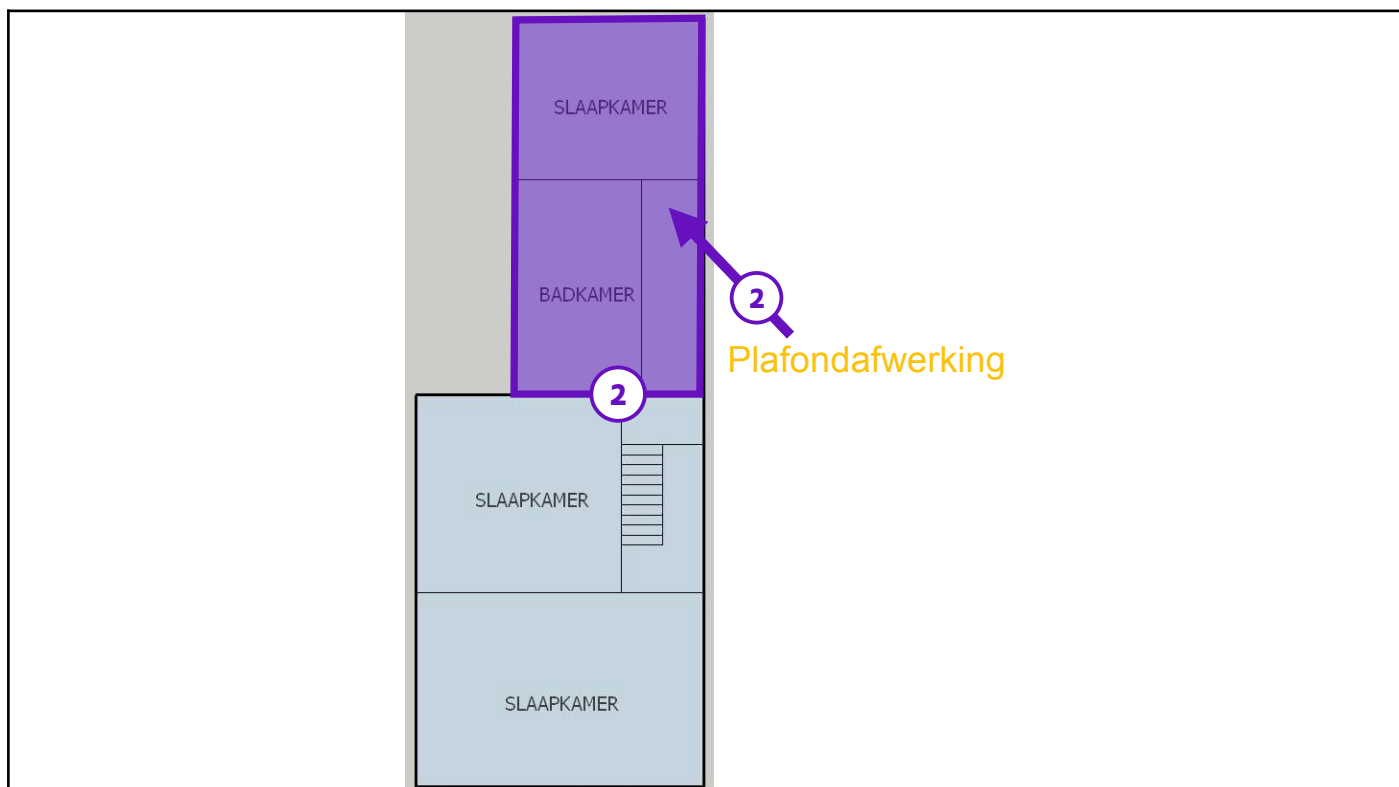
Plan 1.4: 1ste verdiep - plafondafwerking

Beschrijving	Type	Actie
2. Plafondafwerking uit niet-asbestverdacht materiaal	Advies	-

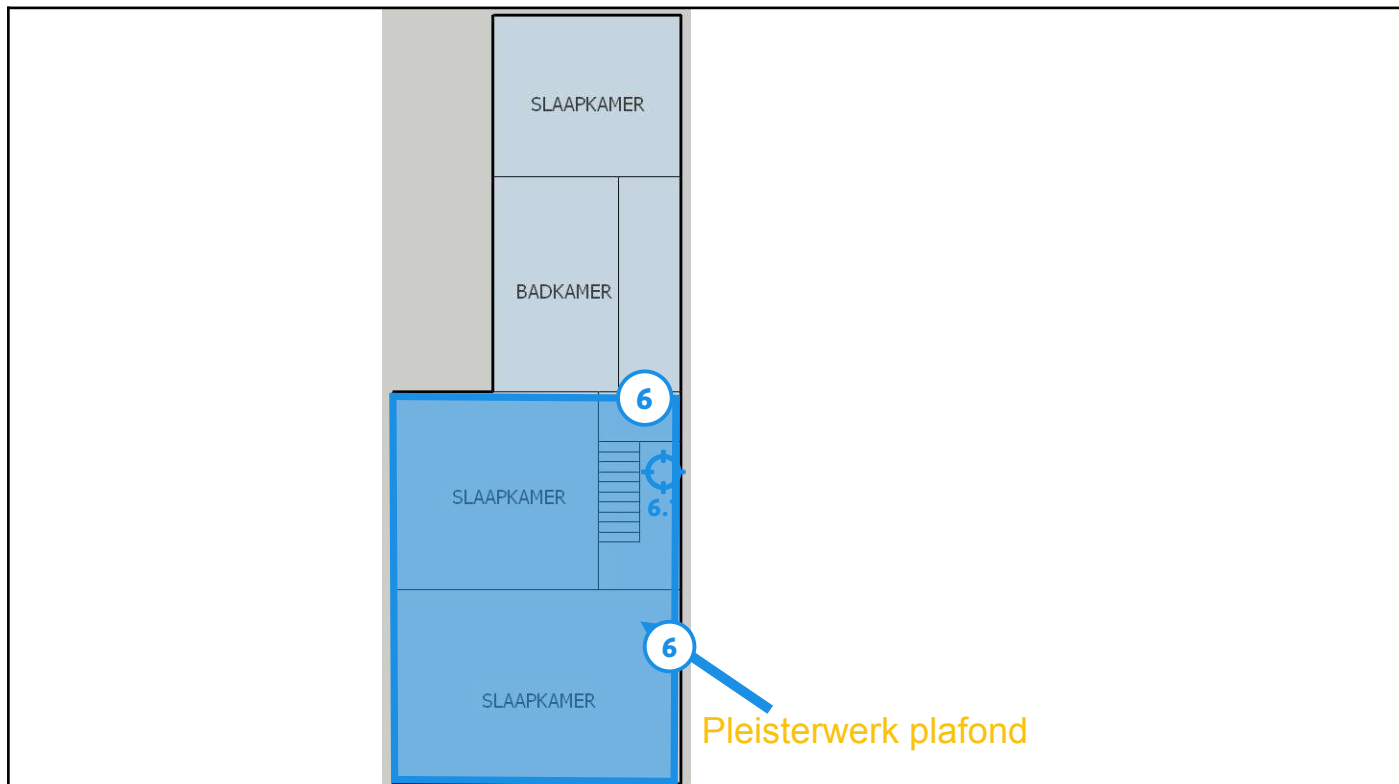
Plan 1.5: 1ste verdiep - pleisterwerk plafond

Beschrijving	Type	Actie
6. Pleisterwerk plafond	Geen asbest	-
6.1 Code: MM002	Mengmonster	-

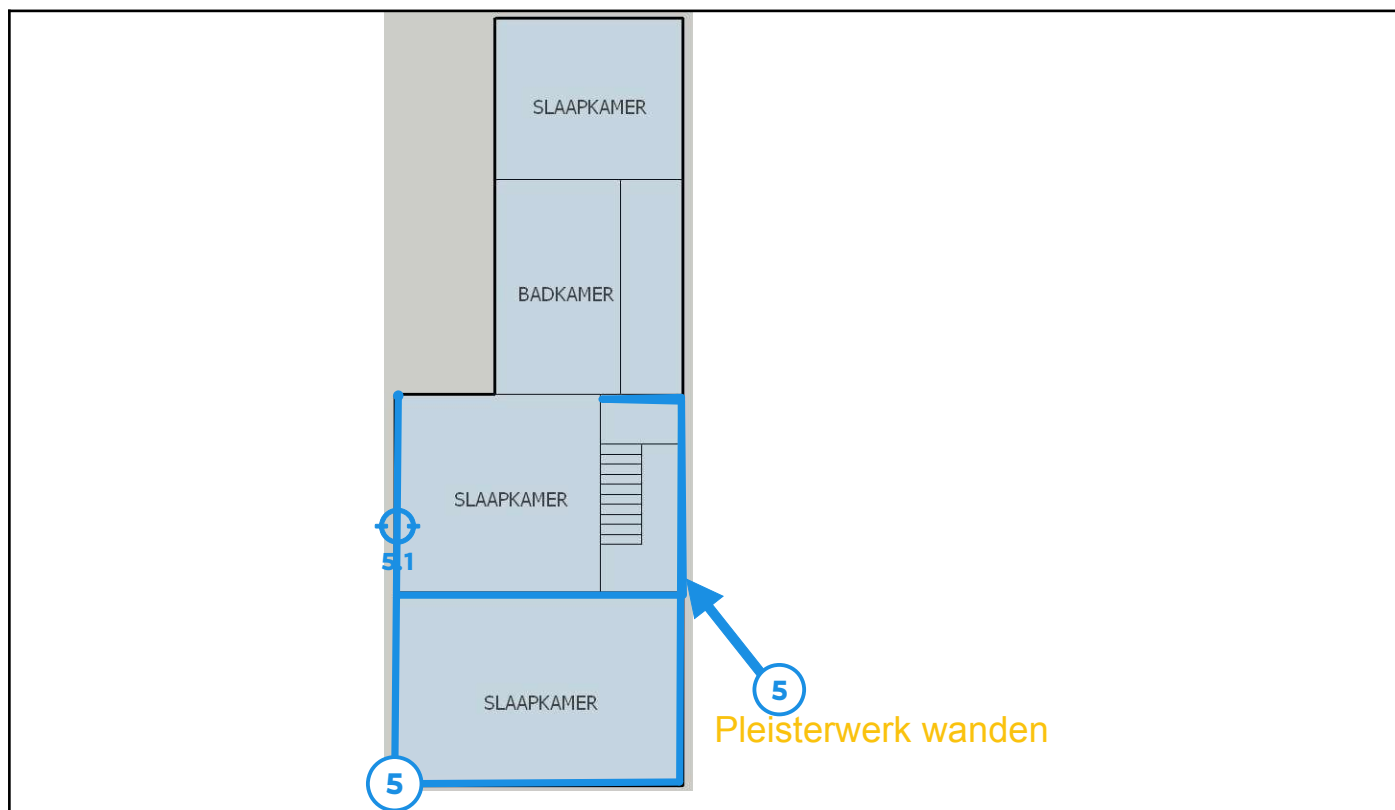
Plan 1.6: 1ste verdiep - pleisterwerk wanden

Beschrijving	Type	Actie
5. Pleisterwerk wanden	Geen asbest	-
5.1 Code: MM001	Mengmonster	-

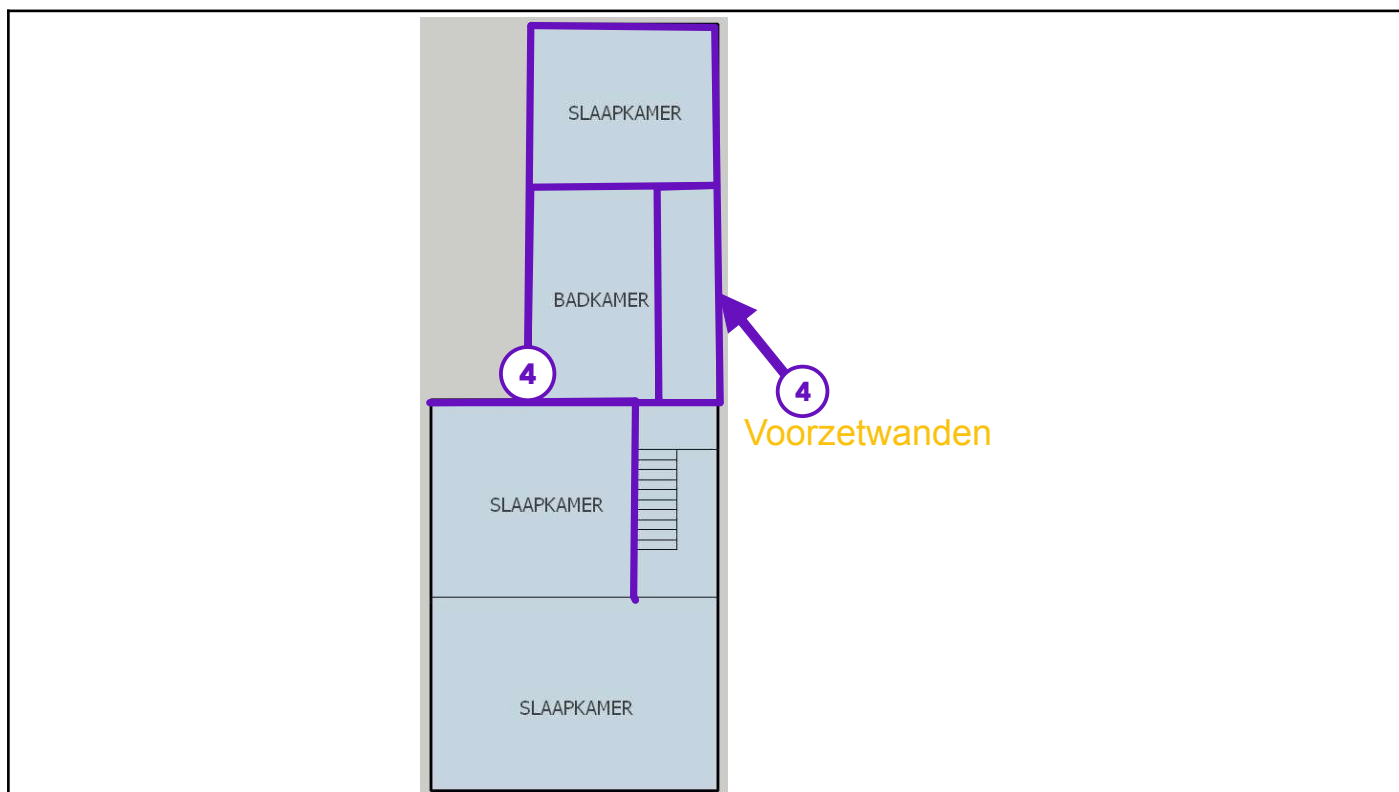
Plan 1.7: 1ste verdiep - voorzetwanden

Beschrijving	Type	Actie
4. Voorzetwanden	Advies	-

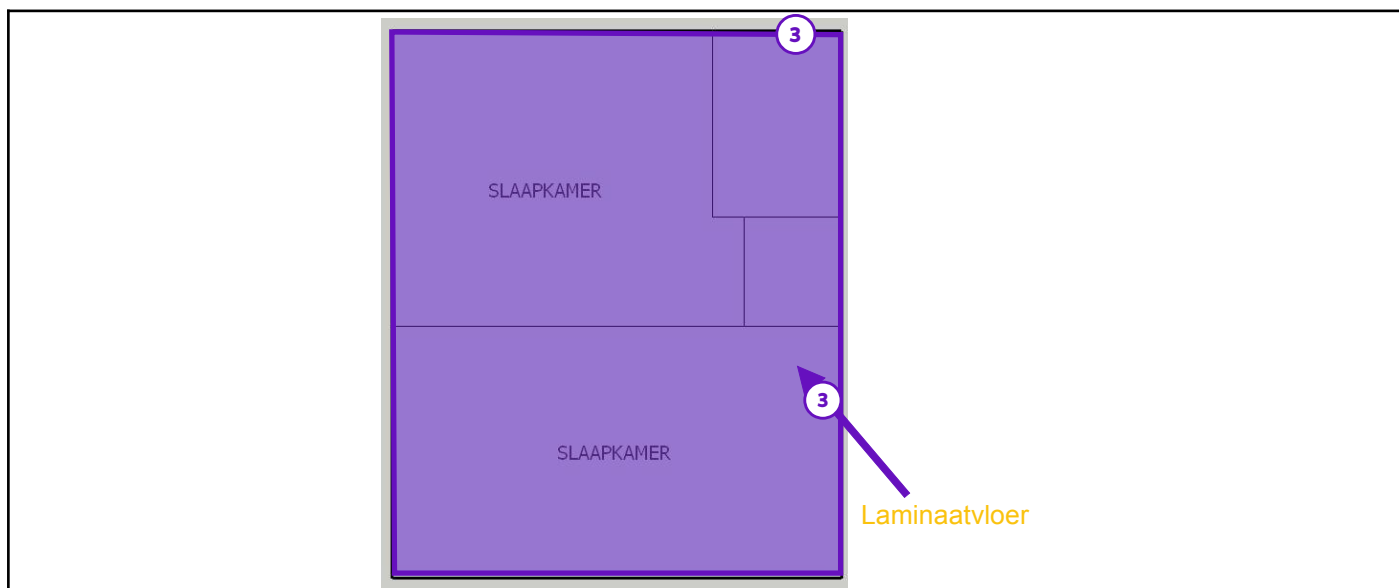
Plan 1.8: 2de verdiep - laminaatvloer

Beschrijving	Type	Actie
3. Laminaatvloer	Advies	-

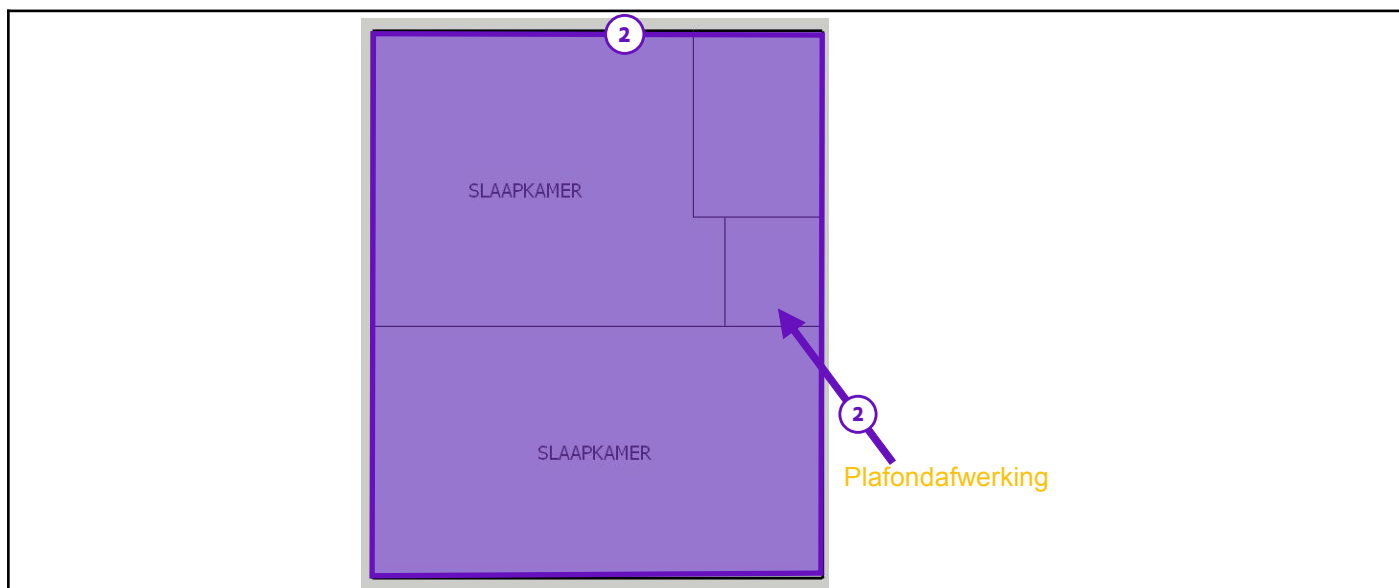
Plan 1.10: 2de verdiep - plafondafwerking

Beschrijving	Type	Actie
2. Plafondafwerking uit niet-asbestverdacht materiaal	Advies	-

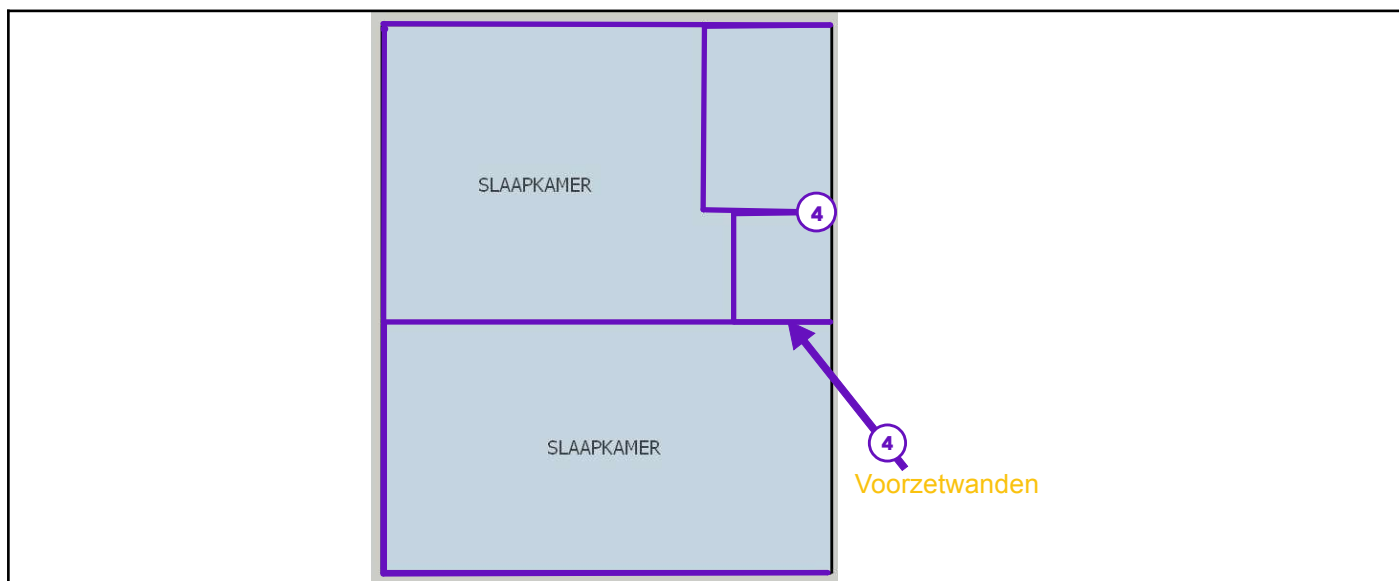
Plan 1.11: 2de verdiep - voorzetwanden

Beschrijving	Type	Actie
4. Voorzetwanden	Advies	-

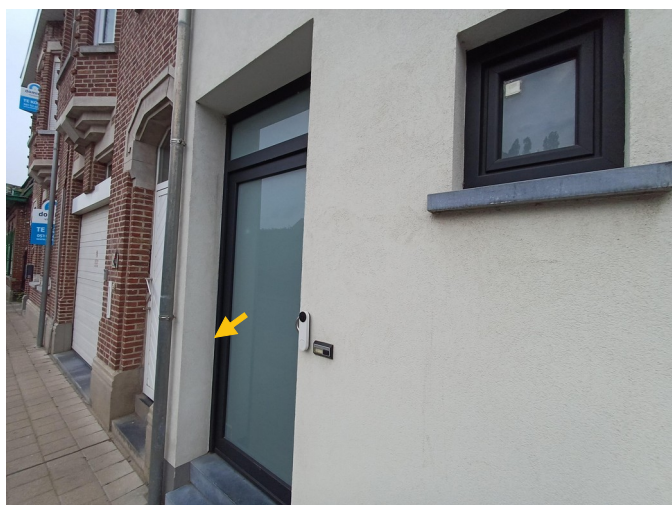
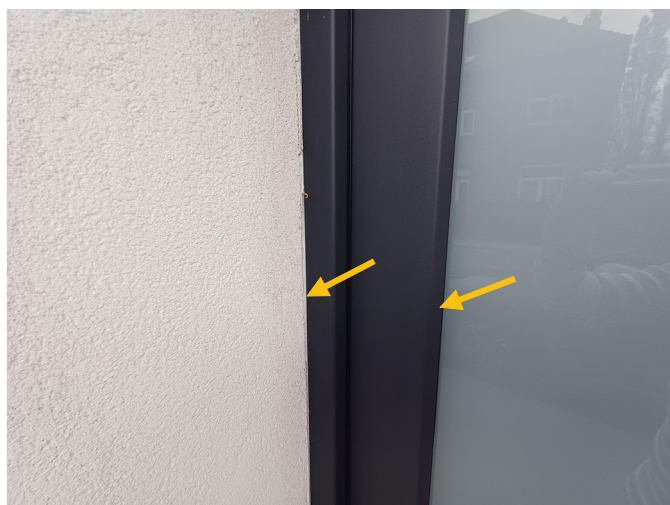
Beschrijving	Notitie	Terug te vinden op plannen
Fiche 7: Afdichtingsmateriaal aan schrijnwerk	-	-
