# Asbestinventarisatetest

Rumbeeksegravier 139, 8800 Roeselare

Attestnummer : 20240724-000068.000

Uitgegeven op : 24.07.2024

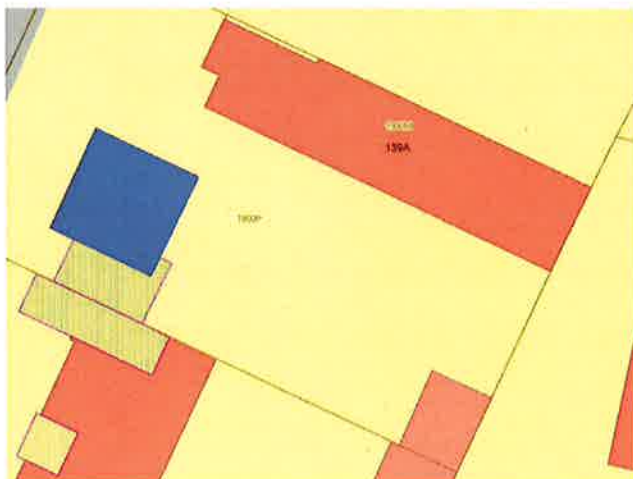
## Zone 1: Hoofdgebouw

- 1 Asbestmateriaal**
- 0 Beperking**
- 0 Uitsluiting**
- 0 Roerend goed**
- 0 Puin, steenslag, (water)bodem**
- 0 Advies**
- 2 Geen asbest**

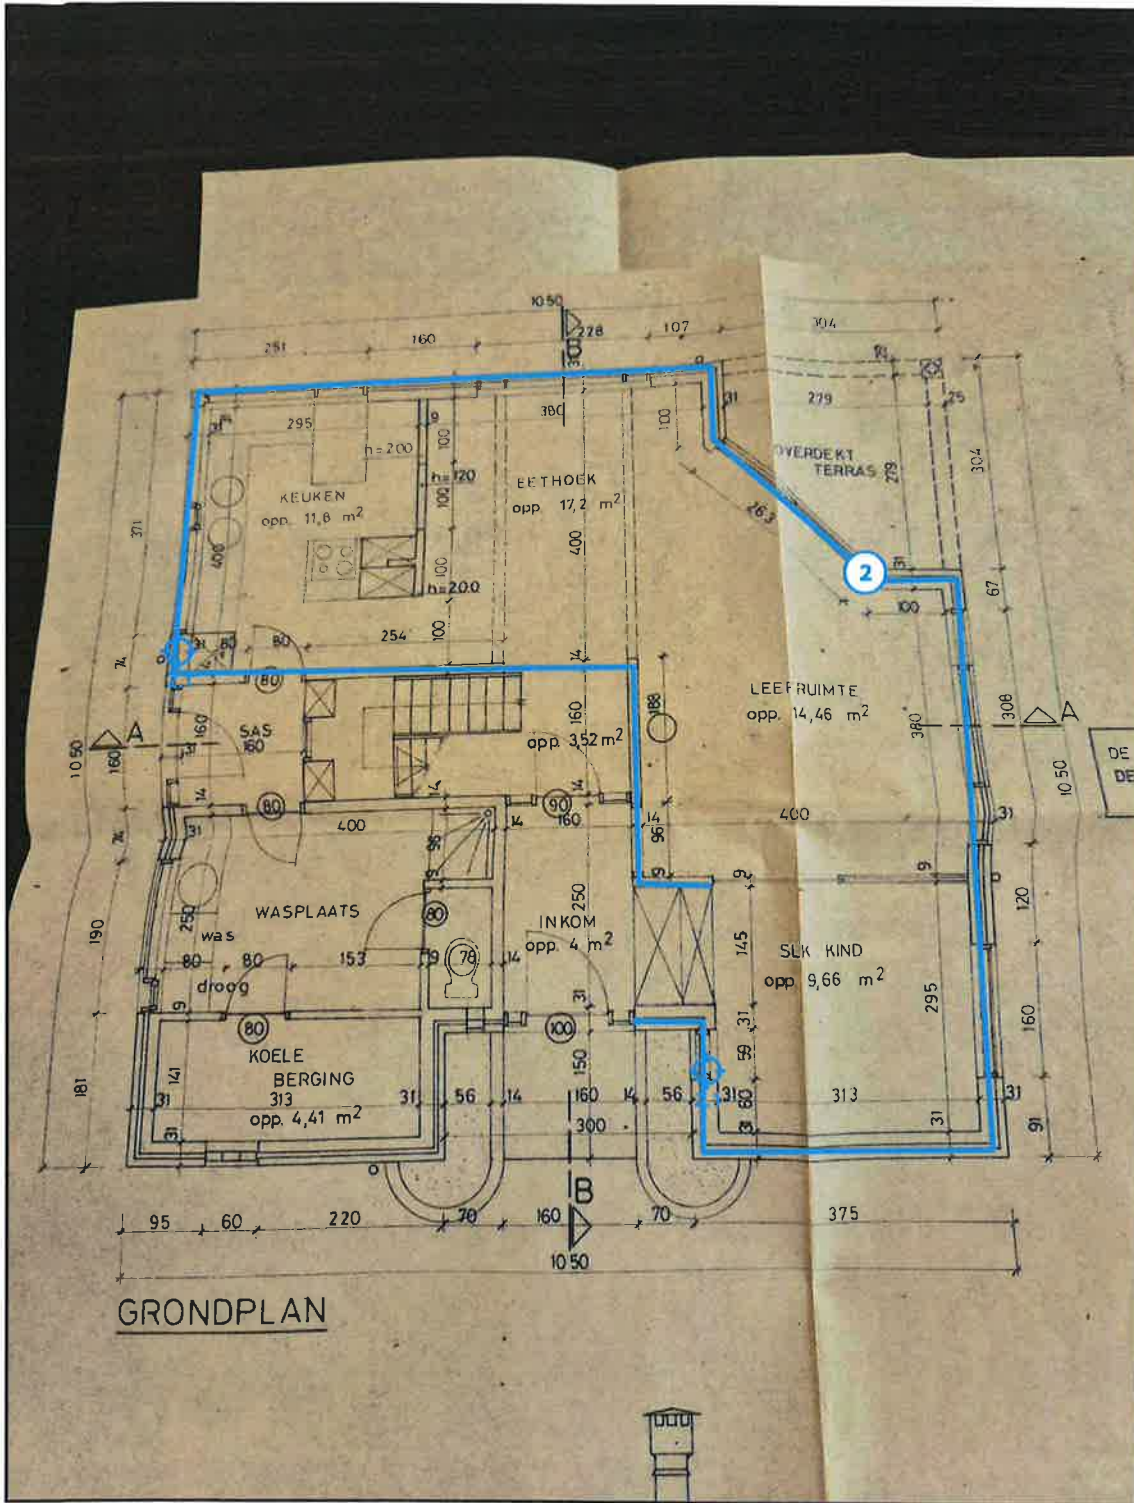
# Plan 1.1: Gelijkvloers

2. MM01: pleisterwerk muren	Geen asbest	-
2.1 Code: MM01: pleisterwerk muren	Mengmonster	-

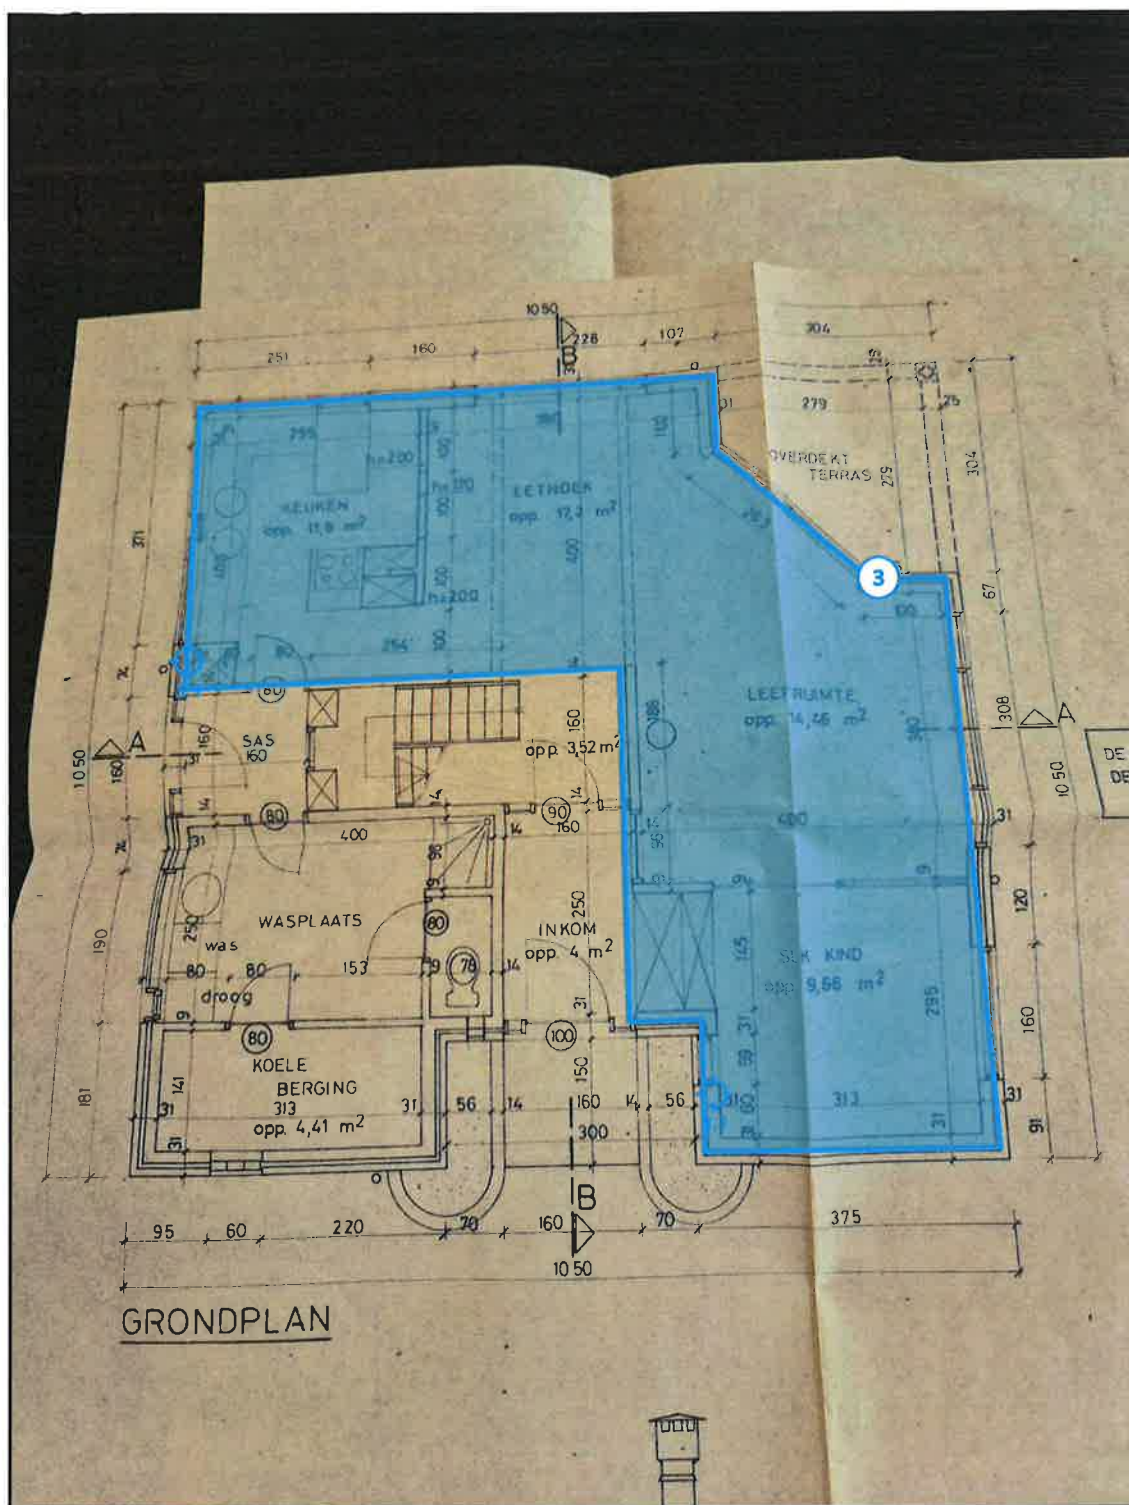
# Plan 1.3: 451207222\_8032745930101874\_2532909744870512069\_n

3. MM02: pleisterwerk plafond	Geen asbest	-
3.1 Code: MM02: pleisterwerk plafond	Mengmonster	-

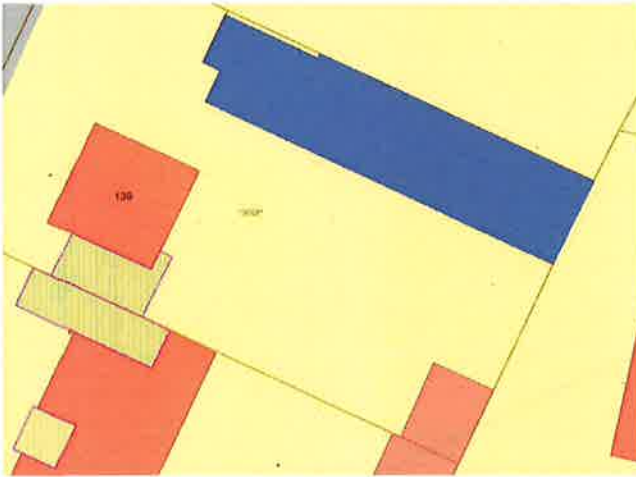
## Zone 2: Hoofdgebouw

- 0 **Asbestmaterialen**
- 0 **Beperkingen**
- 0 **Uitsluitingen**
- 0 **Roerende goederen**
- 0 **Puin, steenslag, (water)bodem**
- 0 **Adviezen**
- 0 **Geen asbest**

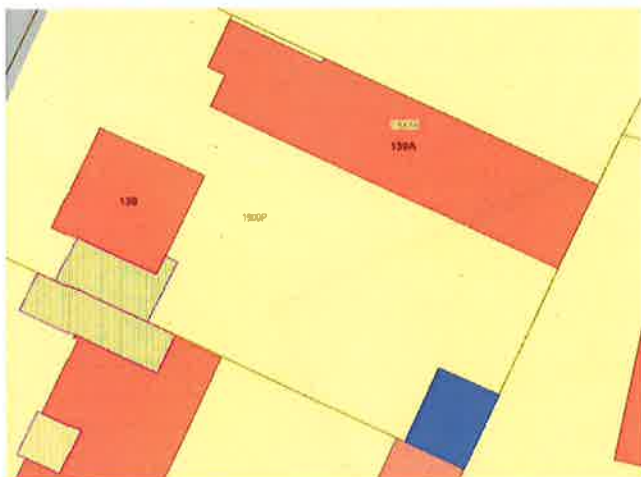
## Zone 3: Bijgebouw

- 0 **Asbestmaterialen**
- 0 **Beperkingen**
- 0 **Uitsluitingen**
- 0 **Roerende goederen**
- 0 **Puin, steenslag, (water)bodem**
- 0 **Adviezen**
- 0 **Geen asbest**

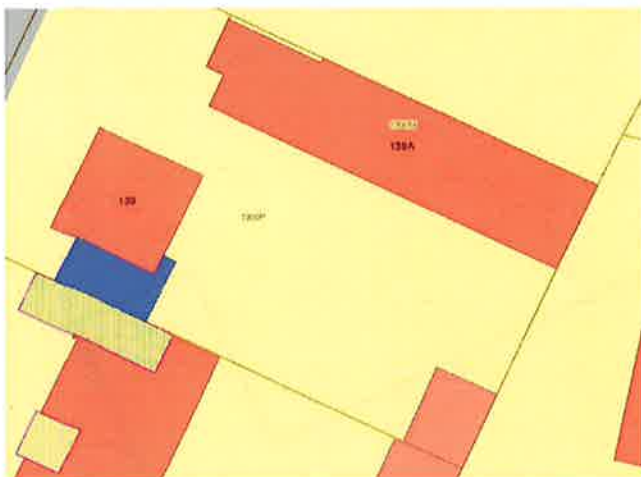
## Zone 4: Afdak

- 0 **Asbestmaterialen**
- 0 **Beperkingen**
- 0 **Uitsluitingen**
- 0 **Roerende goederen**
- 0 **Puin, steenslag, (water)bodem**
- 0 **Adviezen**
- 0 **Geen asbest**
