Asbestinventarisatetest

Sint-Crispijnstraat 20, 8870 Izegem

Attestnummer : 20250728-000083.000

Niet-asbestveilig

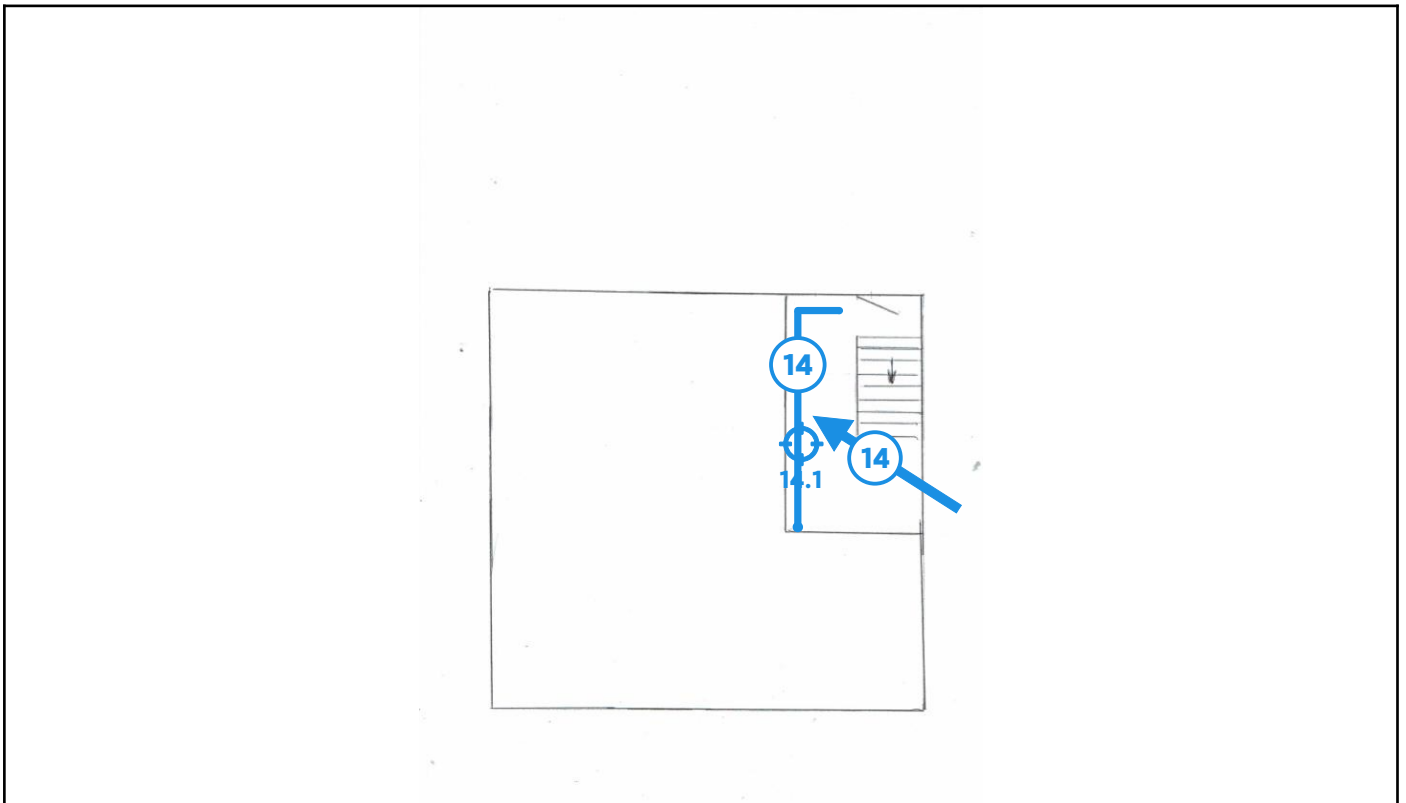
Plan 1.1: verdiep -1 leidingisolatie

Beschrijving	Type	Actie
14. leidingisolatie	Geen asbest	-
14.1 Code: 01	Puntmonster	-

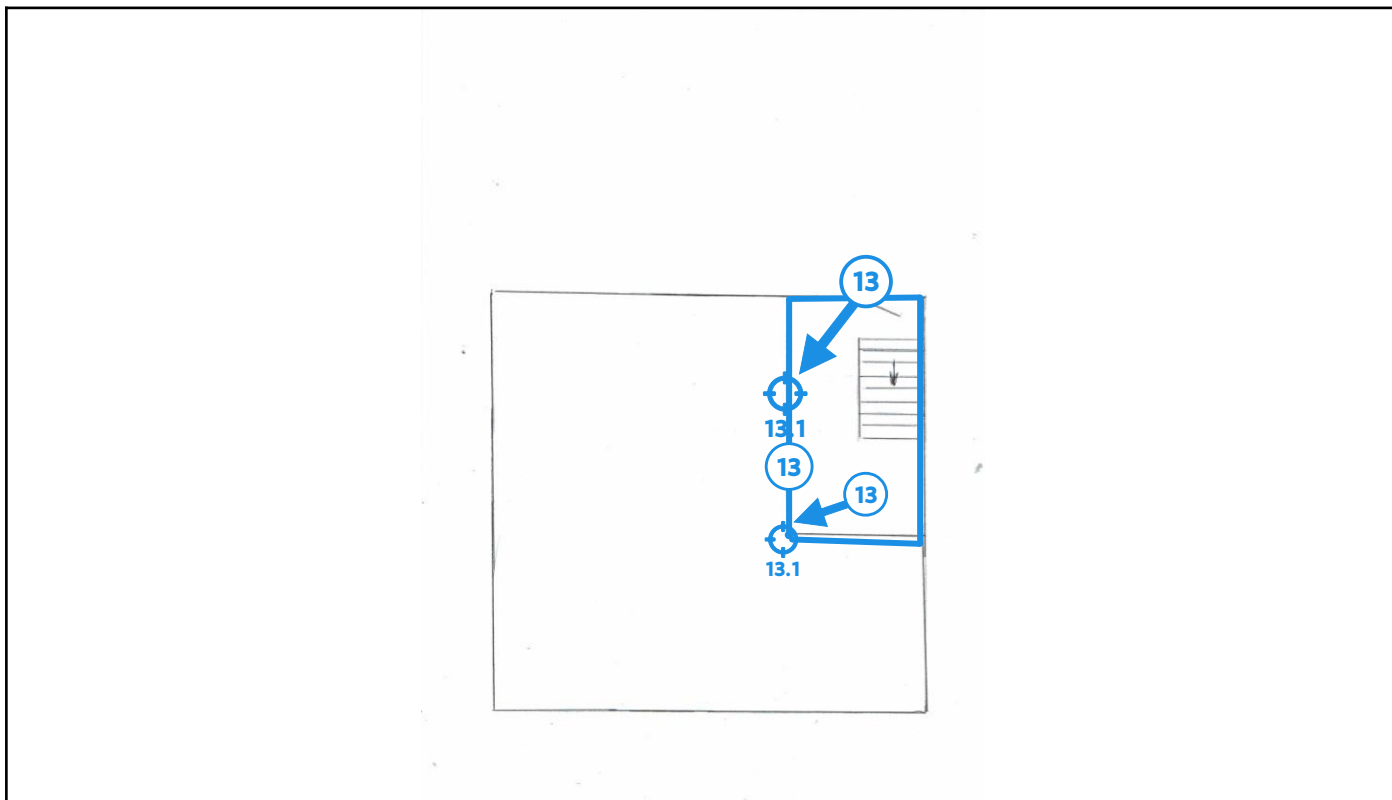
Plan 1.2: verdiep -1 cementering

Beschrijving	Type	Actie
13. cementering kelder	Geen asbest	-
13.1 Code: 02	Mengmonster	-

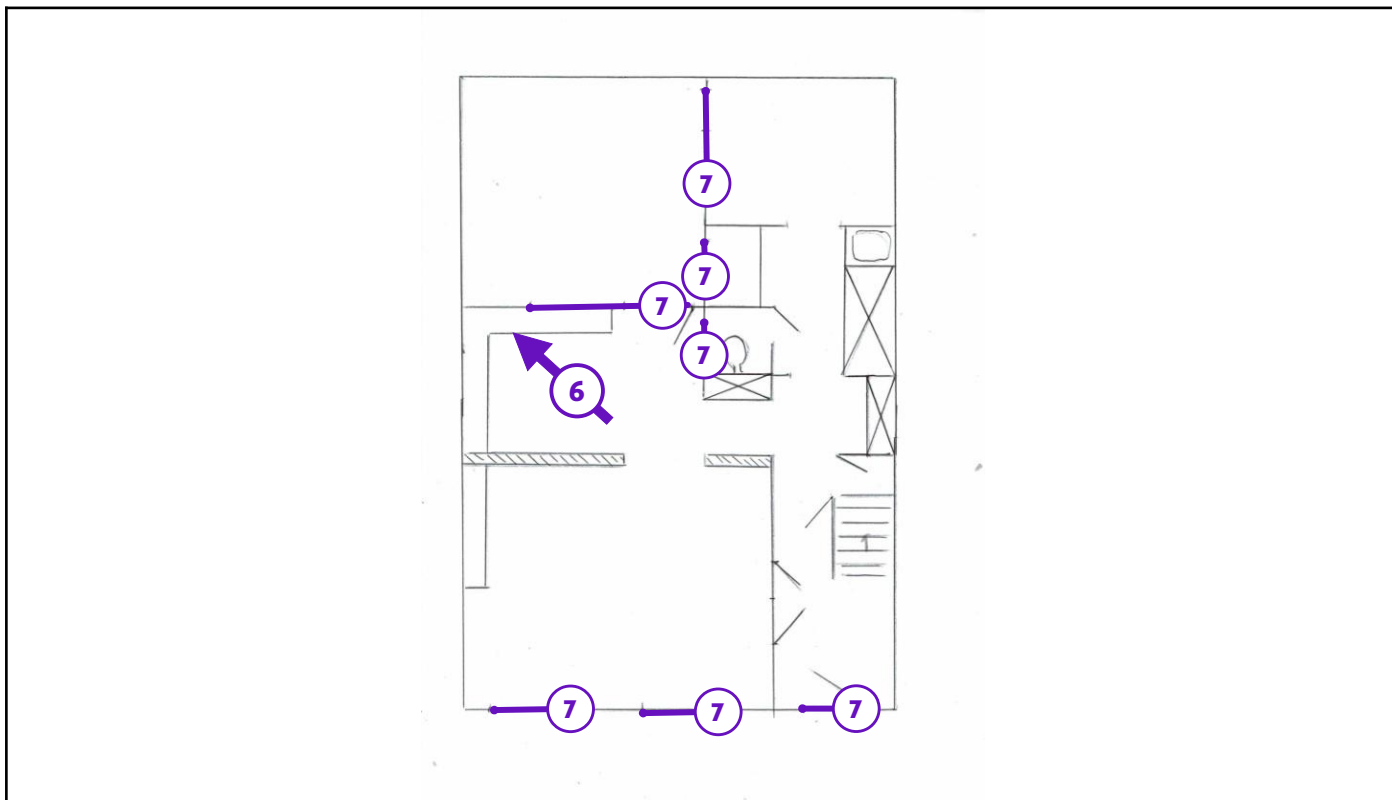
Plan 1.4: verdiep 0 mastiek ramen

Beschrijving	Type	Actie
6. anti-dreun wasbak keuken	Advies	-
7. mastiek ramen en deuren	Advies	-

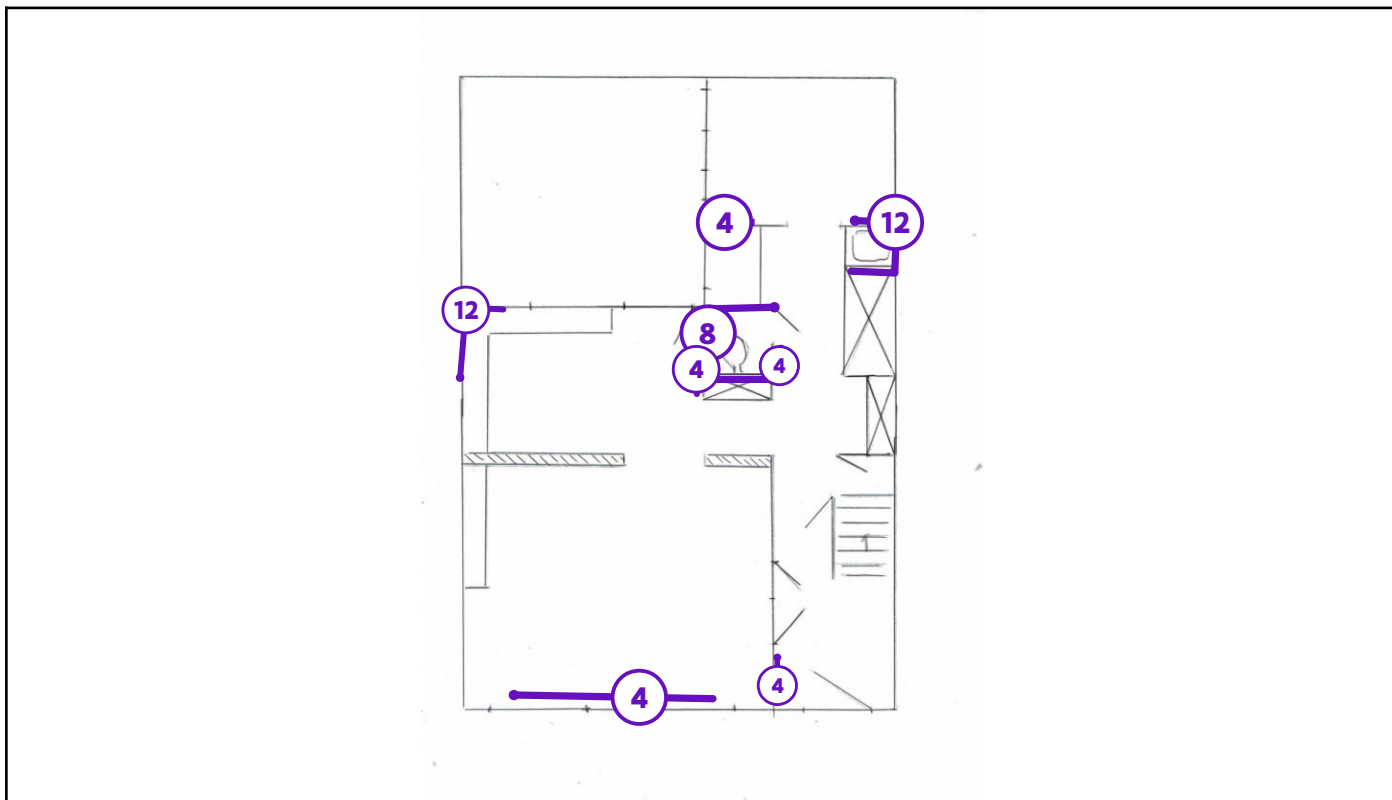
Plan 1.5: verdiep 0 radiatoren

Beschrijving	Type	Actie
4. Dichtingen gietijzeren radiatoren	Advies	-
8. faience wc en badkamer boven	Advies	-
12. tegellijm faience	Advies	-

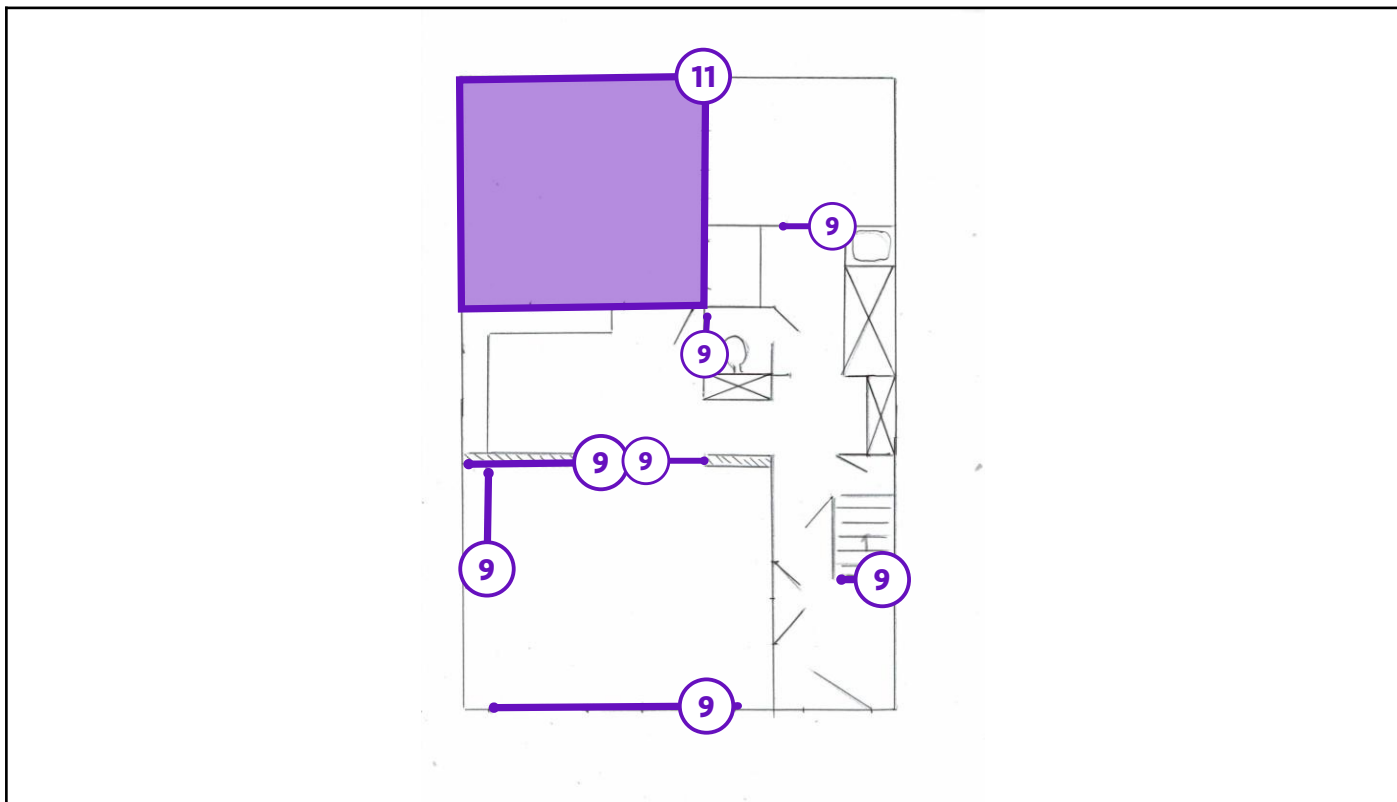
Plan 1.6: verdiep 0 venstertabletten

Beschrijving	Type	Actie
9. venstertabletten natuursteen	Advies	-
11. oprit en terras	Advies	-

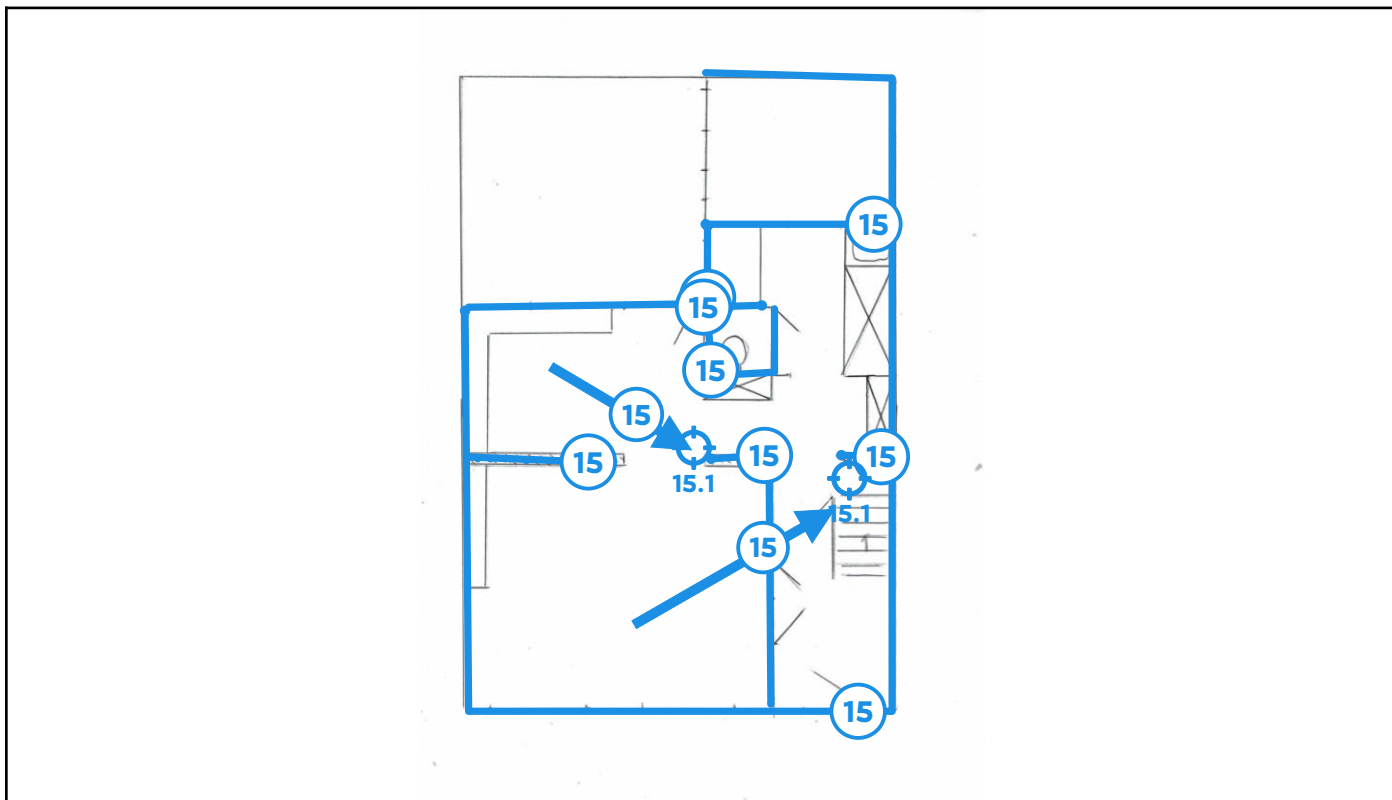
Plan 1.7: verdiep 0 pleister muren

Beschrijving	Type	Actie
15. Pleisterwerk muren	Geen asbest	-
15.1 Code: 04	Mengmonster	-

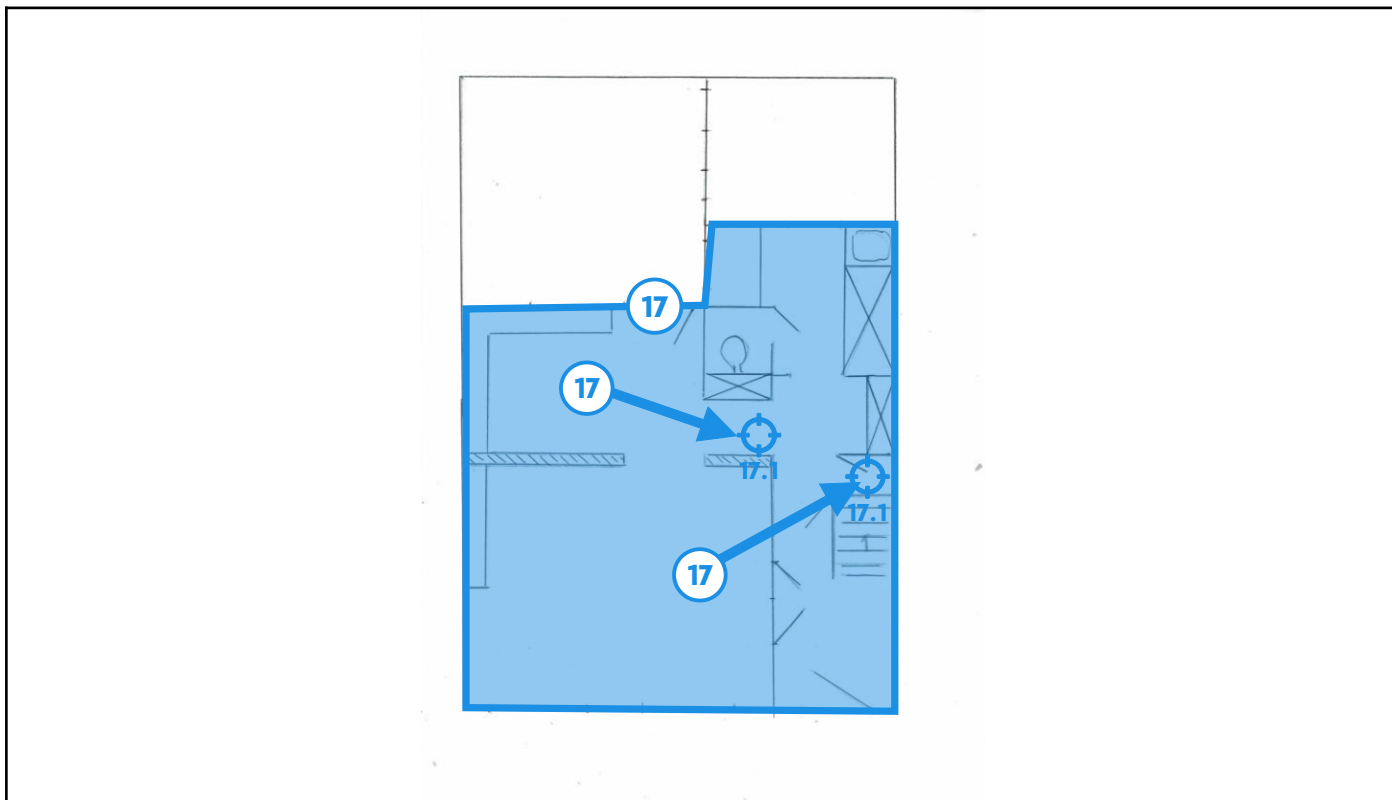
Plan 1.8: verdiep 0 pleister plafond

Beschrijving	Type	Actie
17. Pleisterwerk plafonds	Geen asbest	-
17.1 Code: 05	Mengmonster	-

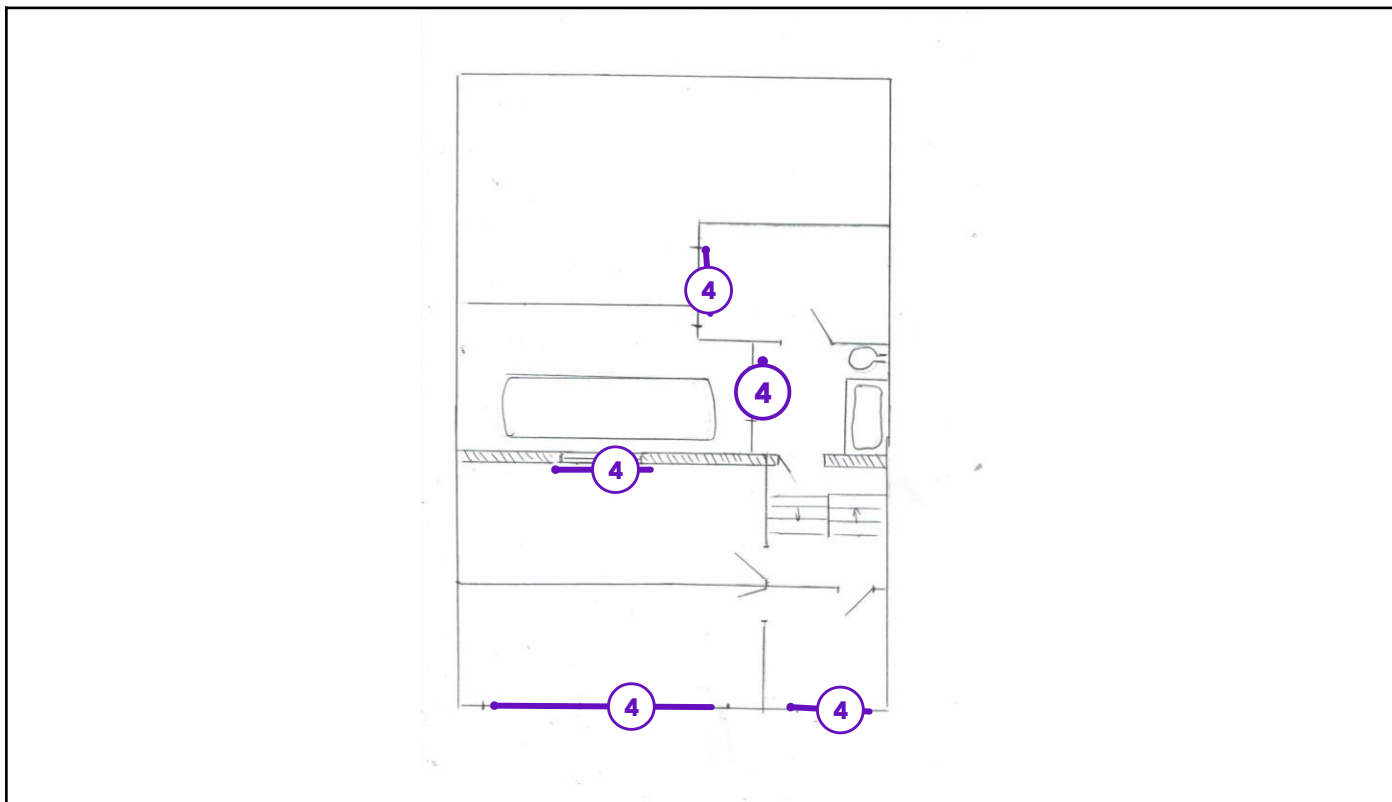
Plan 1.9: verdiep 1 radiatoren

Beschrijving	Type	Actie
4. Dichtingen gietijzeren radiatoren	Advies	-

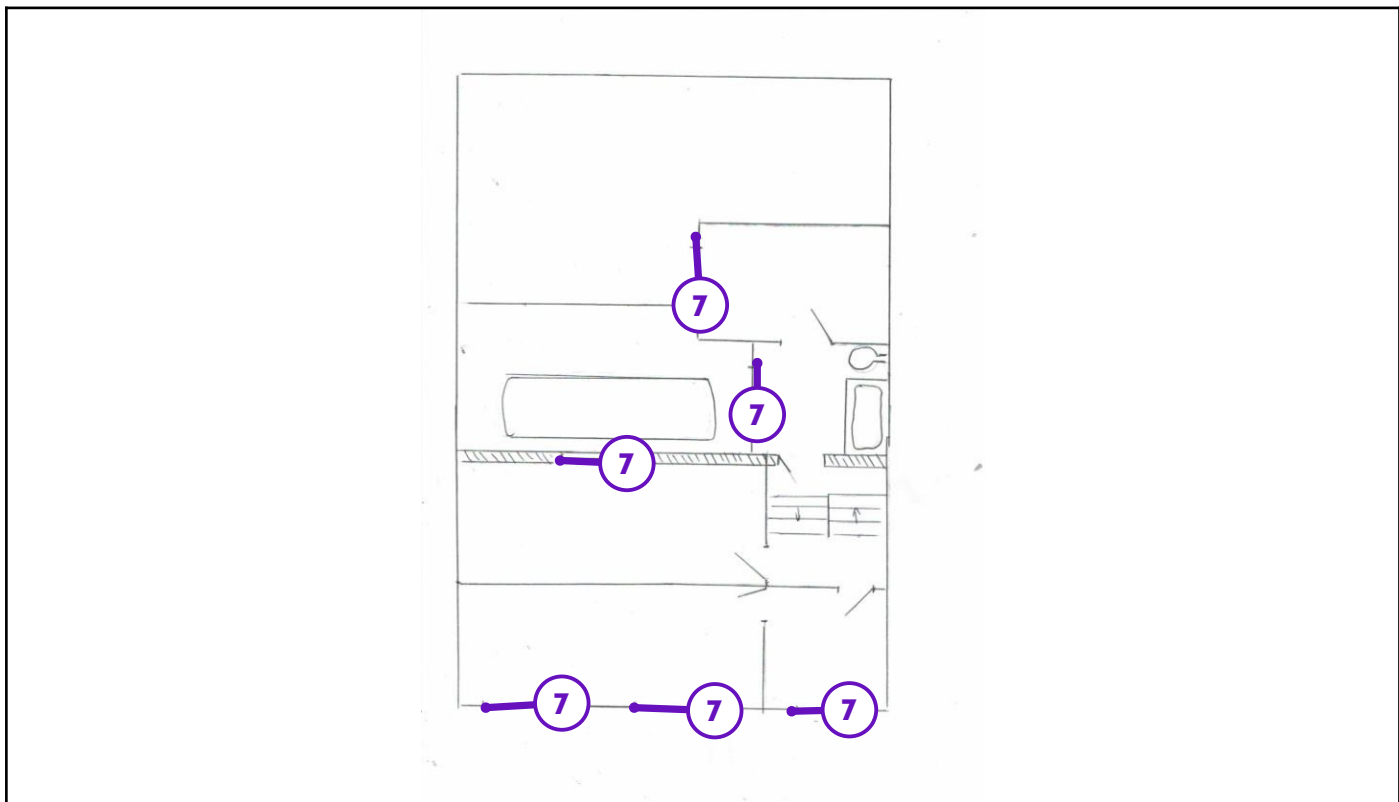
Plan 1.10: verdiep 1 mastiek ramen

Beschrijving	Type	Actie
7. mastiek ramen en deuren	Advies	-

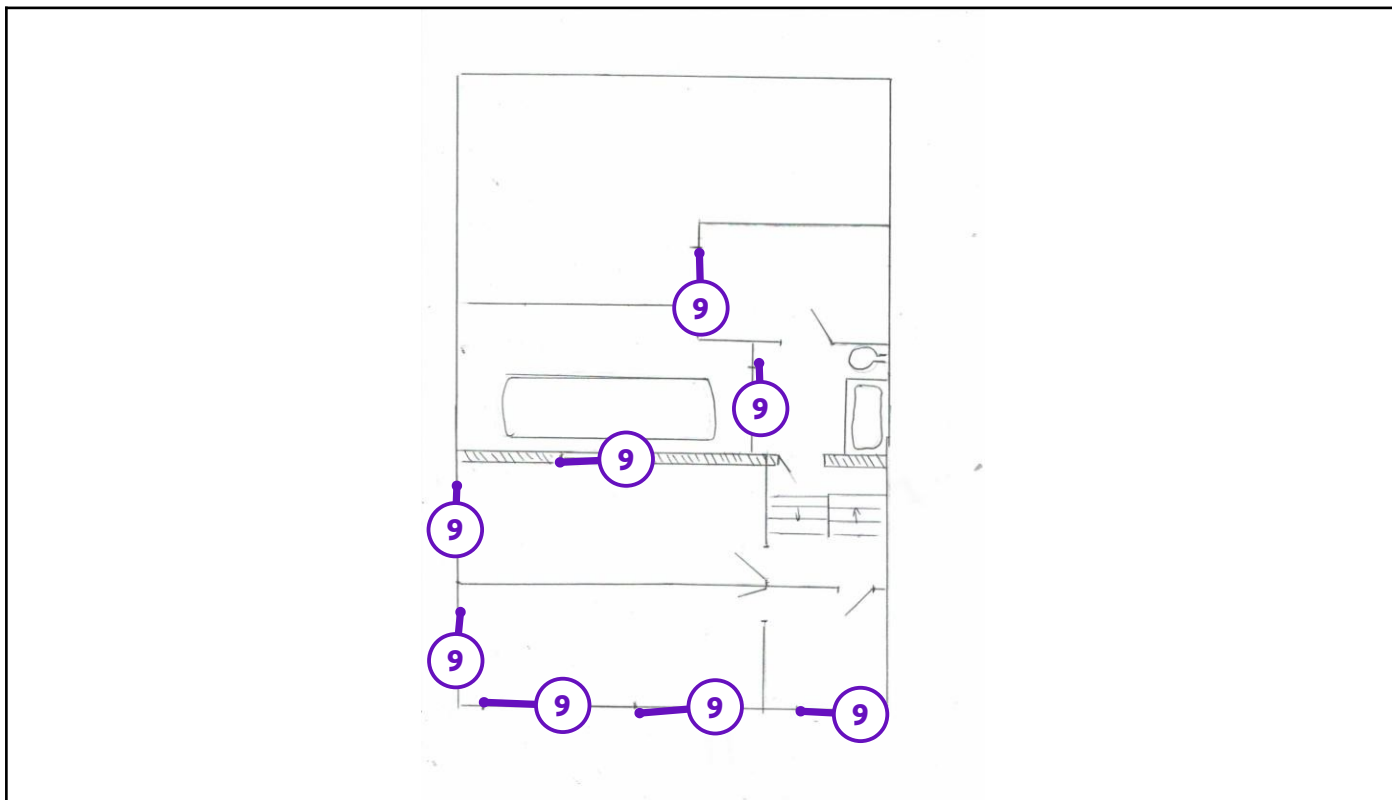
Plan 1.11: verdiep 1 venstertabletten

Beschrijving	Type	Actie
9. venstertabletten natuursteen	Advies	-

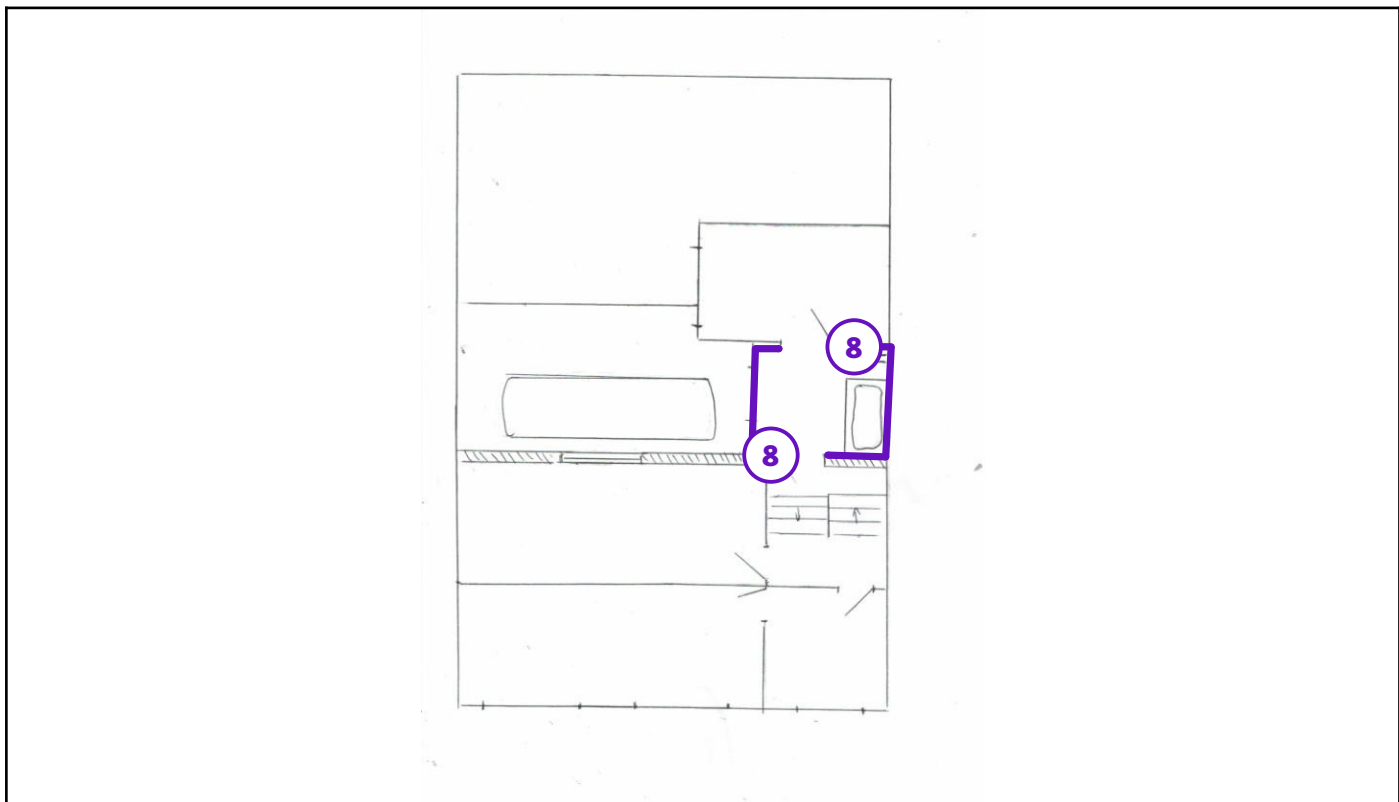
Plan 1.12: verdiep 1 faience badkamer boven

Beschrijving	Type	Actie
8. faience wc en badkamer boven	Advies	-

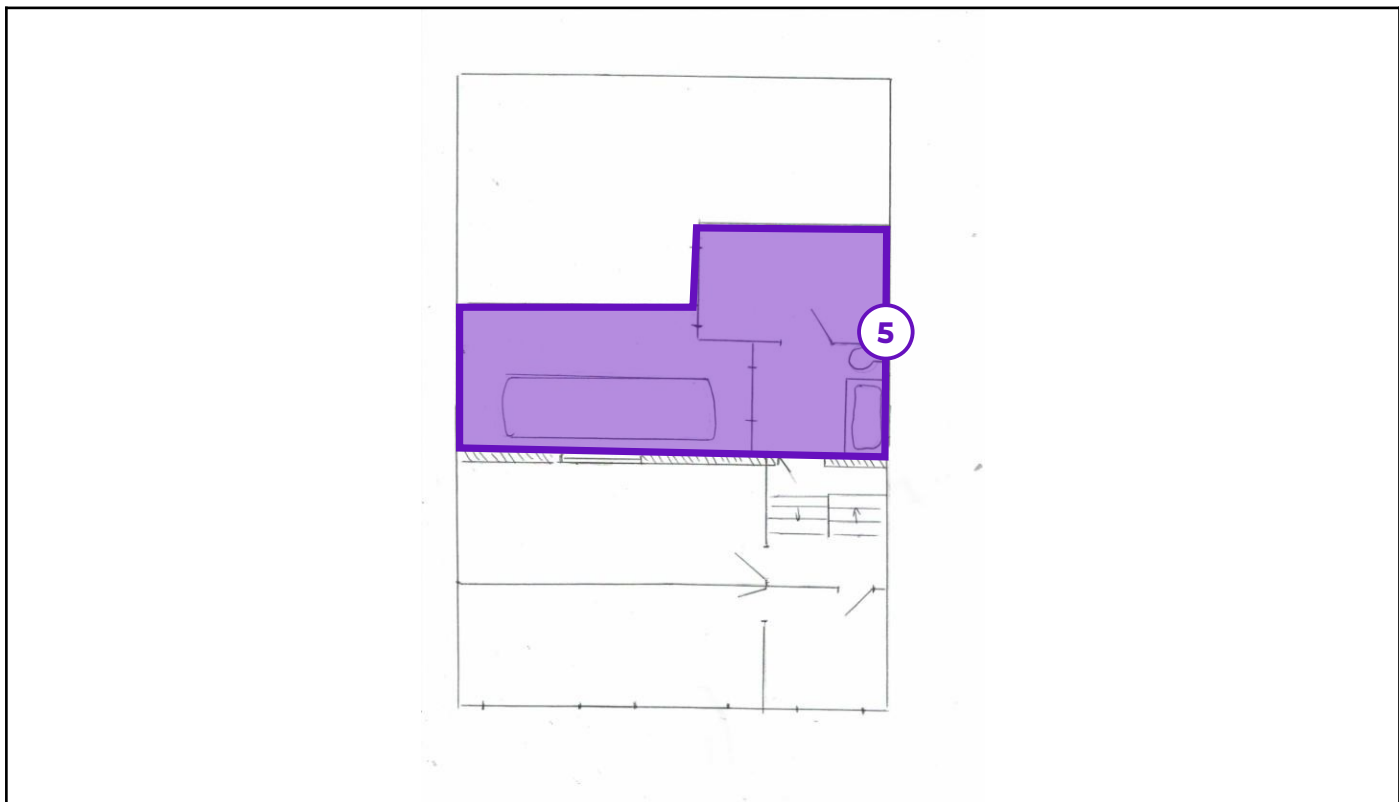
Plan 1.13: verdiep 1 plat dak

Beschrijving	Type	Actie
5. Zinken platdak	Advies	-

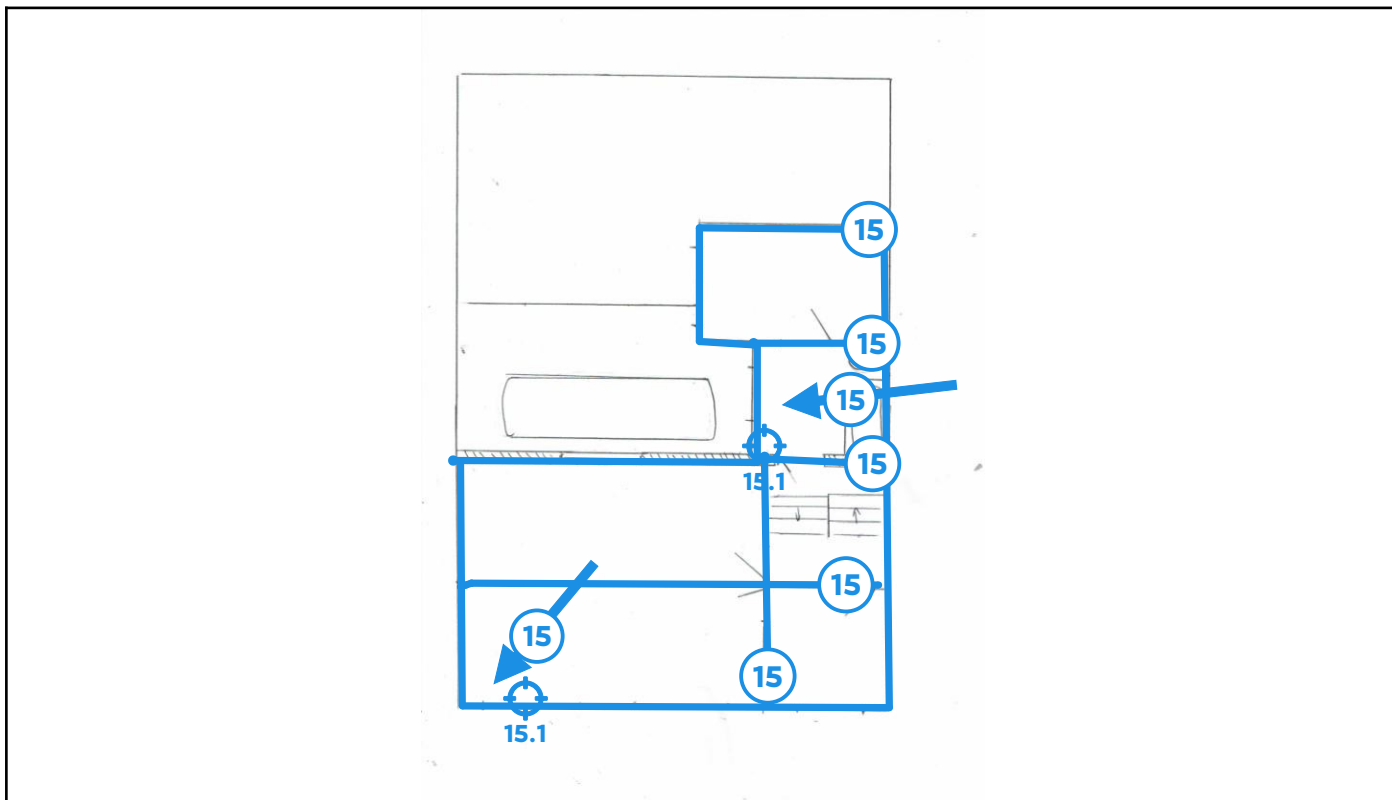
Plan 1.14: verdiep 1 pleister muren

Beschrijving	Type	Actie
15. Pleisterwerk muren	Geen asbest	-
15.1 Code: 04	Mengmonster	-

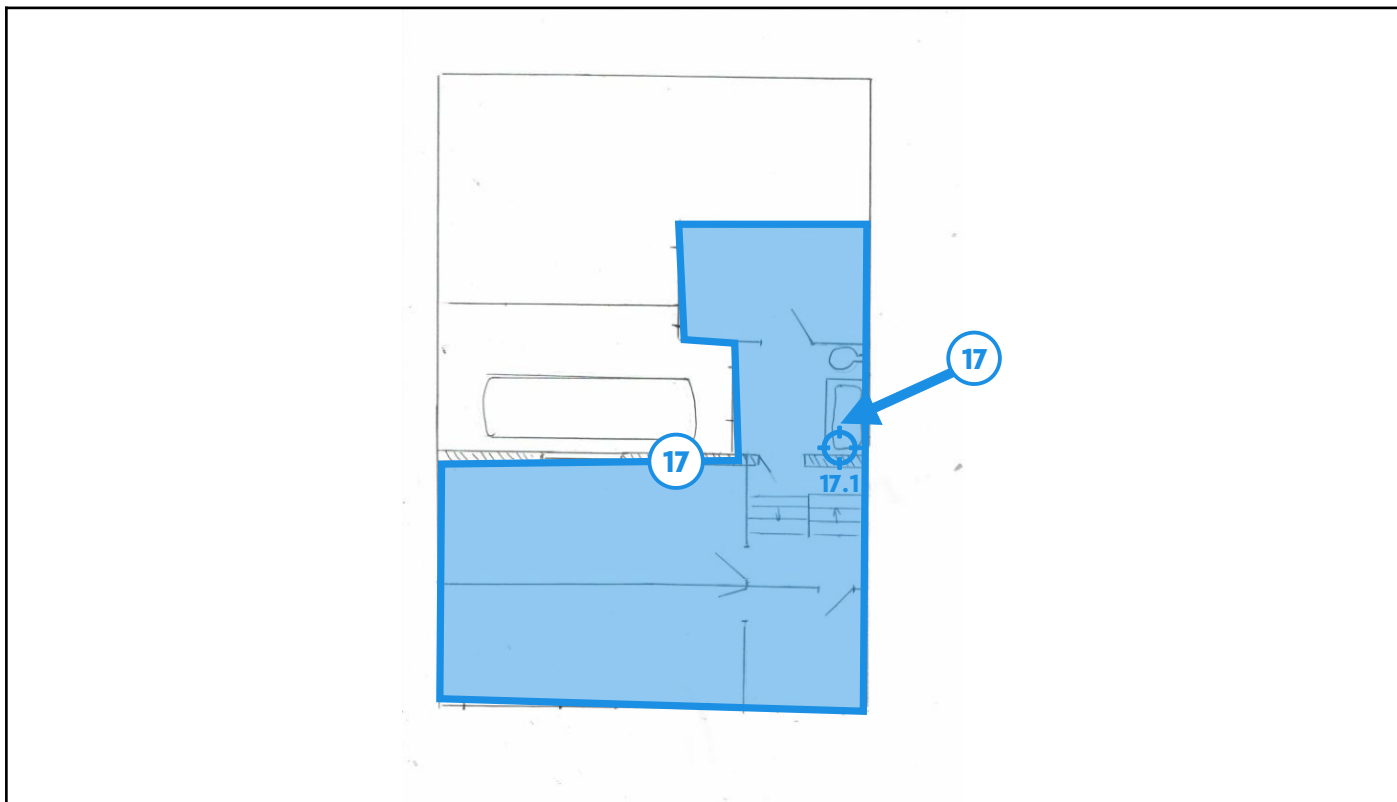
Plan 1.15: verdiep 1 pleister plafond

Beschrijving	Type	Actie
17. Pleisterwerk plafonds	Geen asbest	-
17.1 Code: 05	Mengmonster	-

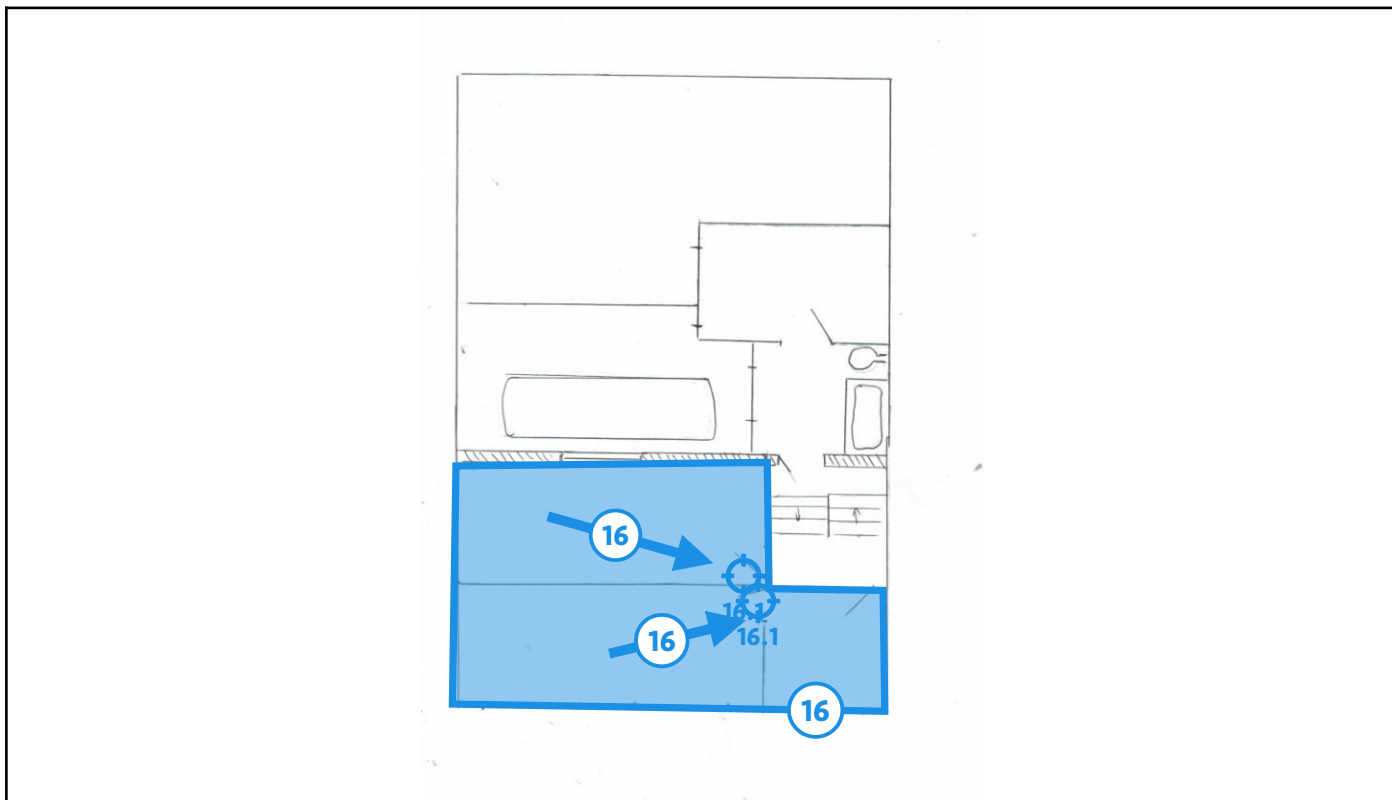
Plan 1.16: verdiep 1 vinyl

Beschrijving	Type	Actie
16. Vinylvloer verdiep 1	Geen asbest	-
16.1 Code: 06	Mengmonster	-

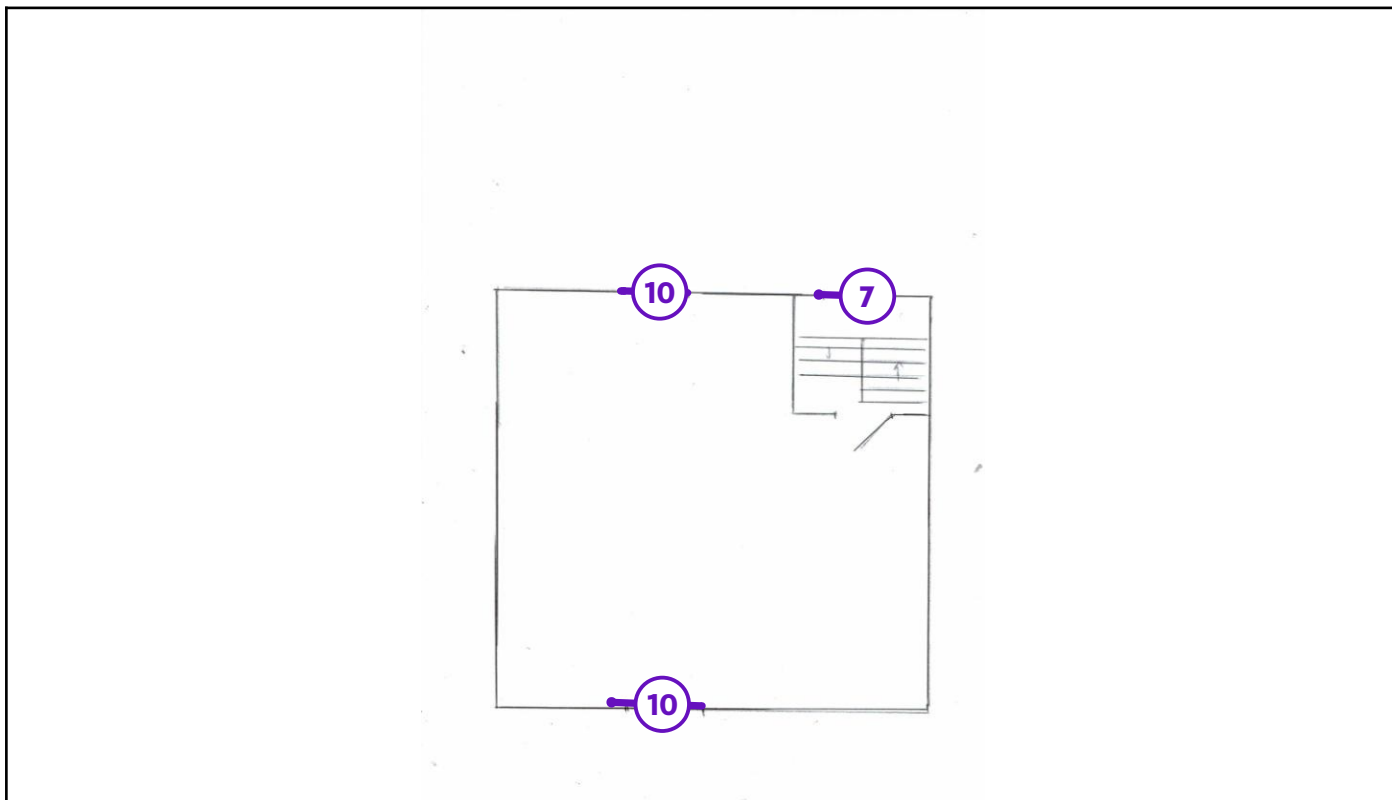
Plan 1.17: verdiep 2 ramen

Beschrijving	Type	Actie
7. mastiek ramen en deuren	Advies	-
10. velux	Advies	-

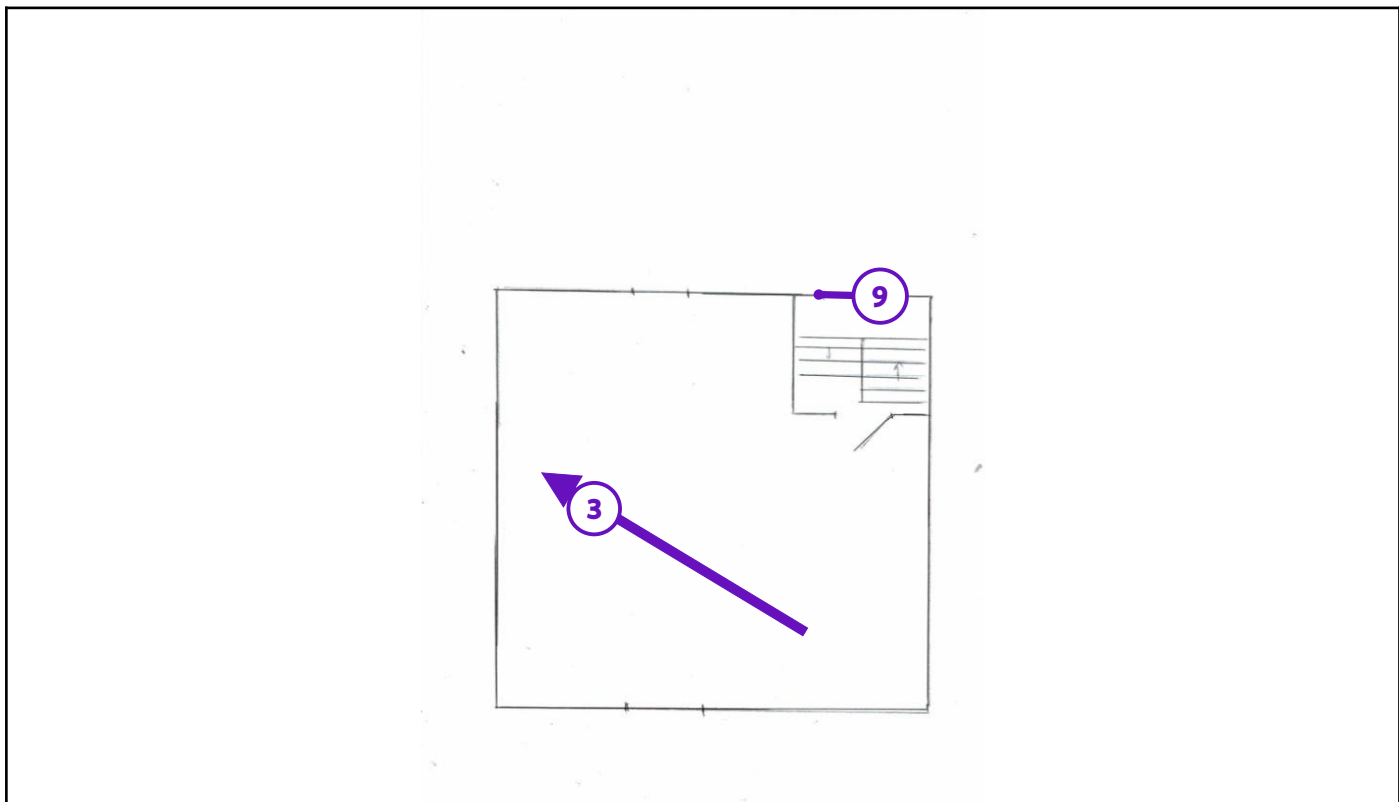
Plan 1.18: verdiep 2 vensterbanken

Beschrijving	Type	Actie
3. Schoorsteen rookgaskanaal	Beperking	-
9. venstertabletten natuursteen	Advies	-

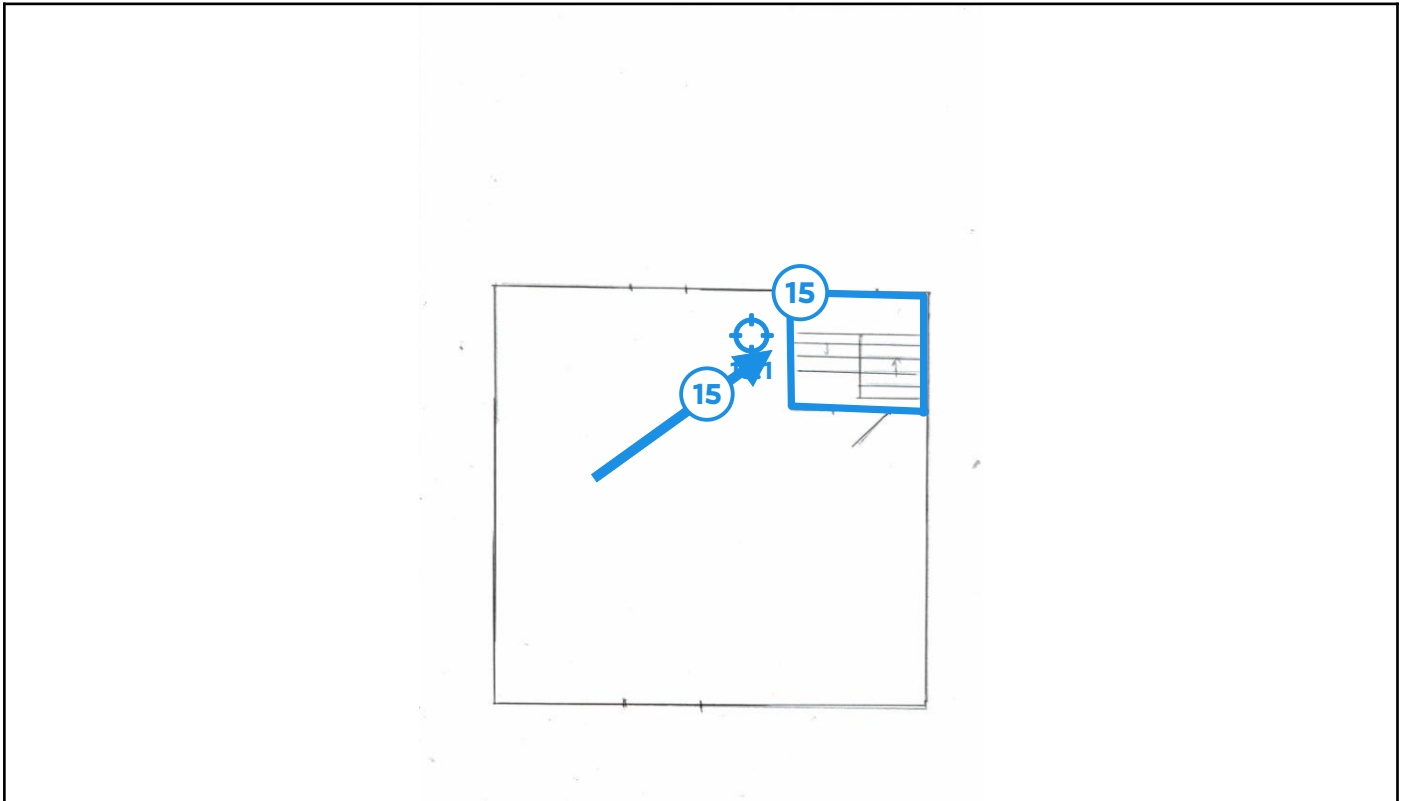
Plan 1.20: verdiep 2 pleister muren

Beschrijving	Type	Actie
15. Pleisterwerk muren	Geen asbest	-
15.1 Code: 04	Mengmonster	-
