Asbestinventarisatetest

Groene-Herderstraat 50, 8800 Roeselare

Attestnummer : 20240812-000158.000

Niet-asbestveilig

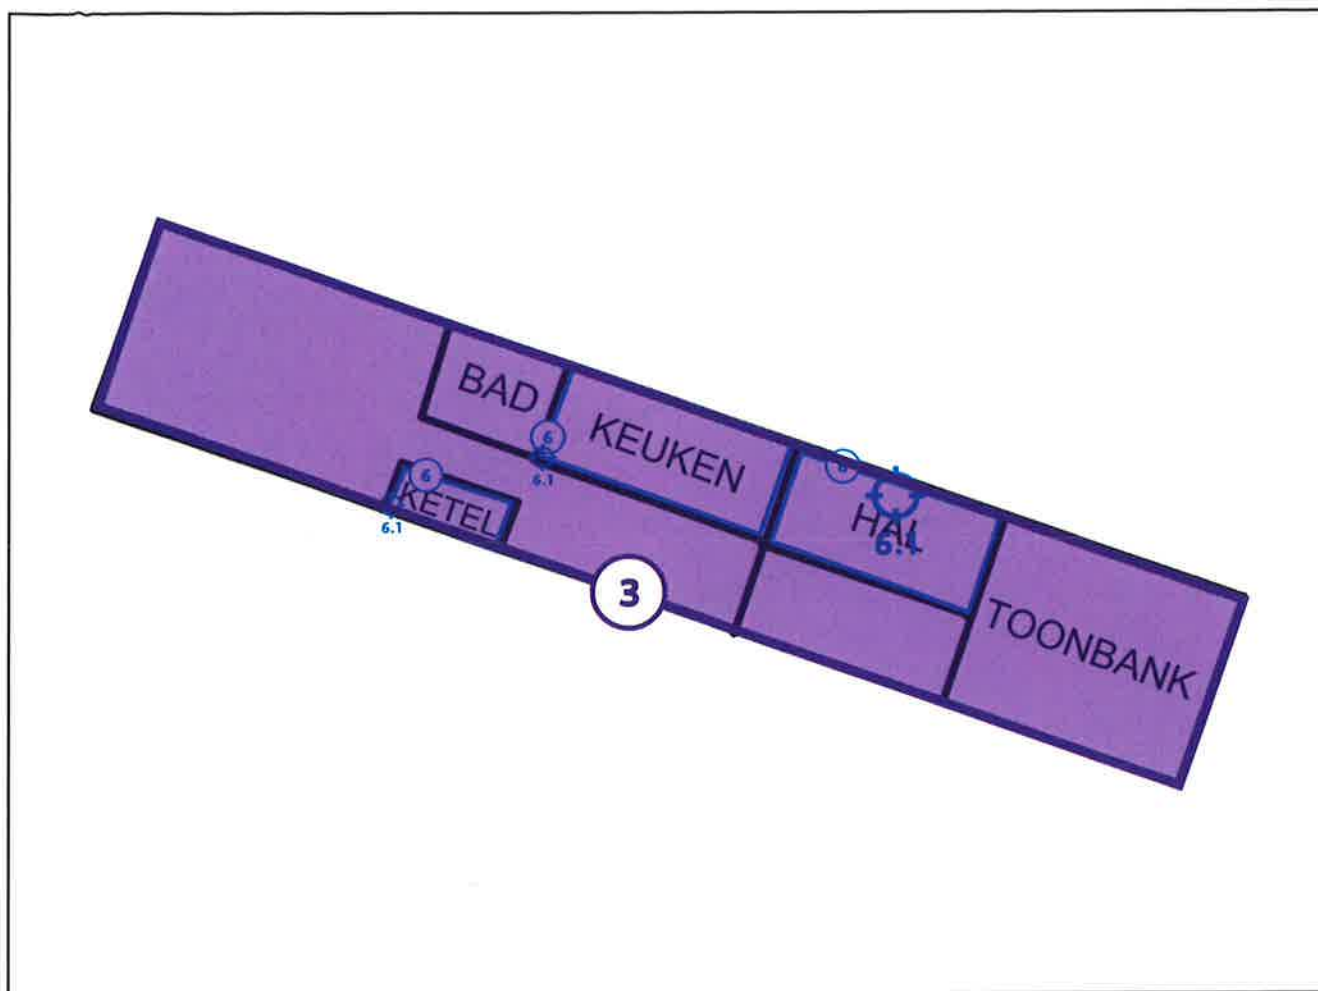
Plan 1.1: Gelijkvloers

Beschrijving	Type	Actie
3. Plafond	Advies	-
6. Pleisterwerk muren	Geen asbest	-
6.1 Code: 001	Mengmonster	-

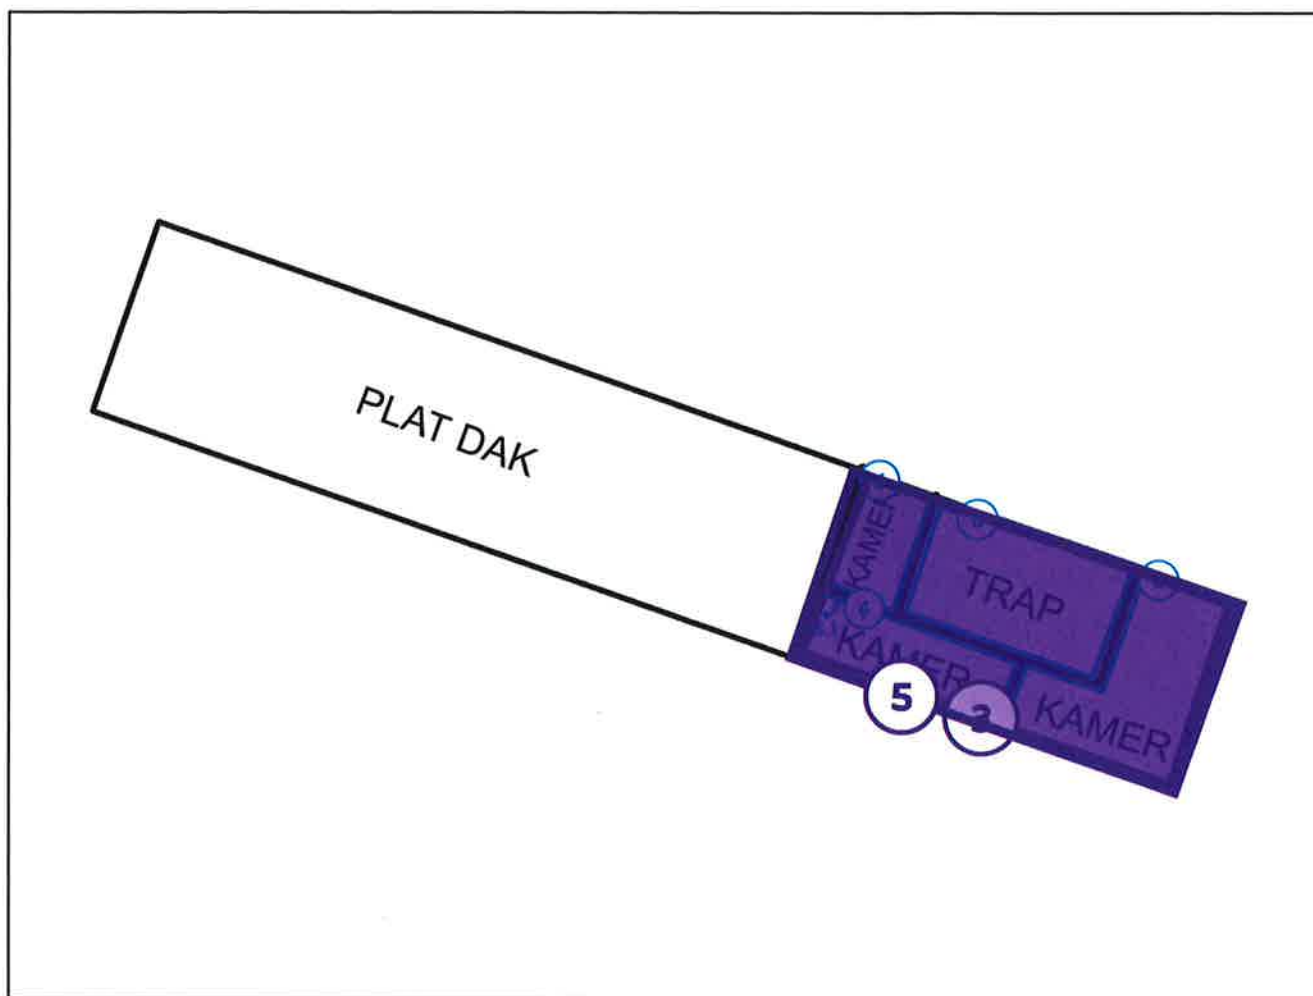
Plan 1.2: 1e verdieping

Beschrijving	Type	Actie
3. Plafond	Advies	-
5. Vinyl	Advies	-
6. Pleisterwerk muren	Geen asbest	-
6.1 Code: 001	Mengmonster	-
