# Asbestinventarisatetest

Vlamingstraat 2, 8800 Roeselare

Attestnummer : 20250330-000098.000

Uitgegeven op : 30.03.2025

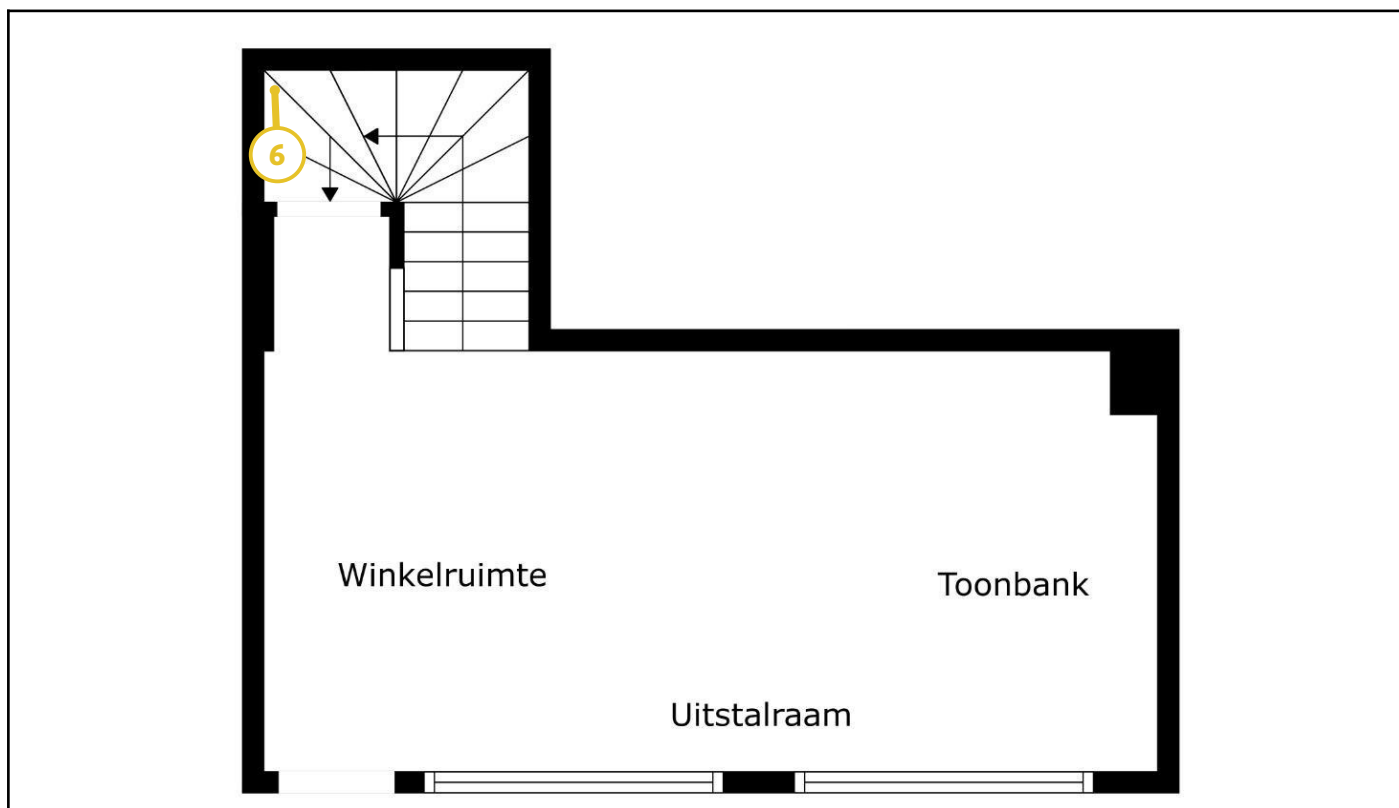
## Plan 1.1: gelijkvloers

Beschrijving	Type	Actie
6. elektrische uitrusting & infrastructuur (bakeliet)	Asbestmateriaal	Zorgvuldig beheren

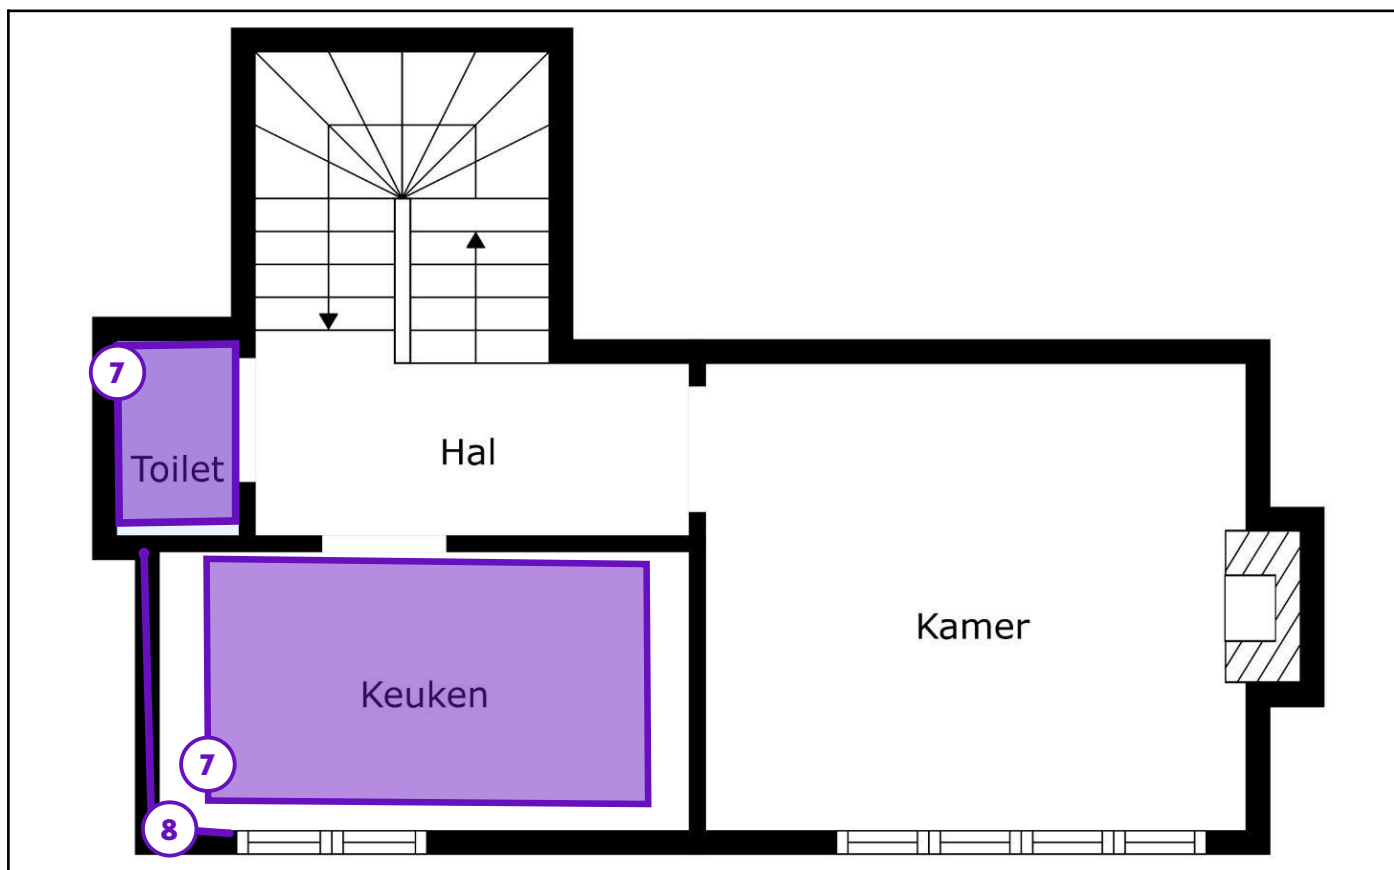
## Plan 1.3: eerste verdiep

Beschrijving	Type	Actie
7. vloerzeil eerste verdiep	Advies	-
8. tegellijm faiences	Advies	-

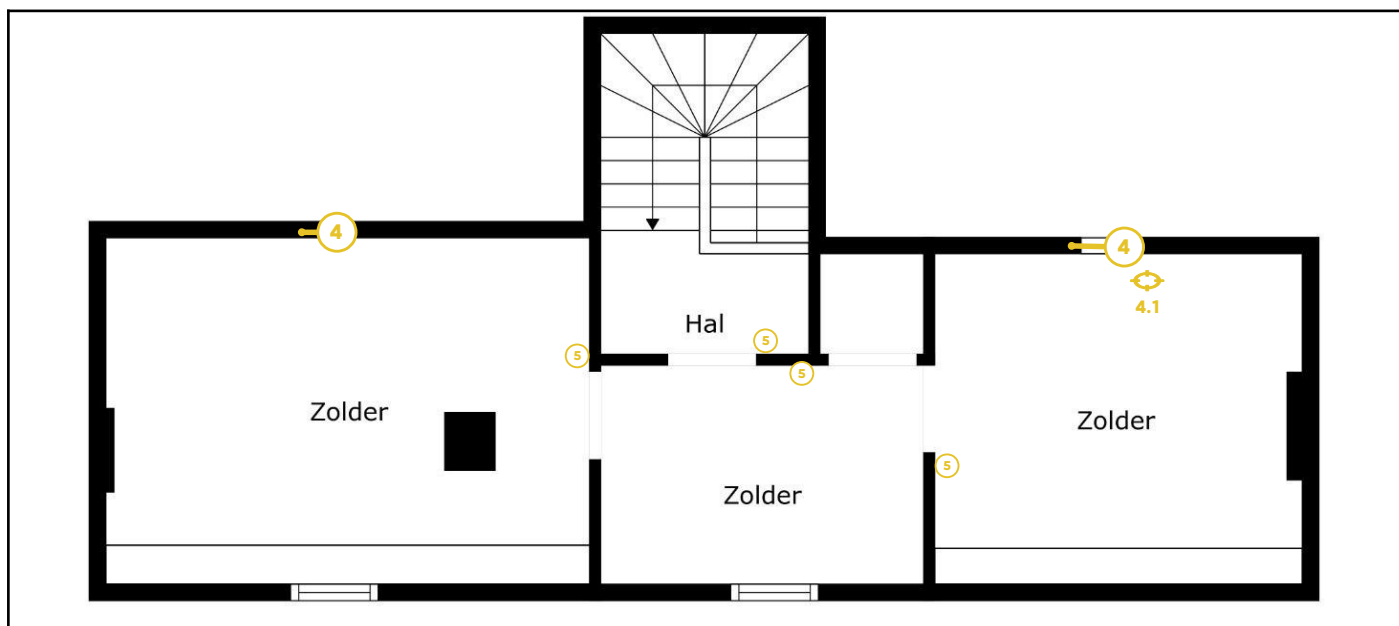
## Plan 1.5: zolderverdiep

Beschrijving	Type	Actie
4. leien in oude vensters achterkant dak	Asbestmateriaal	Zorgvuldig beheren
4.1 Code: MM05	Puntmonster	-
5. elektrische uitrusting en communicatie ( bakeliet)	Asbestmateriaal	Zorgvuldig beheren

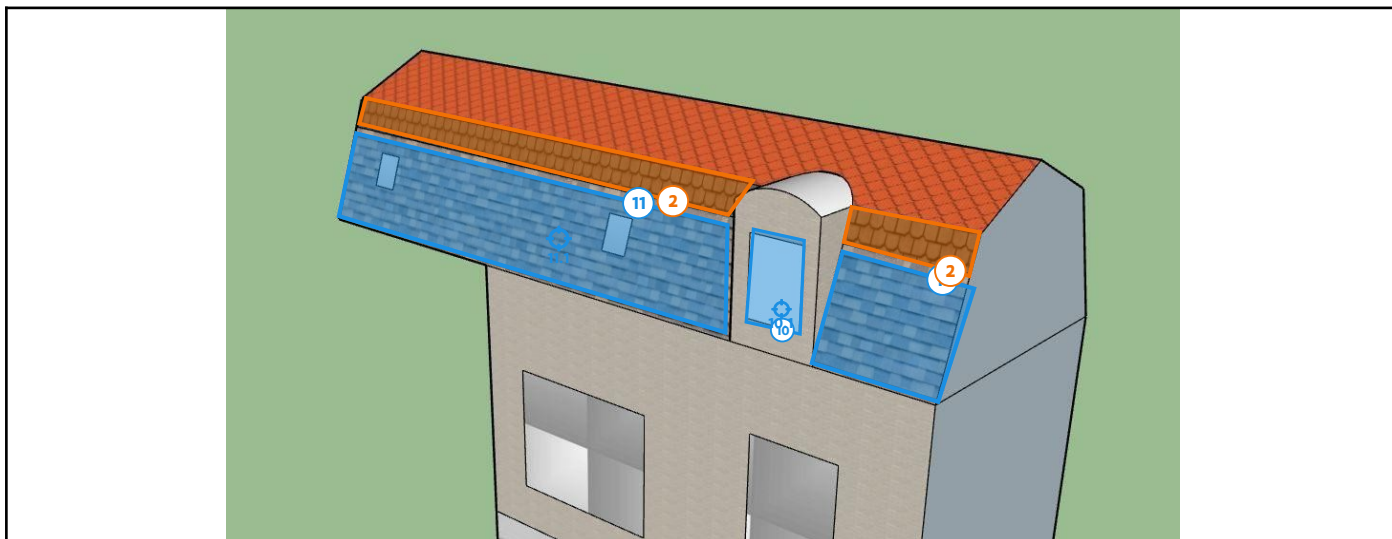
## Plan 1.8: voorgevel

Beschrijving	Type	Actie
2. bovenste rij leien mansardedak voorkant	Asbestmateriaal	<a href="#">Verwijderen</a>
10. plaat in dakkapel	Geen asbest	-
10.1 Code: MM06	Puntmonster	-
11. leien voorkant woning ( mansarde deel)	Geen asbest	-
11.1 Code: MM04	Puntmonster	-

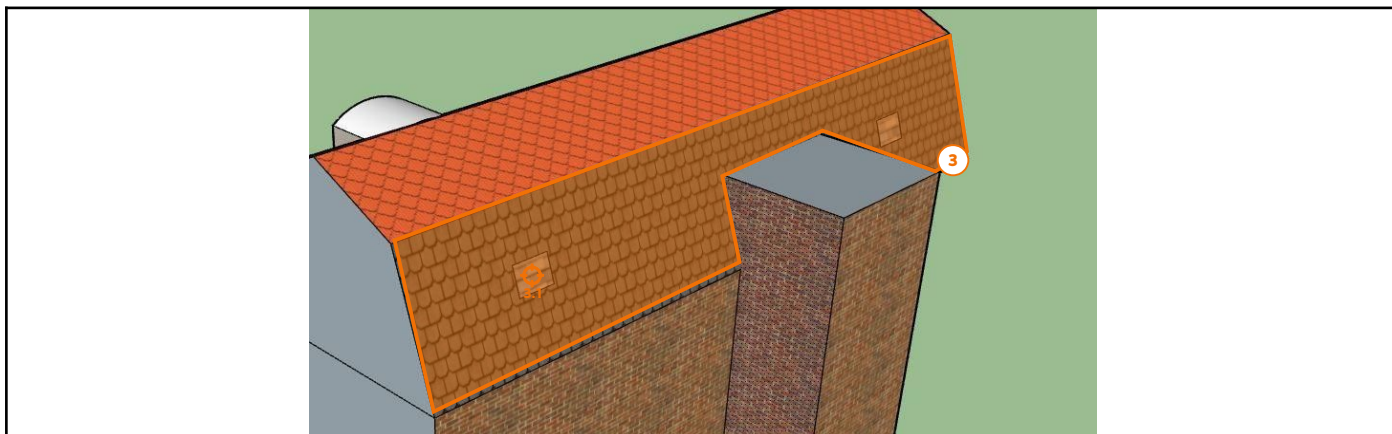
## Plan 1.9: achtergevel

Beschrijving	Type	Actie
3. leien achterkant dak	Asbestmateriaal	<a href="#">Verwijderen</a>
3.1 Code: MM07	Puntmonster	-

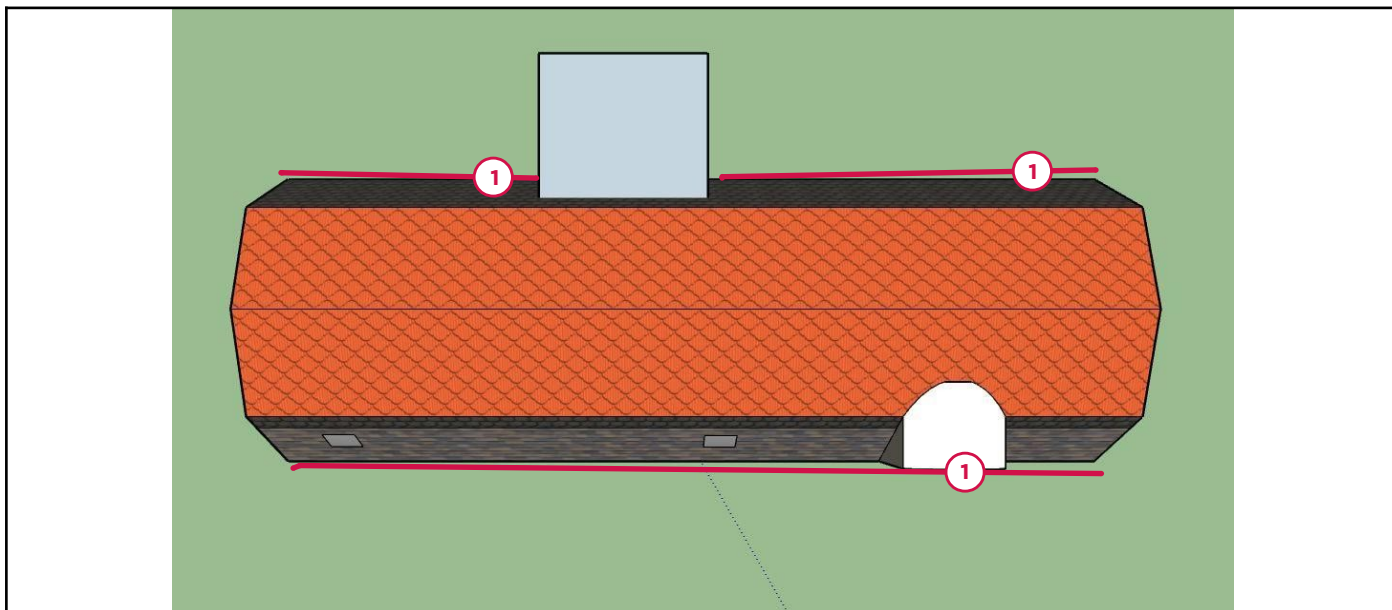
## Plan 1.10: dakplan

Beschrijving	Type	Actie
1. slib-sediment thv leien mansardedak	Asbestmateriaal	Dringend verwijderen
