# Asbestinventarisatetest

Drie Rozendreef 12, 8760 Tielt

Attestnummer : 20260901-000396.000

Uitgegeven op : 01.09.2026

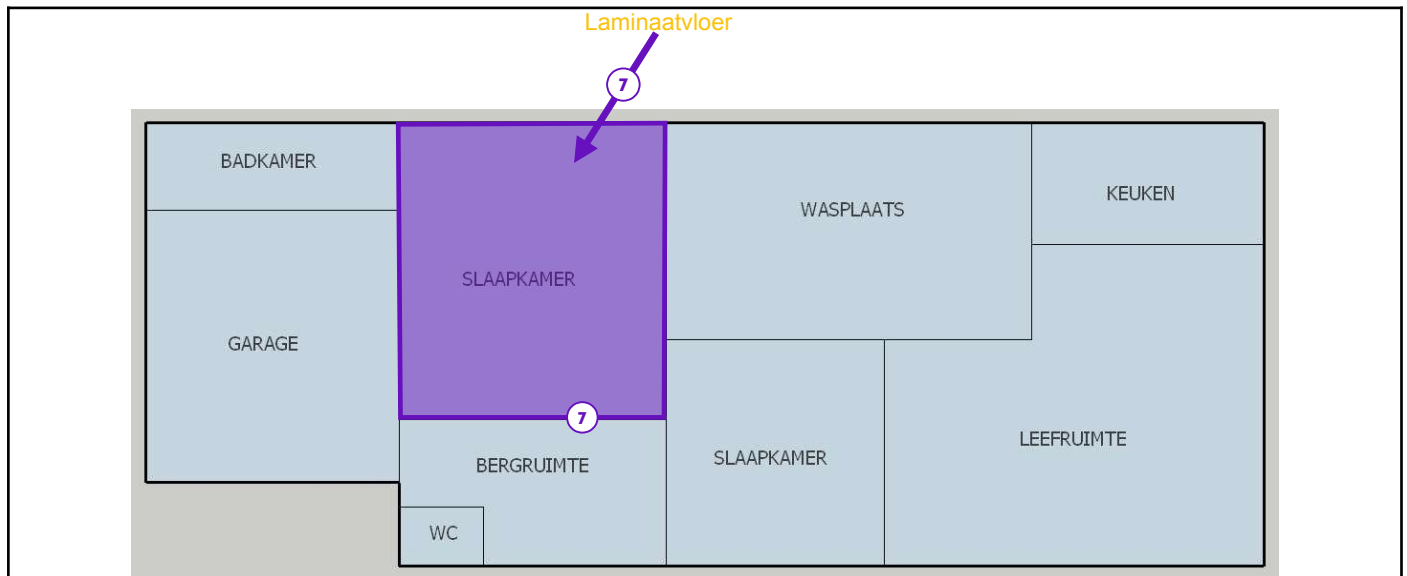
## Plan 1.3: Gelijkvloers - laminaatvloer

| Beschrijving | Type | Actie |
|---|---|---|
| 7. Laminaatvloer | Advies | - |

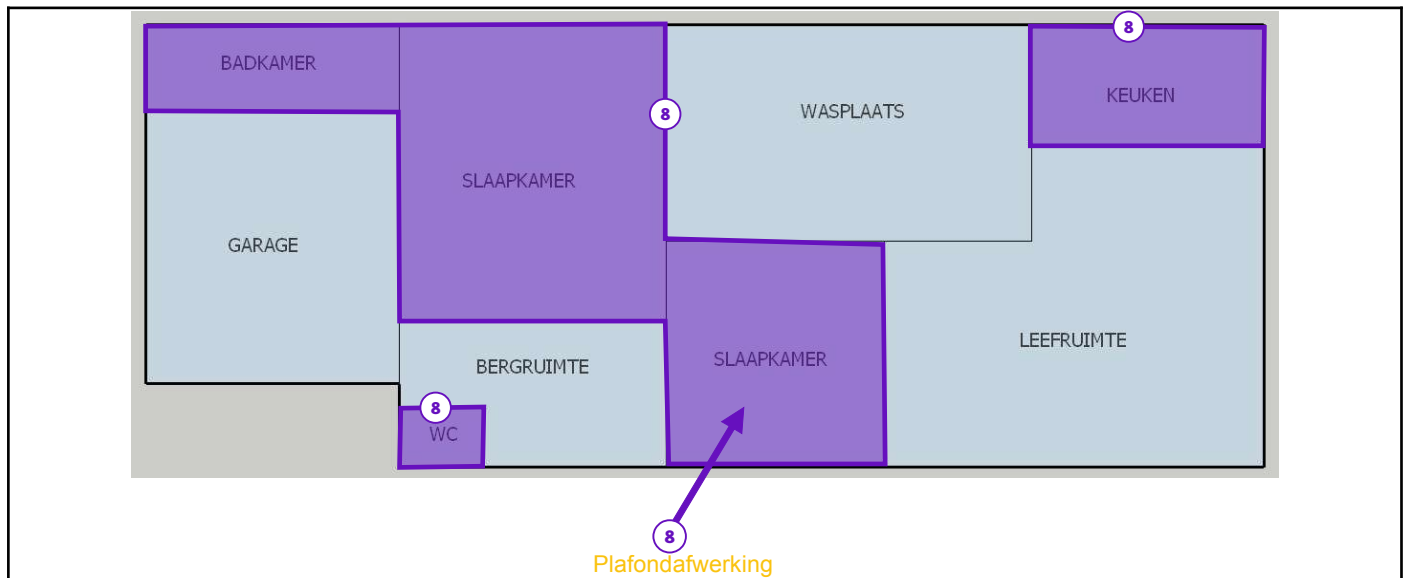
## Plan 1.4: Gelijkvloers - plafondafwerking

| Beschrijving | Type | Actie |
|---|---|---|
| 8. Plafondafwerking uit niet-asbestverdacht materiaal | Advies | - |

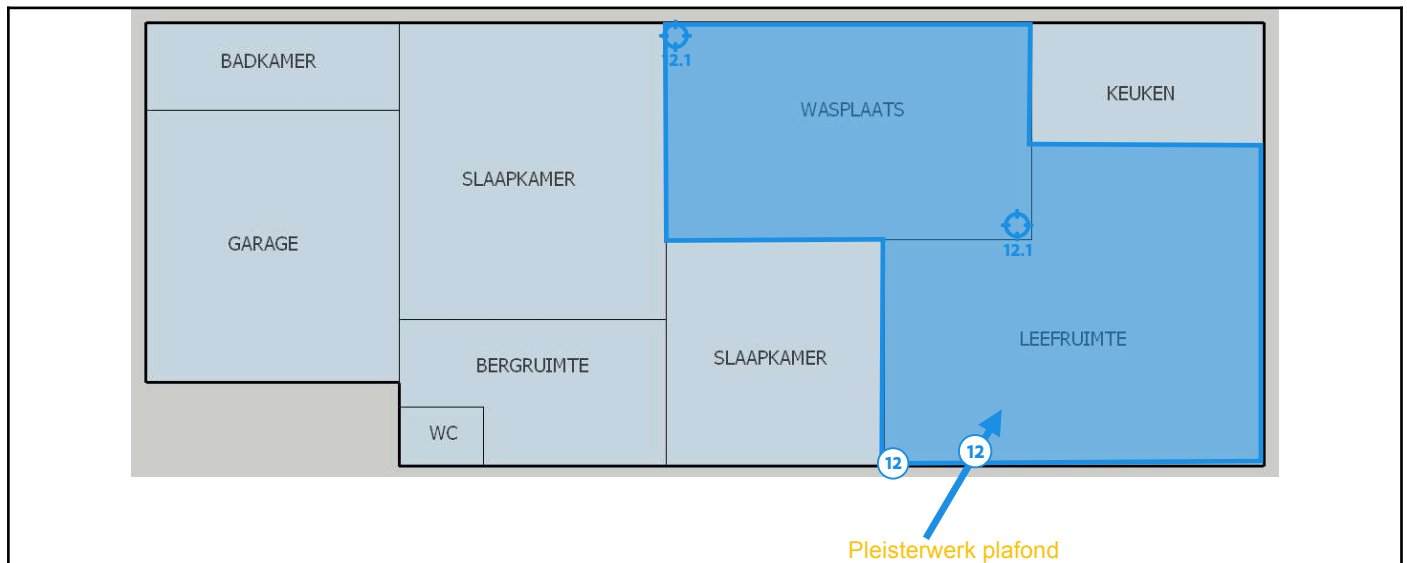
## Plan 1.5: Gelijkvloers - pleisterwerk plafond

| Beschrijving | Type | Actie |
|---|---|---|
| 12.1 Code: MM002 | Mengmonster | - |

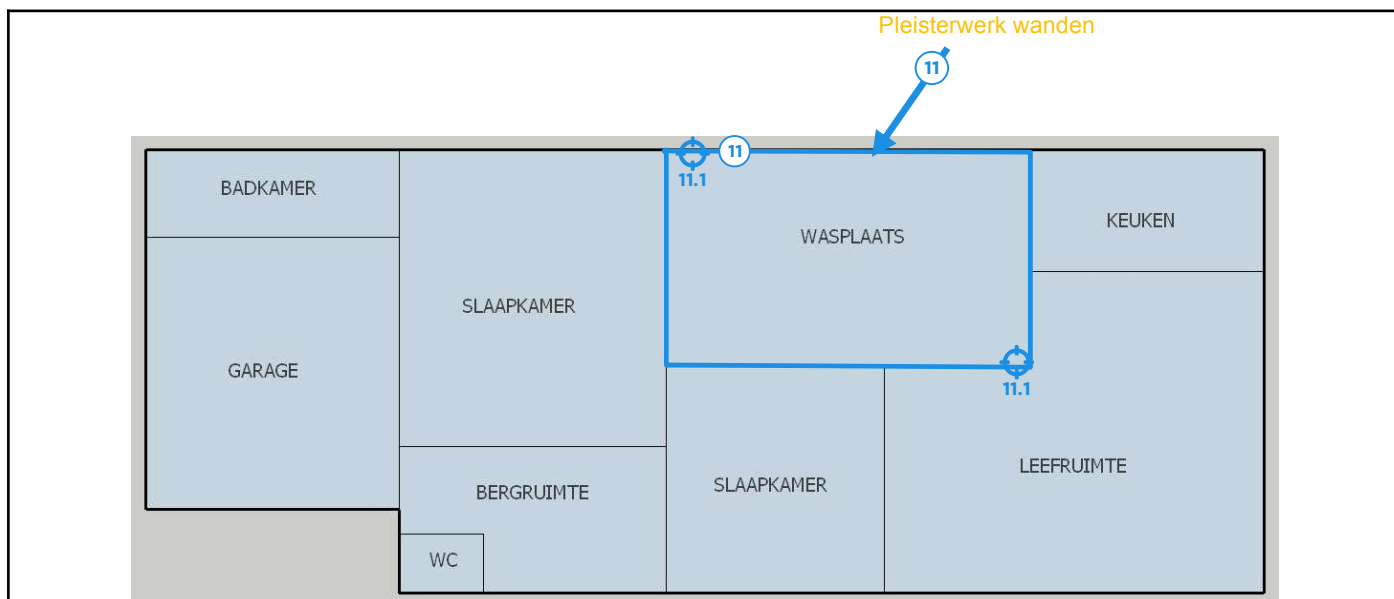
## Plan 1.6: Gelijkvloers - pleisterwerk wanden

| Beschrijving | Type | Actie |
|---|---|---|
| 11.1 Code: MM001 | Mengmonster | - |

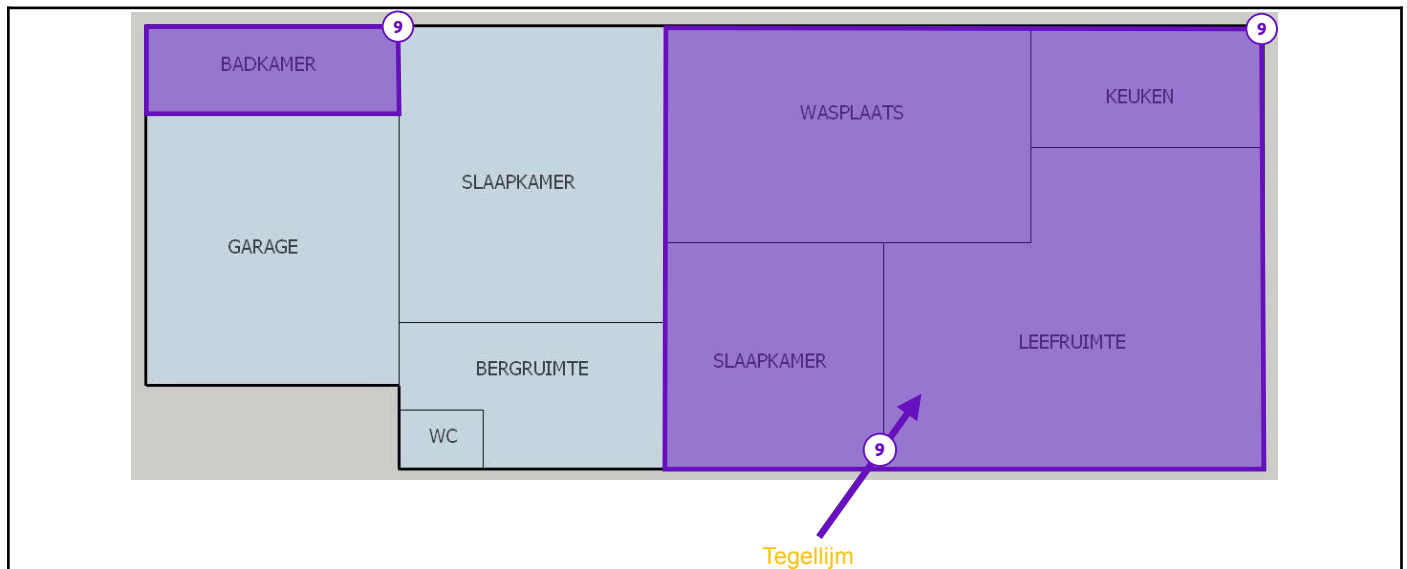
## Plan 1.7: Gelijkvloers - tegellijm

| Beschrijving | Type | Actie |
|---|---|---|
| 9. Tegellijm | Advies | - |

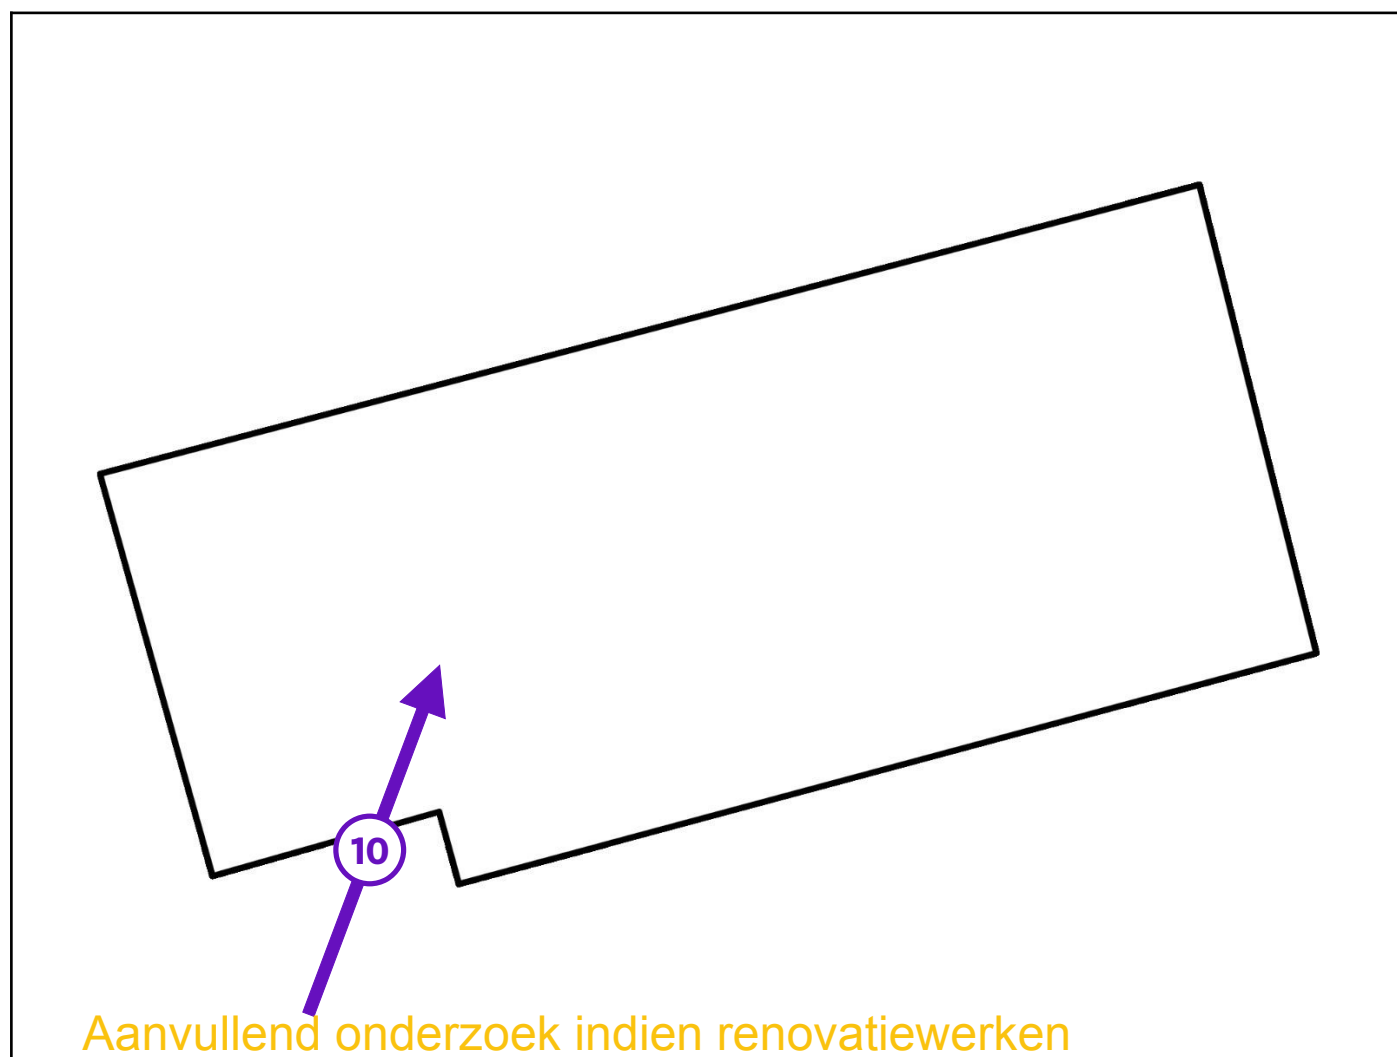
## Plan 1.11: Volledige woning - aanvullend onderzoek

| Beschrijving | Type | Actie |
|---|---|---|
| 10. Aanvullend onderzoek indien renovatiewerken | Advies | - |

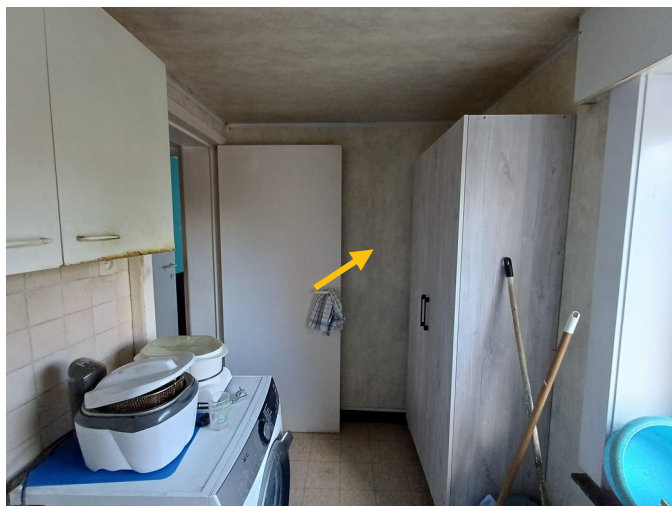
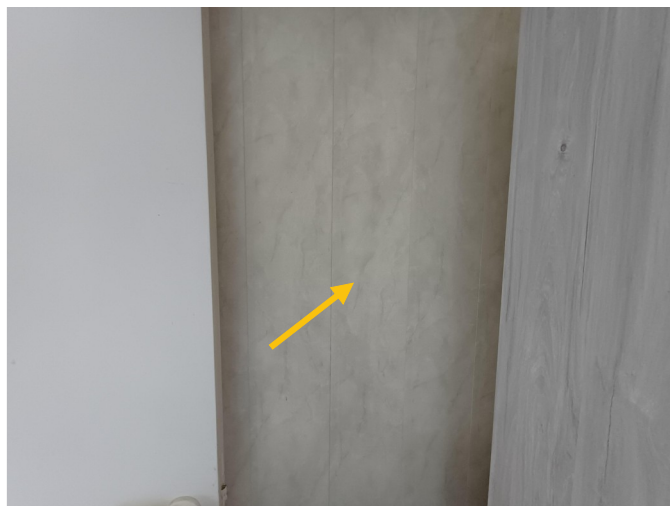
| Basis voor advies | De asbestdeskundige beoordeelt het materiaal als niet-asbestverdacht. |

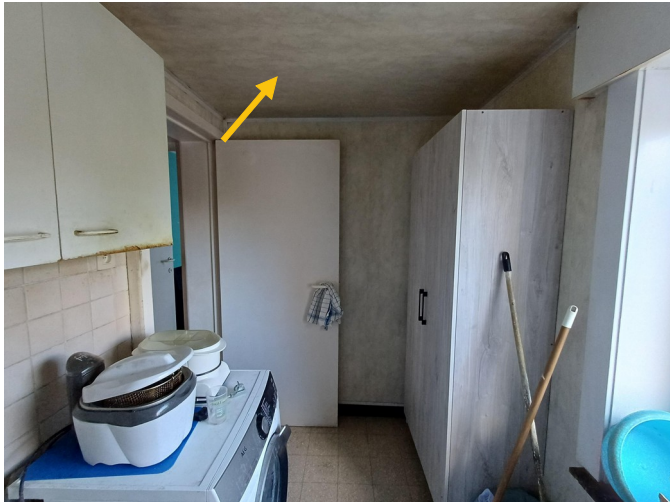
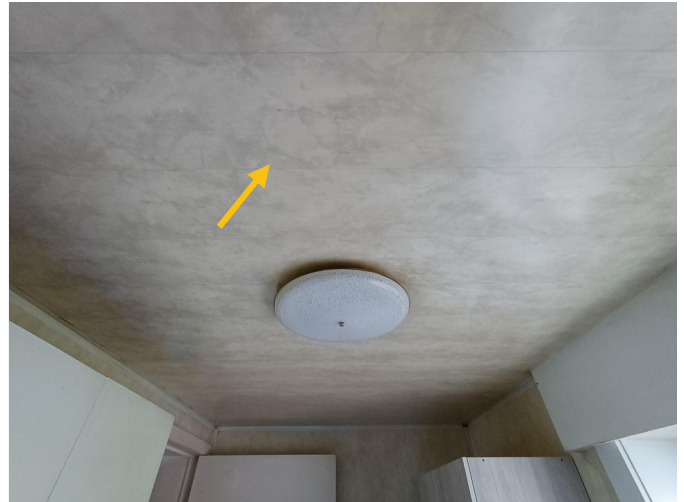
## Fiche 8: Plafondafwerking uit niet-asbestverdacht materiaal

| Basis voor advies | De asbestdeskundige beoordeelt het materiaal als niet-asbestverdacht. |

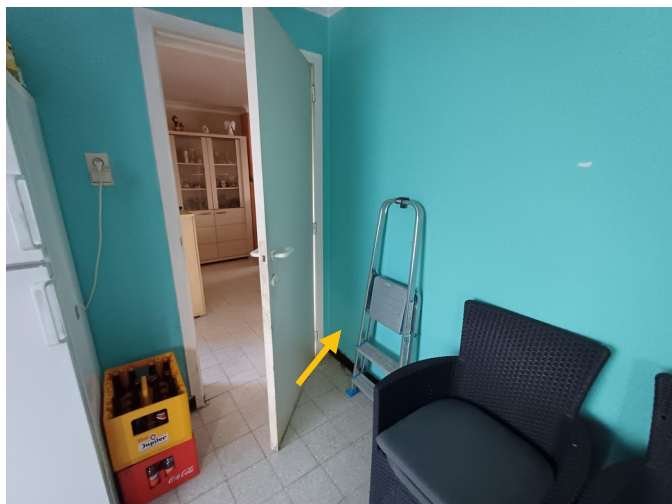
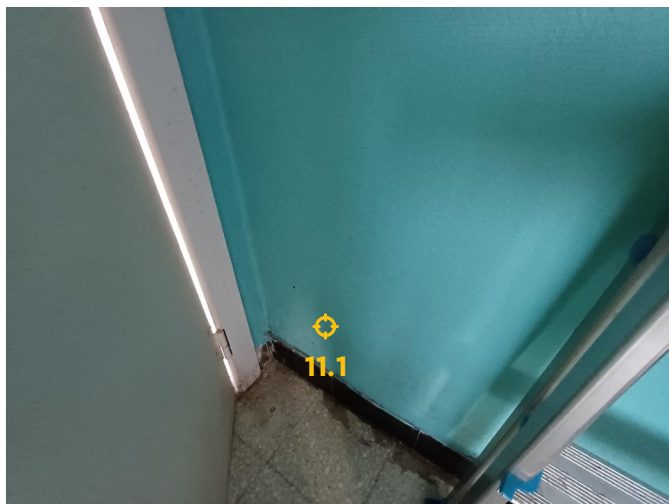
## Fiche 11: Pleisterwerk wanden

Geen asbest

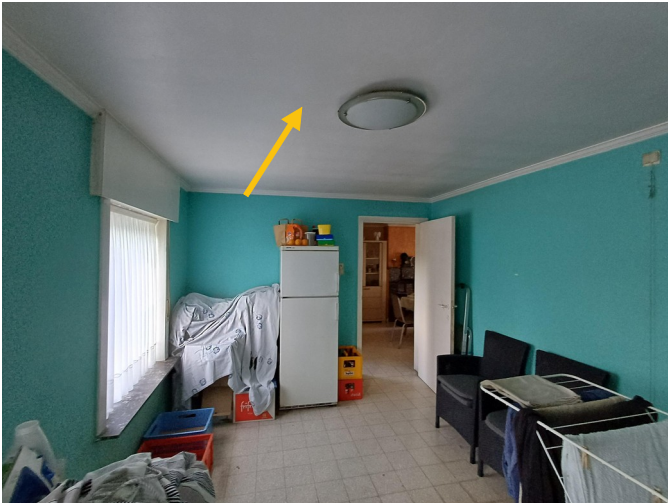
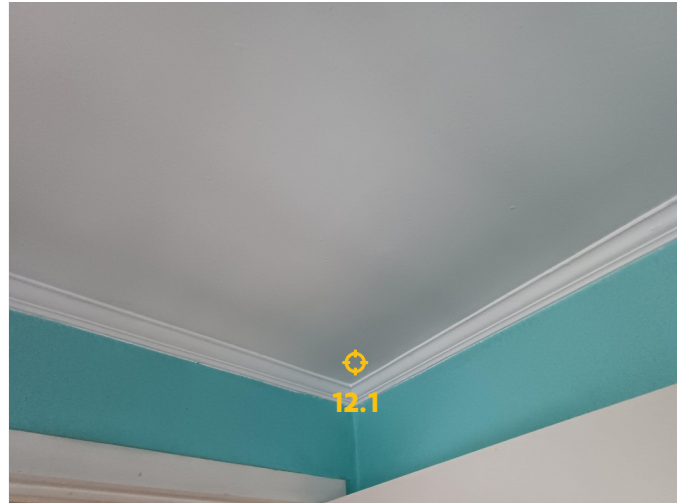
## Fiche 12: Pleisterwerk plafond

Geen asbest
