Asbestinventarisatetest

Ardooisesteenweg 330, 8800 Roeselare

Attestnummer : 20260130-000350.000

Uitgegeven op : 30.01.2026

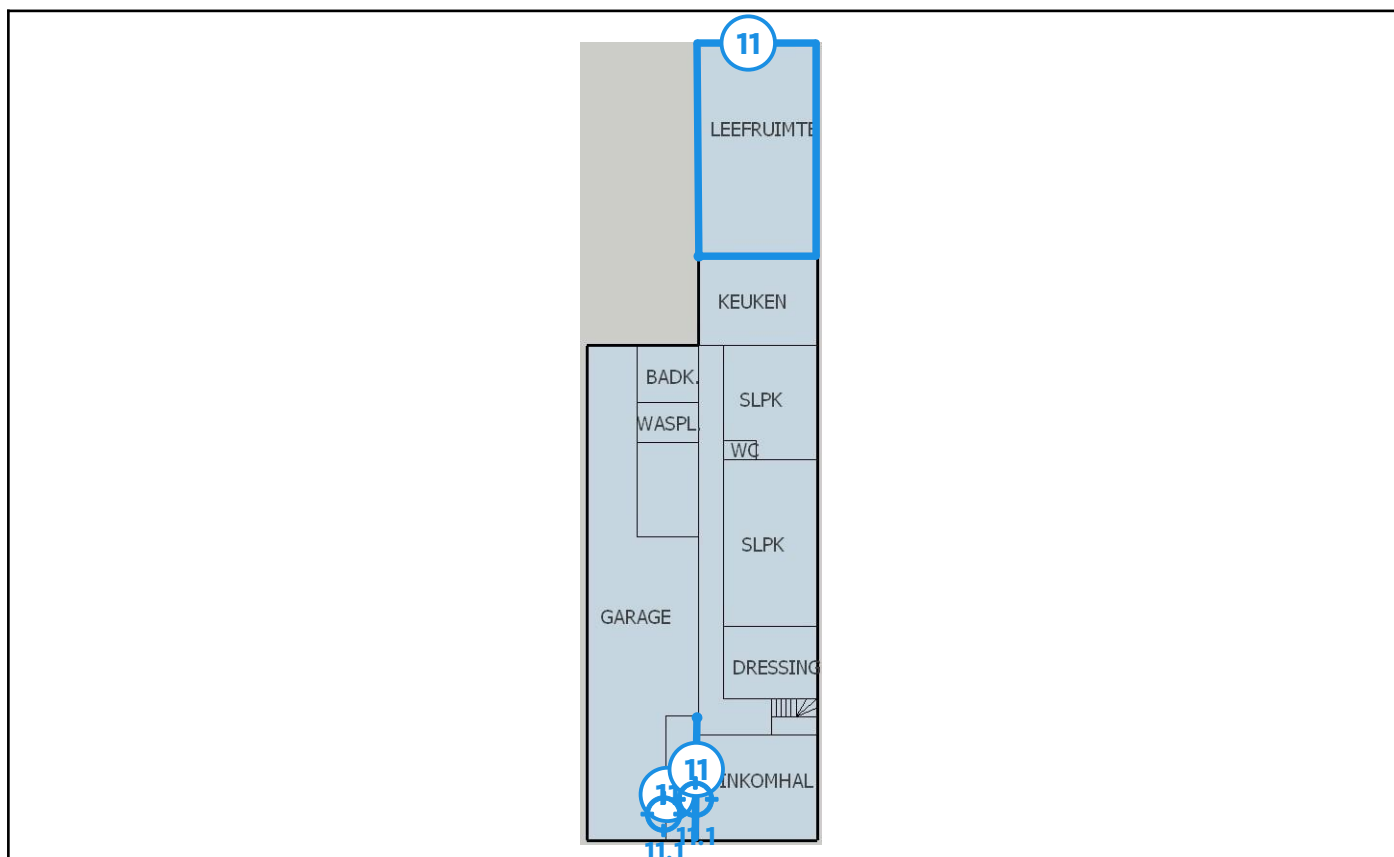
Plan 1.3: Gelijkvloers - pleisterwerk wanden

Beschrijving	Type	Actie
11. Pleisterwerk wanden	Geen asbest	-
11.1 Code: MM001	Mengmonster	-

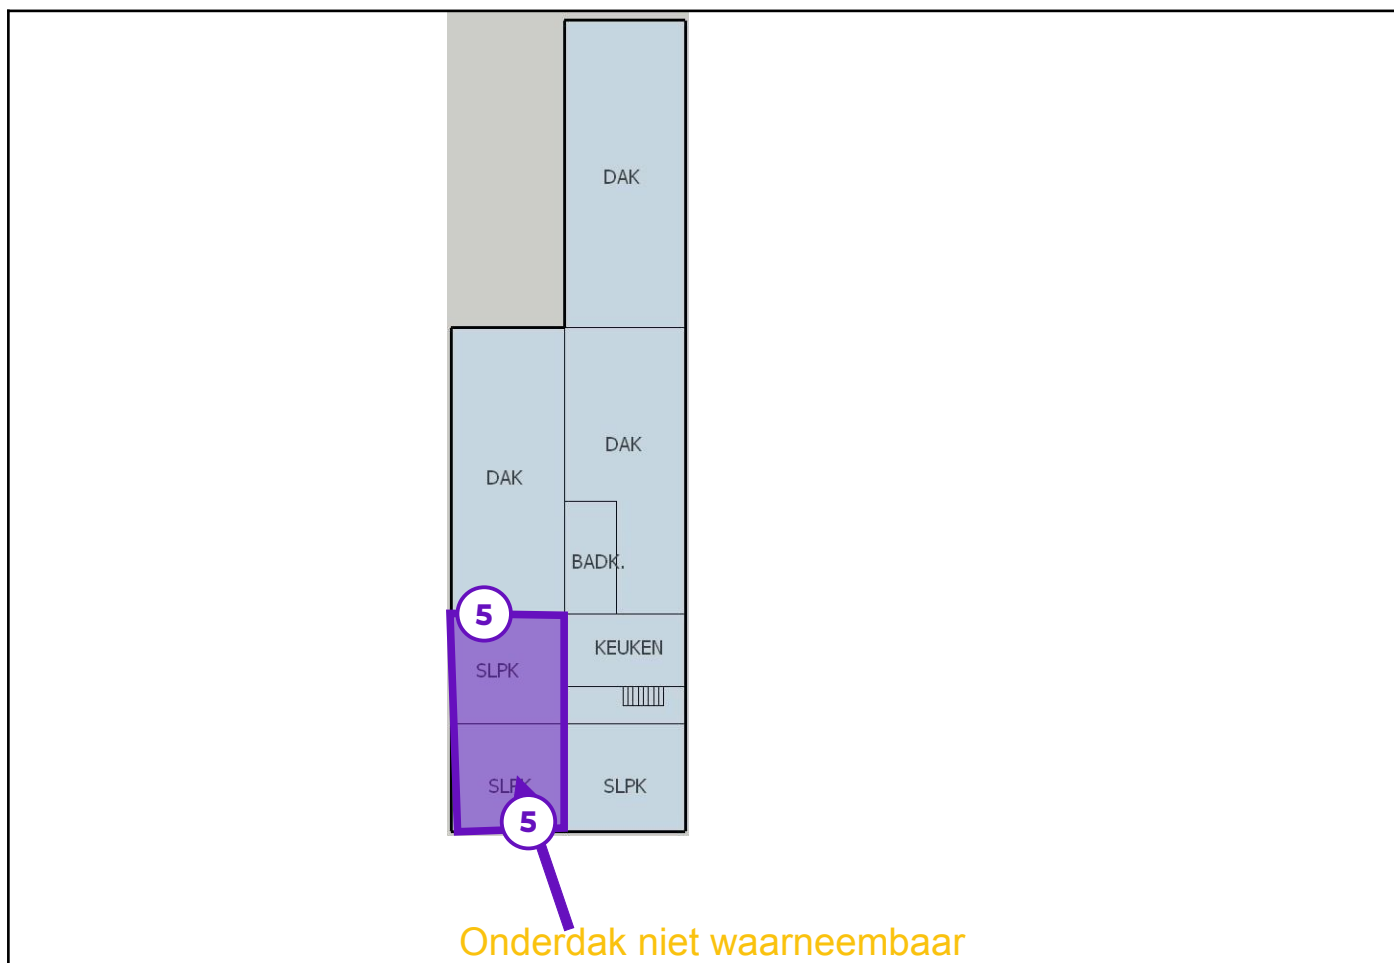
Plan 1.8: 1ste verdiep - onderdak niet waarneembaar

Beschrijving	Type	Actie
5. Onderdak niet waarneembaar	Beperking	-

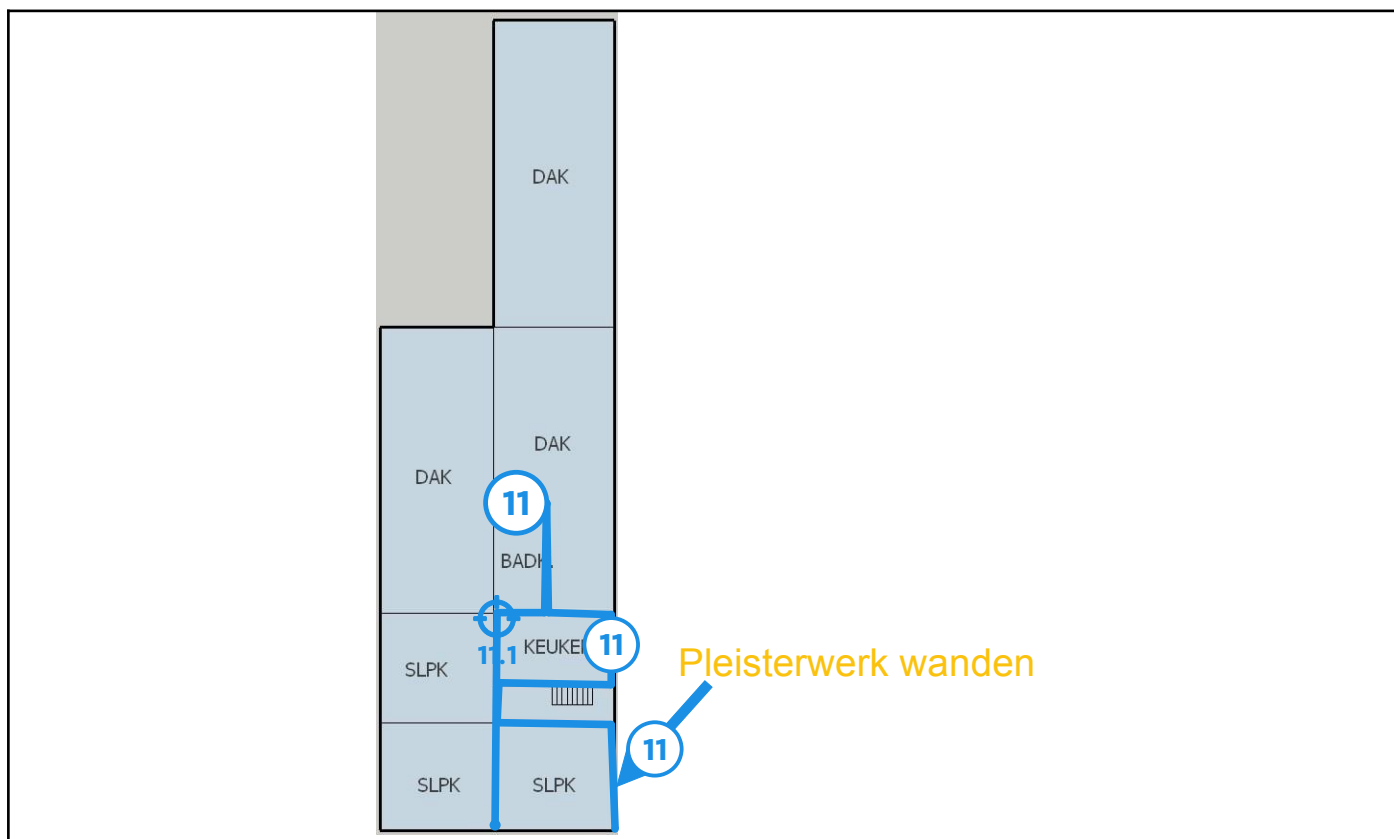
Plan 1.10: 1ste verdiep - pleisterwerk wanden

Beschrijving	Type	Actie
11. Pleisterwerk wanden	Geen asbest	-
11.1 Code: MM001	Mengmonster	-

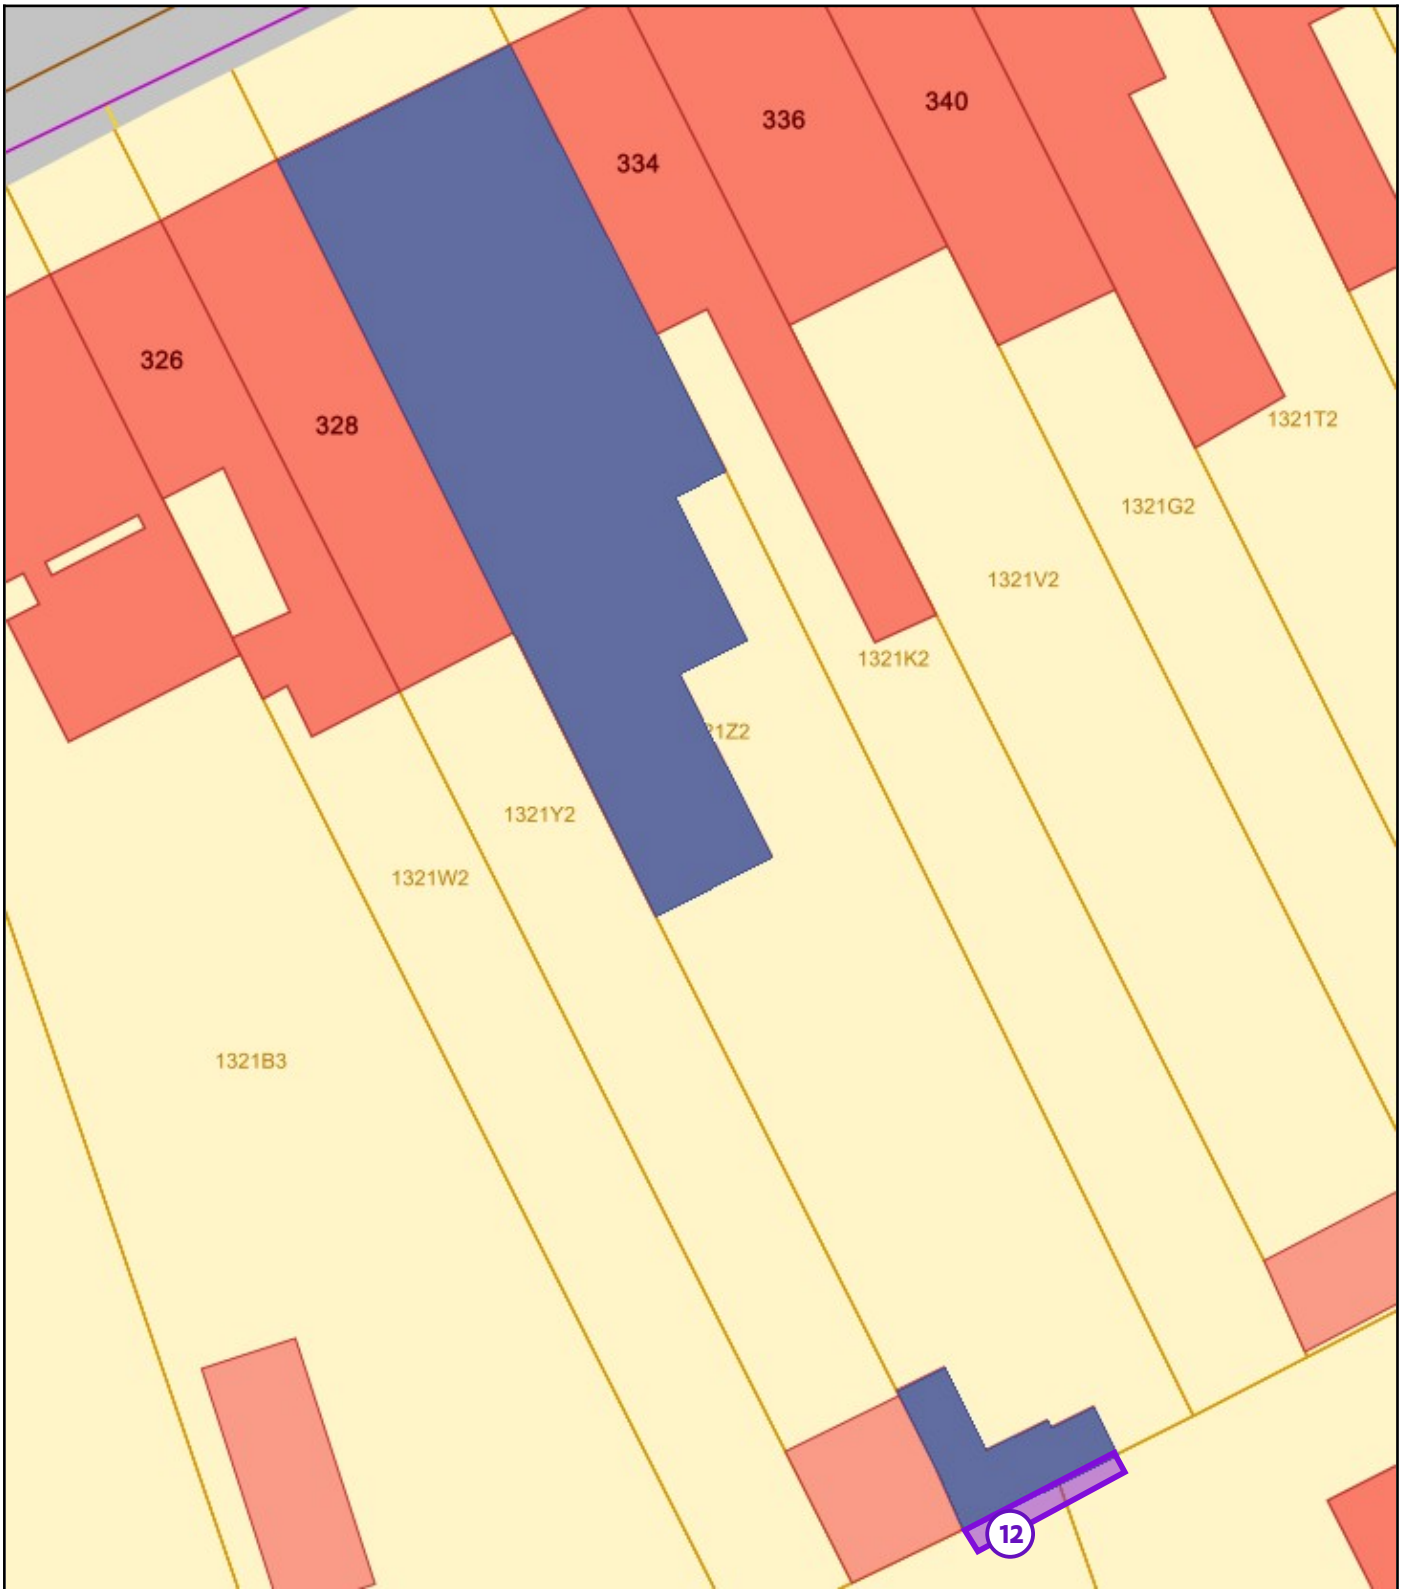
Plan 3.1: Afdruiptzones/afvloeizones

12. Afdruipzone golfplaten	Afdruipzone/afvloeizone	-
----------------------------	-------------------------	---
