# Asbestinventarisatattest

Wantje Pietersstraat 5, 8870 Izegem

Attestnummer : 20260723-000207.000

Uitgegeven op : 23.07.2026

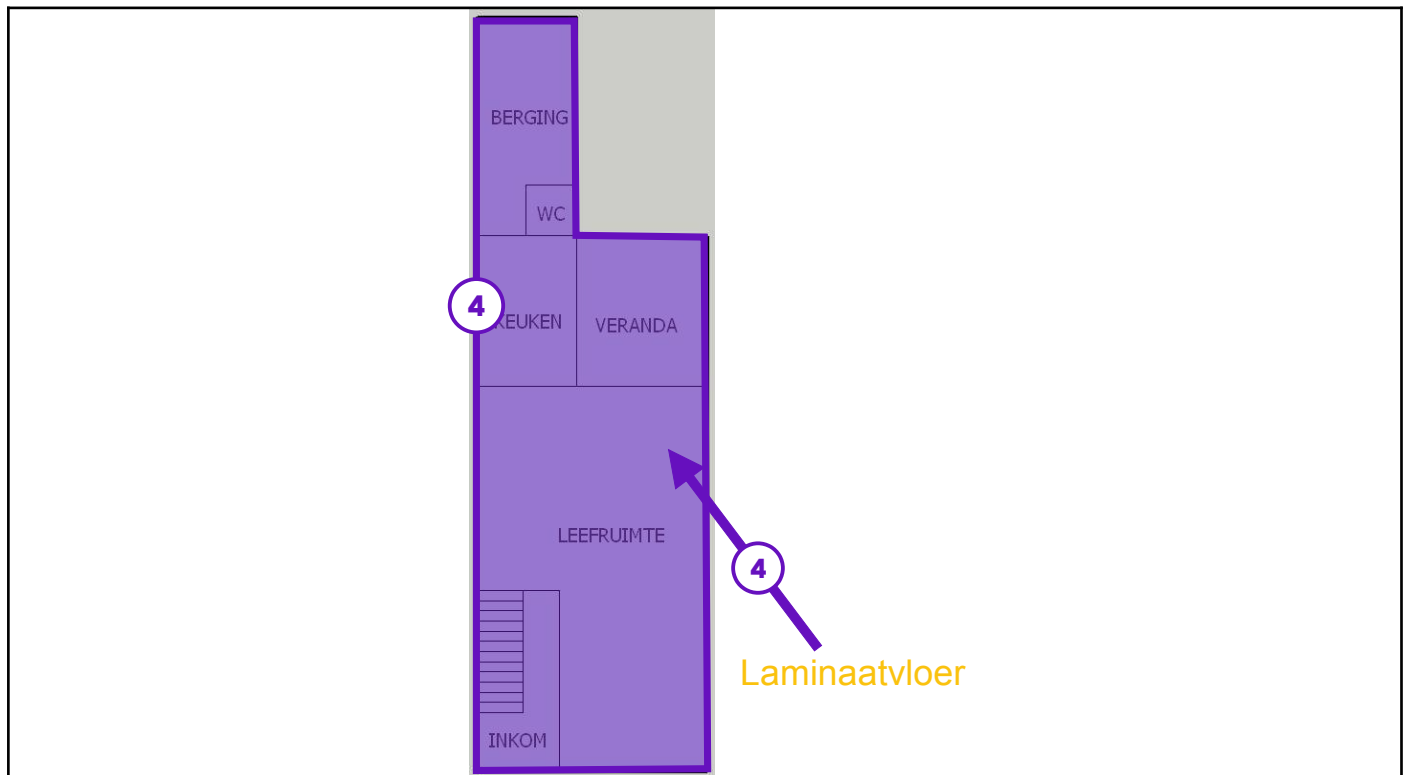
## Plan 1.1: Gelijkvloers - laminaatvloer

| Beschrijving | Type | Actie |
|---|---|---|
| 4. Laminaatvloer | Advies | - |

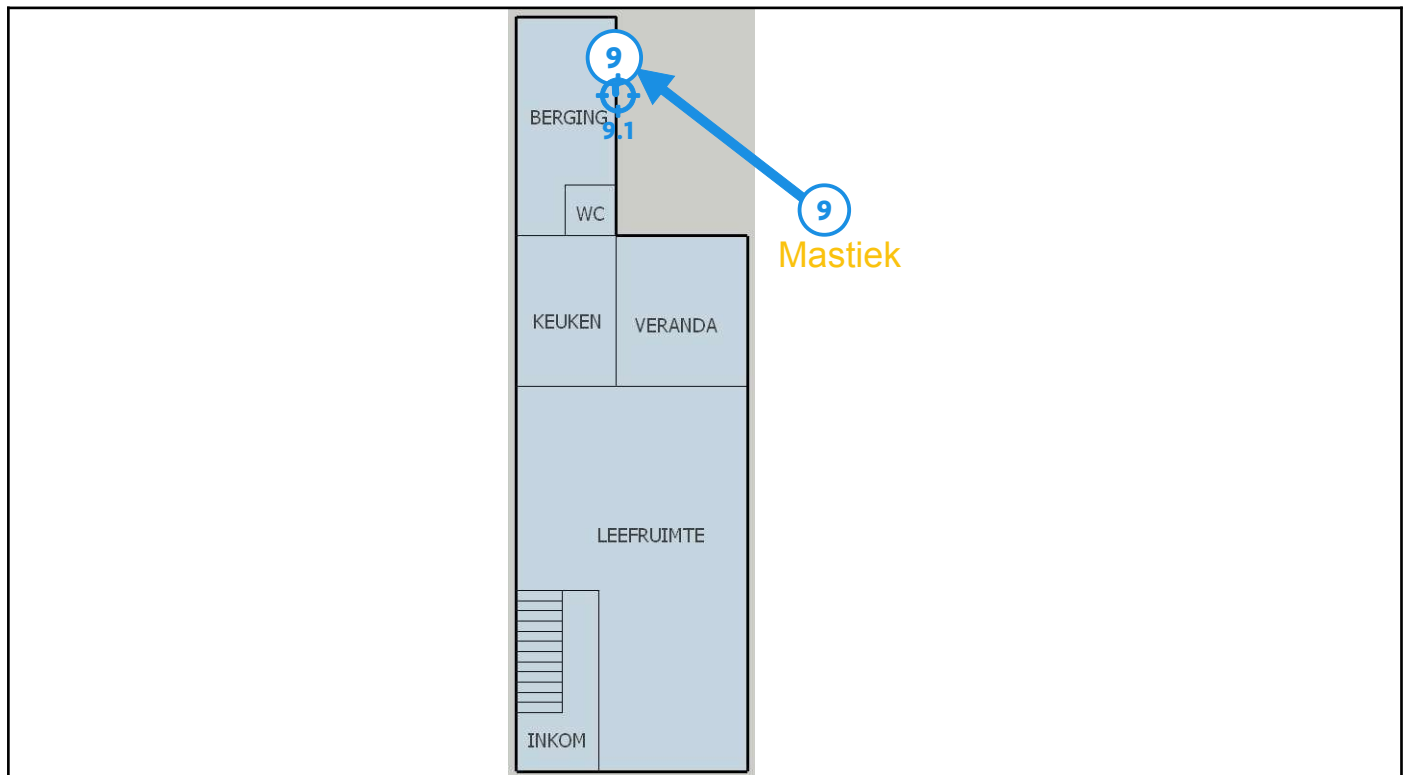
## Plan 1.2: Gelijkvloers - mastiek

| Beschrijving | Type | Actie |
|---|---|---|
| 9.1 Code: MM002 | Puntmonster | - |

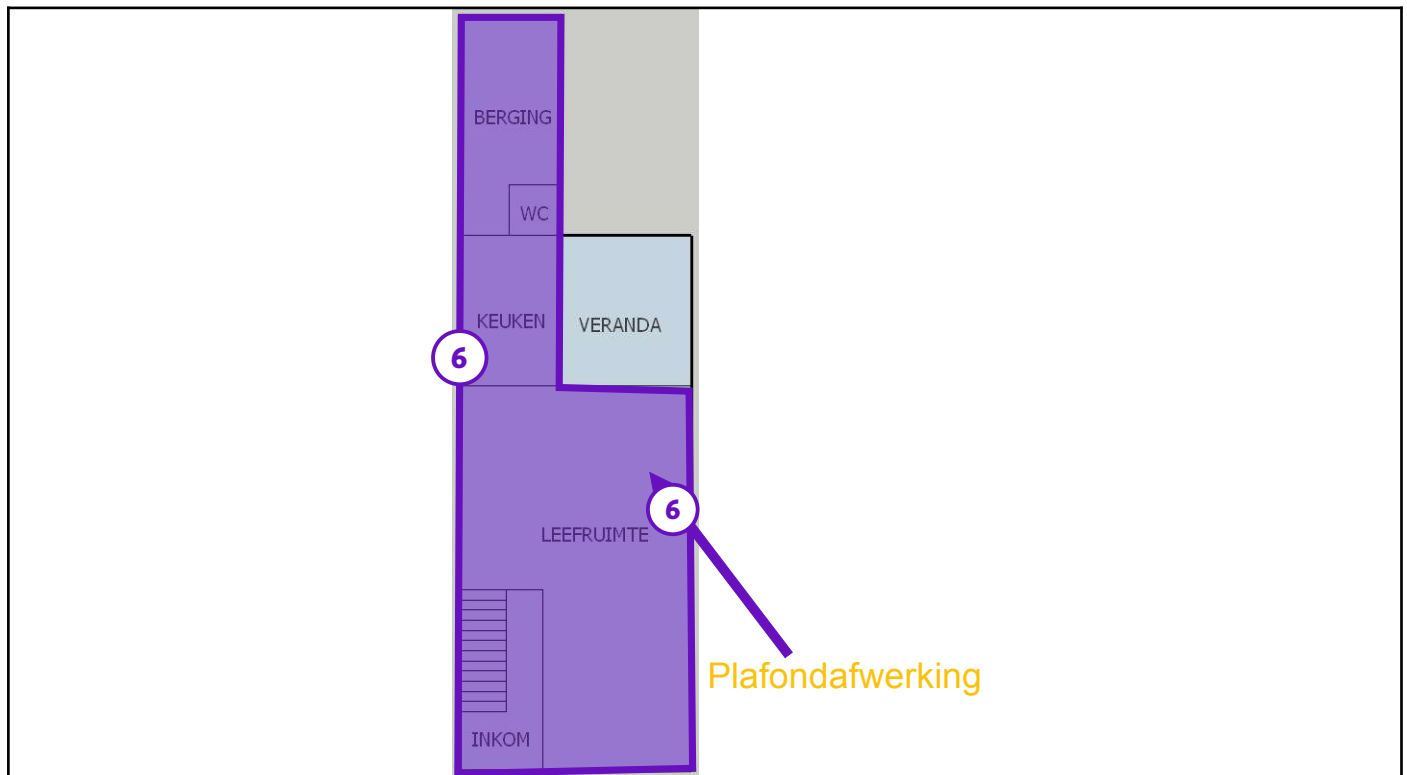
## Plan 1.3: Gelijkvloers - plafondafwerking

| Beschrijving | Type | Actie |
|---|---|---|
| 6. Plafondafwerking uit niet-asbestverdacht materiaal | Advies | - |

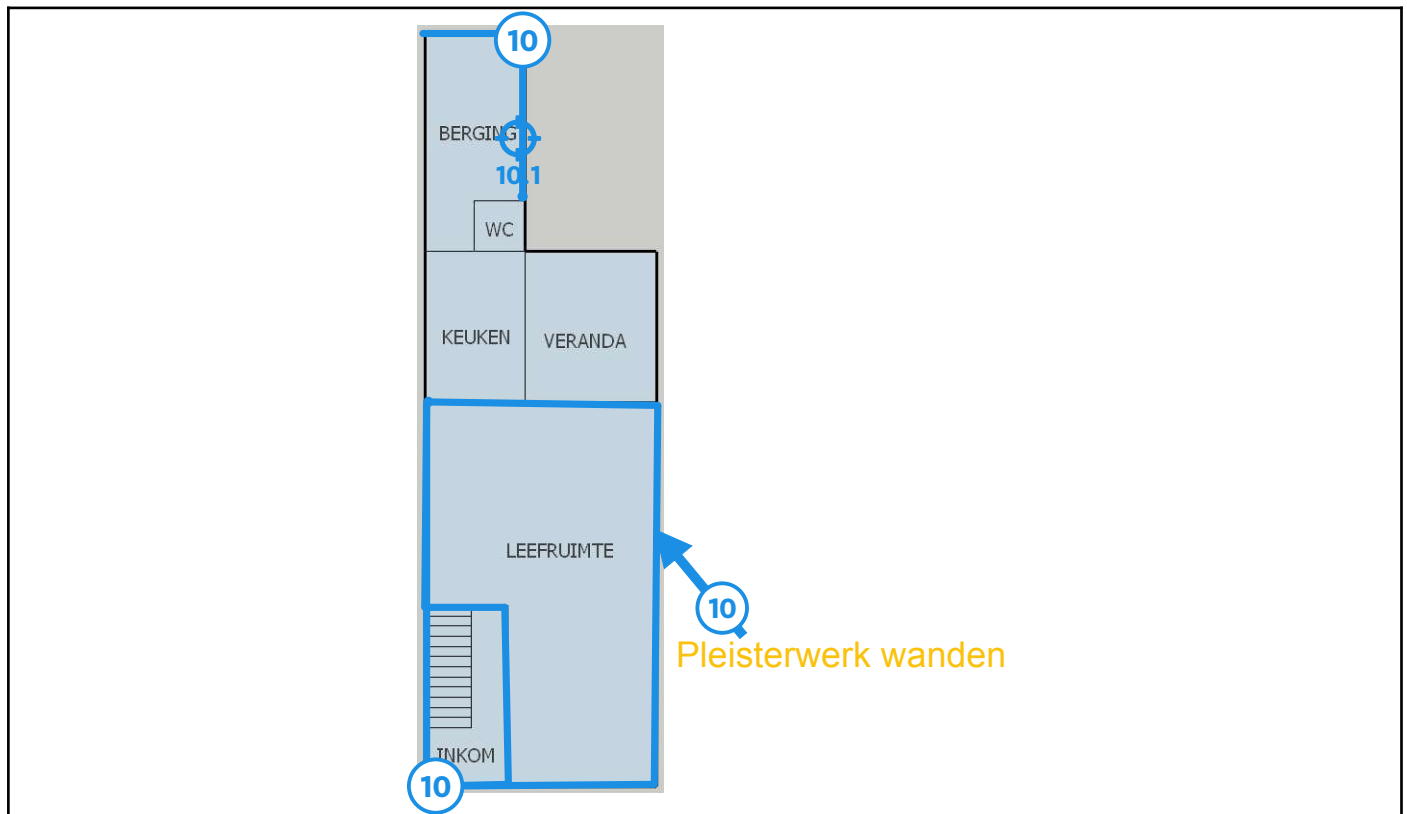
## Plan 1.4: Gelijkvloers - pleisterwerk wanden

| Beschrijving | Type | Actie |
|---|---|---|
| 10.1 Code: MM001 | Mengmonster | - |

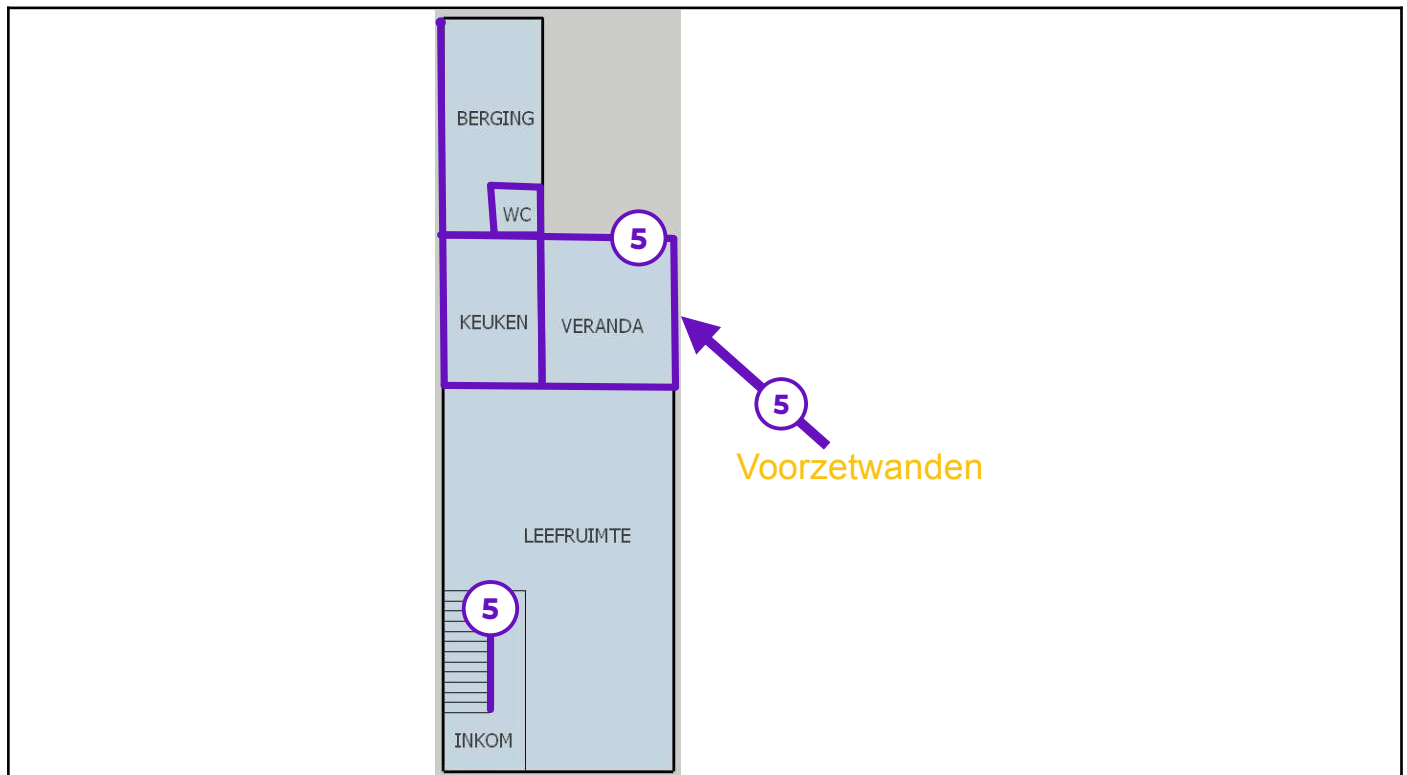
## Plan 1.5: Gelijkvloers - voorzetwanden

| Beschrijving | Type | Actie |
|---|---|---|
| 5. Voorzetwanden | Advies | - |

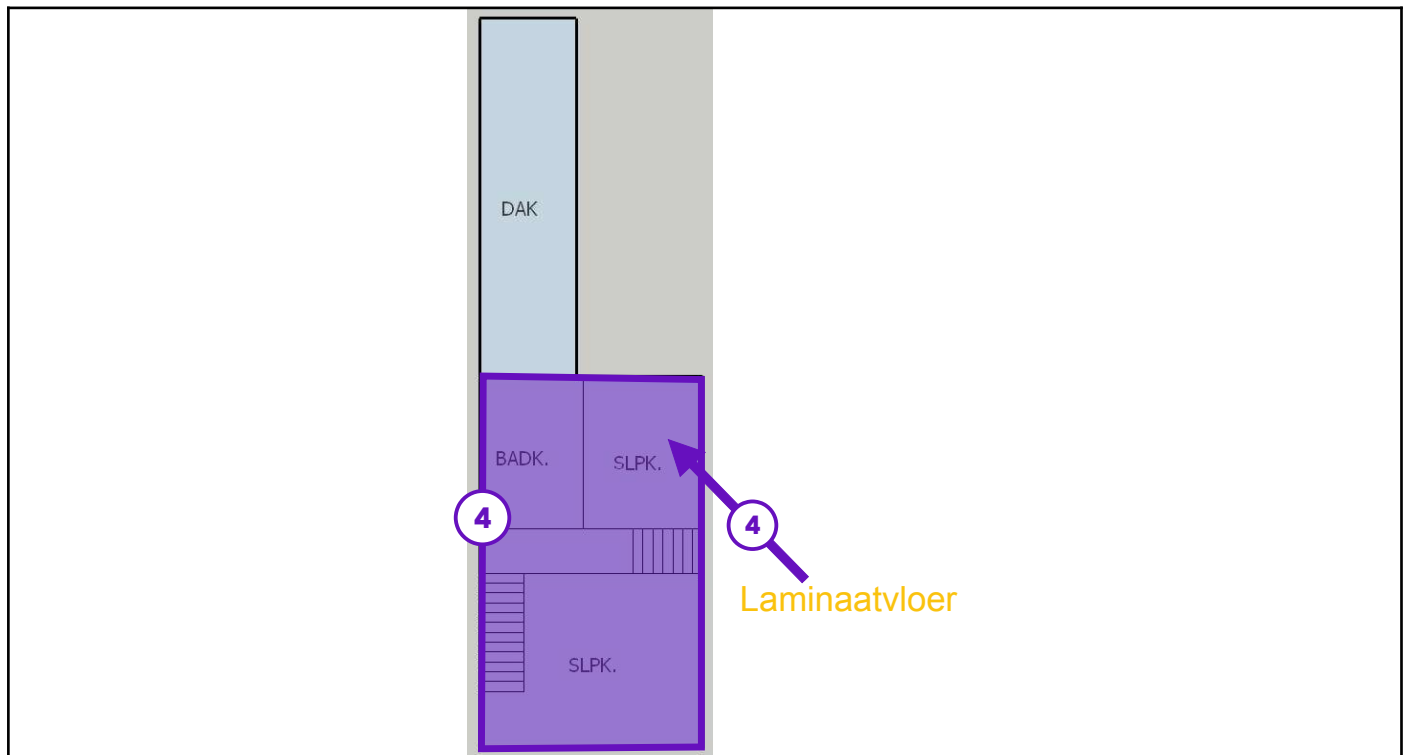
## Plan 1.6: 1ste verdiep - laminaatvloer

| Beschrijving | Type | Actie |
|---|---|---|
| 4. Laminaatvloer | Advies | - |

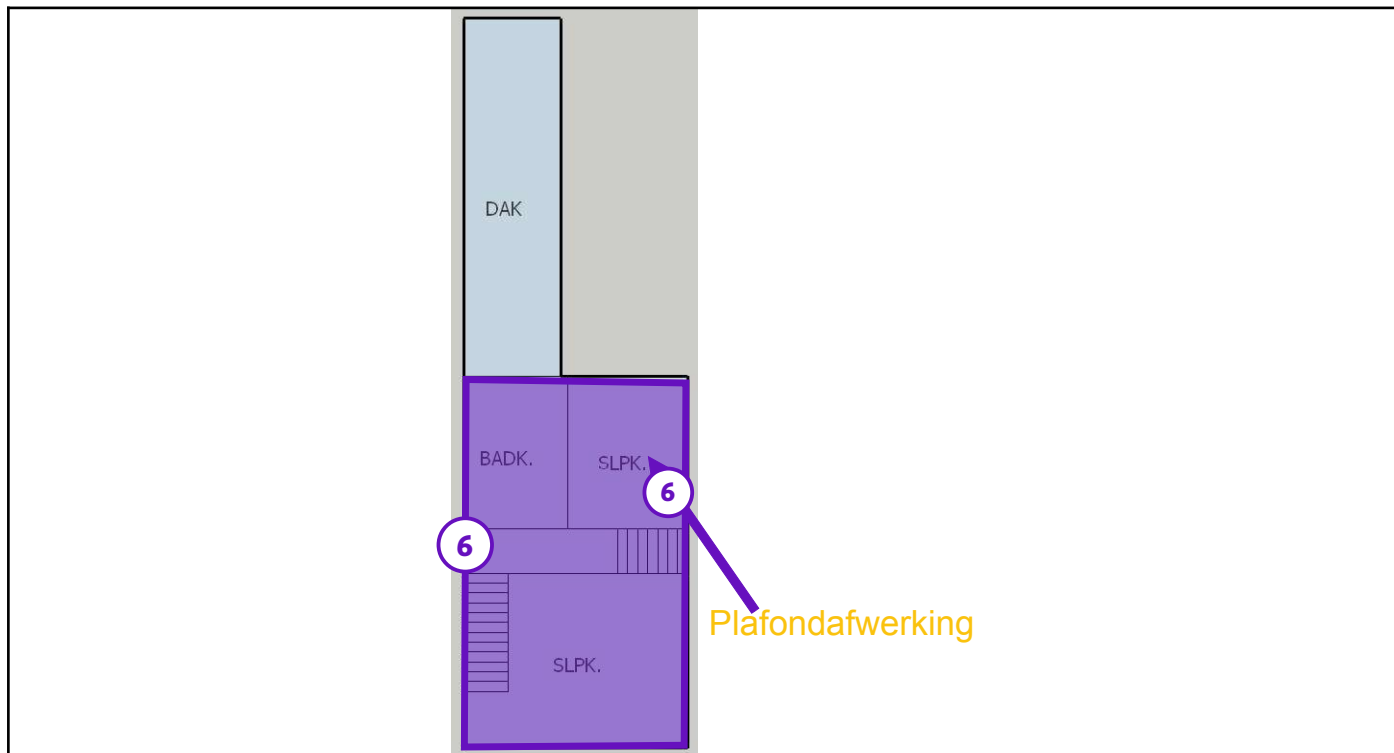
## Plan 1.7: 1ste verdiep - plafondafwerking

| Beschrijving | Type | Actie |
|---|---|---|
| 6. Plafondafwerking uit niet-asbestverdacht materiaal | Advies | - |

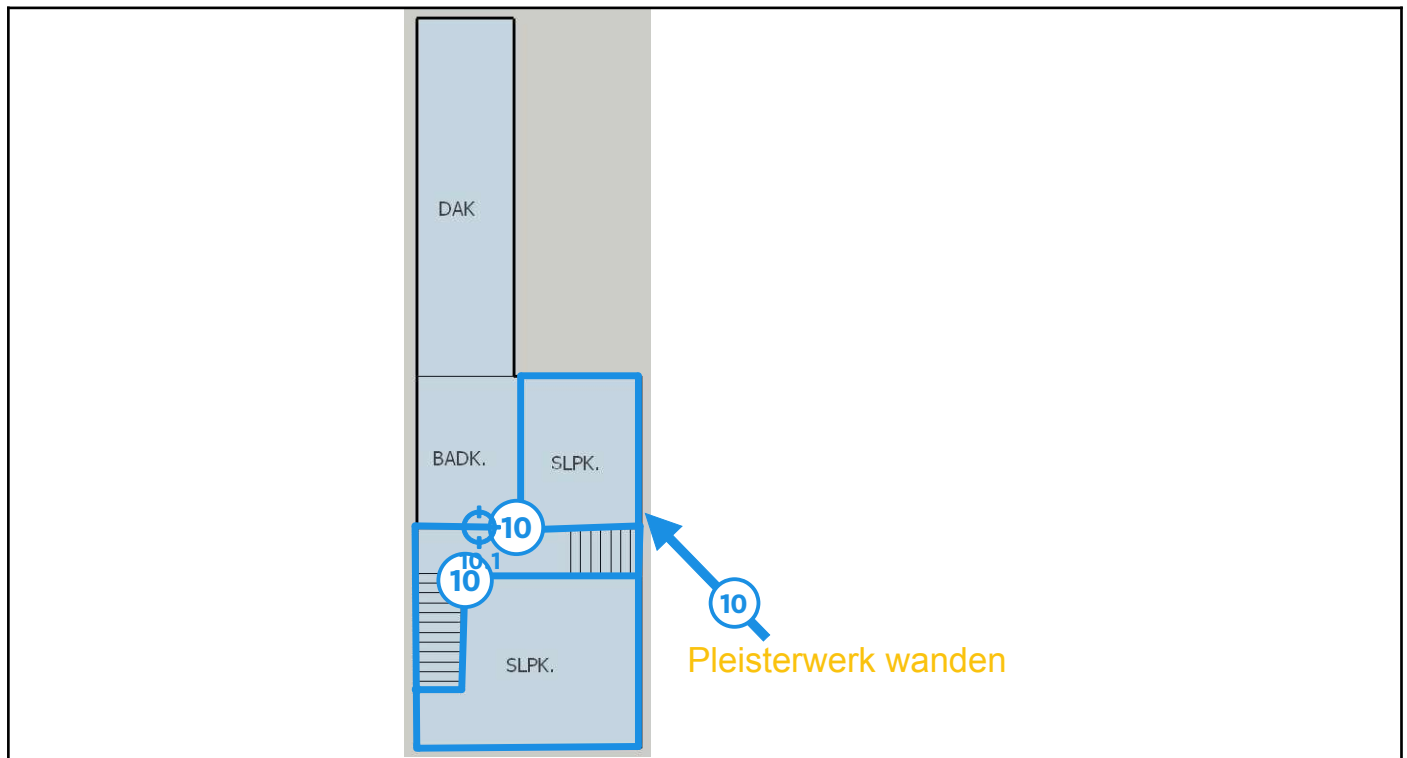
## Plan 1.8: 1ste verdiep - pleisterwerk wanden

| Beschrijving | Type | Actie |
|---|---|---|
| 10.1 Code: MM001 | Mengmonster | - |

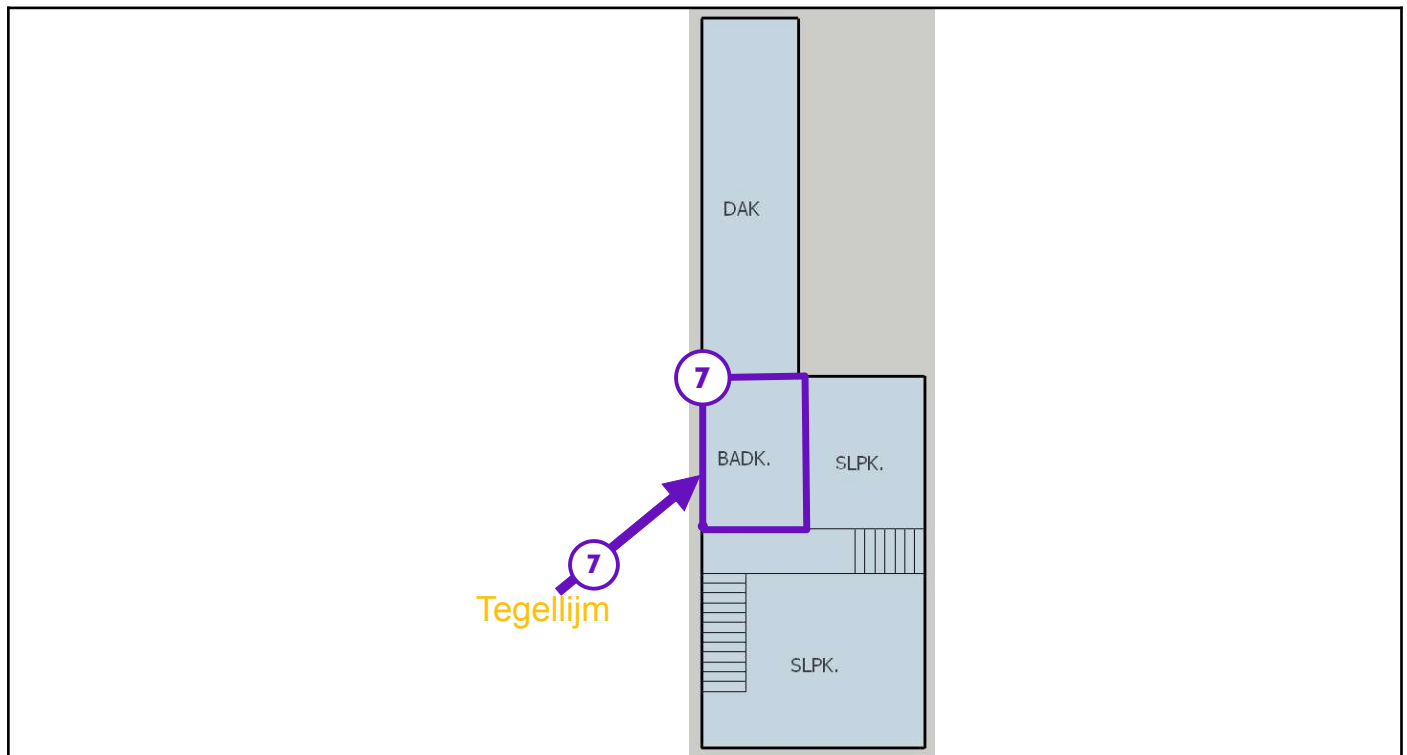
## Plan 1.9: 1ste verdiep - tegellijm

| Beschrijving | Type | Actie |
|---|---|---|
| 7. Tegellijm | Advies | - |
