# Asbestinventarisatetest

Hogestraat 30, 8830 Hooglede

Attestnummer : 20251219-000157.000

Uitgegeven op : 19.12.2025

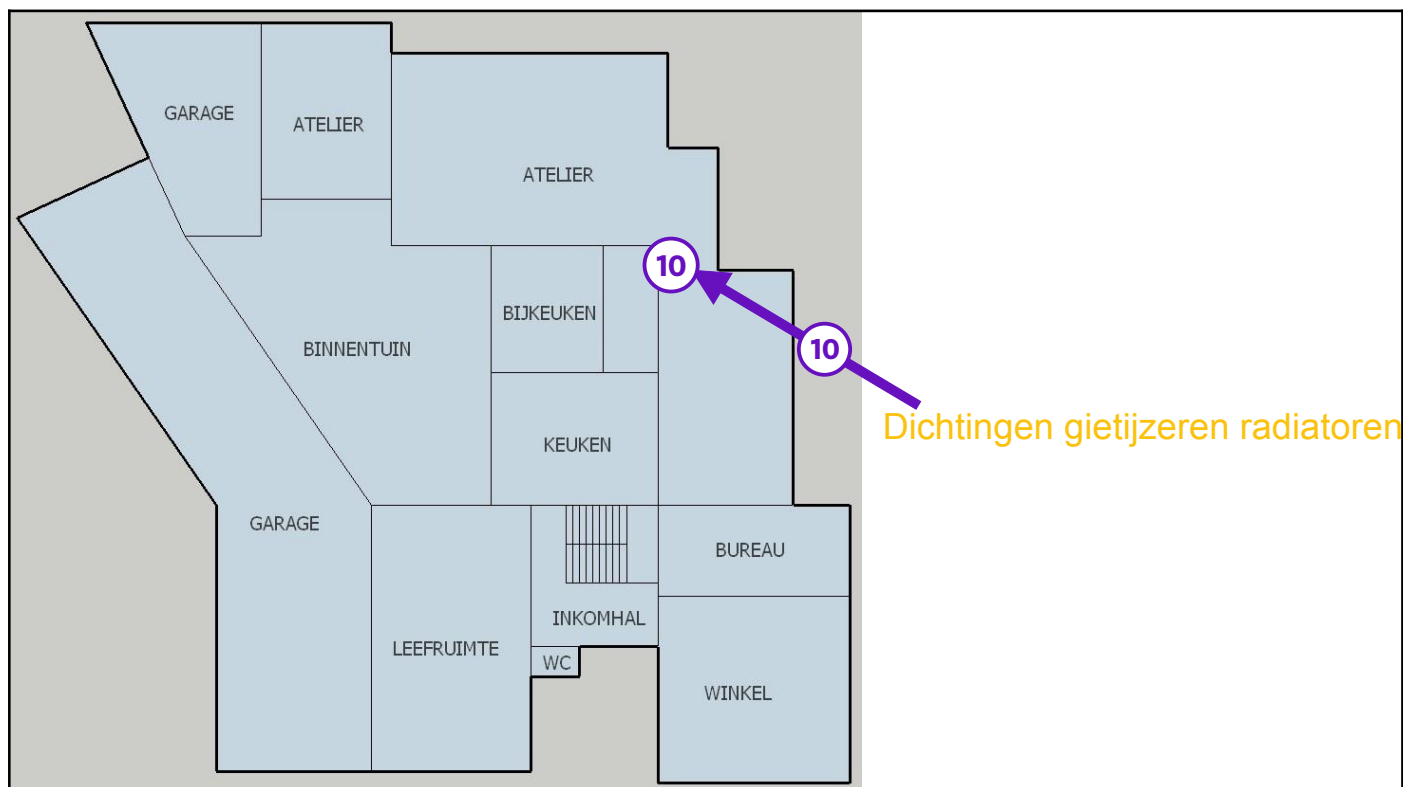
## Plan 1.1: Gelijkvloers - dichtingen gietijzeren radiatoren

Beschrijving	Type	Actie
10. Dichtingen gietijzeren radiatoren	Advies	-

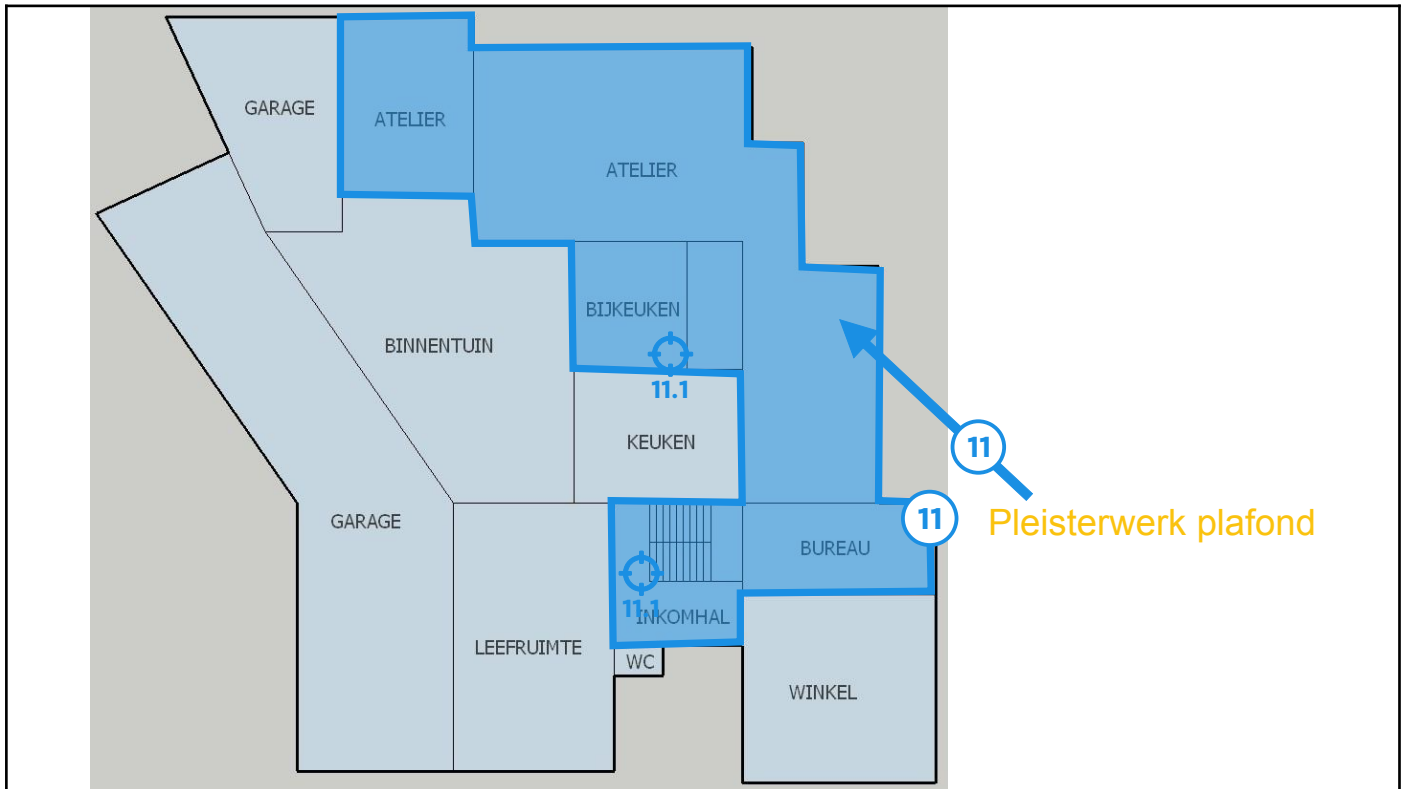
## Plan 1.3: Gelijkvloers - pleisterwerk plafond

Beschrijving	Type	Actie
11. Pleisterwerk plafond	Geen asbest	-
11.1 Code: MM002	Mengmonster	-

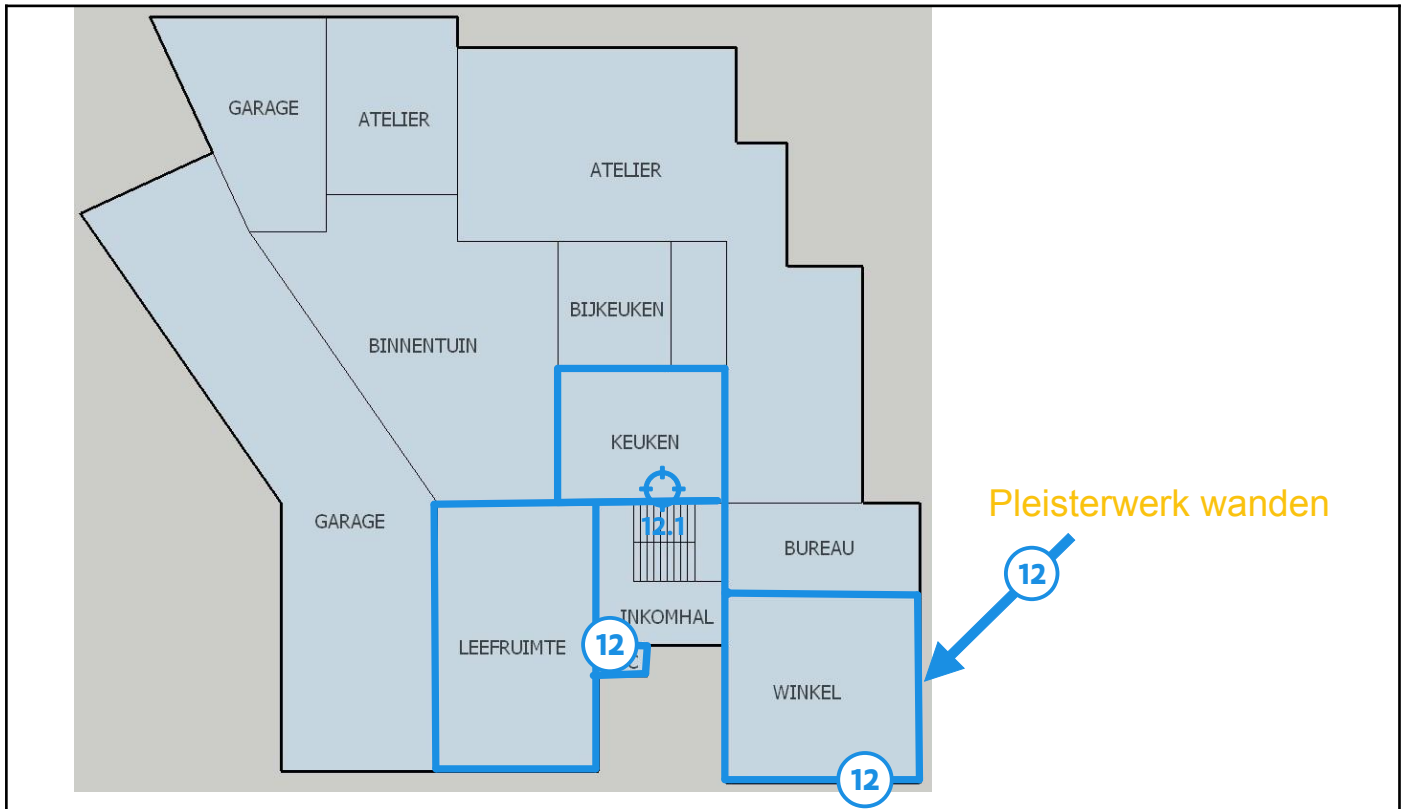
## Plan 1.4: Gelijkvloers - pleisterwerk wanden

Beschrijving	Type	Actie
12. Pleisterwerk wanden	Geen asbest	-
12.1 Code: MM001	Mengmonster	-

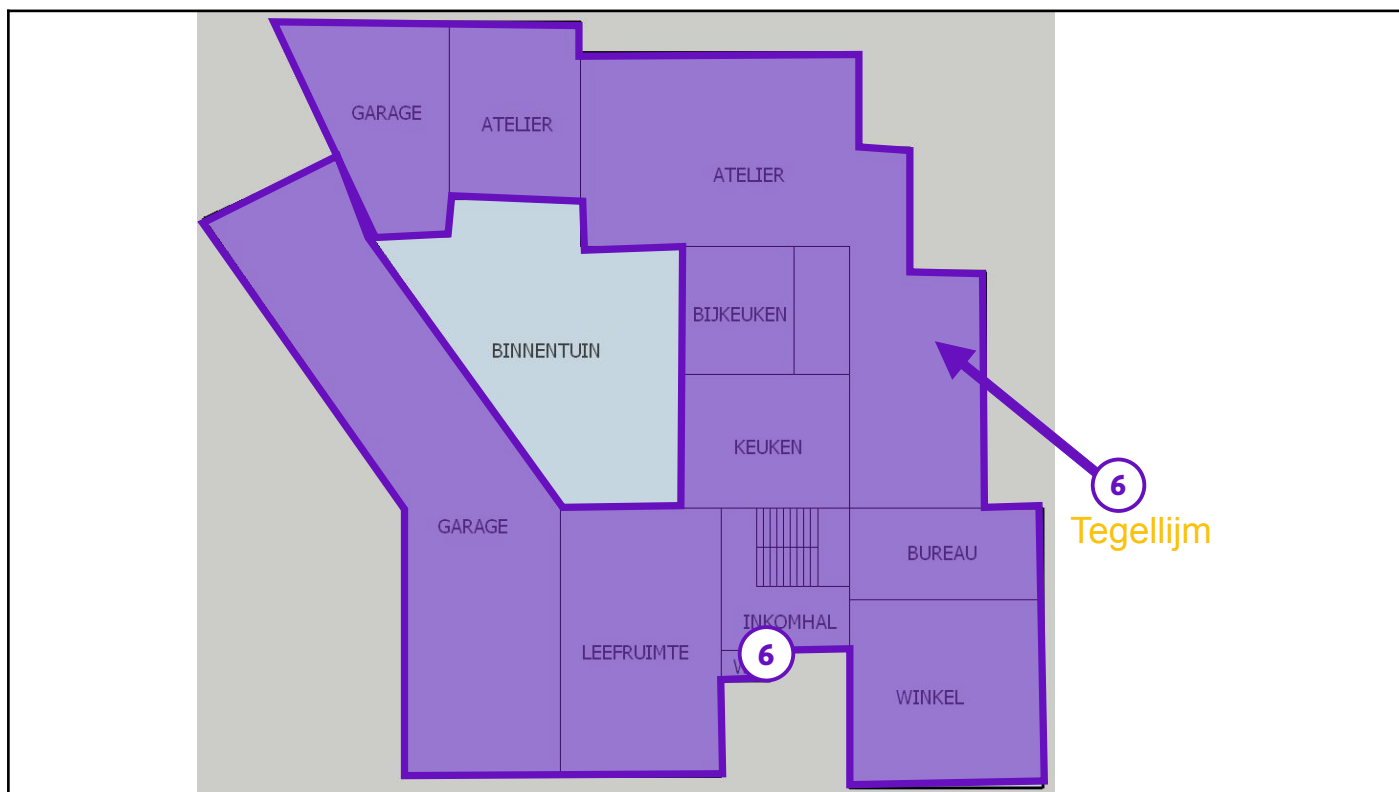
## Plan 1.5: Gelijkvloers - tegellijm

Beschrijving	Type	Actie
6. Tegellijm	Advies	-

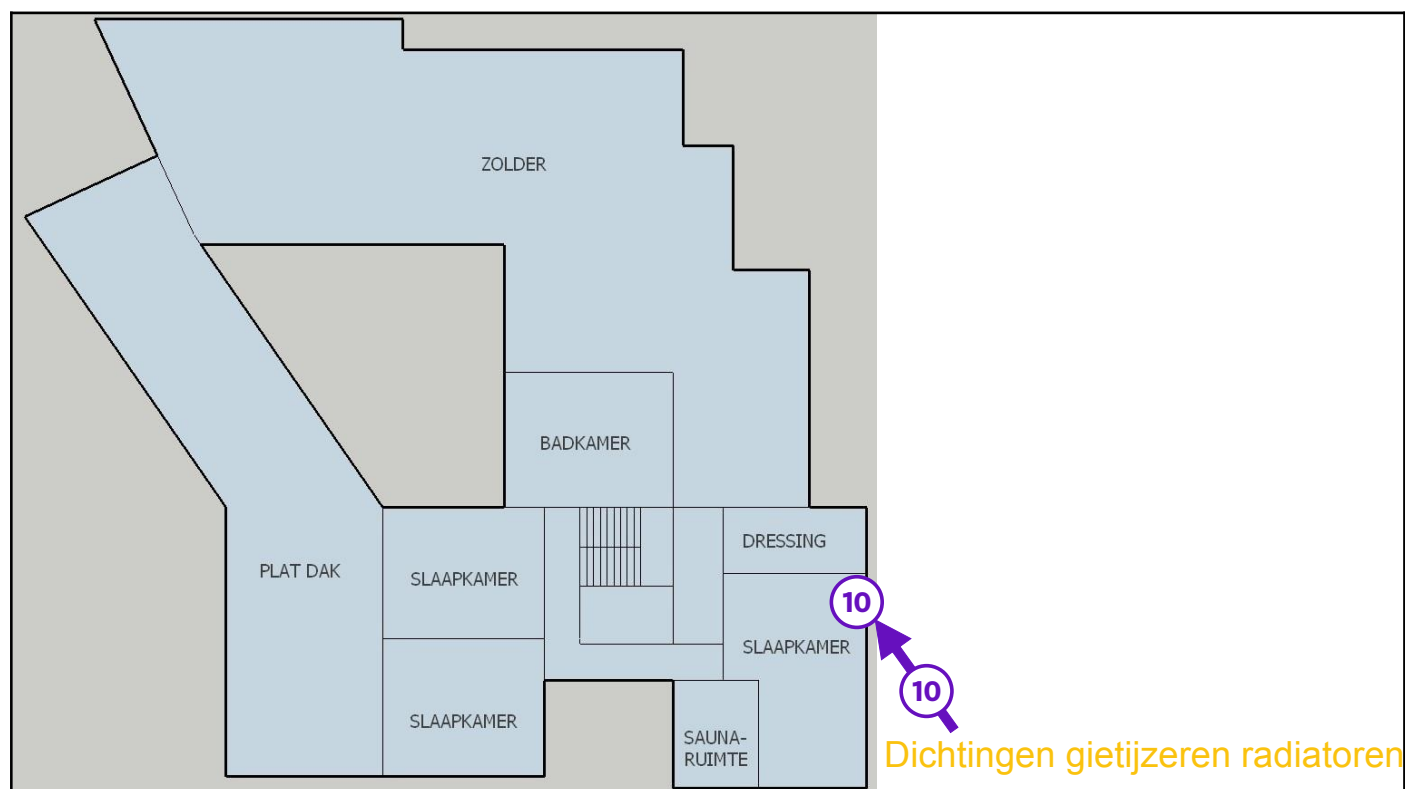
## Plan 1.6: 1ste verdiep - dichtingen gietijzeren radiatoren

Beschrijving	Type	Actie
10. Dichtingen gietijzeren radiatoren	Advies	-

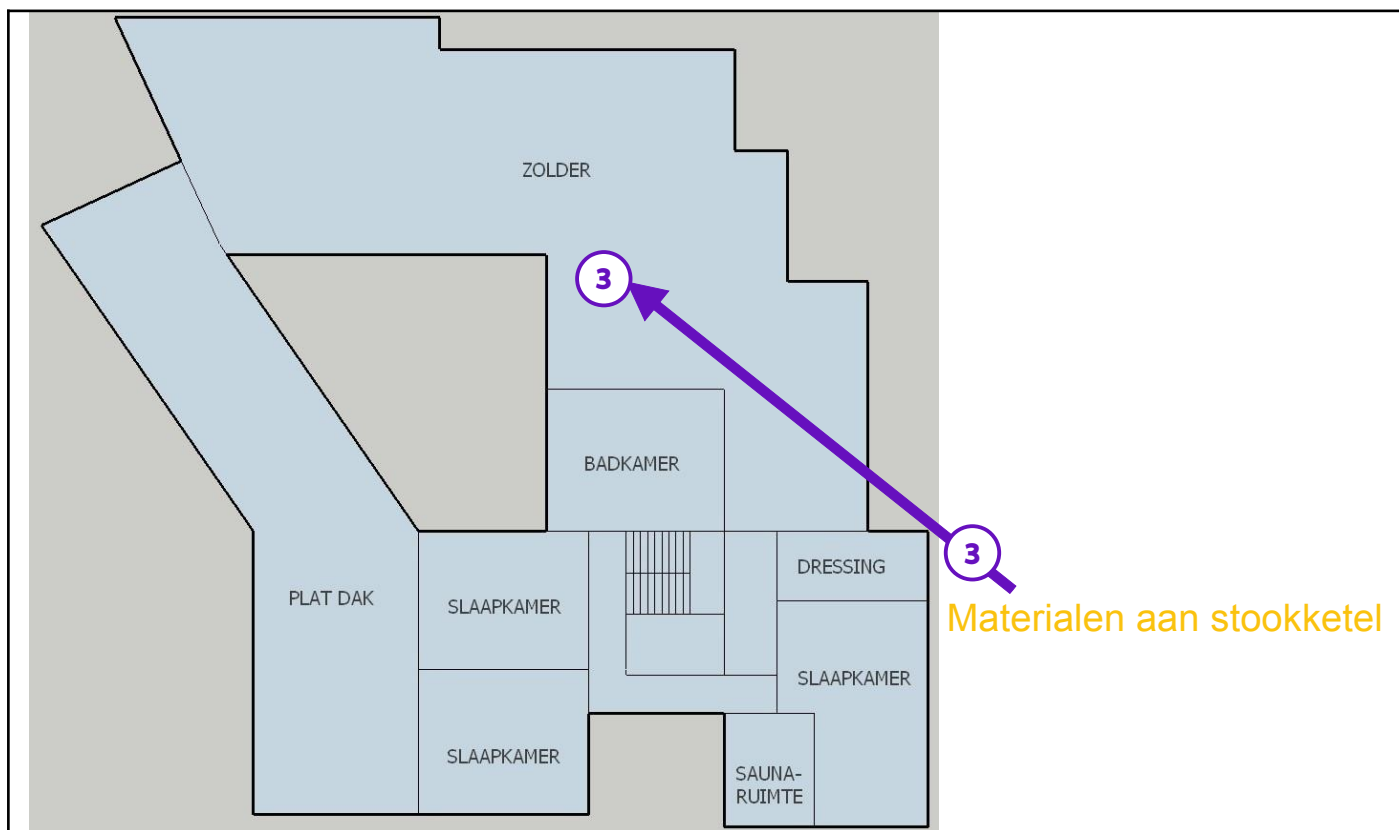
## Plan 1.8: 1ste verdiep - materialen aan stookketel

Beschrijving	Type	Actie
3. Materialen aan stookketel	Beperking	-

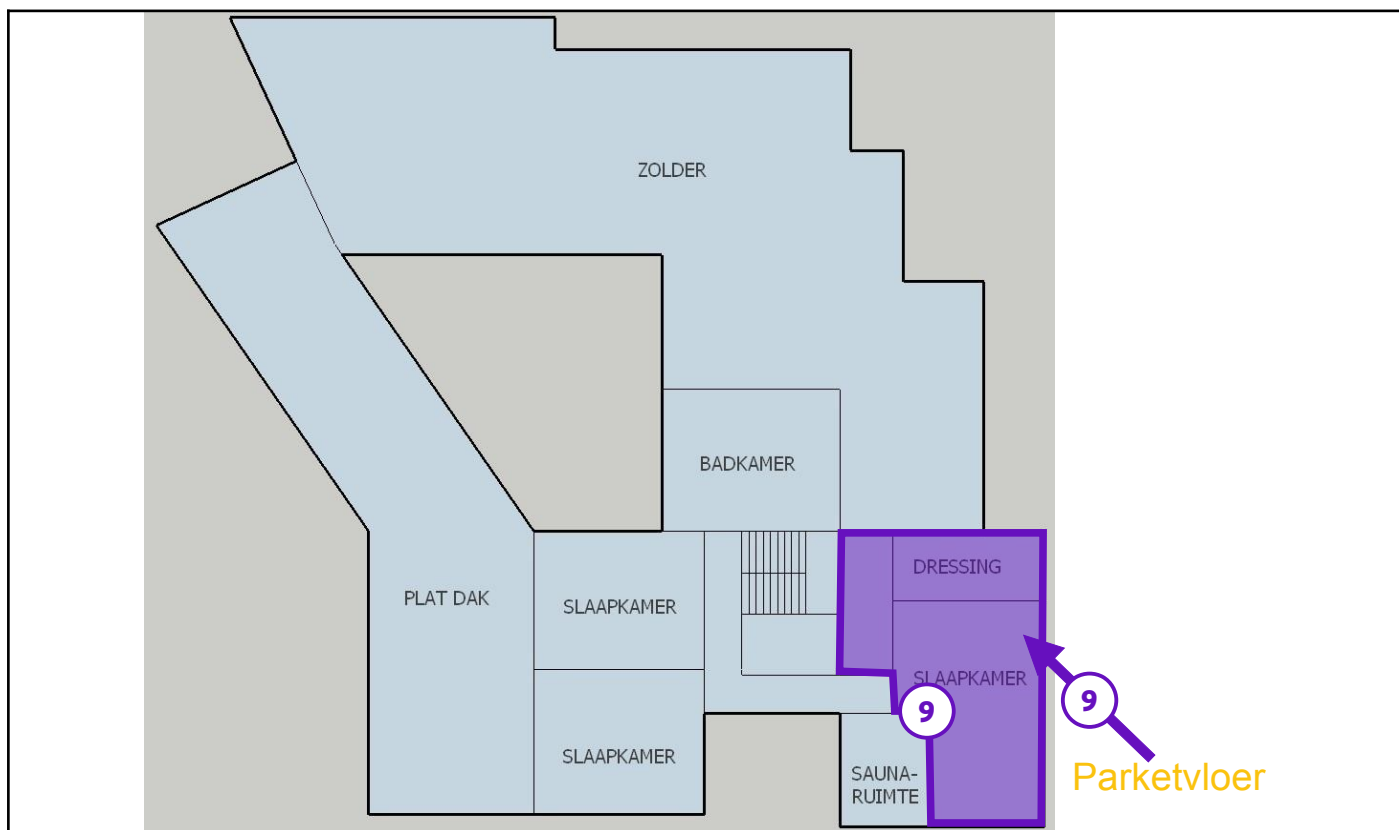
## Plan 1.10: 1ste verdiep - parketvloer

Beschrijving	Type	Actie
9. Parketvloer	Advies	-

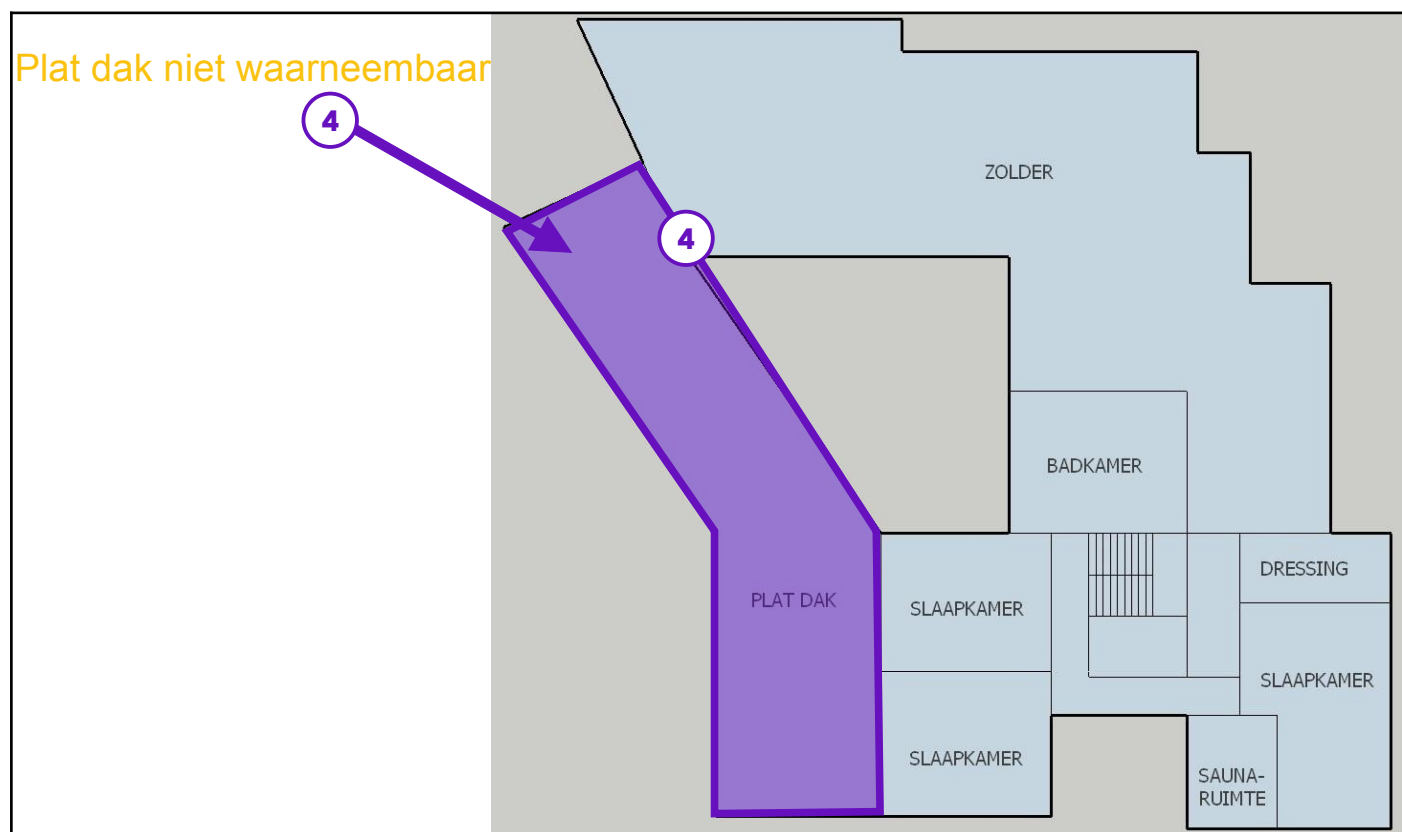
## Plan 1.12: 1ste verdiep - plat dak niet waarneembaar

Beschrijving	Type	Actie
4. Plat dak niet waarneembaar	Beperking	-

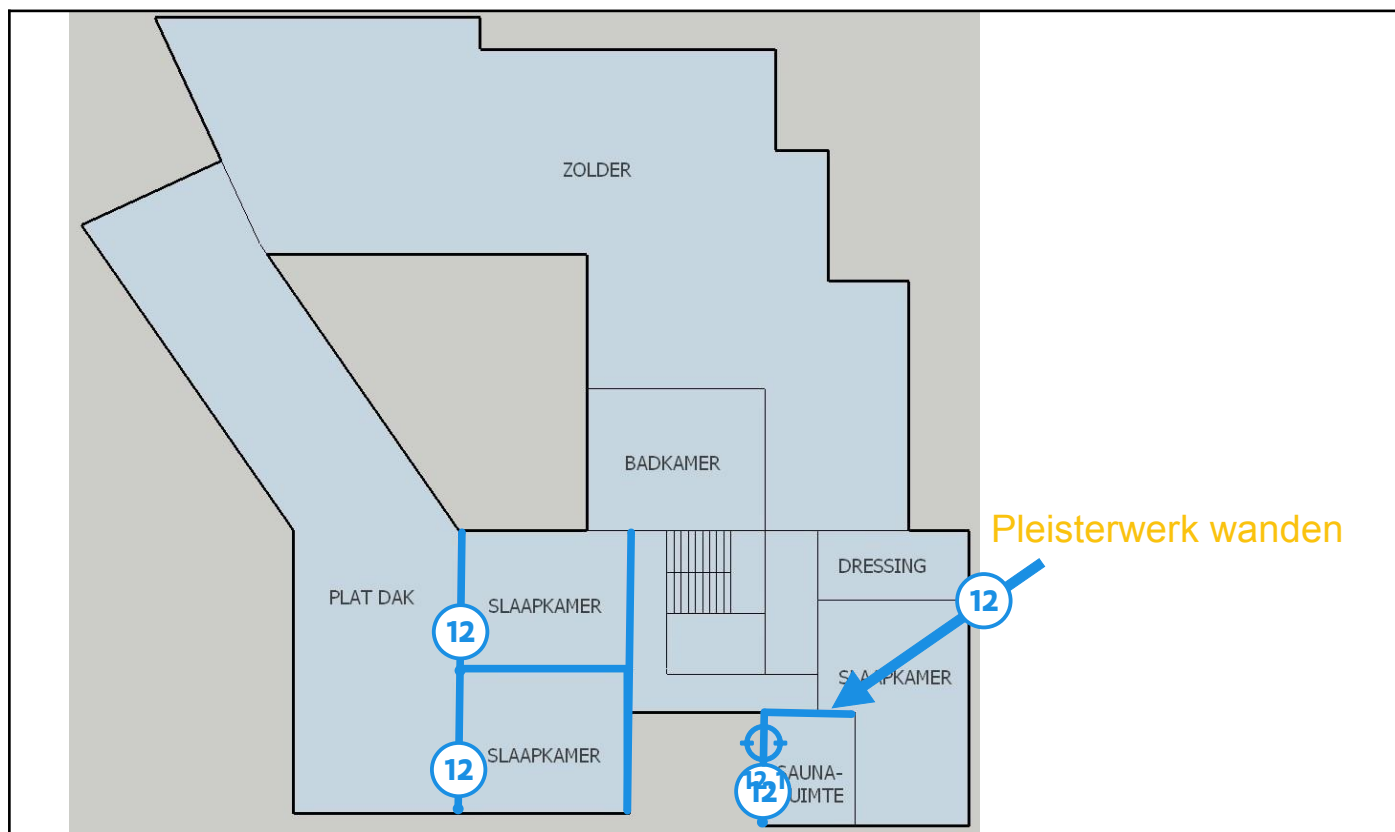
## Plan 1.13: 1ste verdiep - pleisterwerk wanden

Beschrijving	Type	Actie
12. Pleisterwerk wanden	Geen asbest	-
12.1 Code: MM001	Mengmonster	-

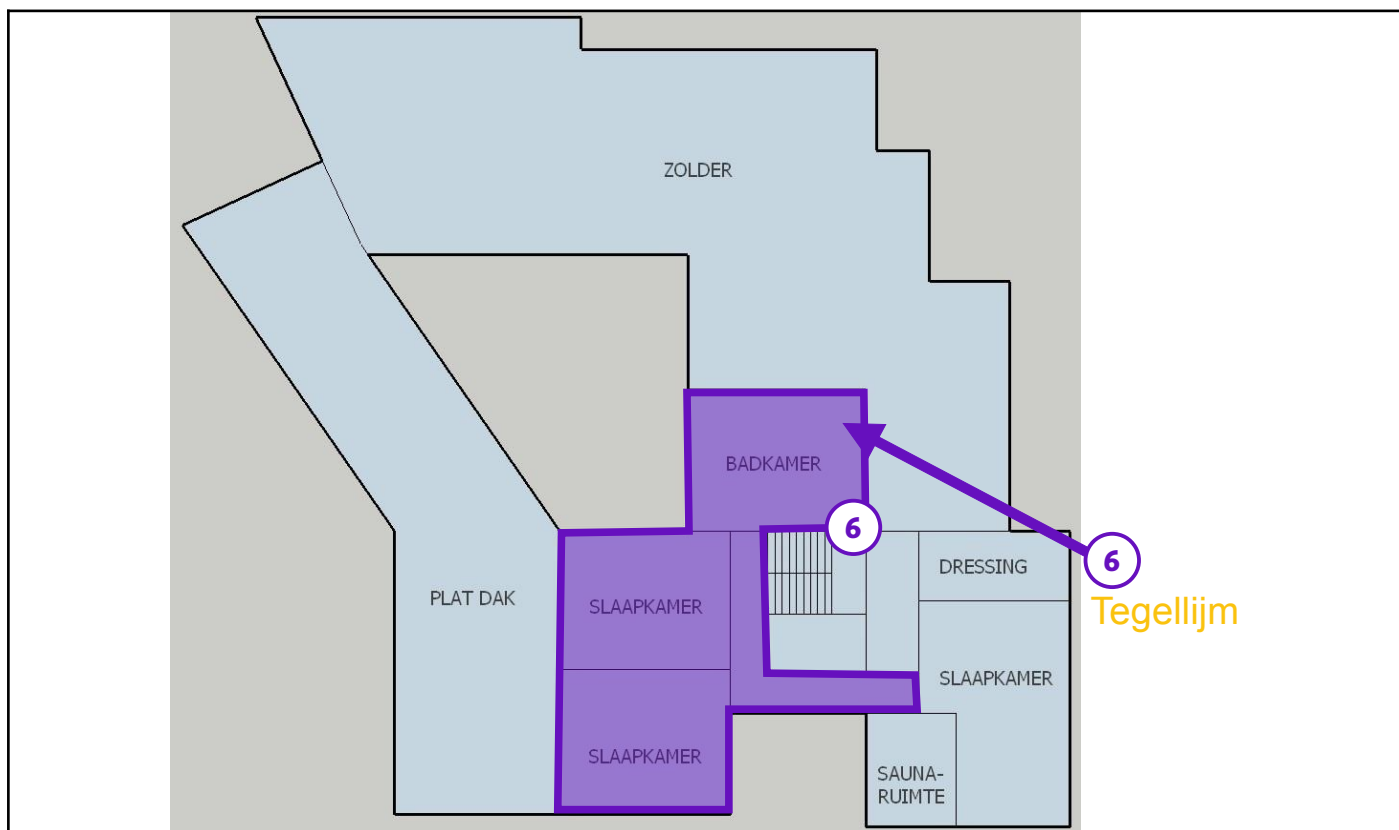
## Plan 1.14: 1ste verdiep - tegellijm

Beschrijving	Type	Actie
6. Tegellijm	Advies	-

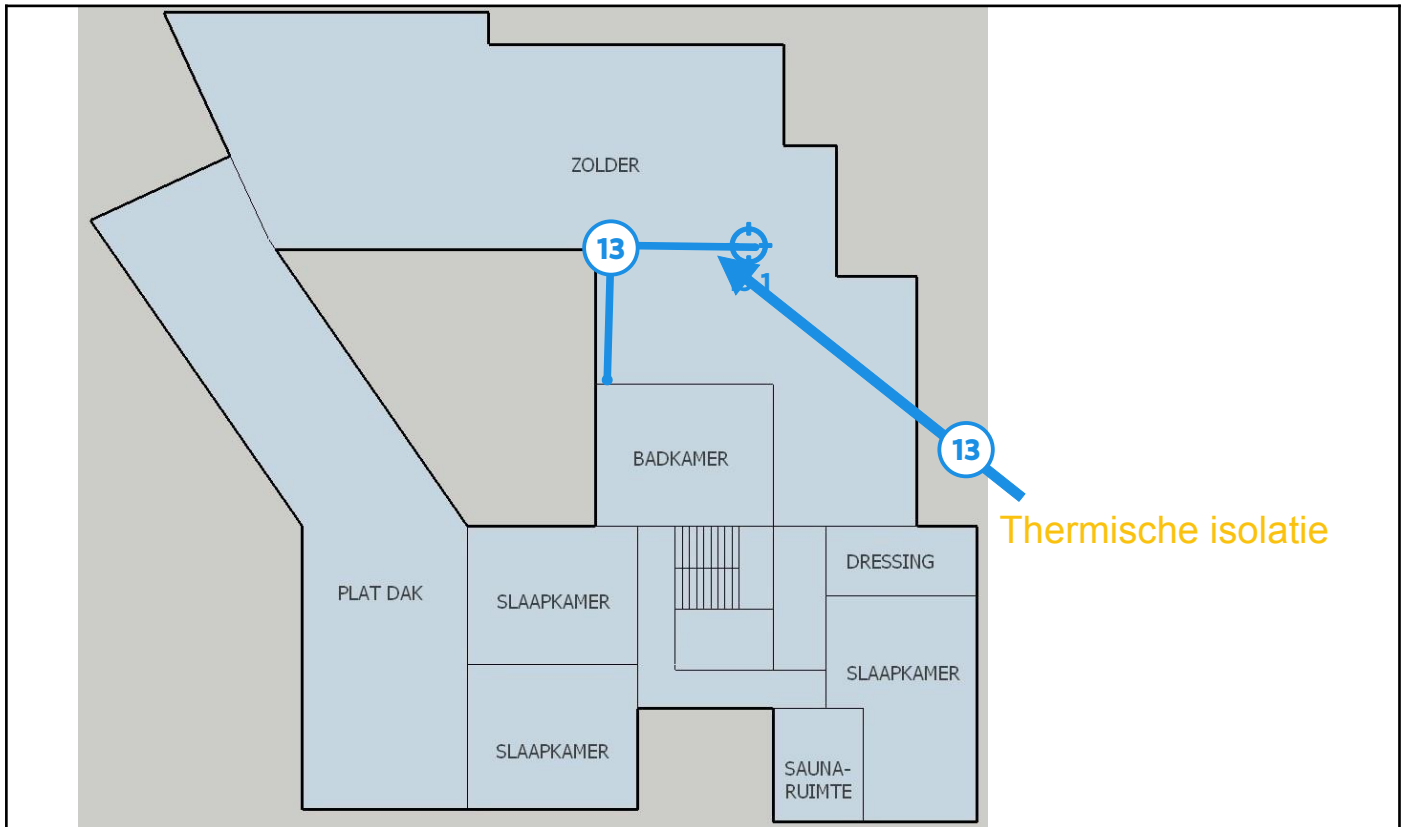
## Plan 1.15: 1ste verdiep - thermische isolatie

Beschrijving	Type	Actie
13. Thermische isolatie	Geen asbest	-
13.1 Code: MM003	Puntmonster	-

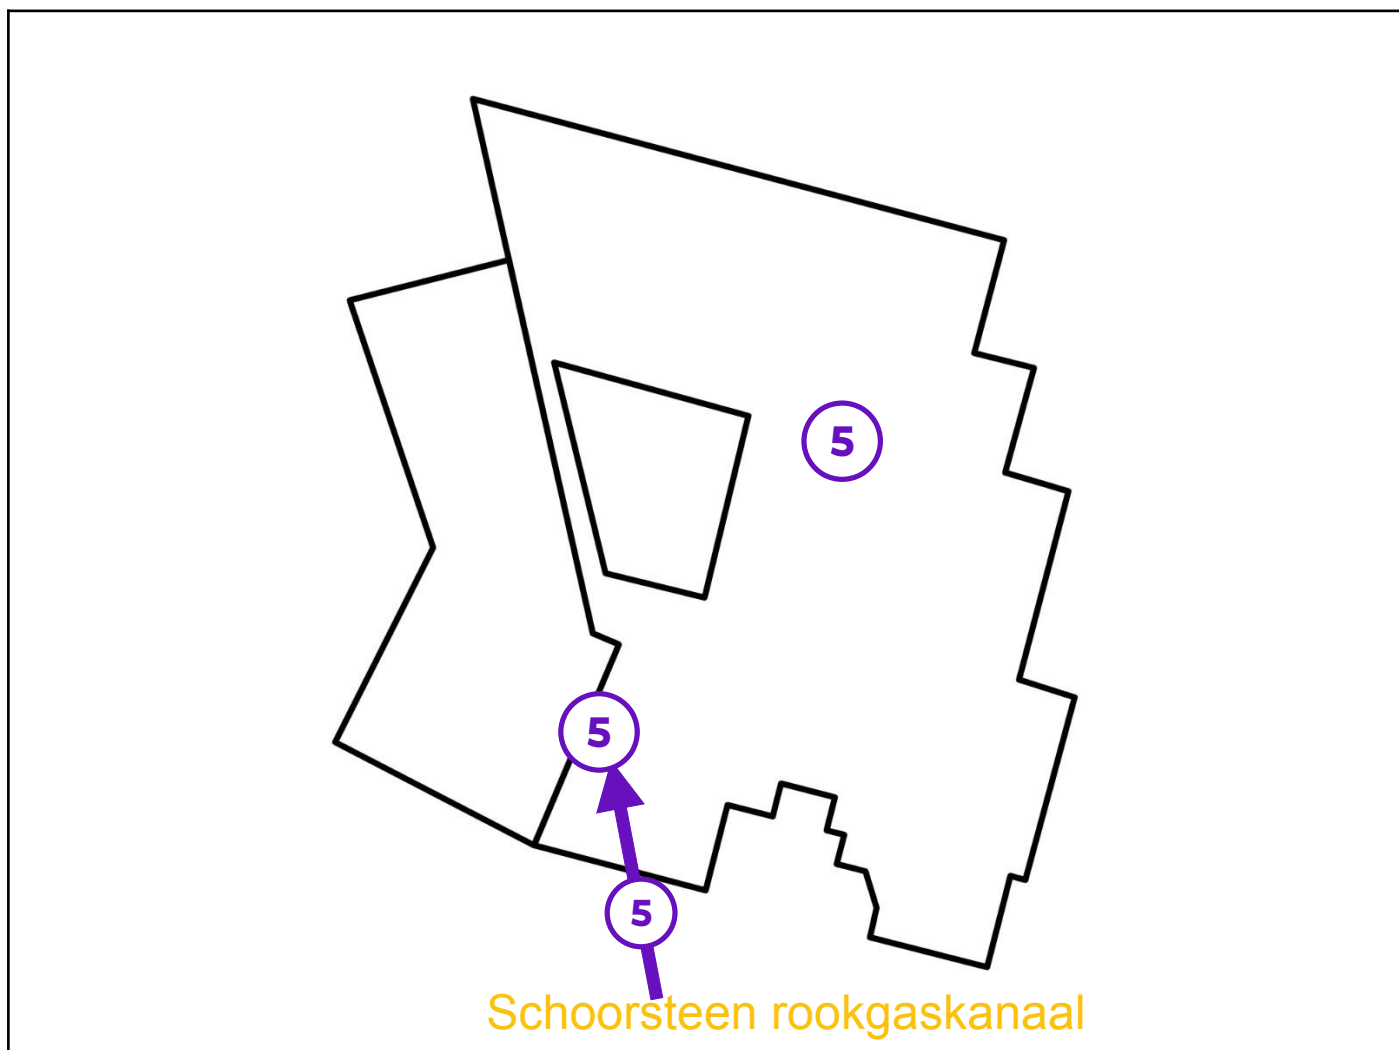
## Plan 1.16: Dakplan - schoorsteen rookgaskanaal

Beschrijving	Type	Actie
5. Schoorsteen rookgaskanaal	Beperking	-

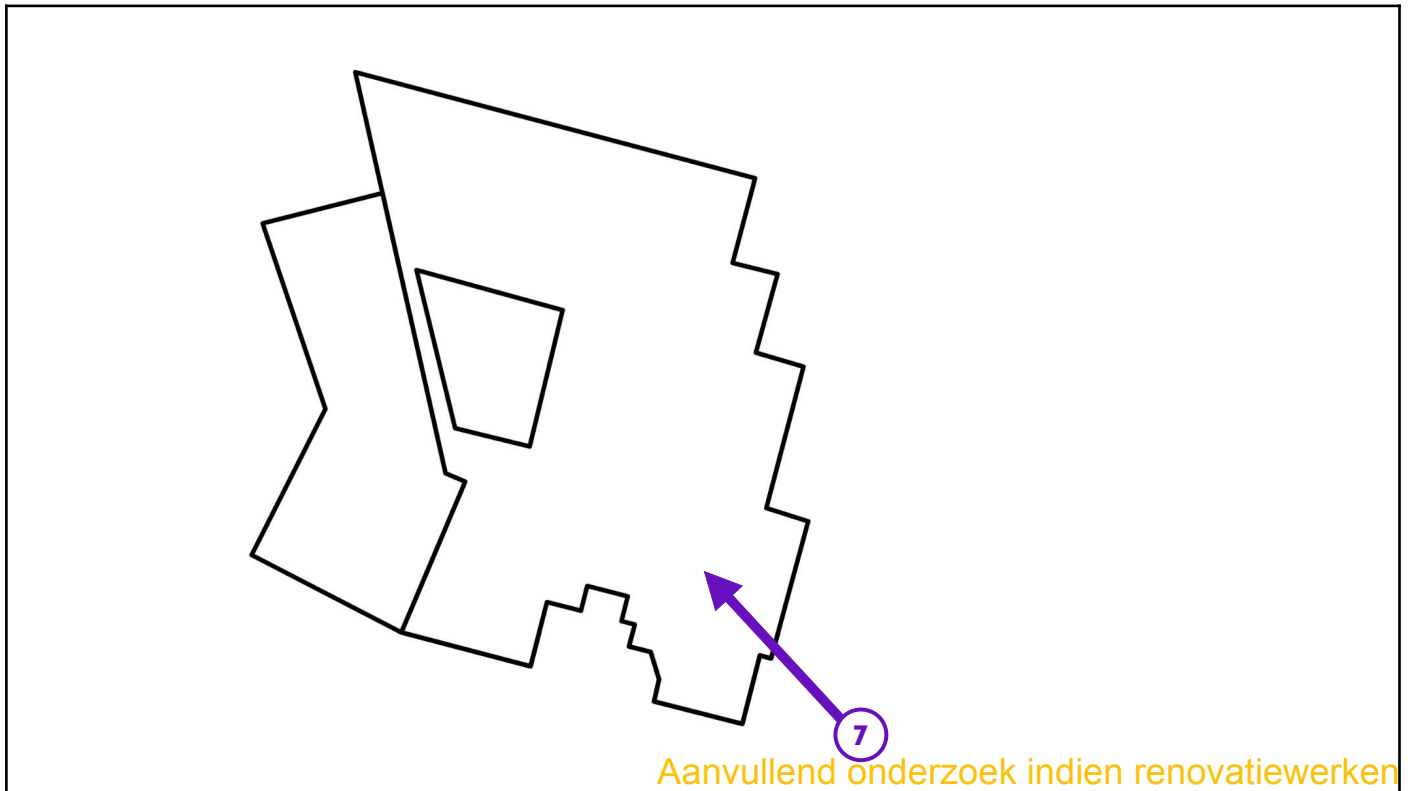
## Plan 1.17: Volledig pand - aanvullend onderzoek

Beschrijving	Type	Actie
7. Aanvullend onderzoek indien renovatiewerken	Advies	-
