Asbestinventarisatetest

Priester Pattynstraat 11, 8870 Izegem

Attestnummer : 20260519-000104.000

Niet-asbestveilig

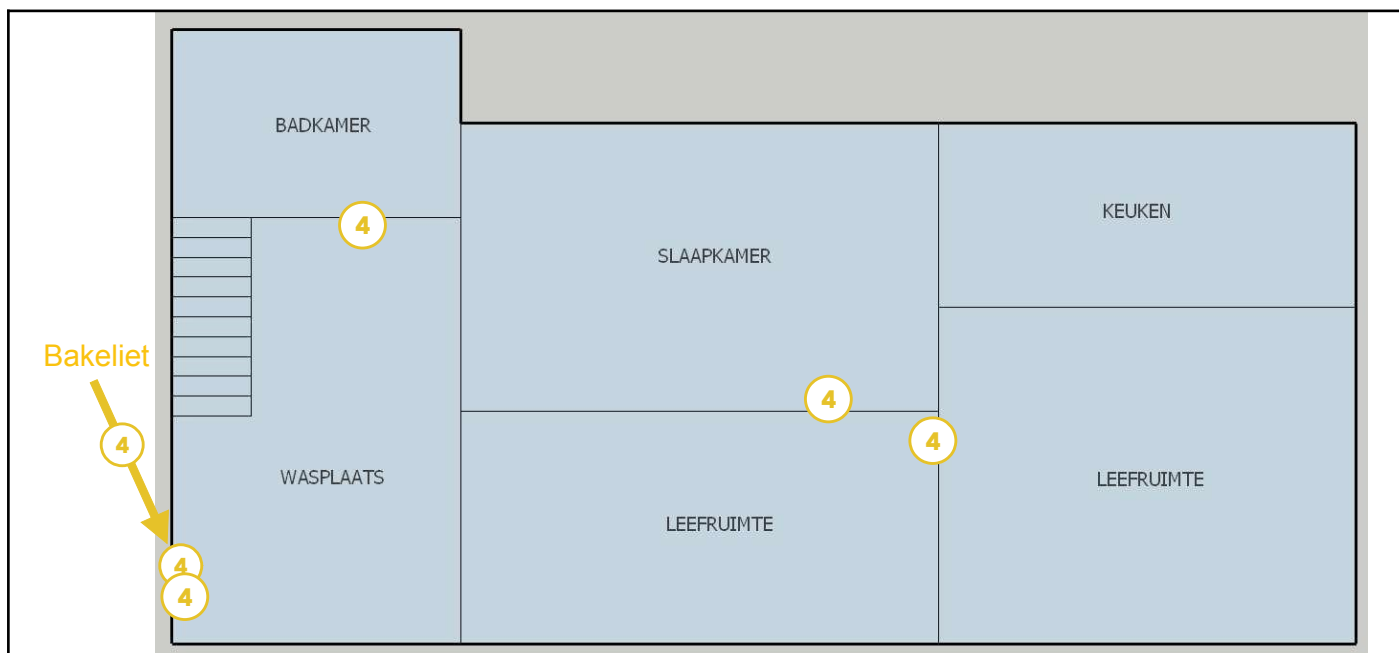
Plan 1.1: Gelijkvloers - bakeliet

Beschrijving	Type	Actie
4. Bakeliet	Asbestmateriaal	Zorgvuldig beheren

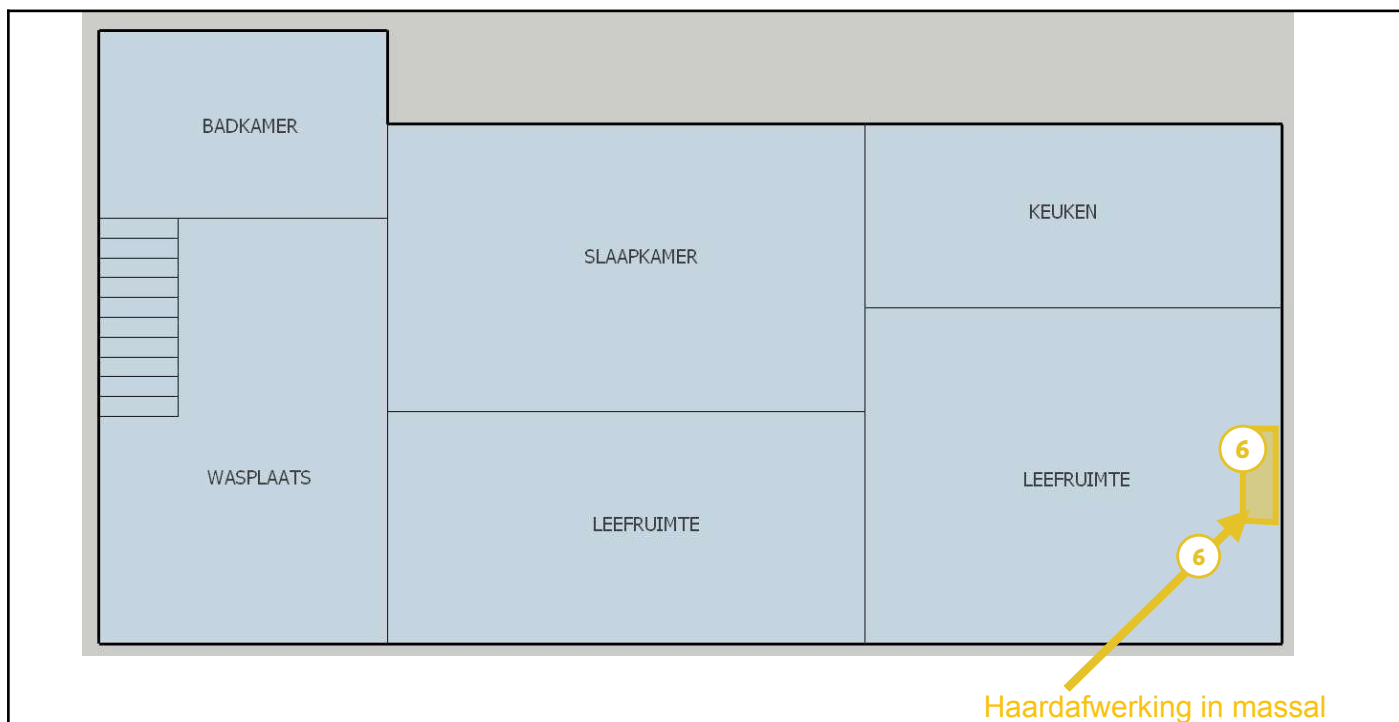
Plan 1.2: Gelijkvloers - haardafwerking in massal

Beschrijving	Type	Actie
6. Haardafwerking in massal	Asbestmateriaal	Zorgvuldig beheren

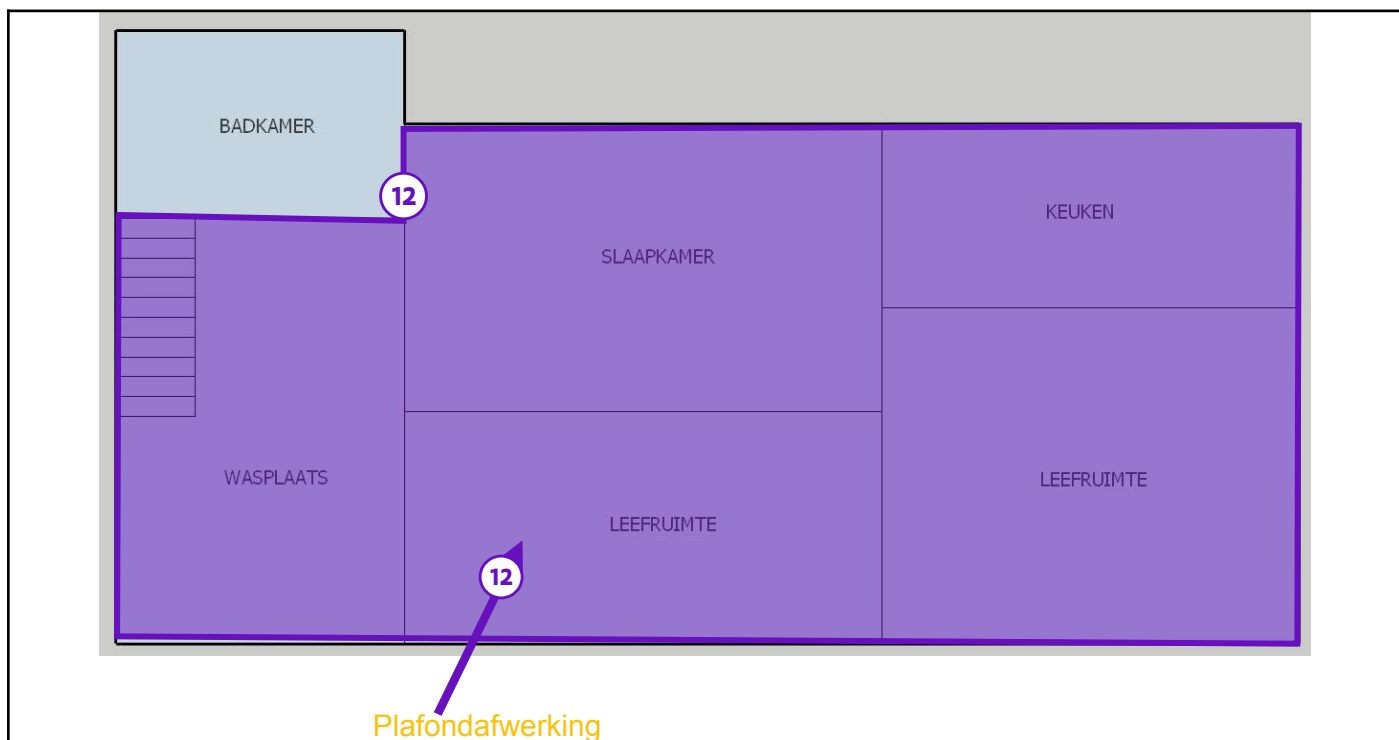
Plan 1.3: Gelijkvloers - plafondafwerking

Beschrijving	Type	Actie
12. Plafondafwerking uit niet-asbestverdacht materiaal	Advies	-

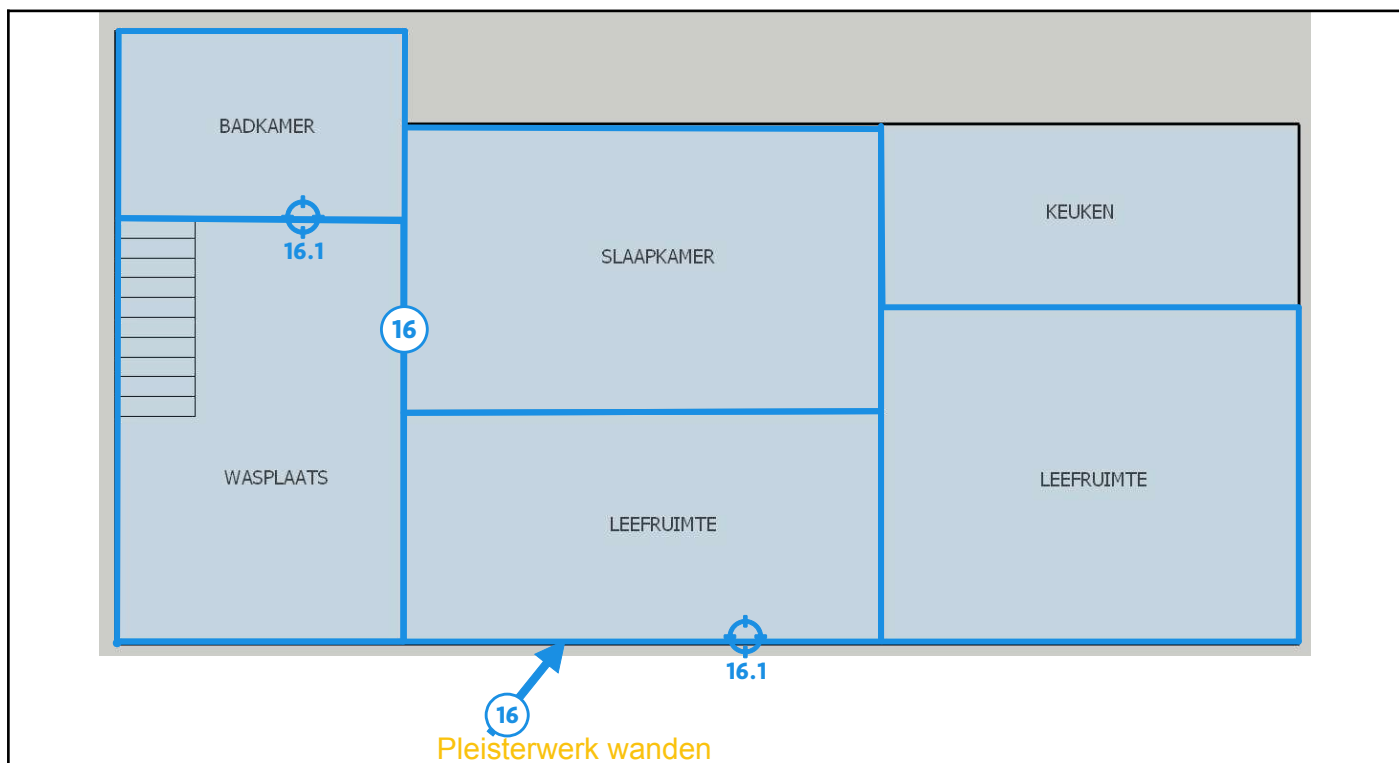
Plan 1.4: Gelijkvloers - pleisterwerk wanden

Beschrijving	Type	Actie
16. Pleisterwerk wanden	Geen asbest	-
16.1 Code: MM001	Mengmonster	-

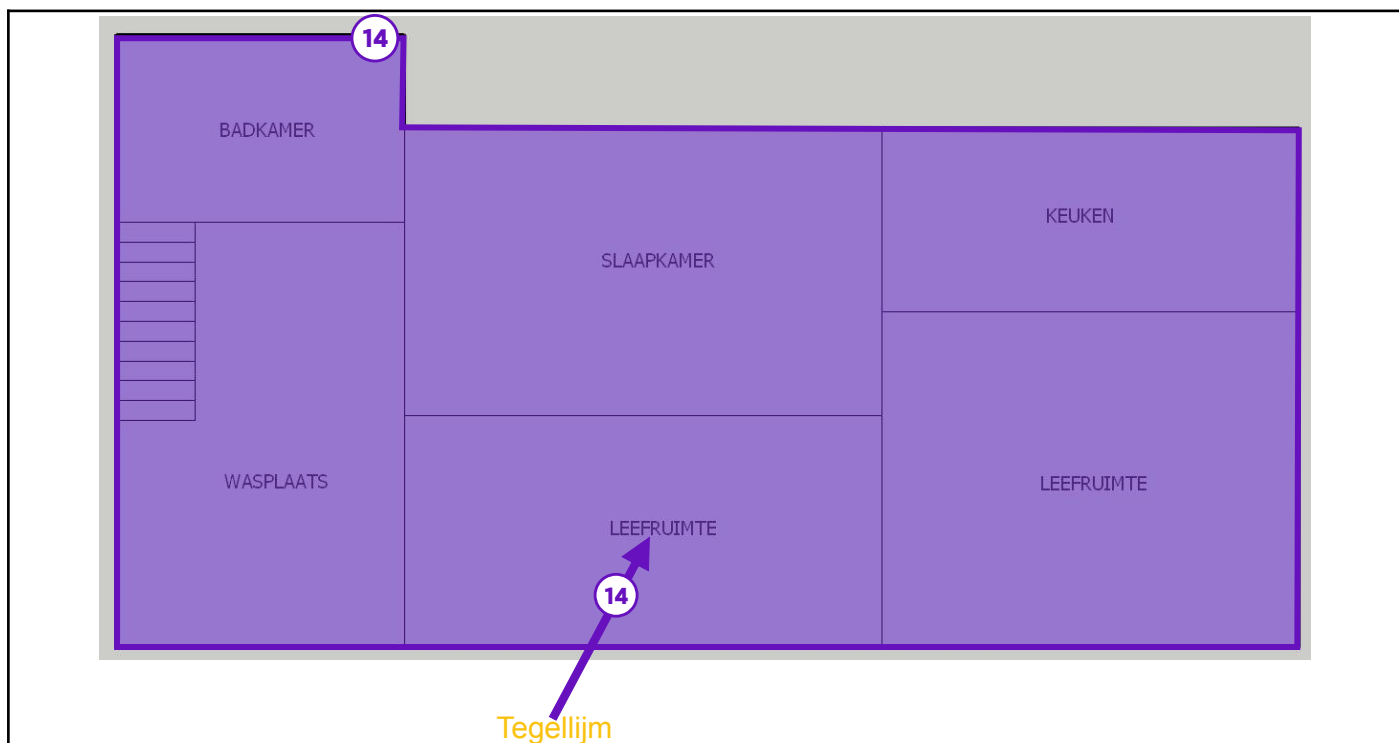
Plan 1.5: Gelijkvloers - tegellijm

Beschrijving	Type	Actie
14. Tegellijm	Advies	-

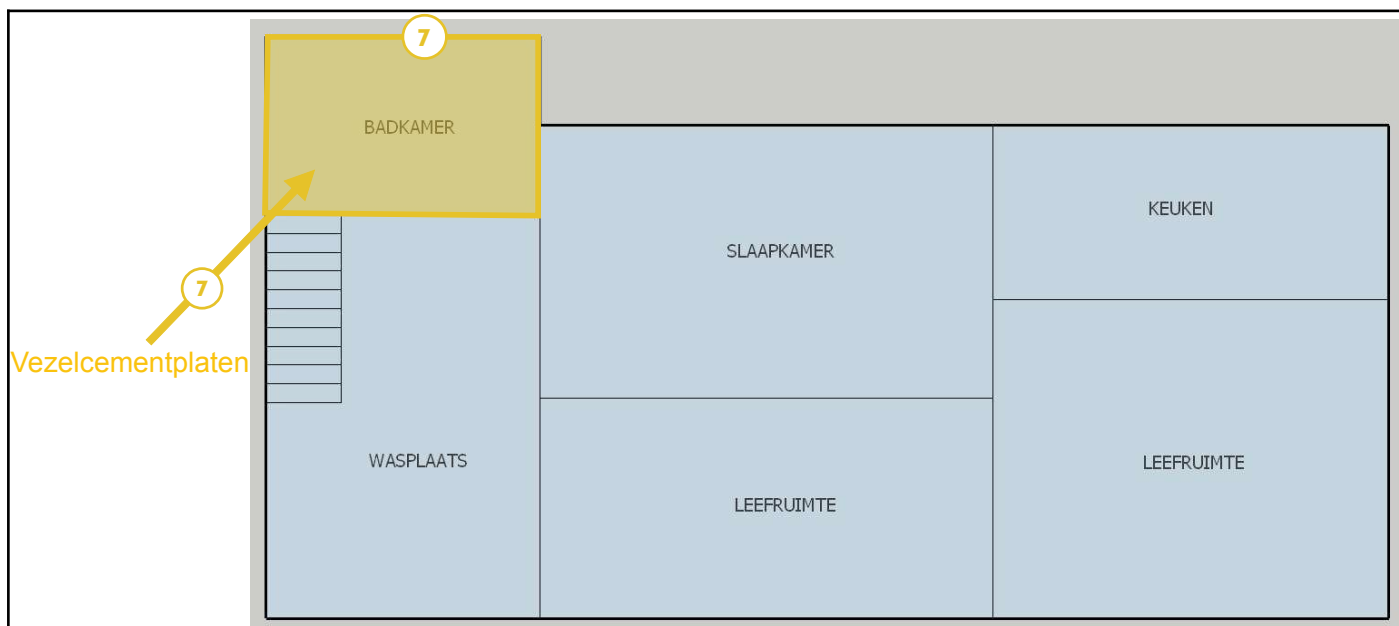
Plan 1.6: Gelijkvloers - vezelcementplaten

Beschrijving	Type	Actie
7. Vezelcementplaten	Asbestmateriaal	Zorgvuldig beheren

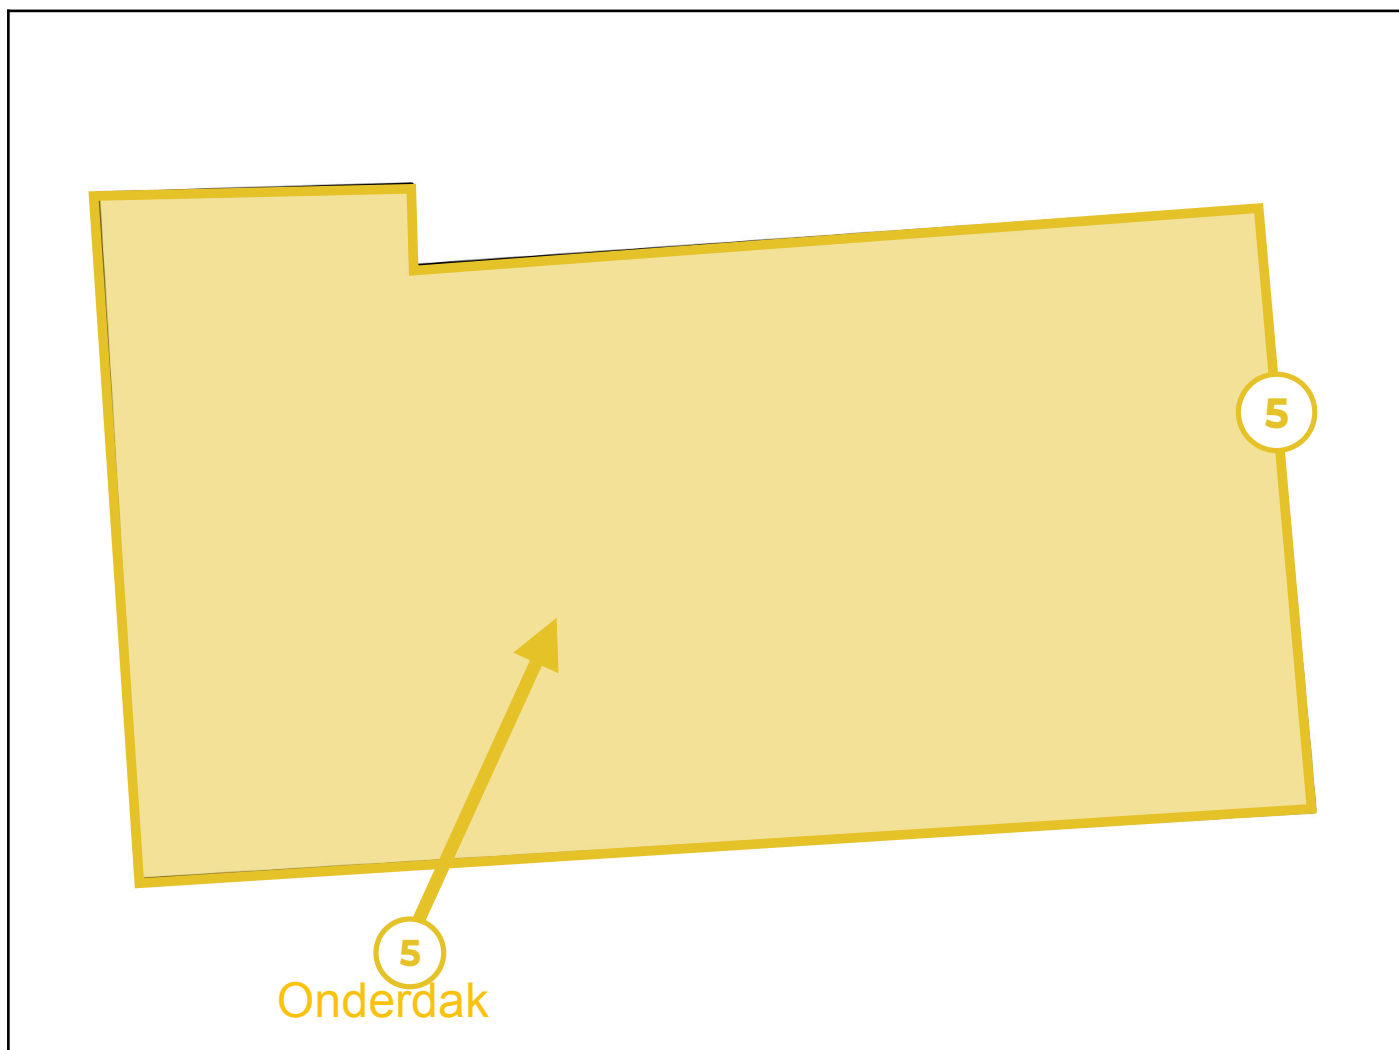
Plan 1.8: Dakplan - onderdak

Beschrijving	Type	Actie
5. Onderdak	Asbestmateriaal	Zorgvuldig beheren

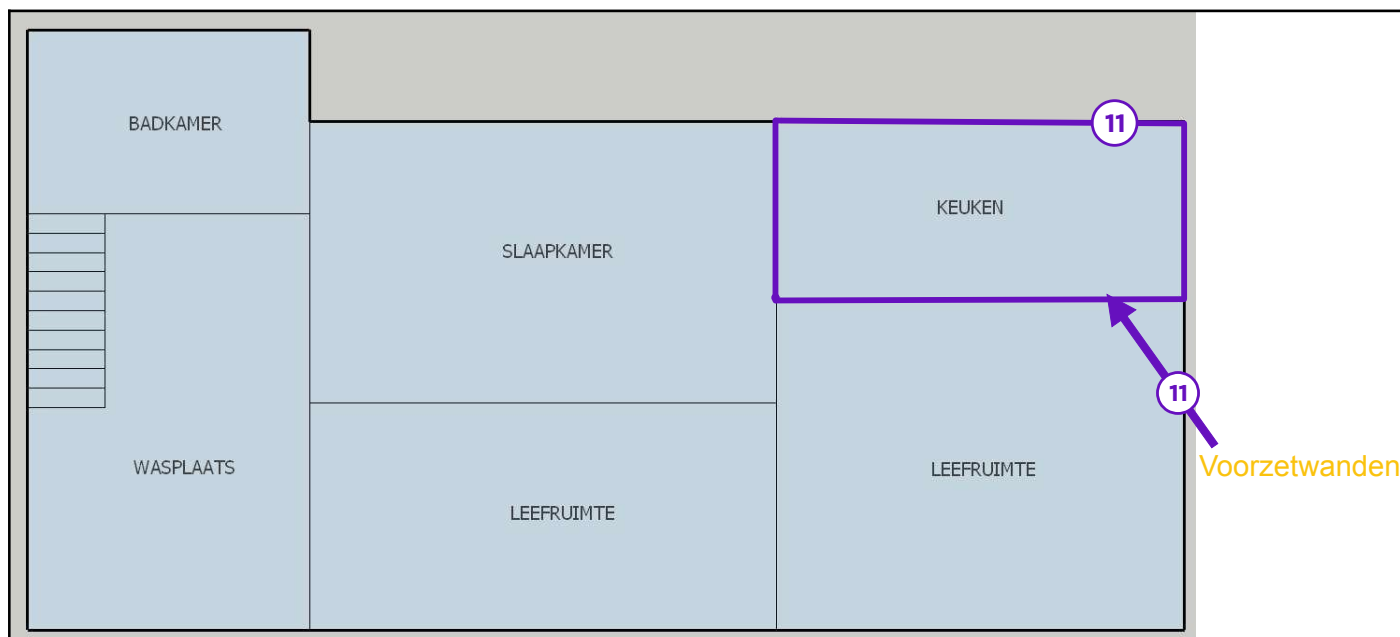
Plan 1.9: Gelijkvloers - voorzetwanden

Beschrijving	Type	Actie
11. Voorzetwanden	Advies	-

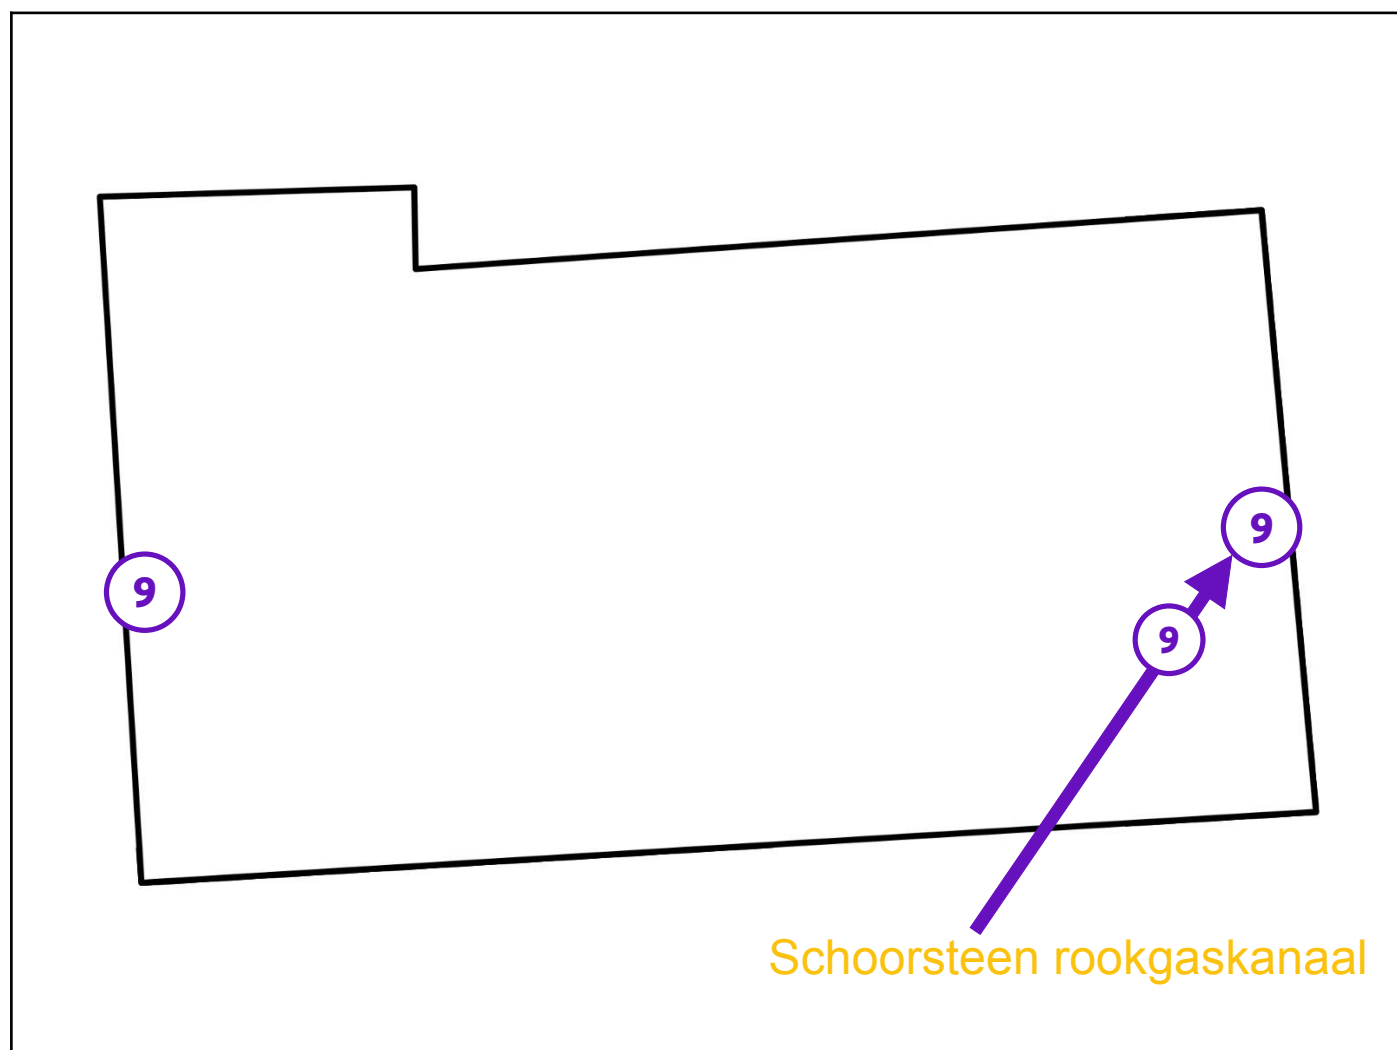
Plan 1.10: Dakplan - schoorsteen rookgaskanaal

Beschrijving	Type	Actie
9. Schoorsteen rookgaskanaal	Beperking	-

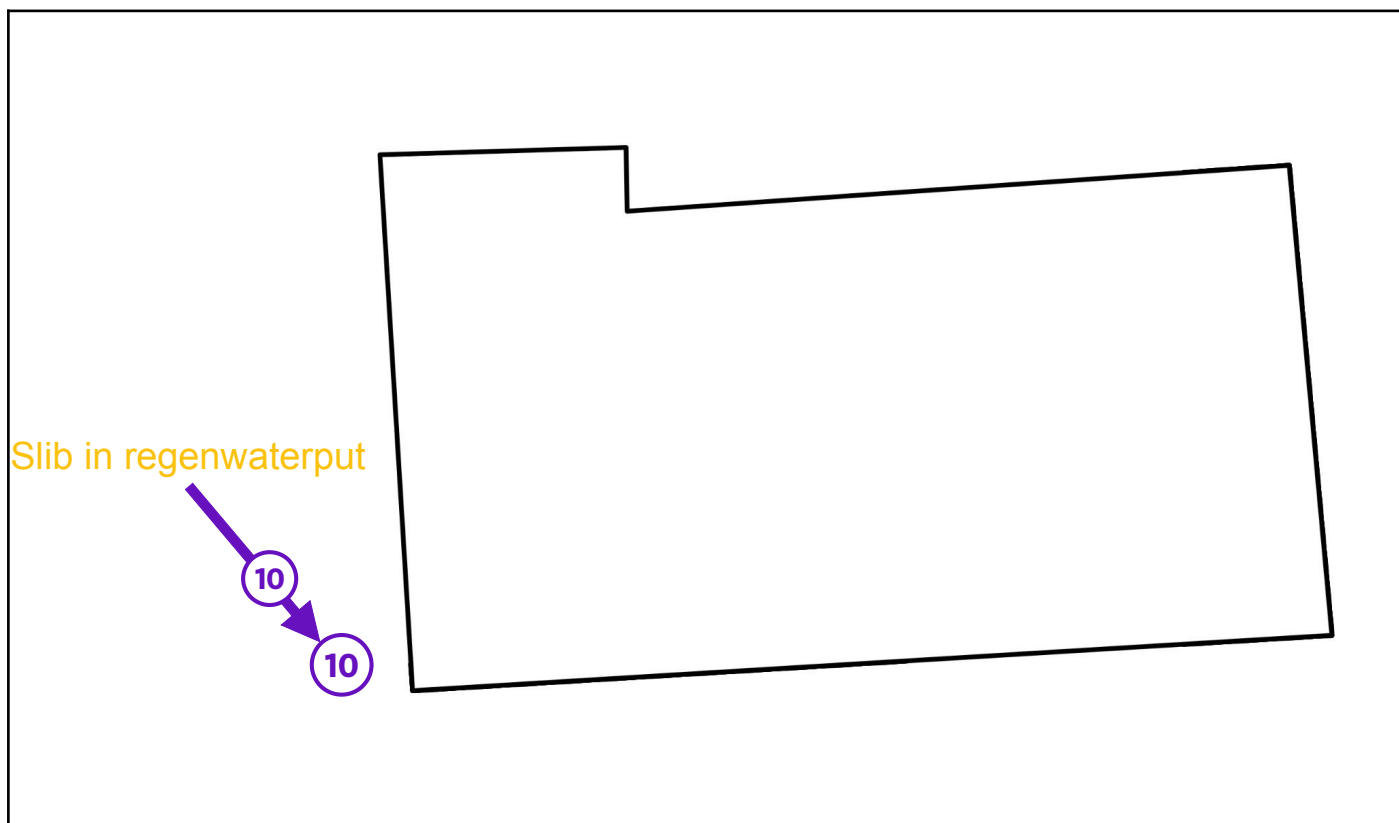
Plan 1.12: Dakplan - slib in regenton / regenwaterput

Beschrijving	Type	Actie
10. Slib in regenton / regenwaterput	Beperking	-

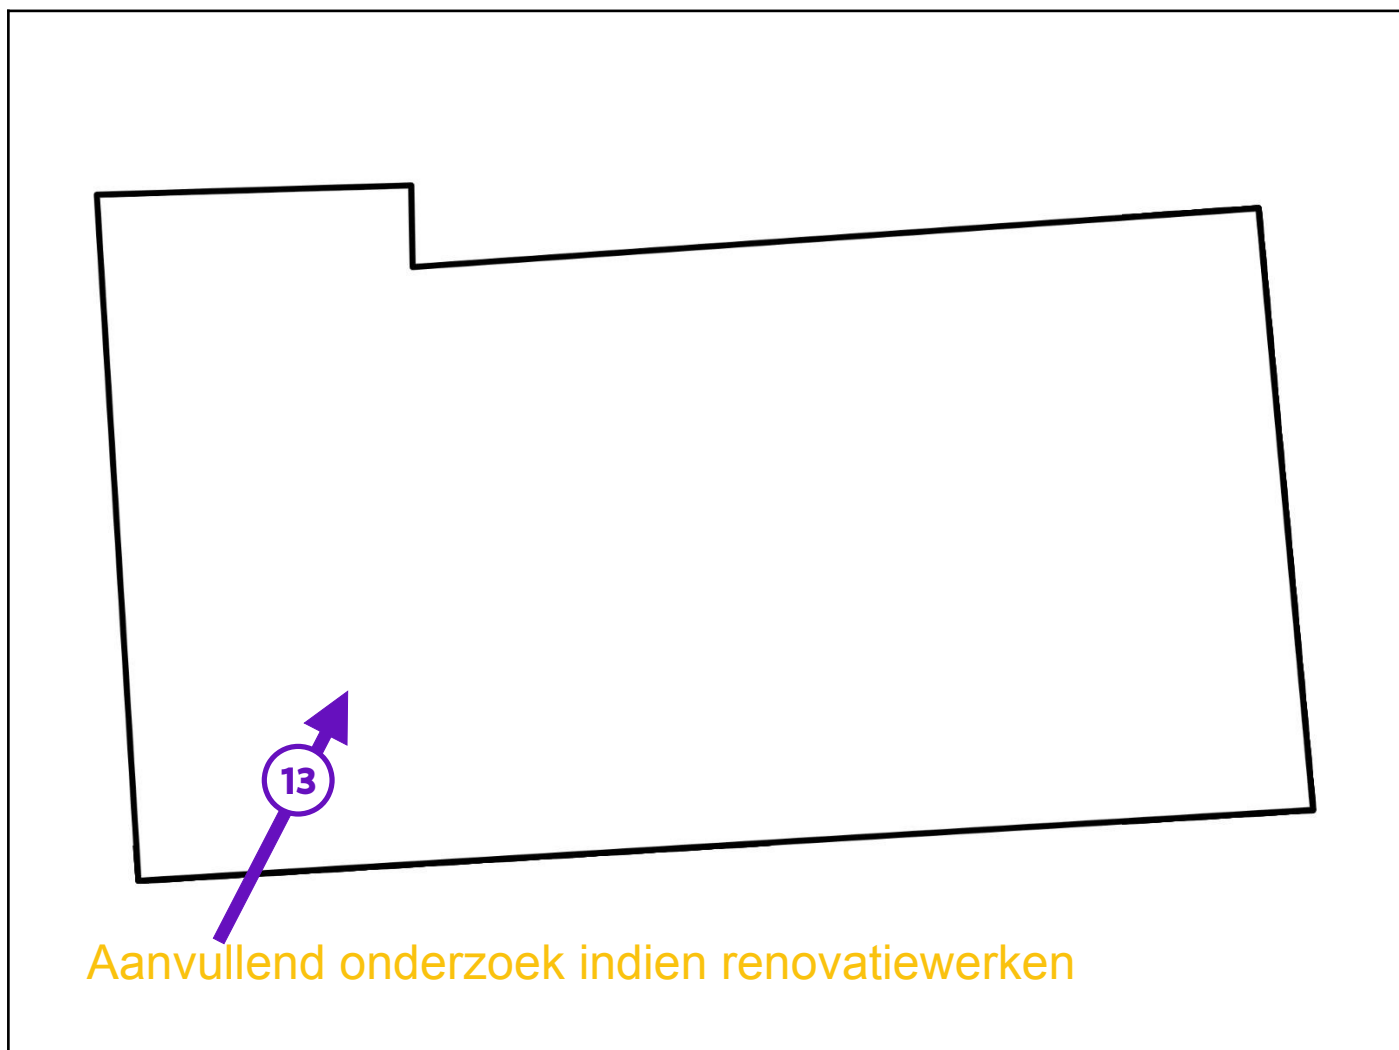
Plan 1.13: Volledige woning - aanvullend onderzoek

Beschrijving	Type	Actie
13. Aanvullend onderzoek indien renovatiewerken	Advies	-

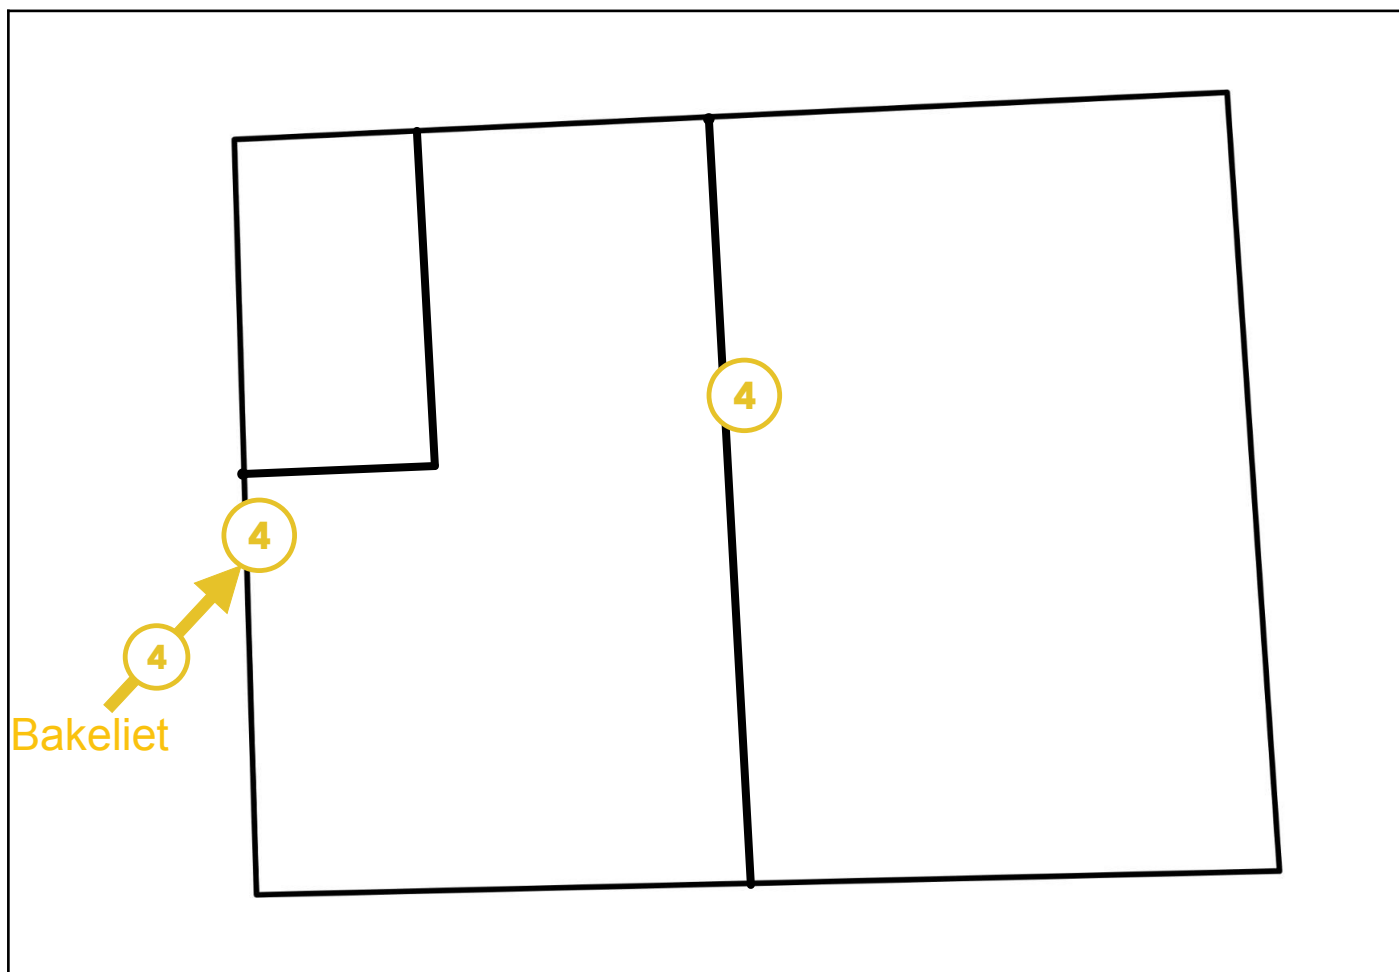
Plan 2.1: Tuinhuis plan - bakeliet

Beschrijving	Type	Actie
4. Bakeliet	Asbestmateriaal	Zorgvuldig beheren

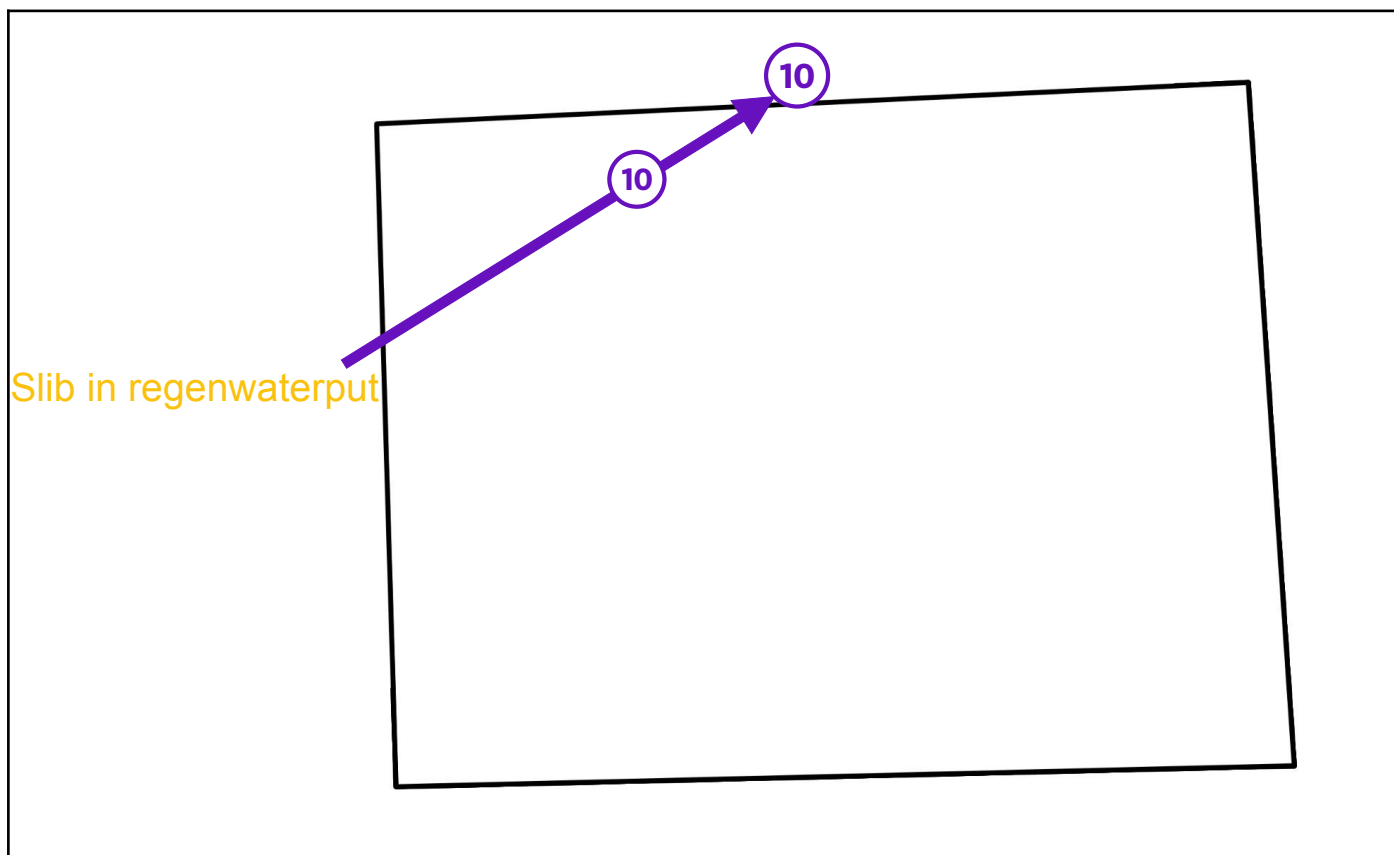
Plan 2.5: Tuinhuis plan - slib in regenton / regenwaterput

Beschrijving	Type	Actie
10. Slib in regenton / regenwaterput	Beperking	-

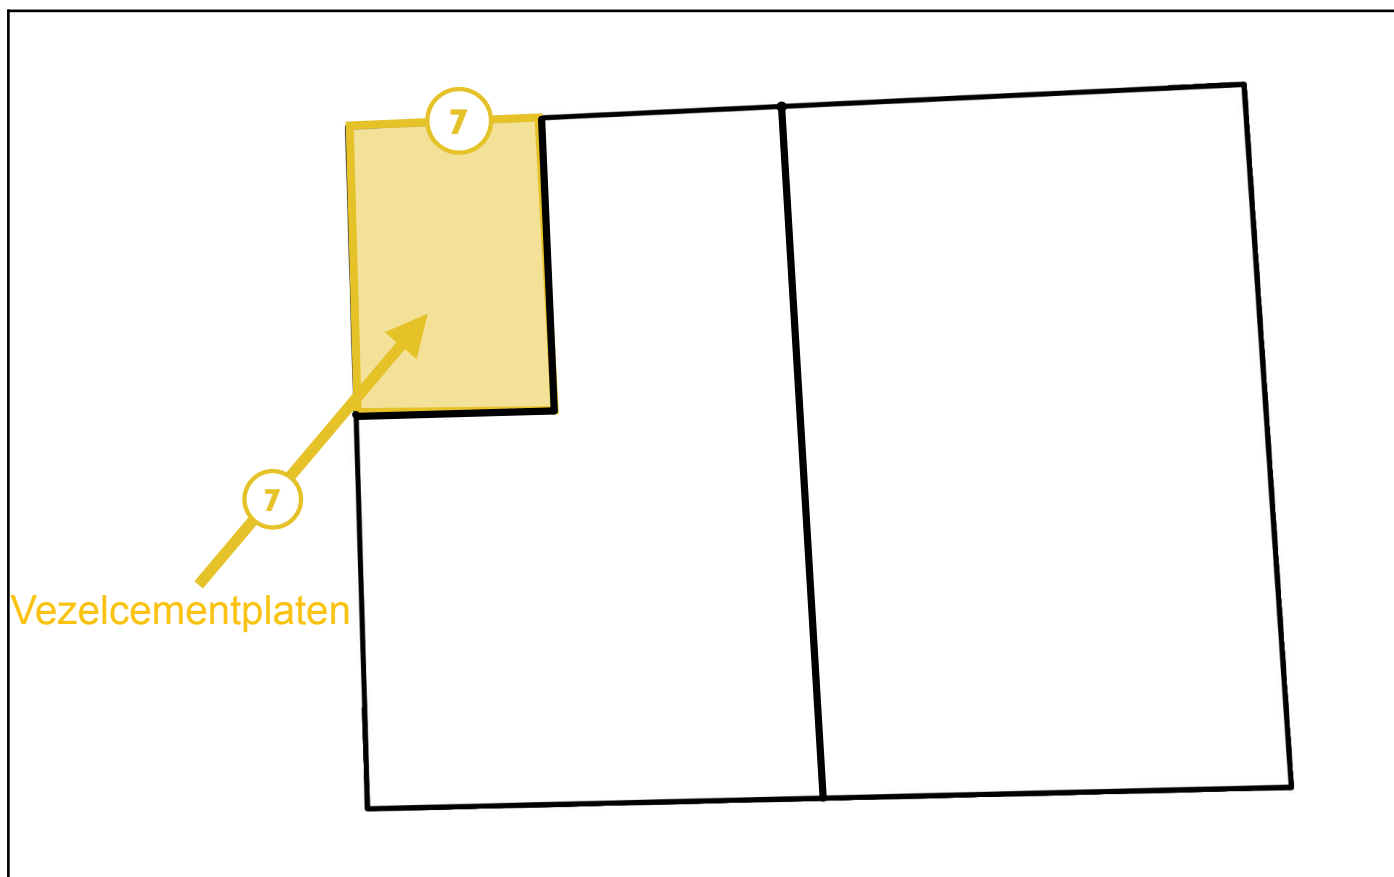
Plan 2.6: Tuinhuis plan - vezelcementplaten

Beschrijving	Type	Actie
7. Vezelcementplaten	Asbestmateriaal	Zorgvuldig beheren

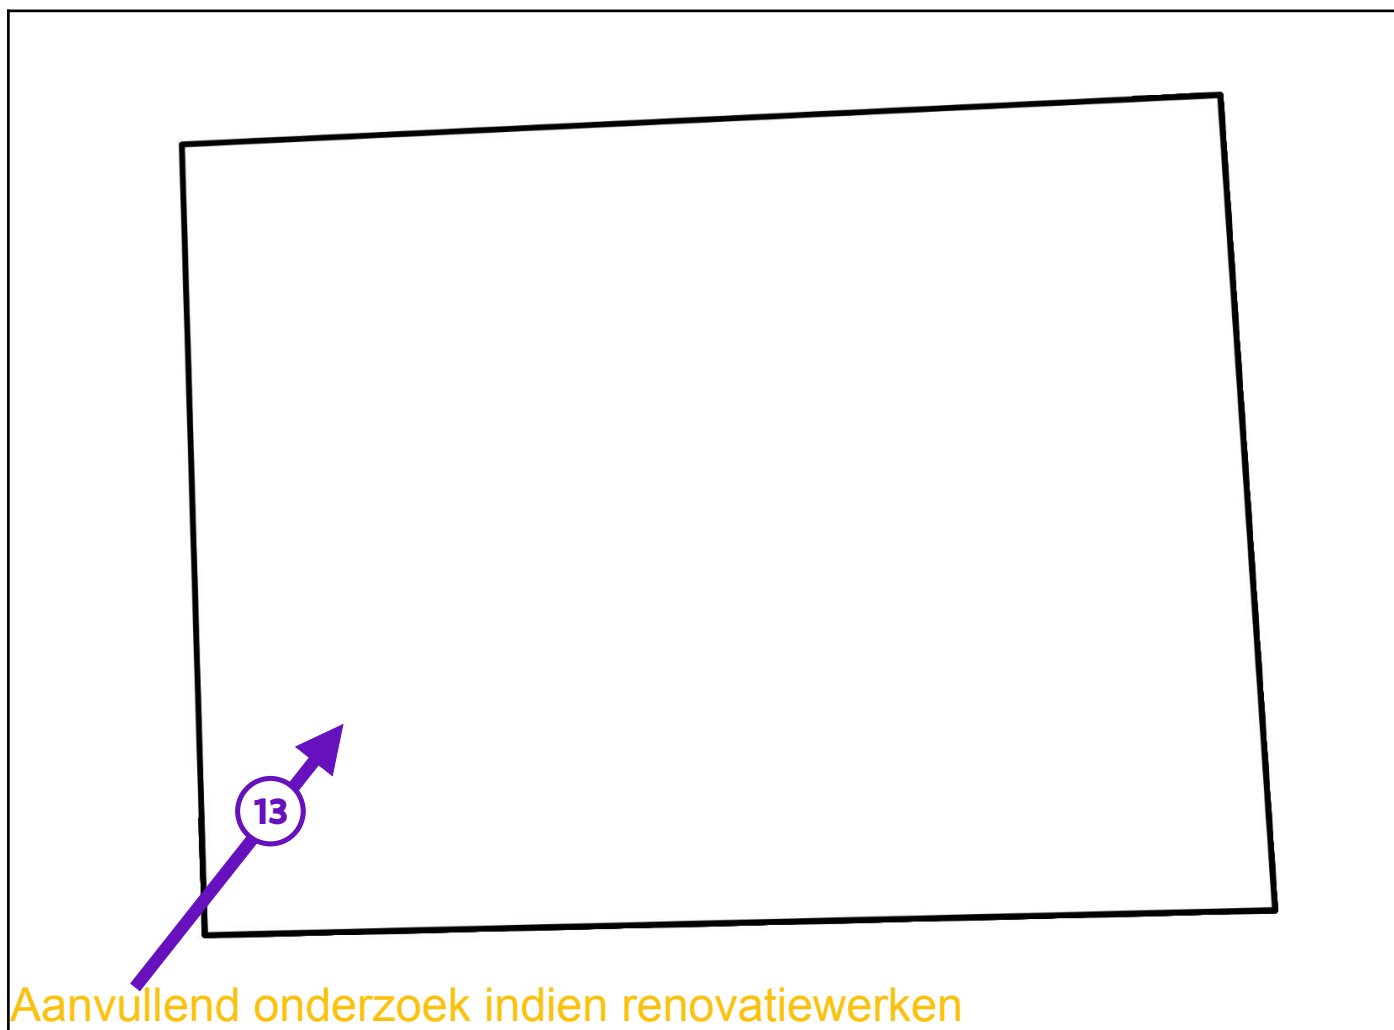
Plan 2.7: Volledig tuinhuis - aanvullend onderzoek

Beschrijving	Type	Actie
13. Aanvullend onderzoek indien renovatiewerken	Advies	-

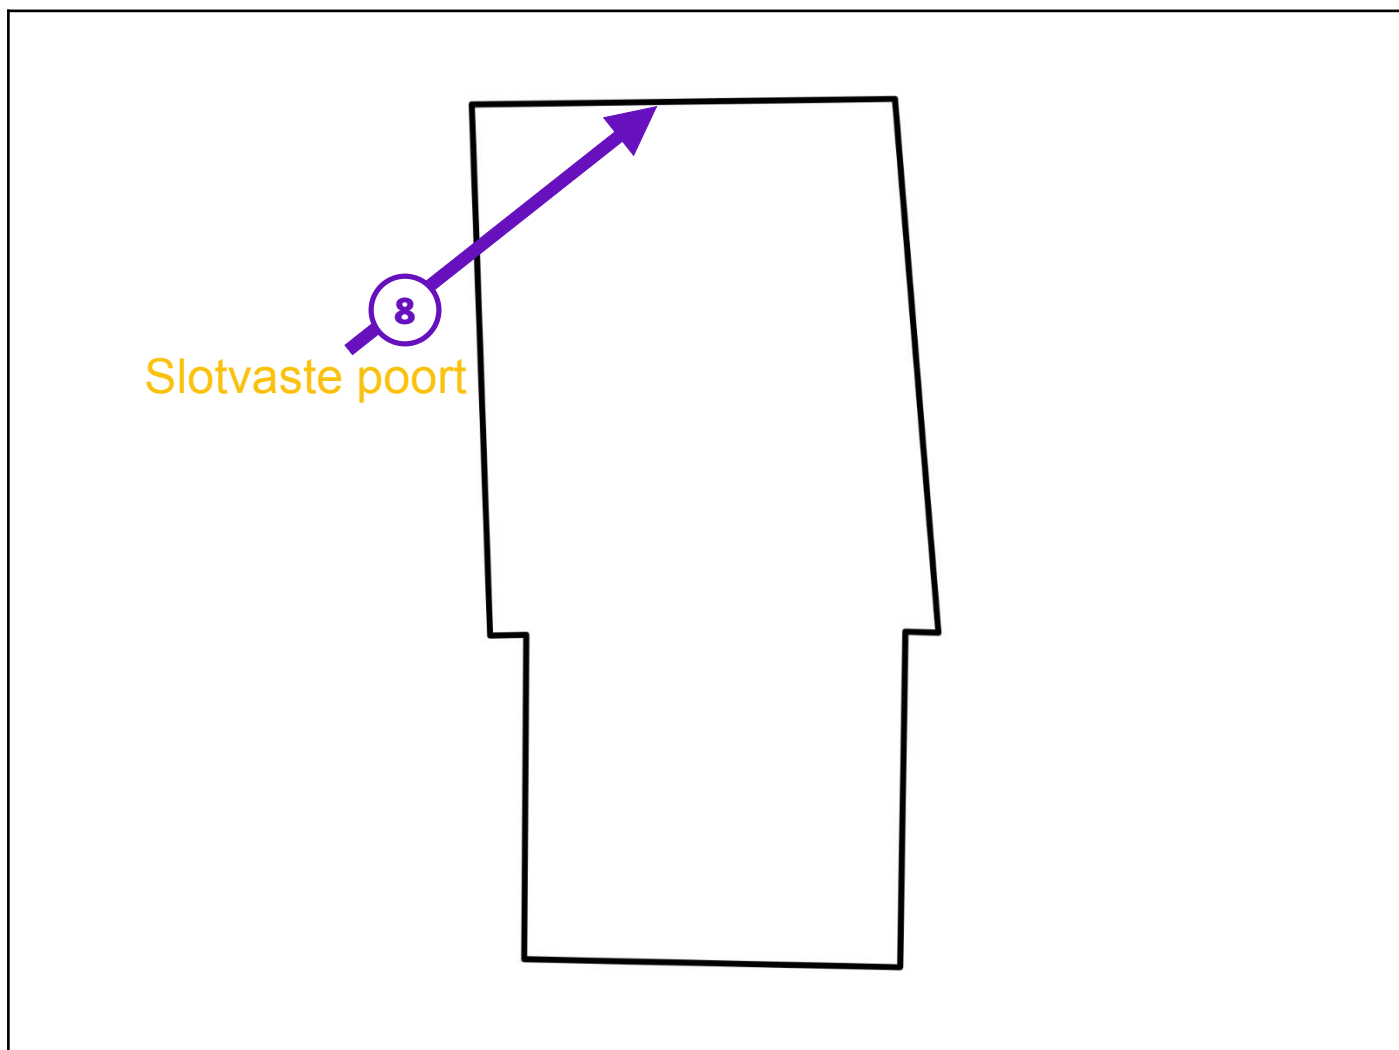
Plan 3.1: Garage plan - slotvaste poort

Beschrijving	Type	Actie
8. Garage - slotvaste poort	Beperking	-

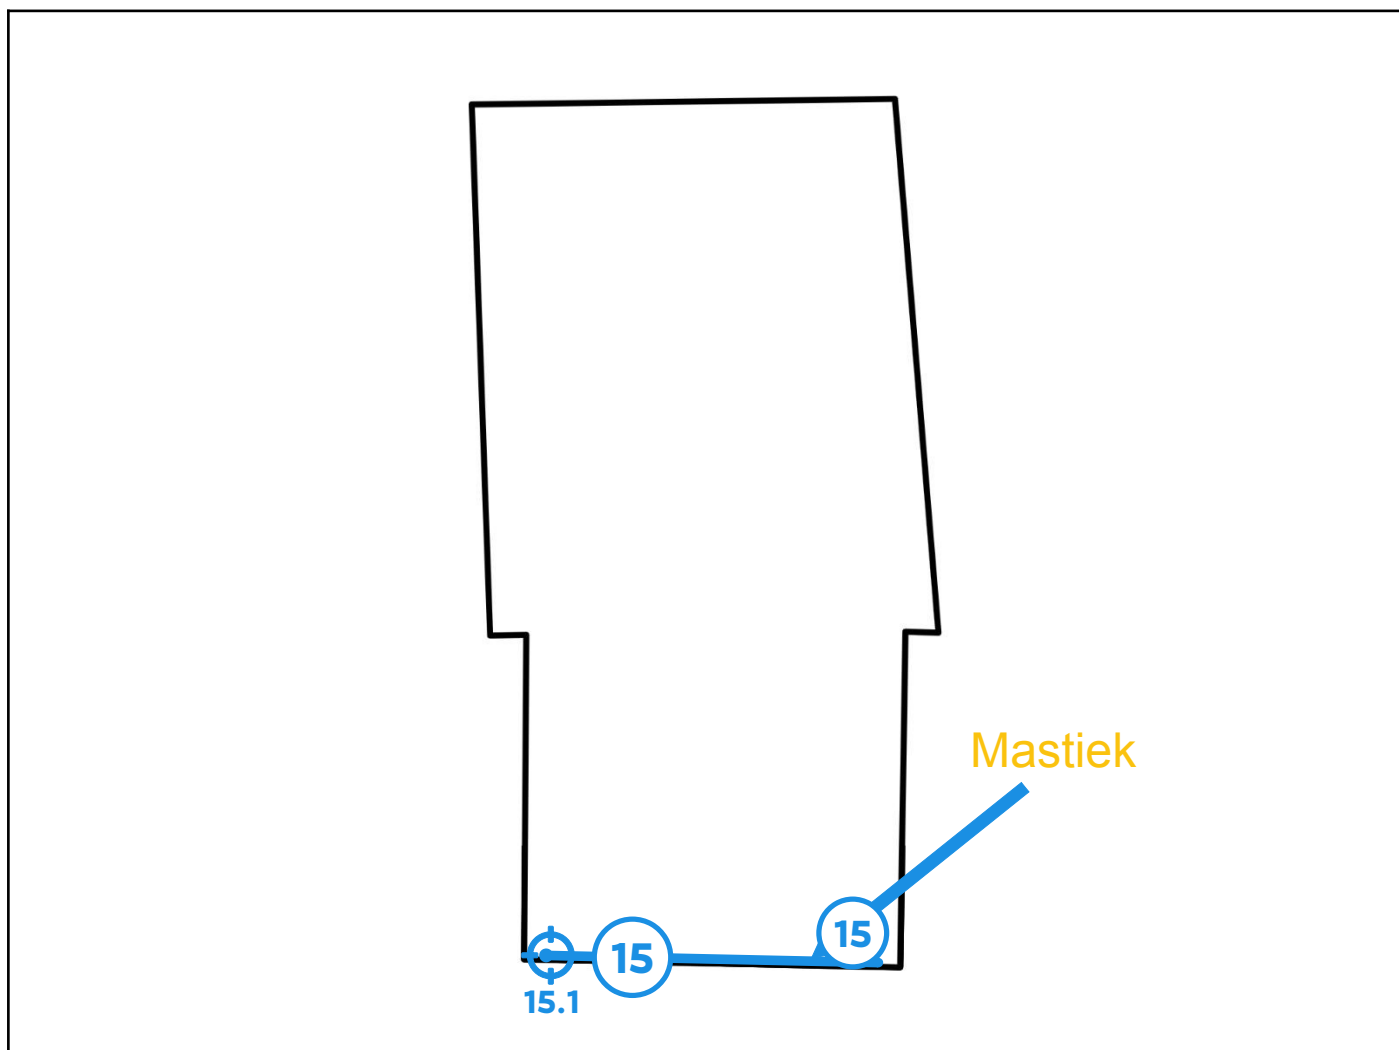
Plan 3.3: Garage plan - mastiek

Beschrijving	Type	Actie
15. Mastiek	Geen asbest	-
15.1 Code: MM002	Puntmonster	-

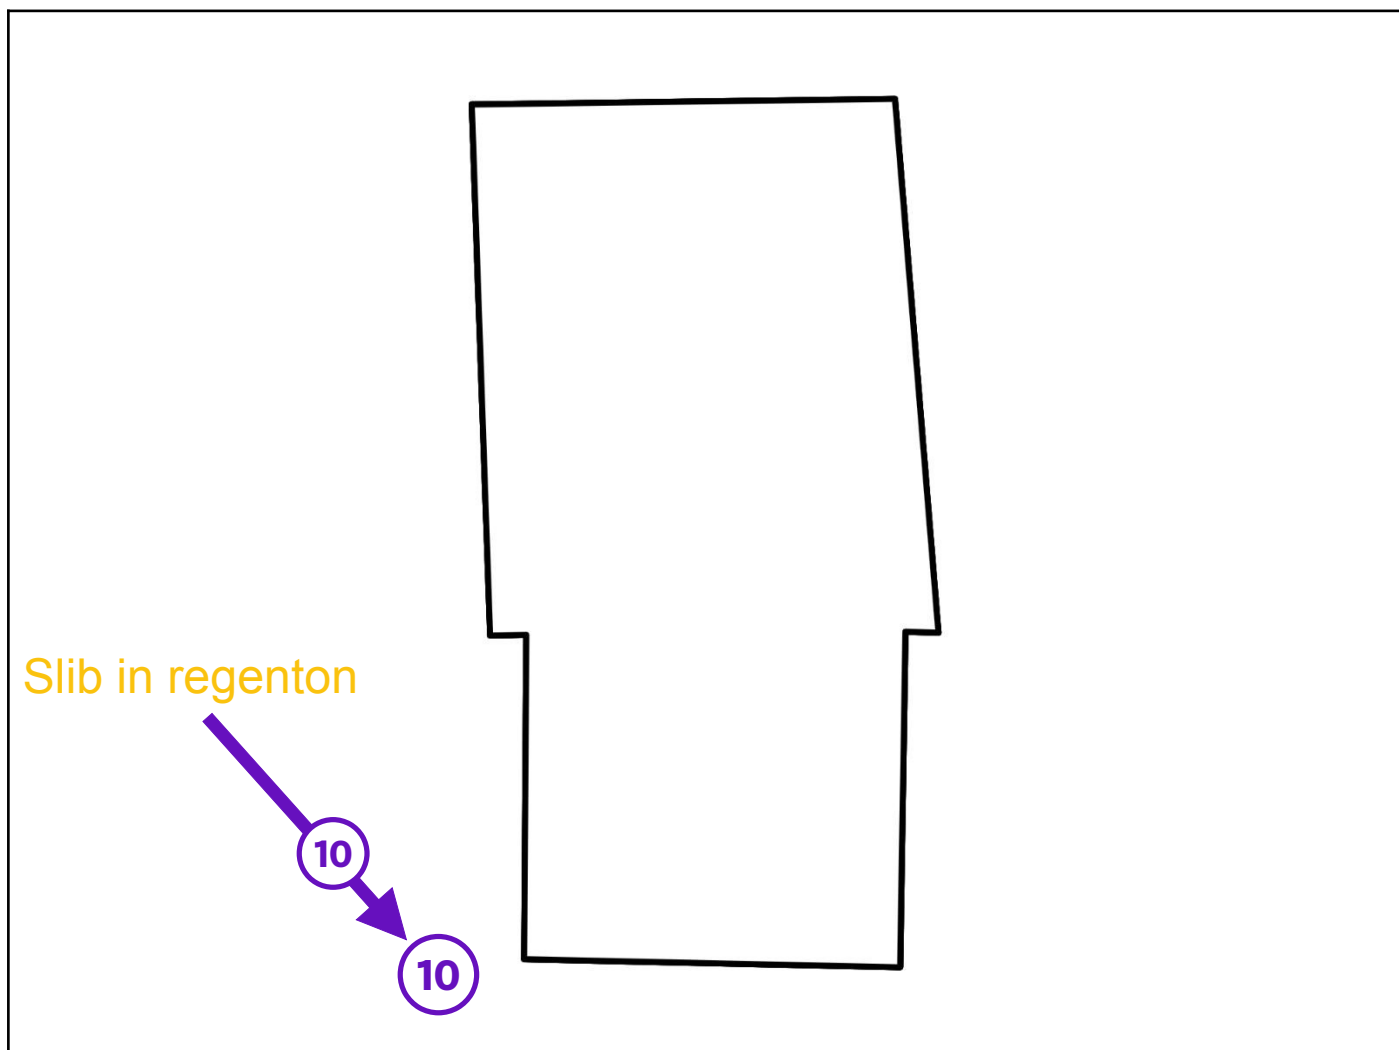
Plan 3.5: Garage plan - slib in regenton / regenwaterput

Beschrijving	Type	Actie
10. Slib in regenton / regenwaterput	Beperking	-
