Asbestinventarisatetest

Priester Pattynstraat 11, 8870 Izegem

Attestnummer : 20260519-000104.000

Niet-asbestveilig

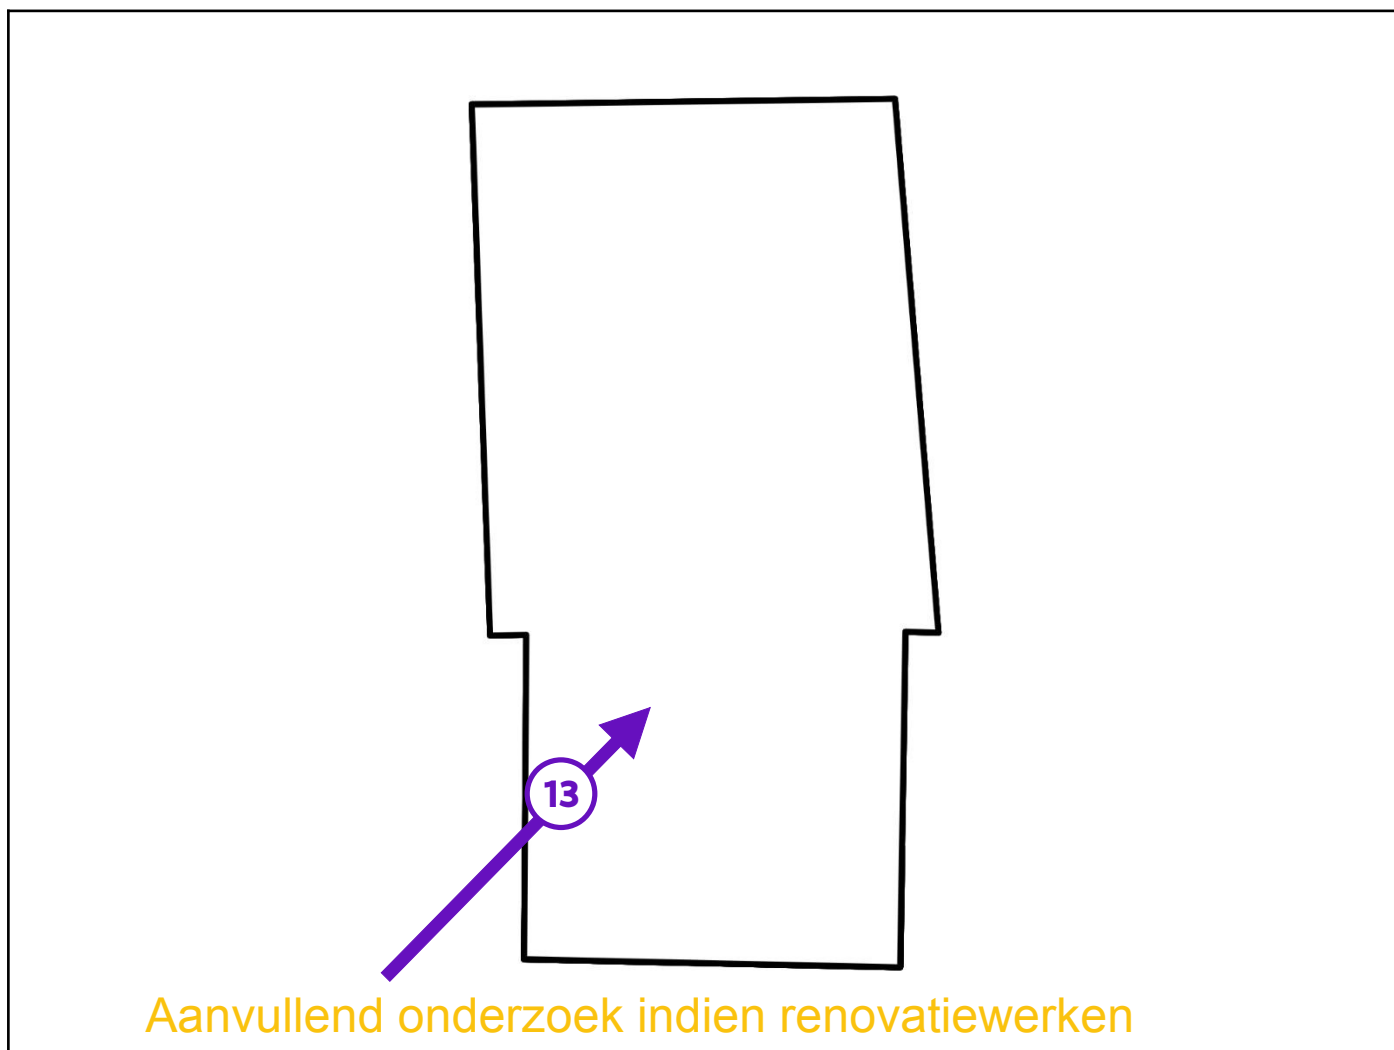
Plan 3.6: Volledige garage - aanvullend onderzoek

Beschrijving	Type	Actie
13. Aanvullend onderzoek indien renovatiewerken	Advies	-

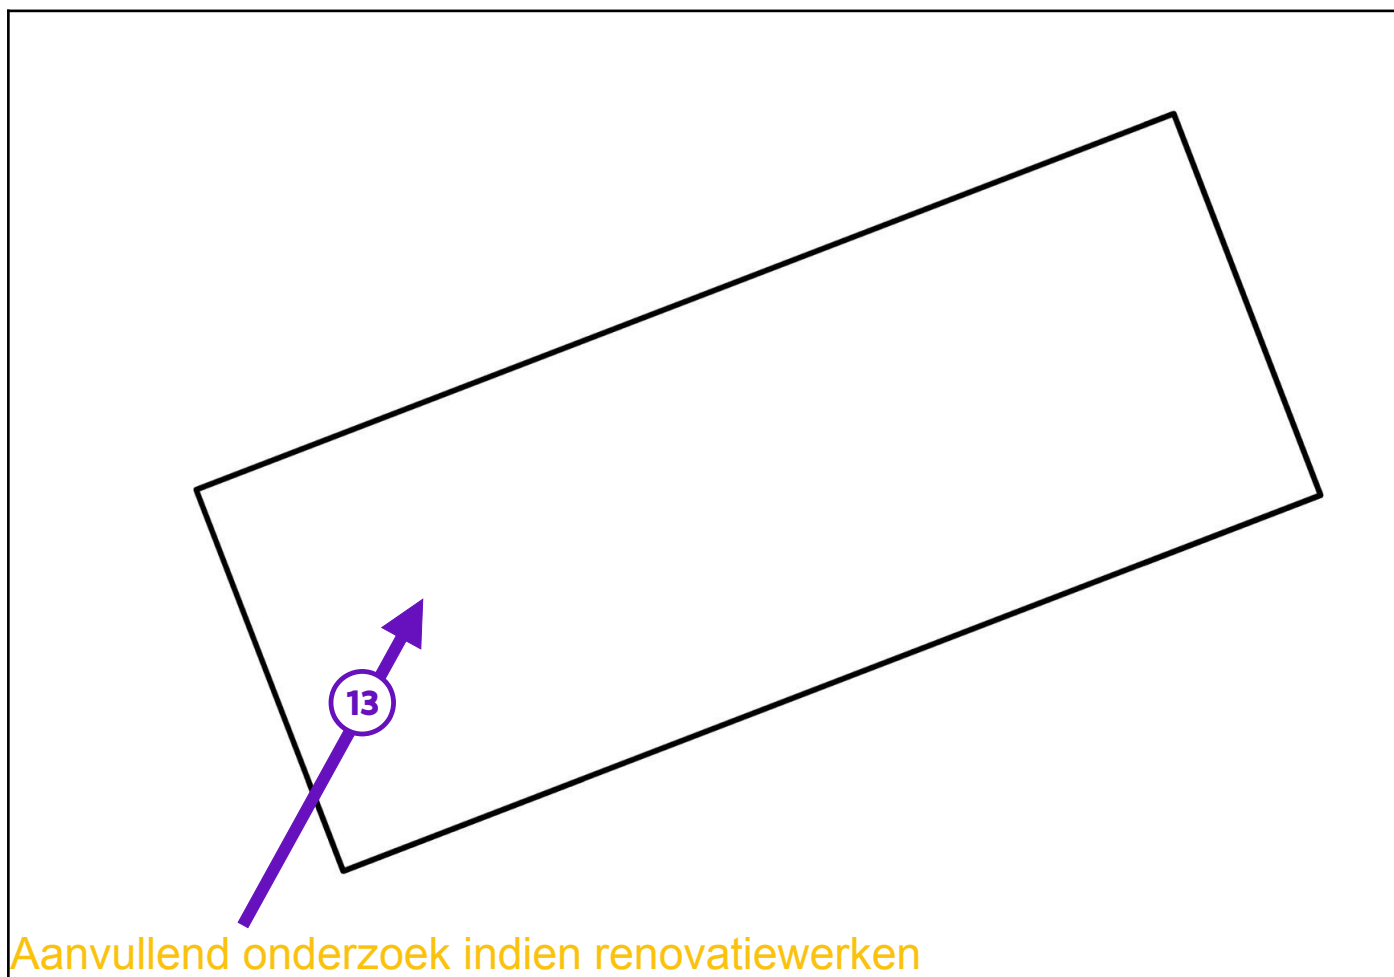
Plan 4.2: Volledige garage - aanvullend onderzoek

Beschrijving	Type	Actie
13. Aanvullend onderzoek indien renovatiewerken	Advies	-

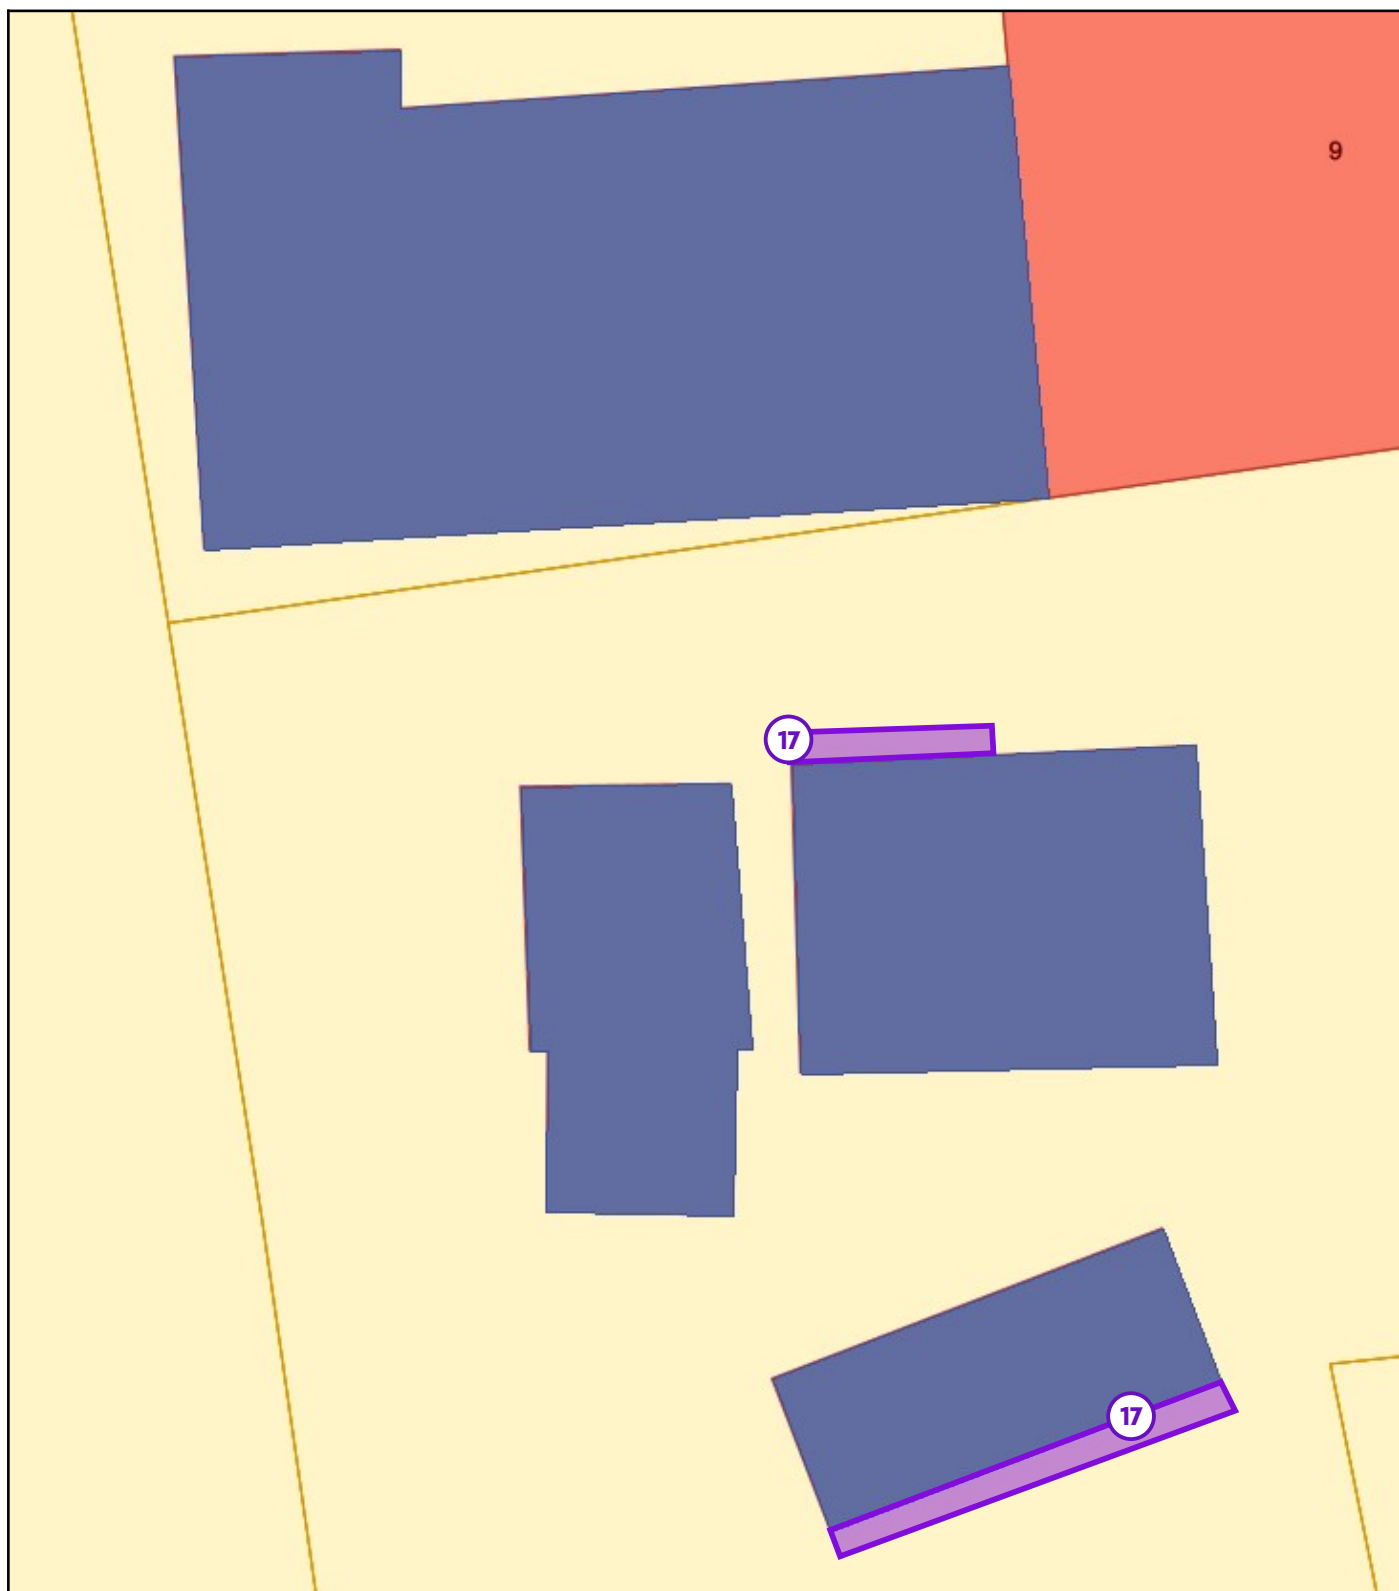
Plan 5.1: Afdruiptzones/afvloeizones

17. Afdruipzone golfplaten	Afdruipzone/afvloeizone	-
----------------------------	-------------------------	---

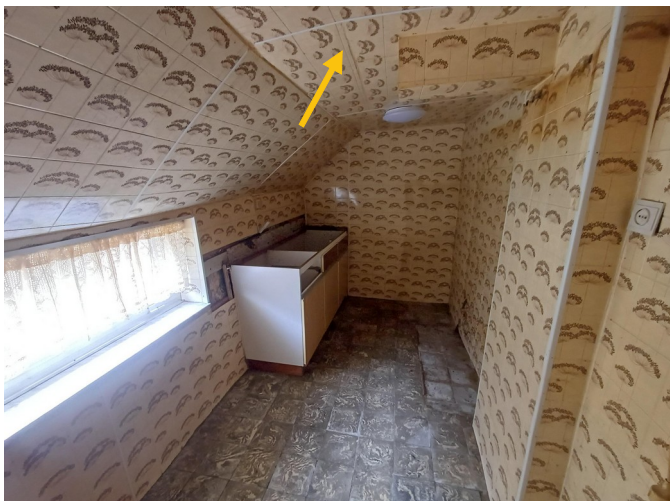
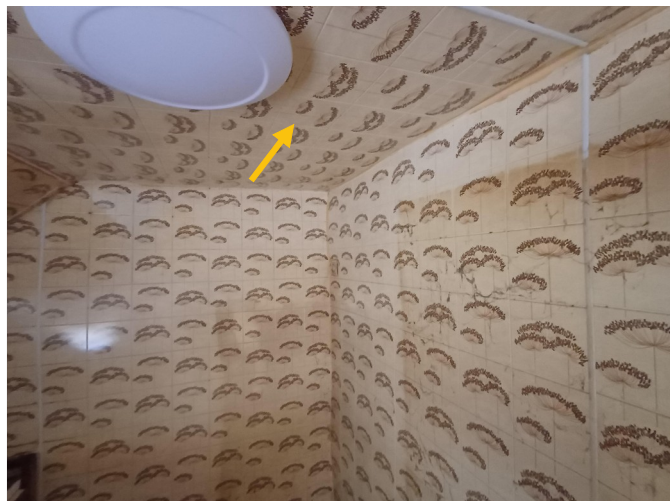
Fiche 12: Plafondafwerking uit niet-asbestverdacht materiaal

Informatie over een niet-asbestverdacht materiaal

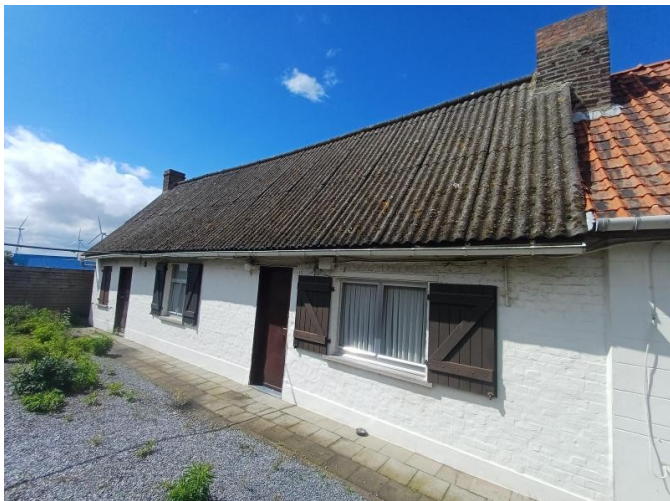
Fiche 13: Aanvullend onderzoek indien renovatiewerken

Informatie over een materiaal dat de asbestdeskundige niet kan waarnemen of vaststellen

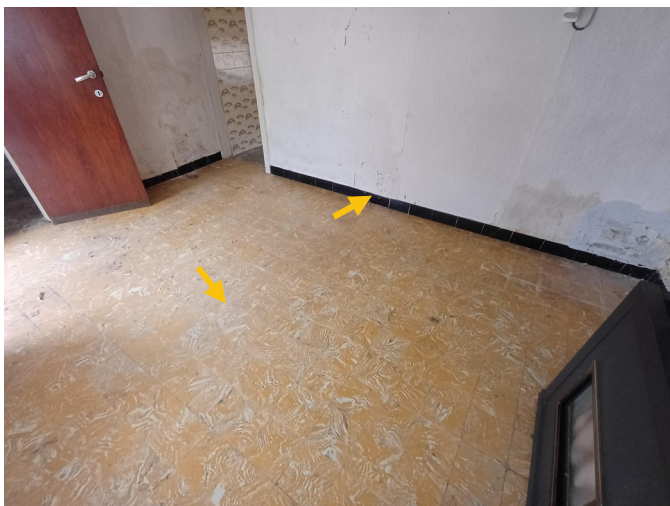
Situeringfoto

De wandtegels, vloeren en plinten zijn in goede staat. Het betreft een niet-destructief onderzoek. Achterliggende materialen konden niet worden geïdentificeerd en geïnspecteerd. Er is een kans dat de wandtegels, vloeren en plinten werden bevestigd met asbesthoudende lijm.

Bij renovatie of sloop is het aangeraden om een destructief onderzoek te laten uitvoeren van deze toepassingen.
