# Asbestinventarisatetest

Weststraat 40/7, 8800 Roeselare

Attestnummer : 20231115-000402.000

Uitgegeven op : 15.11.2023

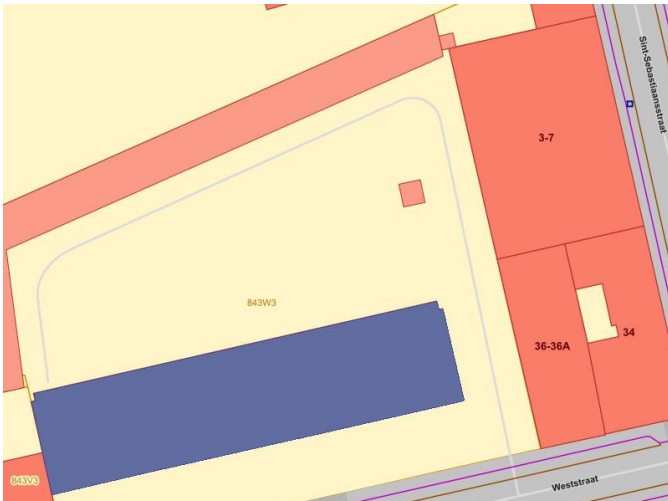
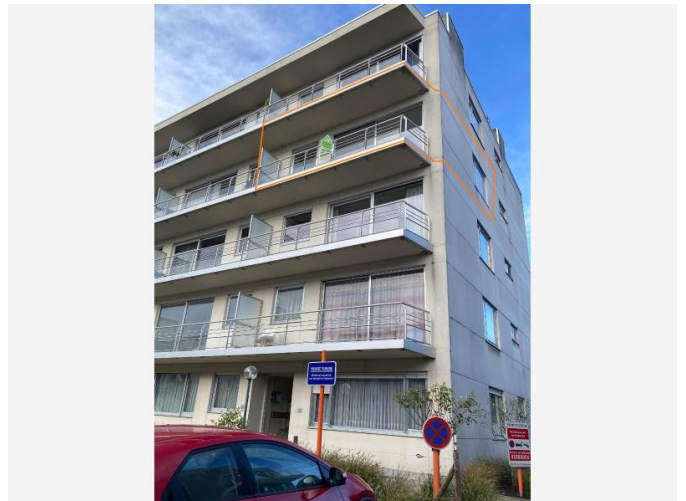
## Zone 1: Appartement bus 7

Tijdens de inspectie vastgesteld:

- 0 Asbestmaterialen
- 0 Beperkingen
- 0 Uitsluitingen
- 0 Roerende goederen
- 0 Puin, steenslag, (water)bodem
- 0 Adviezen
- 4 Geen asbest**

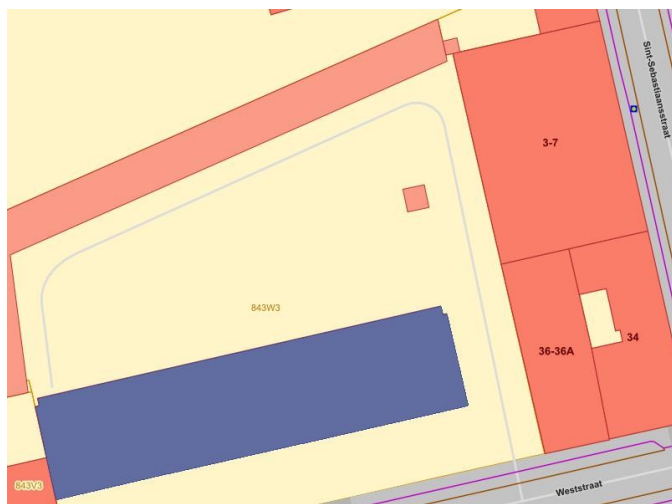
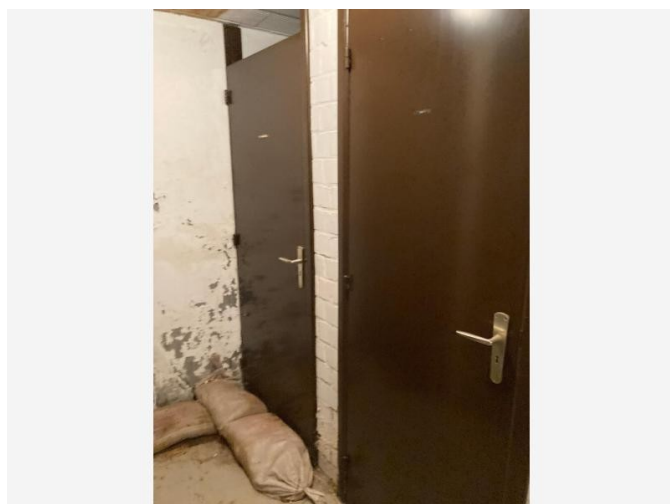
## Zone 2: Berging nr 7

Tijdens de inspectie vastgesteld:

- 0 Asbestmaterialen
- 0 Beperkingen
- 0 Uitsluitingen
- 0 Roerende goederen
- 0 Puin, steenslag, (water)bodem
- 0 Adviezen
- 0 Geen asbest

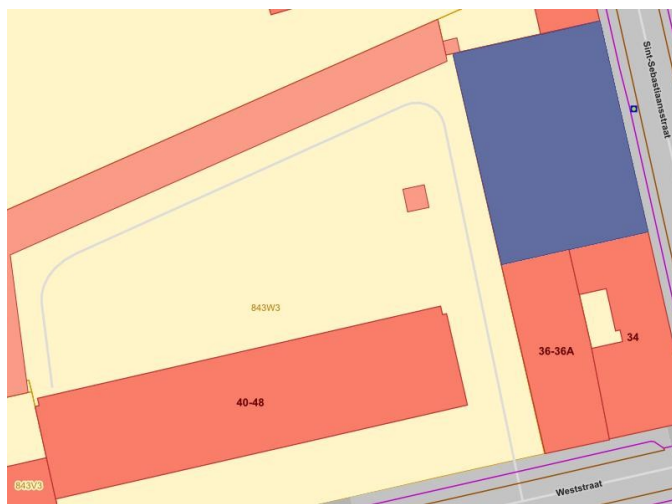
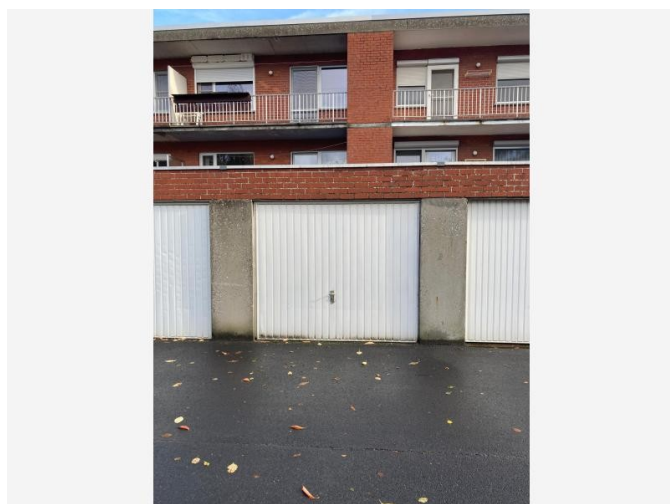
## Zone 3: garage nr 42

Tijdens de inspectie vastgesteld:

- 0 Asbestmaterialen
- 0 Beperkingen
- 0 Uitsluitingen
- 0 Roerende goederen
- 0 Puin, steenslag, (water)bodem
- 0 Adviezen
- 1 Geen asbest**
