Asbestinventarisatattest

Leopoldlaan 86/54, 9200 Dendermonde

Attestnummer : 20240612-000459.000

Uitgegeven op : 12.06.2024

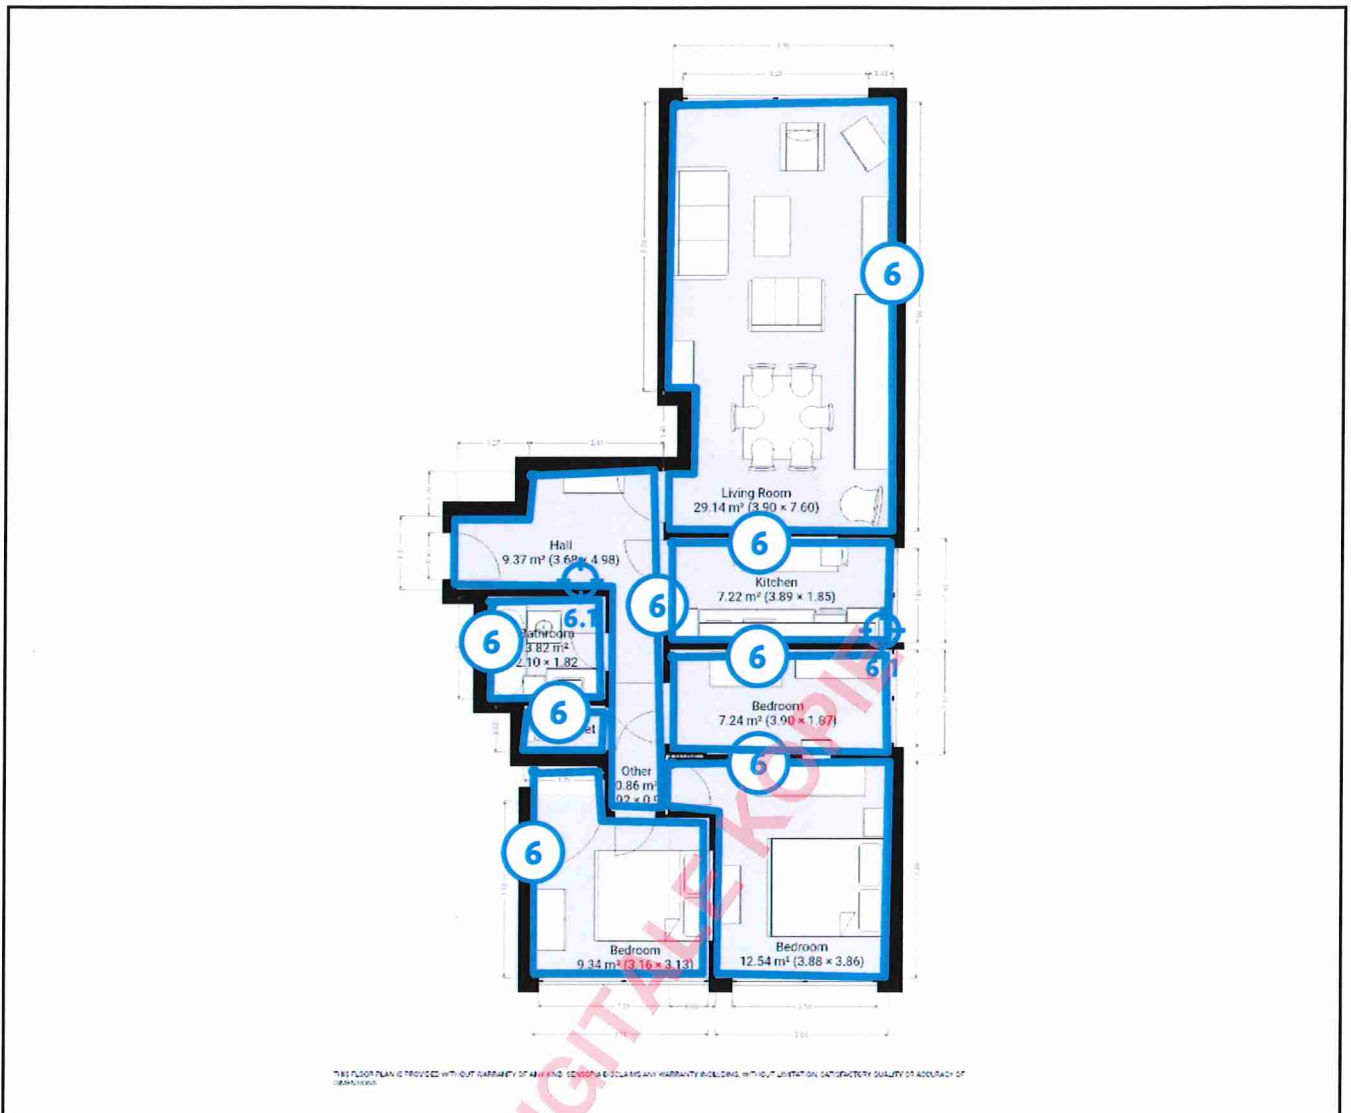
Plan 1.1: Grondplan +11

Beschrijving	Type	Actie
6. Pleisterwerk - Muren (appartement)	Geen asbest	-
6.1 Code: 91883 - 1	Mengmonster	-

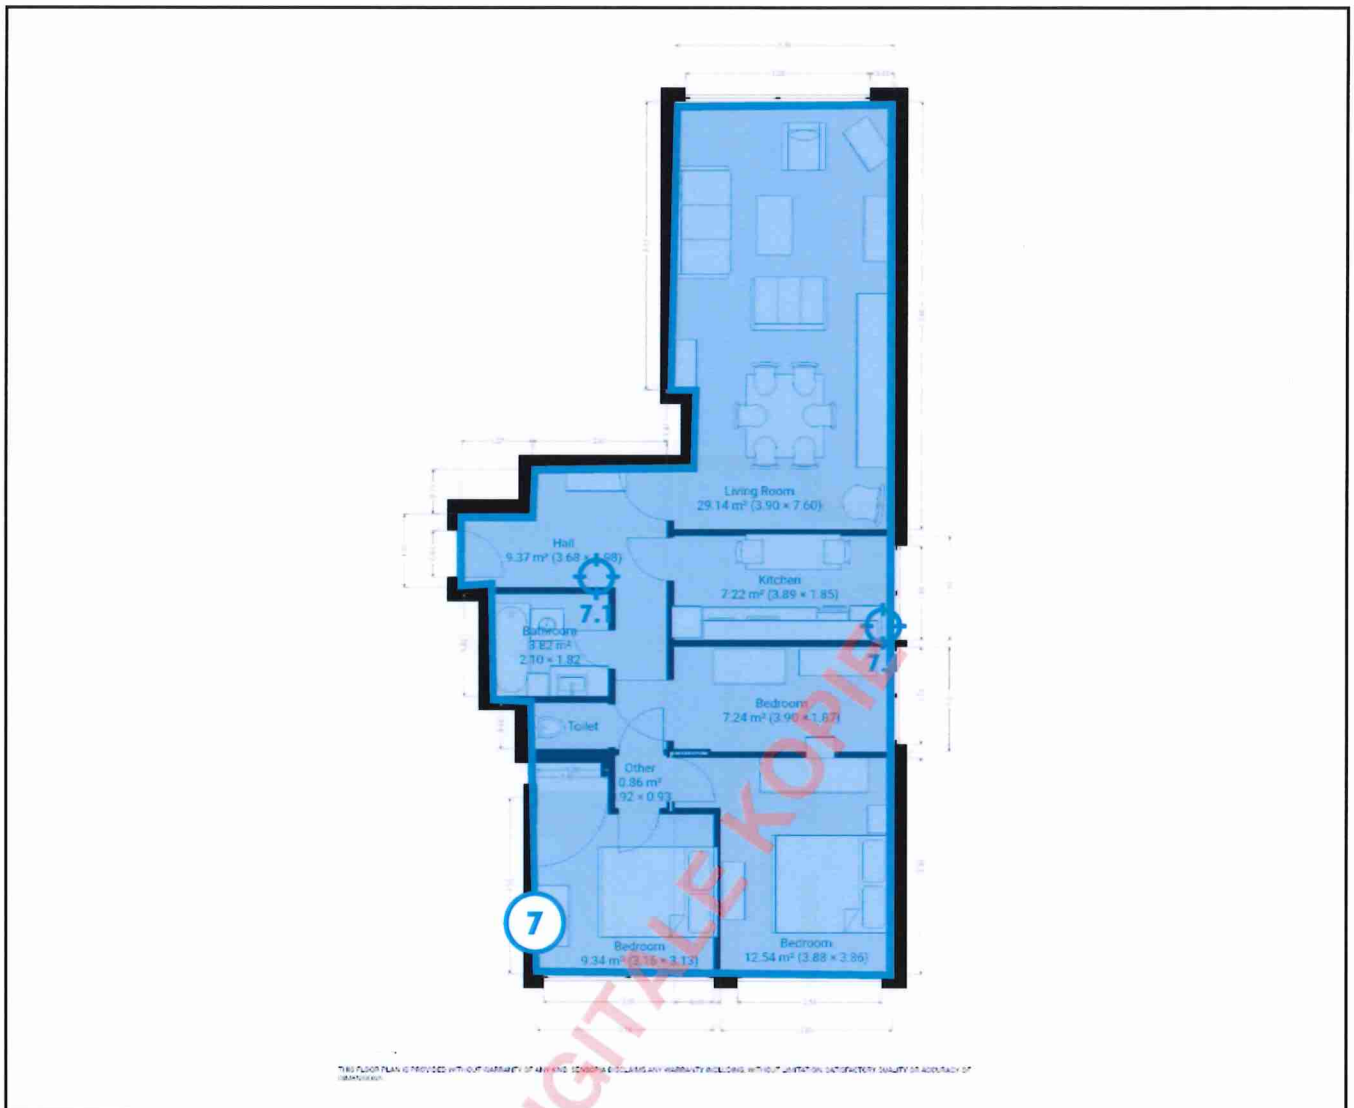
Plan 1.2: Grondplan +11

Beschrijving	Type	Actie
7. Pleisterwerk - Plafonds (appartement)	Geen asbest	-
7.1 Code: 91883 - 2	Mengmonster	-
