# Asbestinventarisatattest

Oude Molenstraat 86, 9100 Sint-Niklaas

Attestnummer : 20260826-000358.000

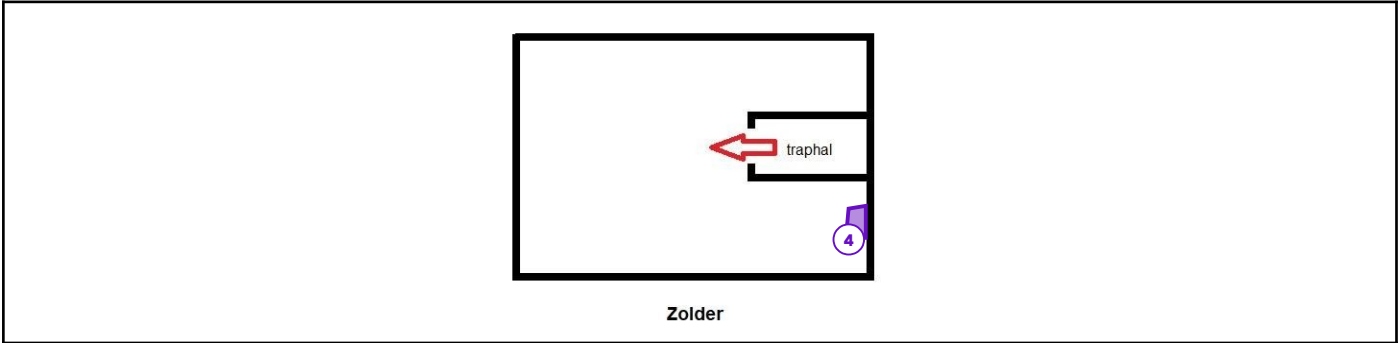
# Plan 1.4: Plan Zolder

| Beschrijving | Type | Actie |
|---|---|---|
| 4. Rookgaskanaal - Identificatie van Materialen | Beperking | - |
