Asbestinventarisatetest

Sint-Truidersteenweg 309, 3700 Tongeren

Attestnummer : 20231127-000199.000

Zone 1: HANDELSPAND

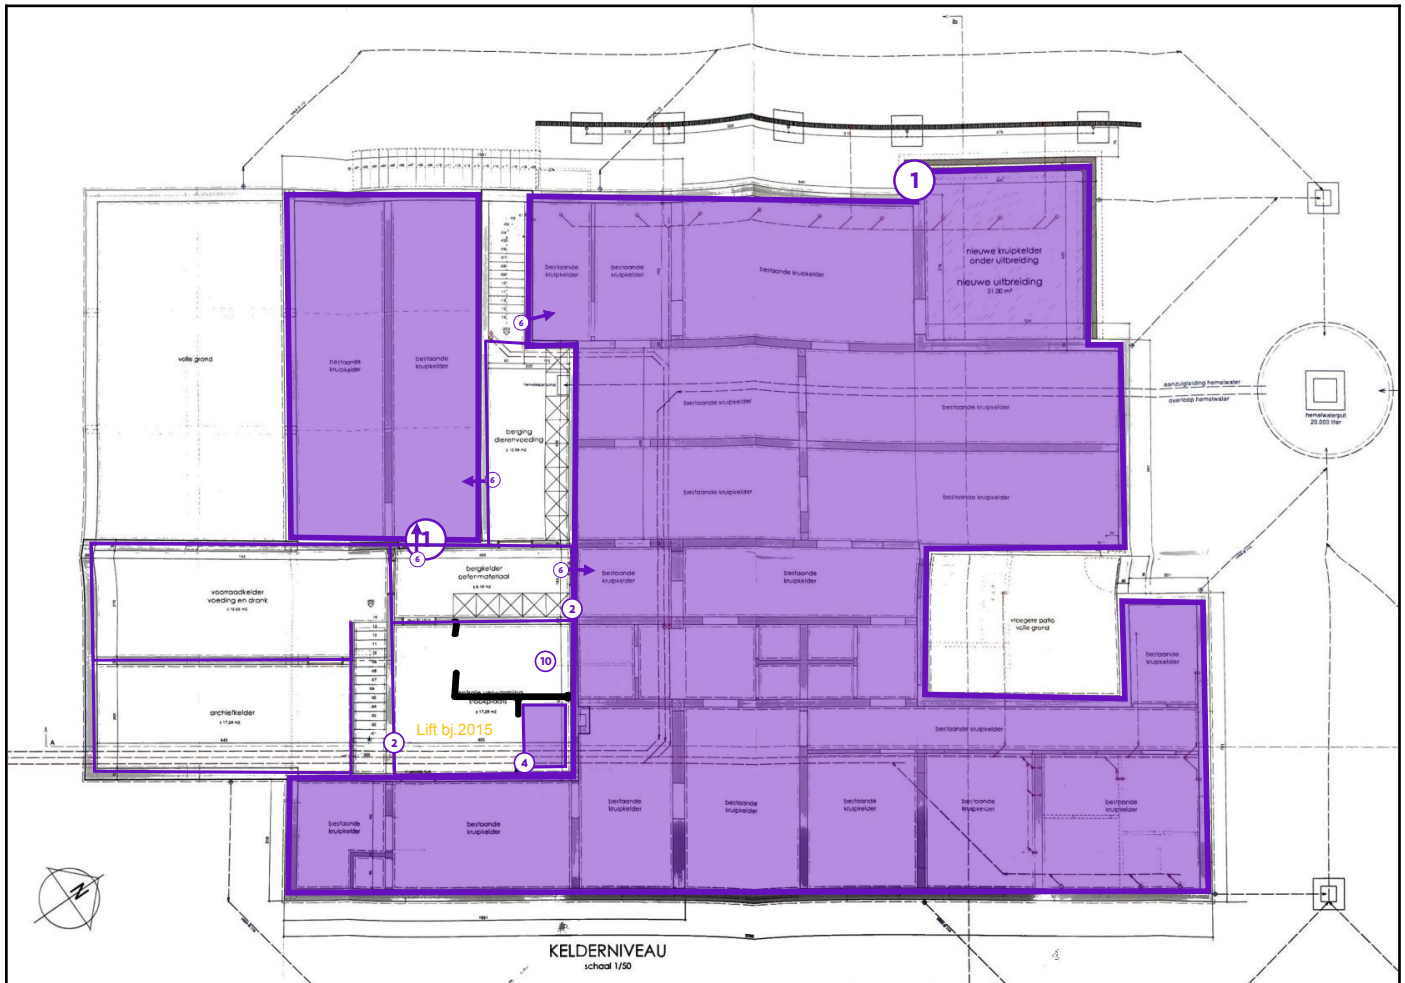
Plan 1.1: plan kelder

Beschrijving	Type	Actie
1. Kruipruimtes niet inspecteerbaar	Beperking	-
2. Pleisterwerk kelder afwezig	Advies	-
4. Lift + schacht bj.2015	Advies	-
6. Kruipruimtes inspectie	Advies	-
10. CV installatie met bj. 2015	Advies	-

16.1 Code: A1 - +0 pleister wanden	Mengmonster	-
------------------------------------	-------------	---

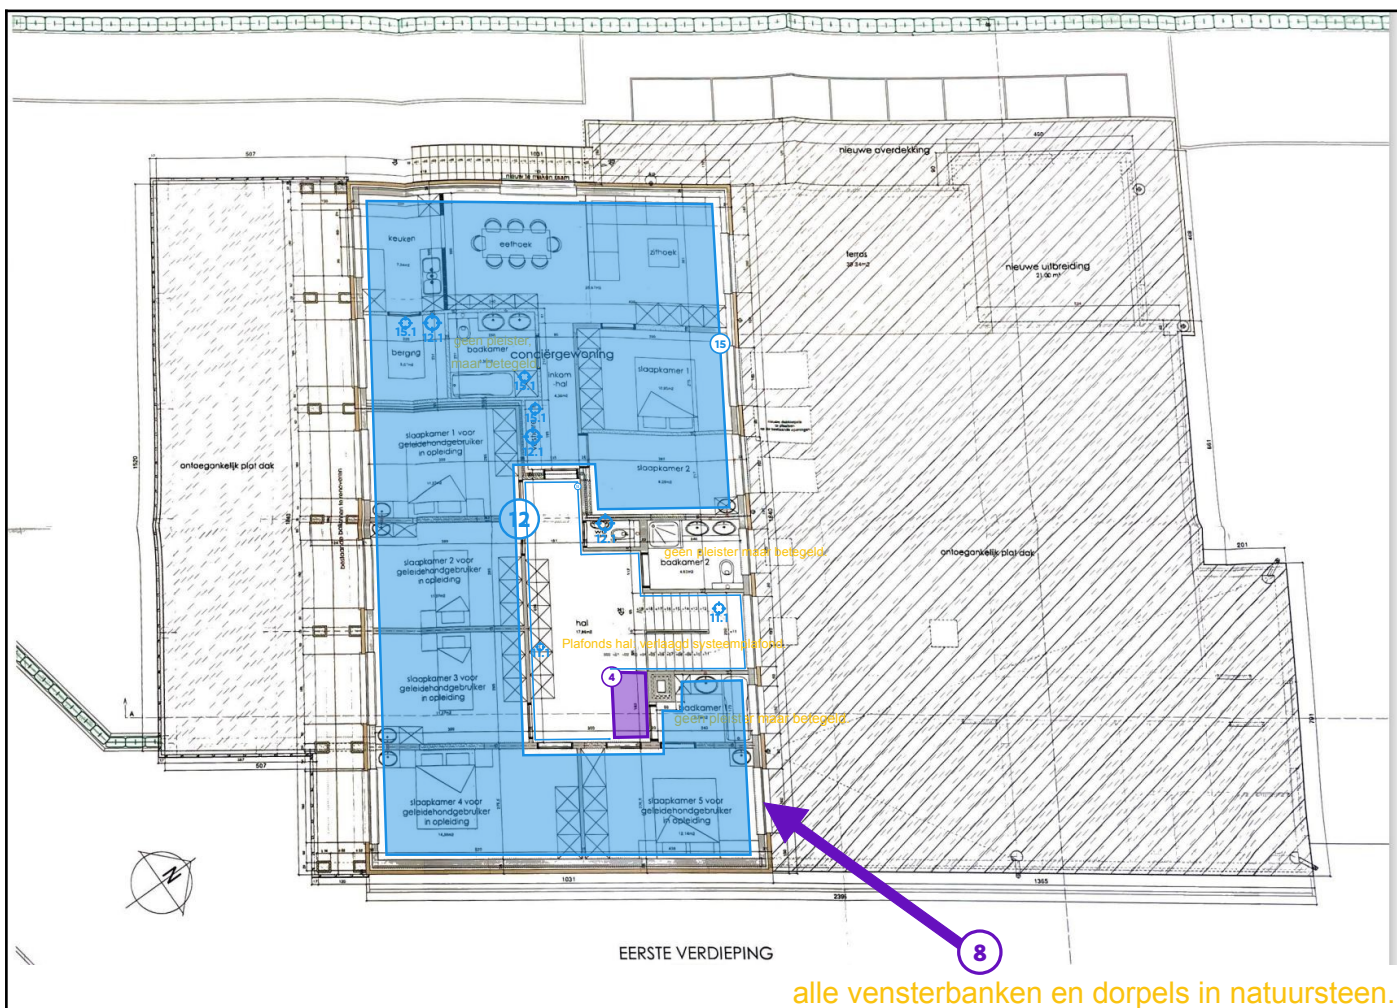
Plan 1.3: plan verdieping

Beschrijving	Type	Actie
4. Lift + schacht bj.2015	Advies	-
8. vensterbanken interieur+ext. in natuursteen	Advies	-
11. A3 Traphal pleister +1	Geen asbest	-
11.1 Code: A3 Traphal pleister +1	Mengmonster	-
12. A1 - +1 pleister wanden	Geen asbest	-
12.1 Code: A1 - +1 pleister wanden	Mengmonster	-
15. A2 - pleister plafonds +1	Geen asbest	-

15.1 Code: A2 - pleister plafonds +1	Mengmonster	-
--------------------------------------	-------------	---

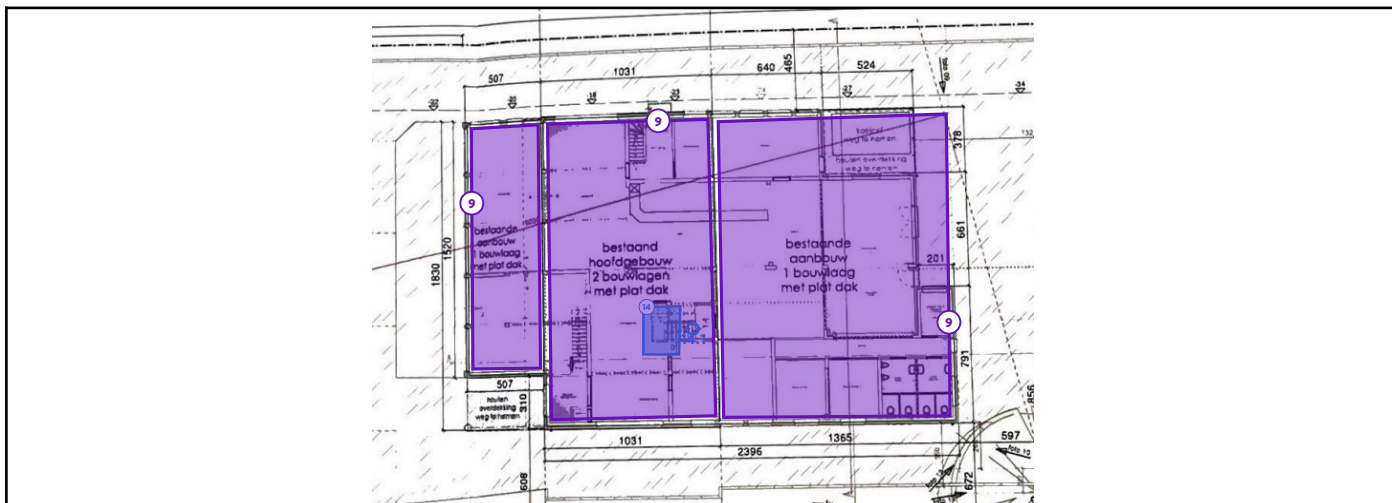
Plan 1.4: plan dak

Beschrijving	Type	Actie
9. Dakrenovatie bj.2015	Advies	-
14. A6 leien schoorsteenommanteling	Geen asbest	-
14.1 Code: A6 leien schoorsteenommanteling	Puntmonster	-

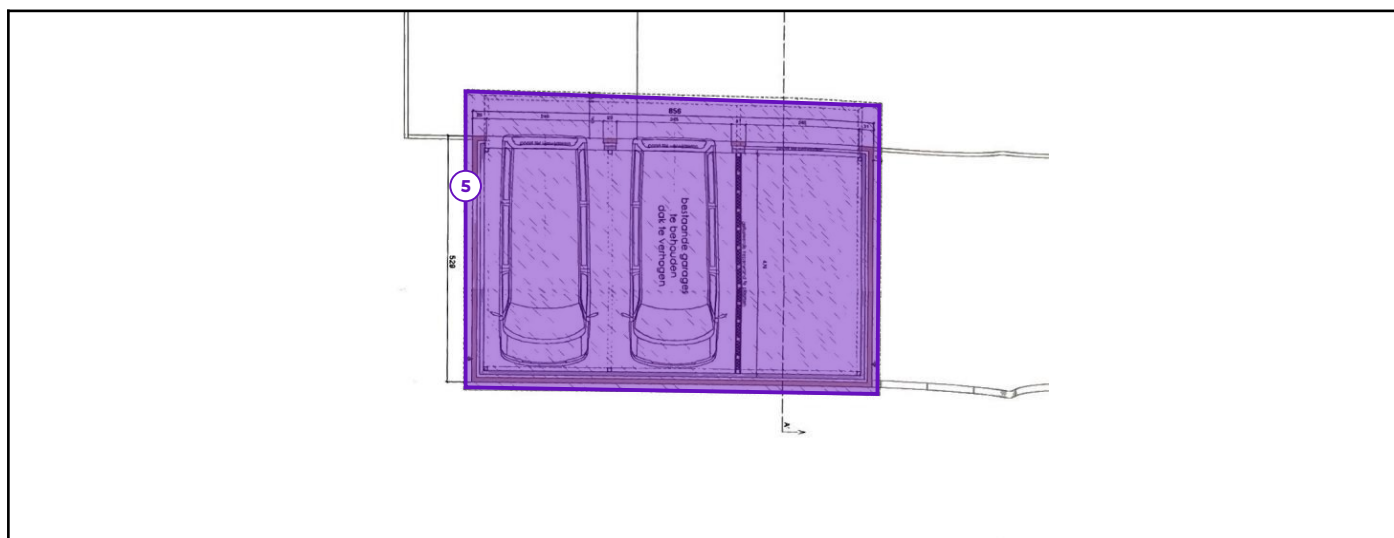
Plan 2.1: plan garage

Beschrijving	Type	Actie
5. Garagedak renovatie bj.2015	Advies	-
