# Asbestinventarisatetest

Sasstraat 4/1, 3500 Hasselt

Attestnummer : 20250317-000119.000

Uitgegeven op : 17.03.2025

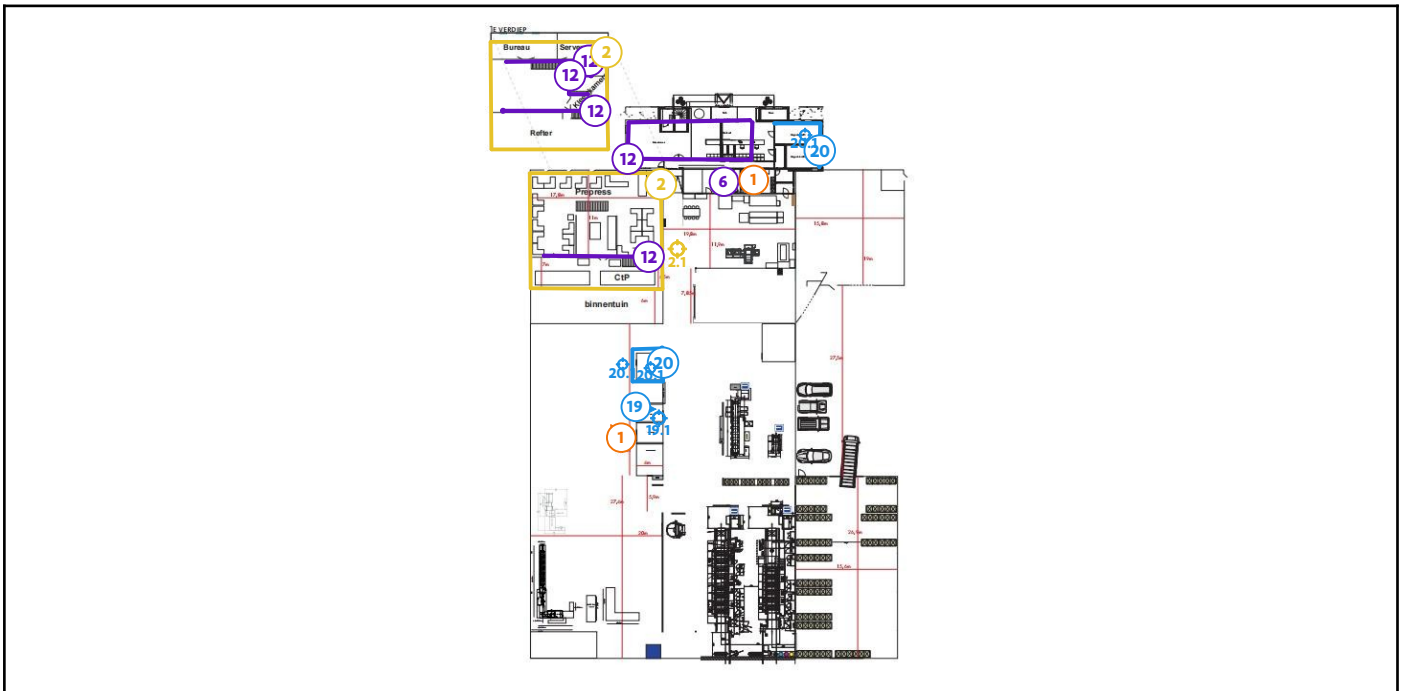
## Plan 1.2: GLV

Beschrijving	Type	Actie
1. Bakeliet	Asbestmateriaal	Verwijderen
2. Asbestcement wanden, prefab betonpaneel (roze)	Asbestmateriaal	Zorgvuldig beheren
2.1 Code: MNR02	Puntmonster	-
6. Recente CV-ketel (bj 2006).	Advies	-
12. Gipskartonplaat	Advies	-
19. CV ketelhuis-brander pakking (ketel niet meer in gebruik)	Geen asbest	-
19.1 Code: MNR03	Puntmonster	-
20. MUURpleister	Geen asbest	-
20.1 Code: MNR01	Mengmonster	-
