Martin VitrierieExpress
Hellebeemden 10
BE-3500 HASSELT

Onze referenties: CBC-R23/104.

VERSLAG VAN ASBESTINVENTARIS NA NIET-DESTRUCTIEF ONDERZOEK

Adres: Hellebeemden 10, 3500 Hasselt

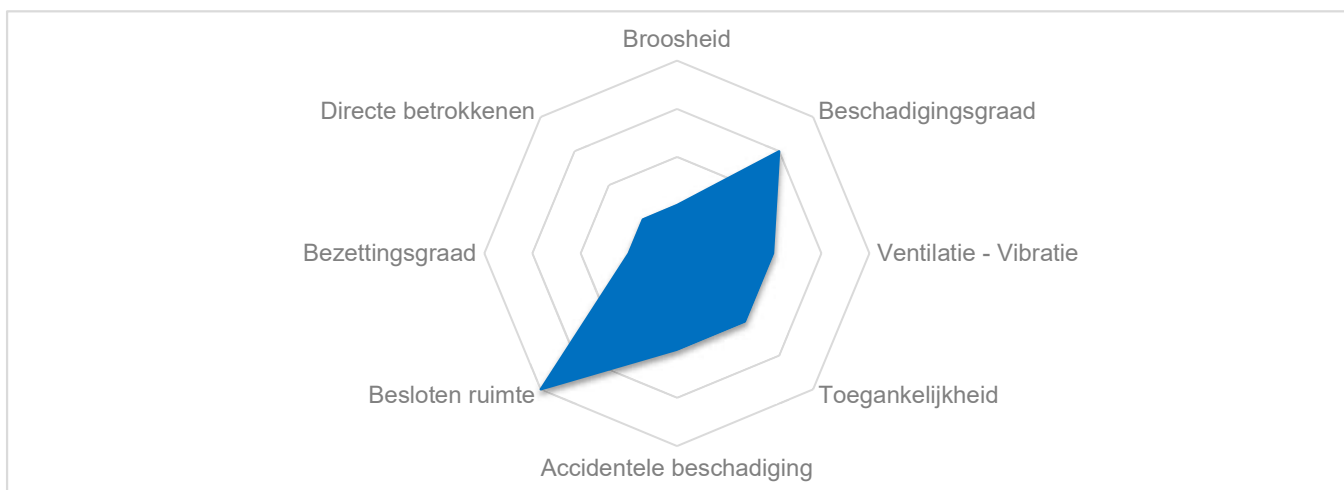
SYSTEEMKAART	Gebouw	Verdieping	Ruimte/plaats	Materiaal	Aanwezigheid van asbest
1	Zie conclusie			Scheidingsplaat voor hoogspanningscompartimenten	Bekend als asbesthoudend

Activiteit die kan leiden tot blootstelling aan asbest

<input checked="" type="checkbox"/>	Elektrisch werken	<input type="checkbox"/>	/
<input type="checkbox"/>	/	<input type="checkbox"/>	/
RAAD			
<input checked="" type="checkbox"/>	Jaarlijkse controle van de toestand van het materiaal	<input type="checkbox"/>	/
<input type="checkbox"/>	/	<input type="checkbox"/>	/

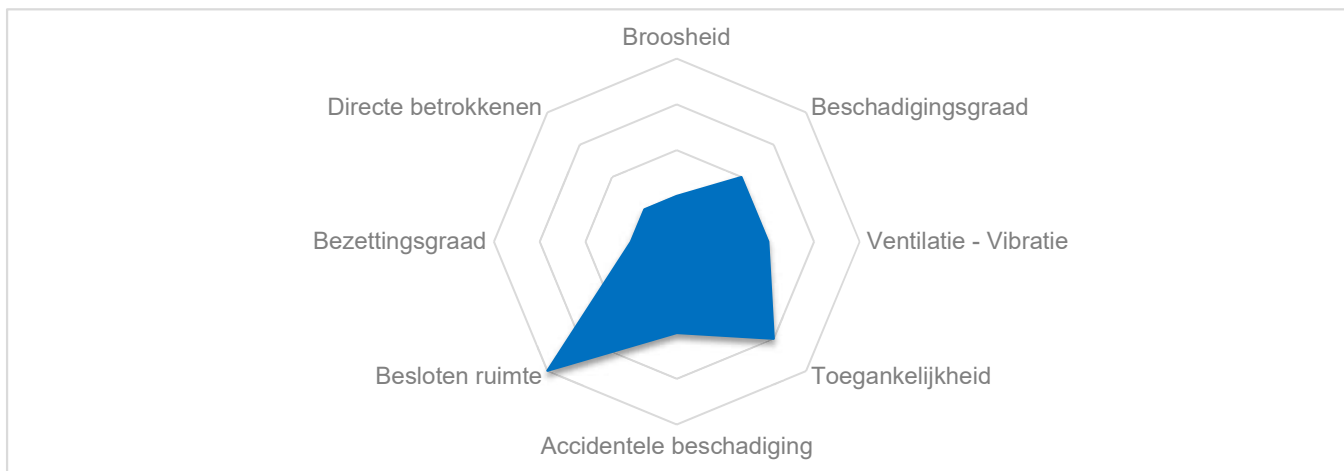
SYSTEEMKAART	Gebouw	Verdieping	Ruimte/plaats	Materiaal	Aanwezigheid van asbest
2	Kantoren	0	Hoogspanningscabine Holtgebouw	Zekeringen	Bekend als asbesthoudend

Activiteit die kan leiden tot blootstelling aan asbest			
<input checked="" type="checkbox"/>	Elektrisch werken	<input type="checkbox"/>	/
<input type="checkbox"/>	/	<input type="checkbox"/>	/
RAAD			
<input checked="" type="checkbox"/>	Jaarlijkse controle van de toestand van het materiaal	<input type="checkbox"/>	/
<input type="checkbox"/>	/	<input type="checkbox"/>	/
