Asbestinventarisatetest

Tiensevest 41/0001, 3010 Leuven

Attestnummer : 20251001-000151.000

Zone 1: Appartement 0001

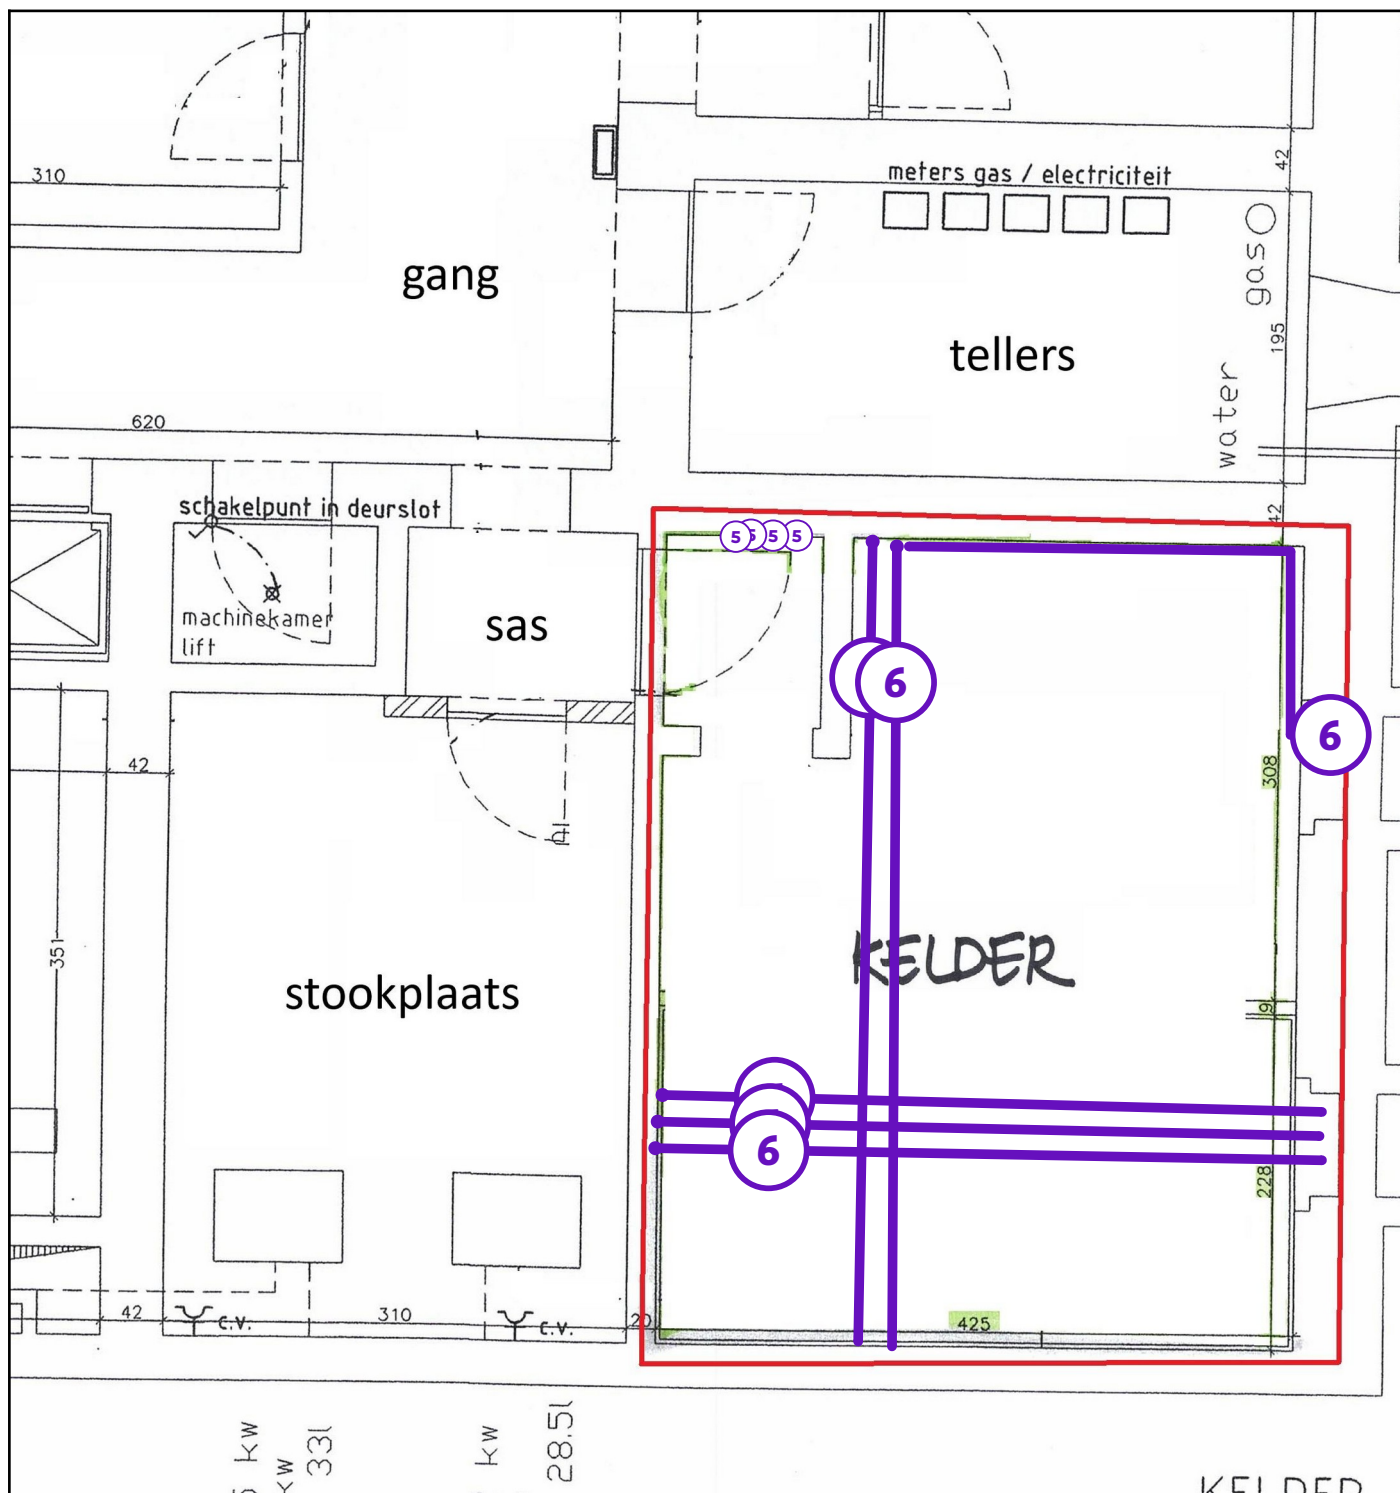
Plan 1.1: Kelderverdieping

Beschrijving	Type	Actie
5. Doorvoeren kunststof	Advies	-
6. Afvoerleidingen	Advies	-

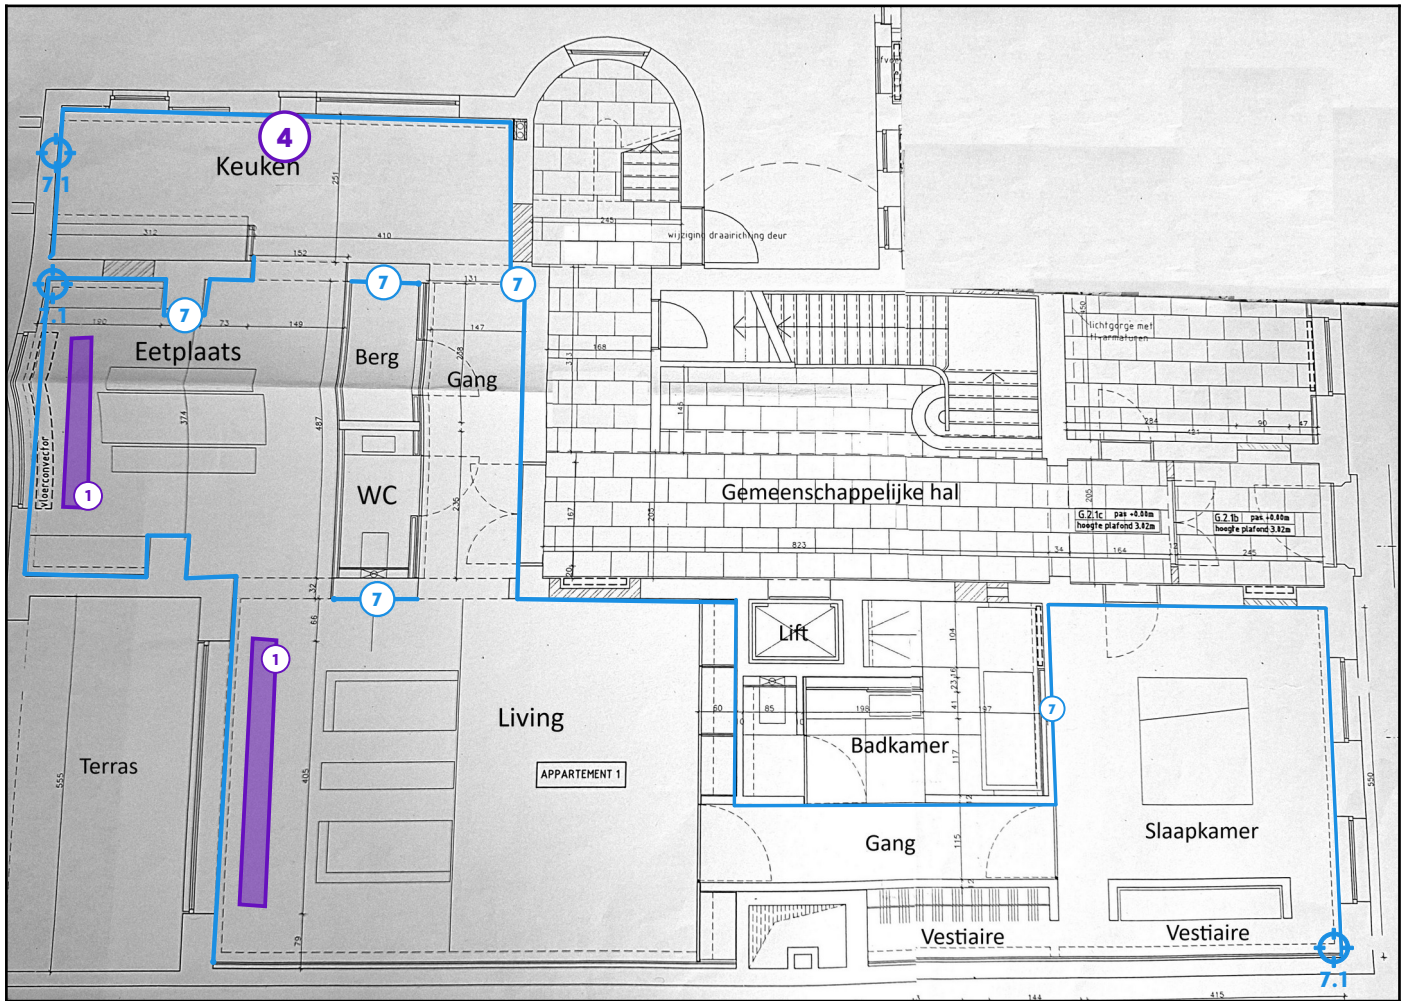
Plan 1.2: Gelijkvloerse verdieping

Beschrijving	Type	Actie
1. Convectorputten	Advies	-
4. Spoelbak	Advies	-
7. Pleister muren	Geen asbest	-
7.1 Code: MM01	Mengmonster	-
