Asbestinventarisatetest

Steenweg Vrolingen 5, 3830 Wellen

Attestnummer : 20231210-000096.000

Niet-asbestveilig

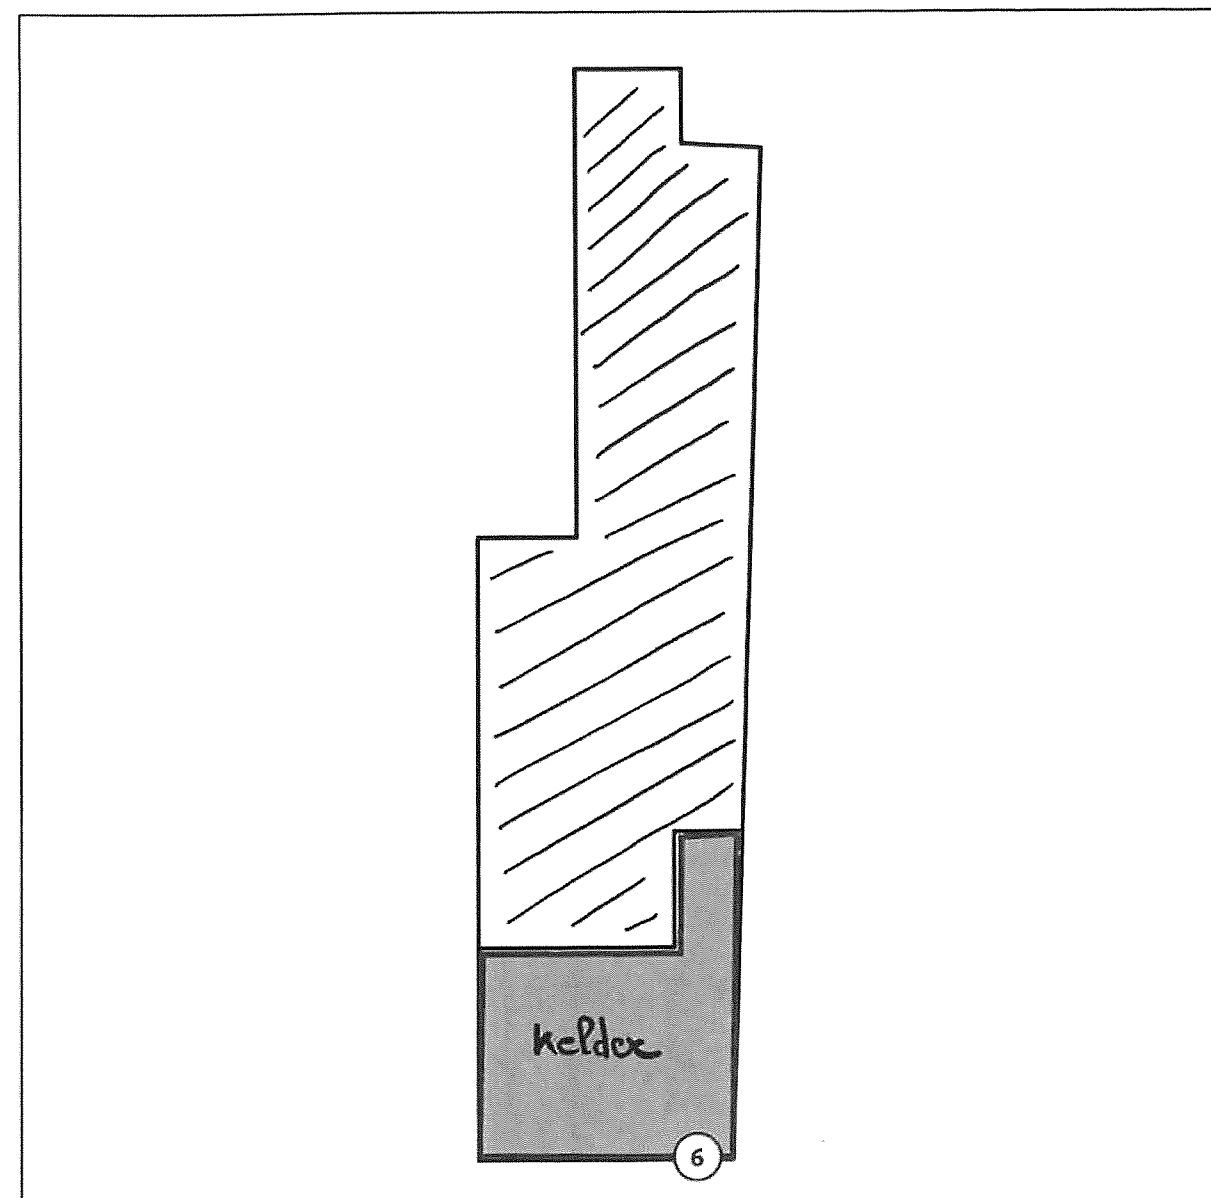
Plan 1.1: Kelder

Beschrijving	Type	Actie
6. Geen asbest in kelder	Advies	-

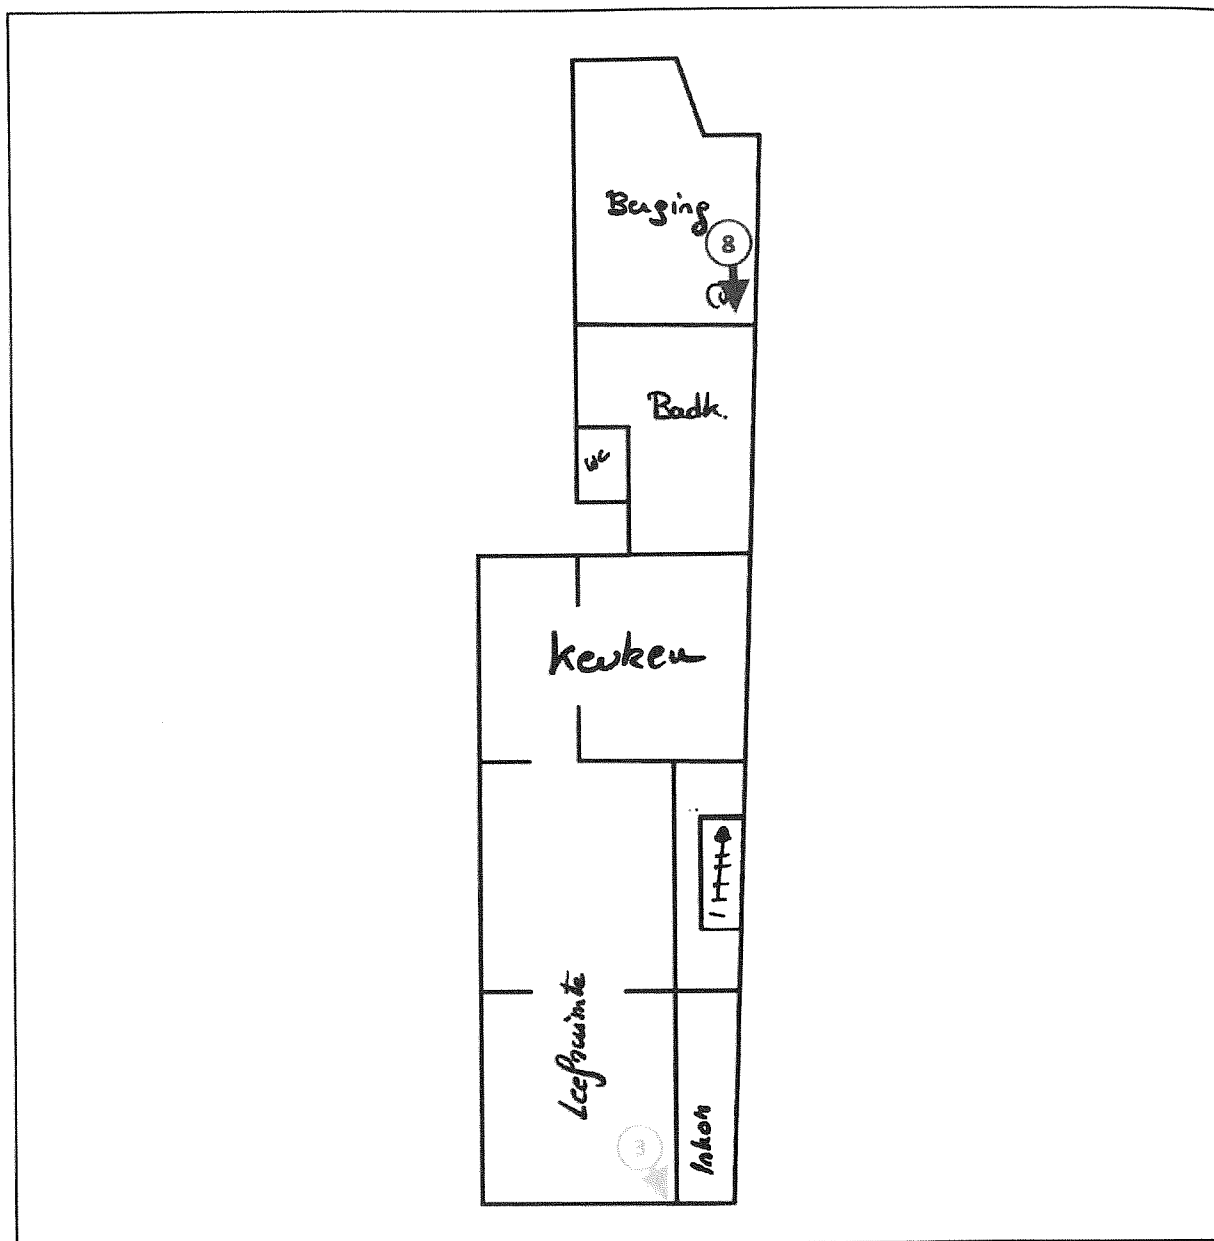
Plan 1.2: Gv

Beschrijving	Type	Actie
3. Elektriciteitsmeter met behuizing in bakeliet	Asbestmateriaal	Opzuidig baken
8. Recente CV-ketel	Advies	-

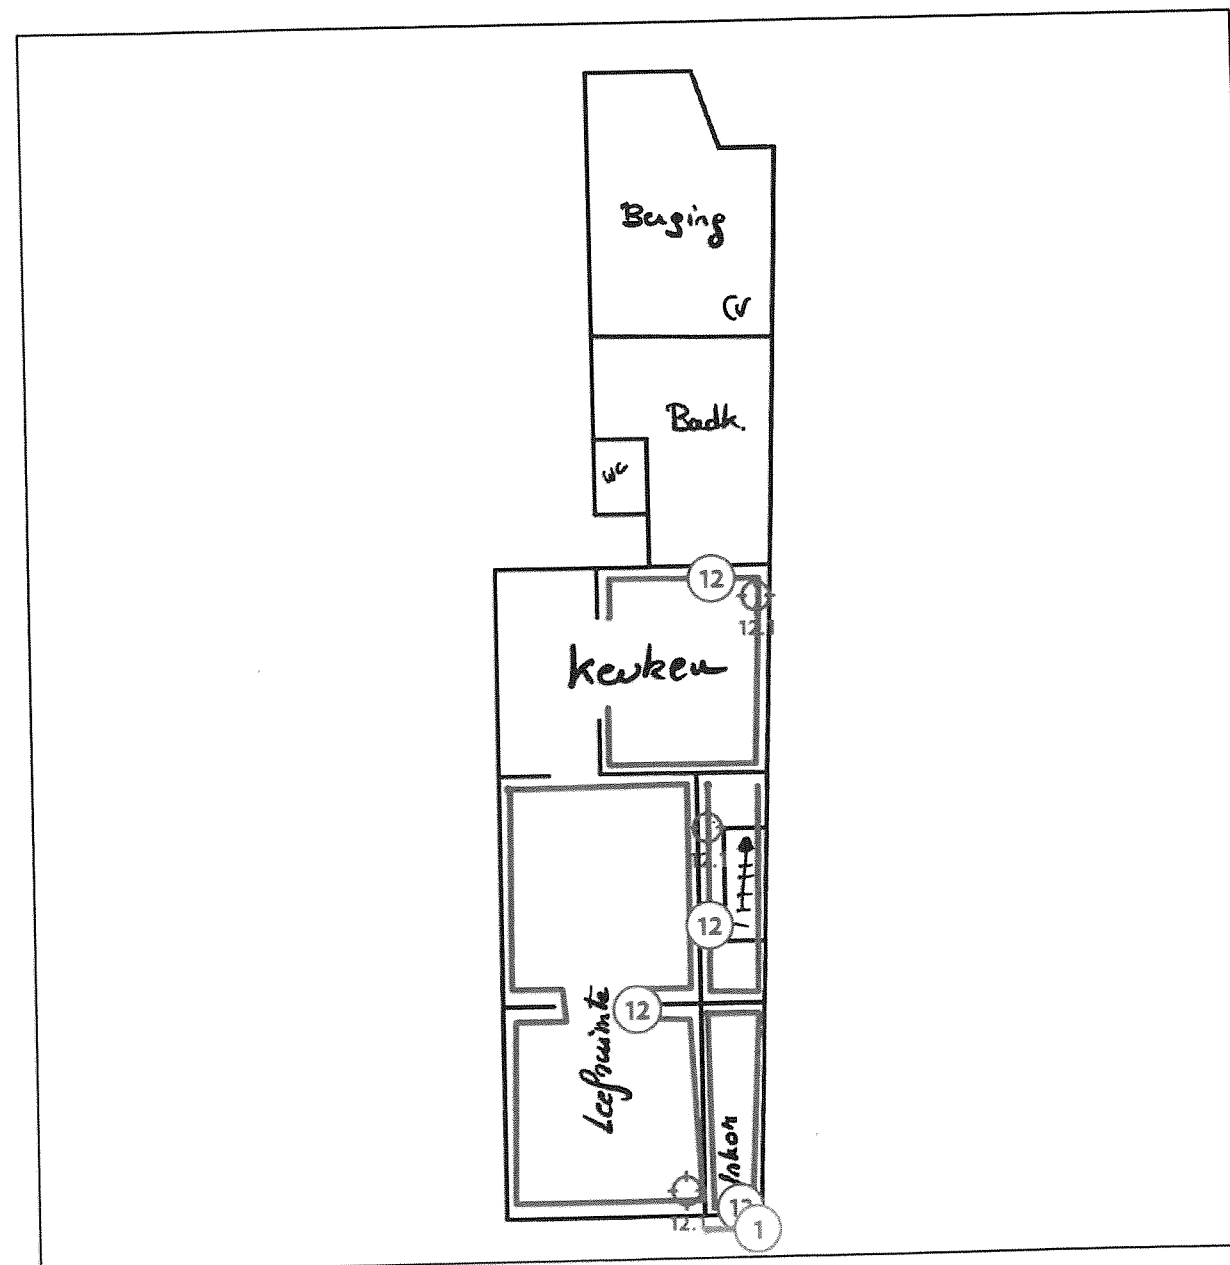
Plan 1.3: GV - wanden

Beschrijving	Type	Actie
1. Afdak met leien	Asbestmateriaal	Verwijderen
12. Pleisterwerk muren	Geen asbest	-

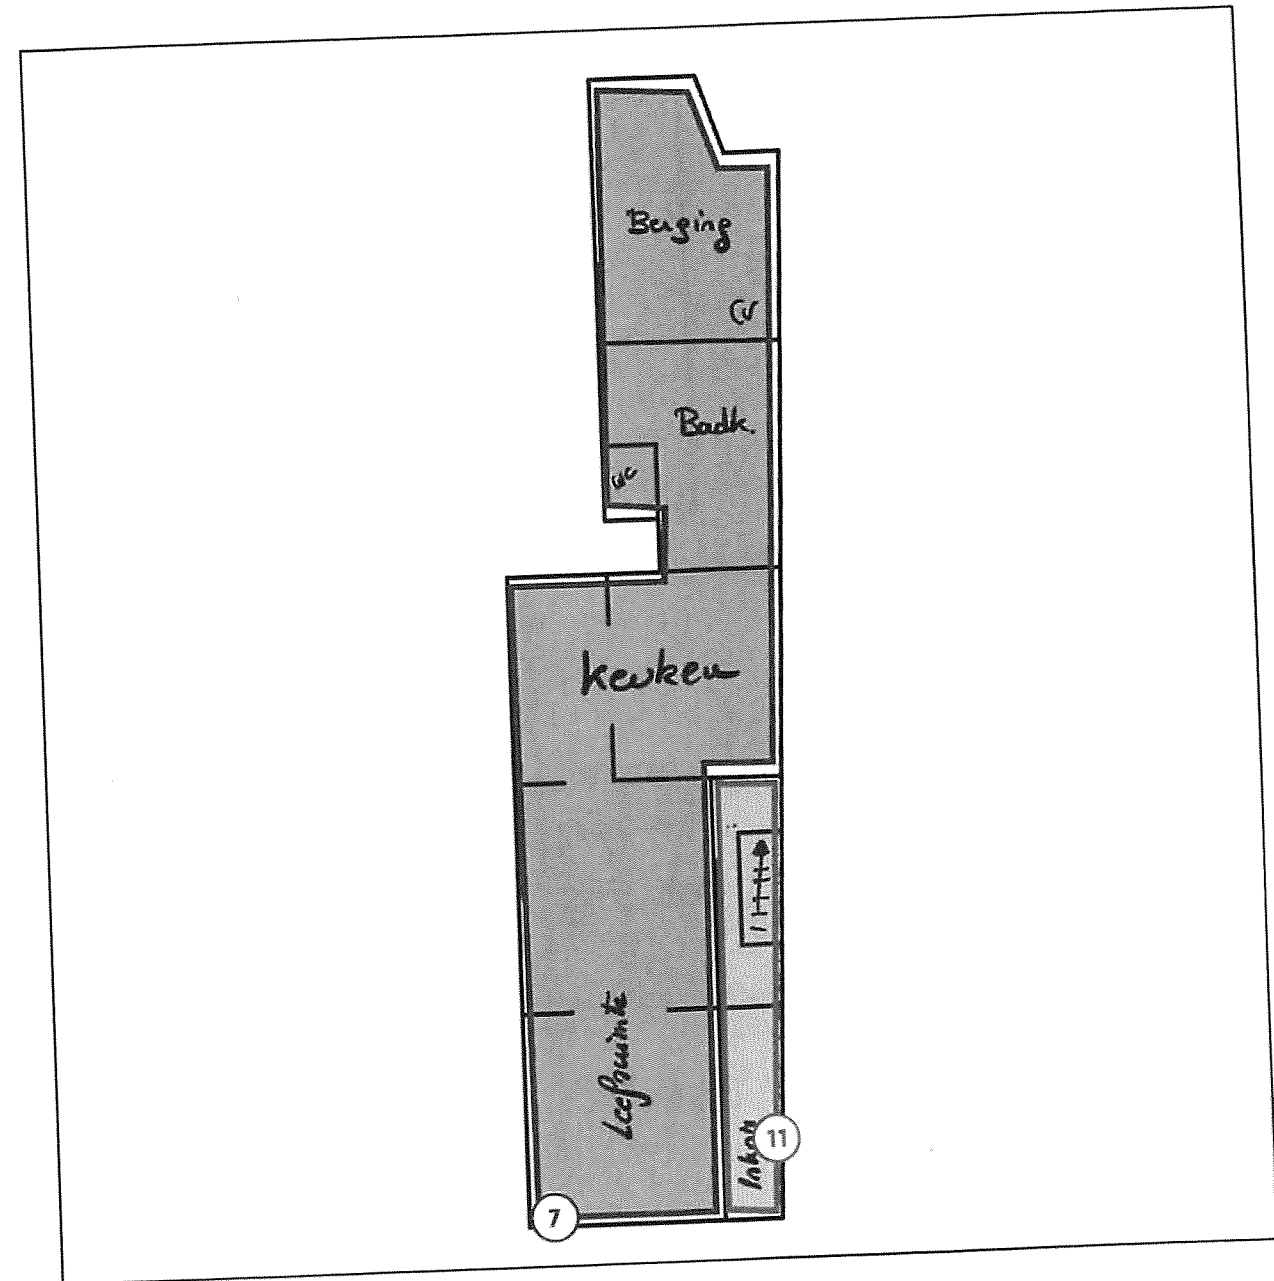
Plan 1.4: GV - plafond

Beschrijving	Type	Actie
7. Plafondafwerking met gipskartonplaten/planchetten	Advies	-
11. Pleisterwerk plafond	Geen asbest	-

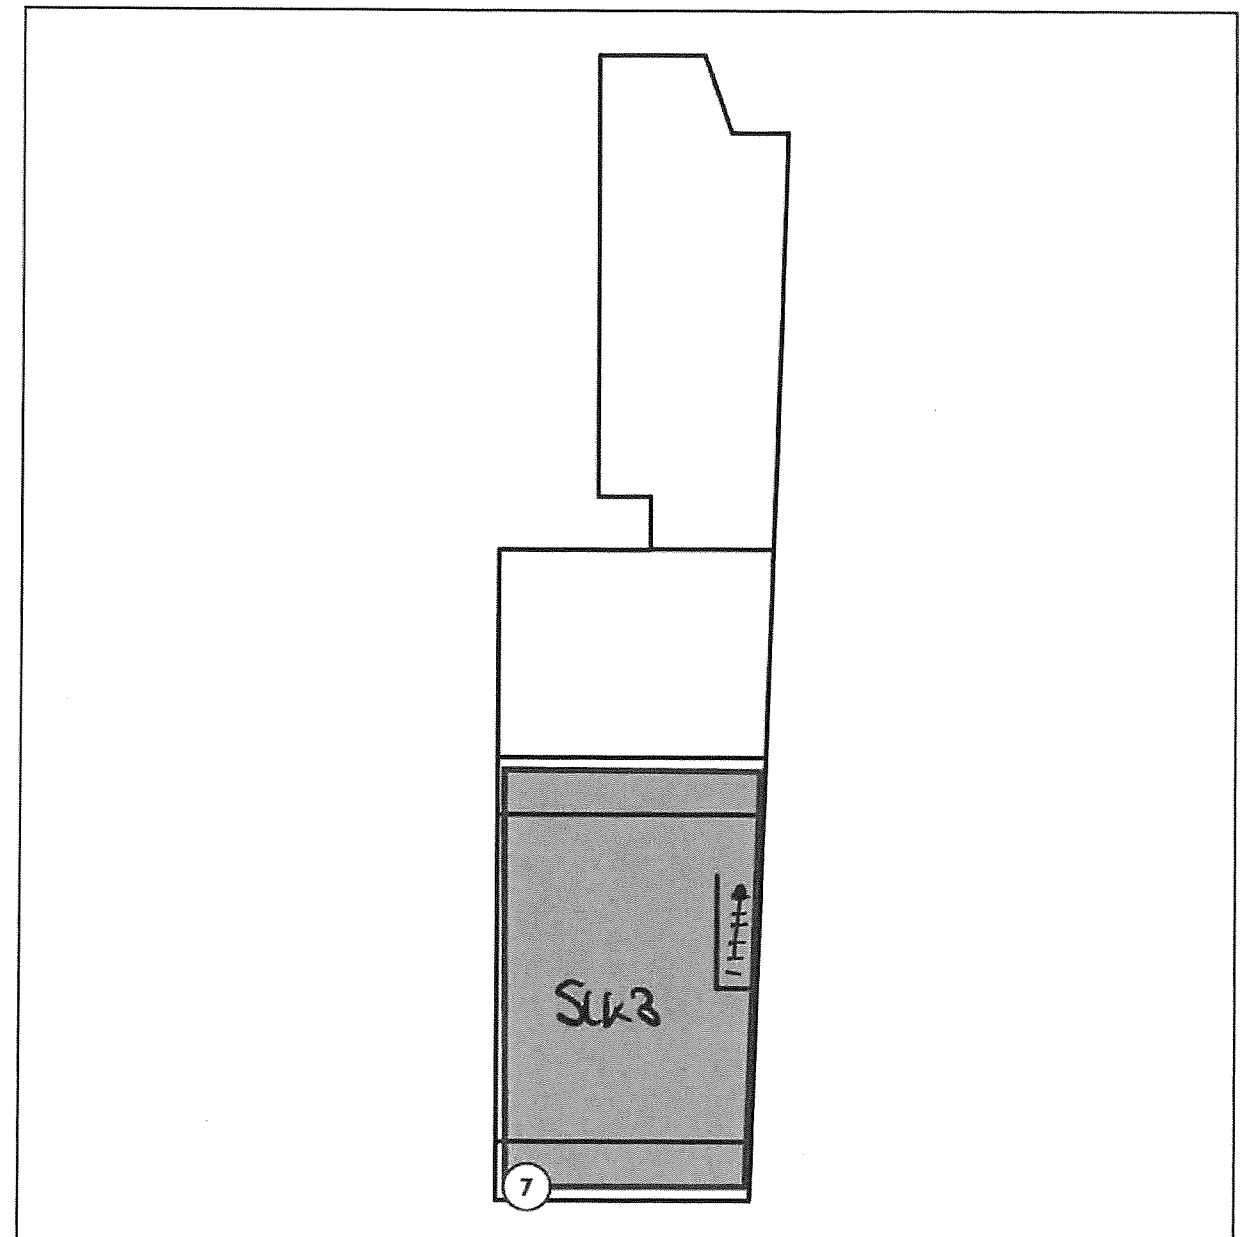
Plan 1.10: GV+2 - plafond

Beschrijving	Type	Actie
7. Plafondafwerking met gipskartonplaten/planchetten	Advies	-

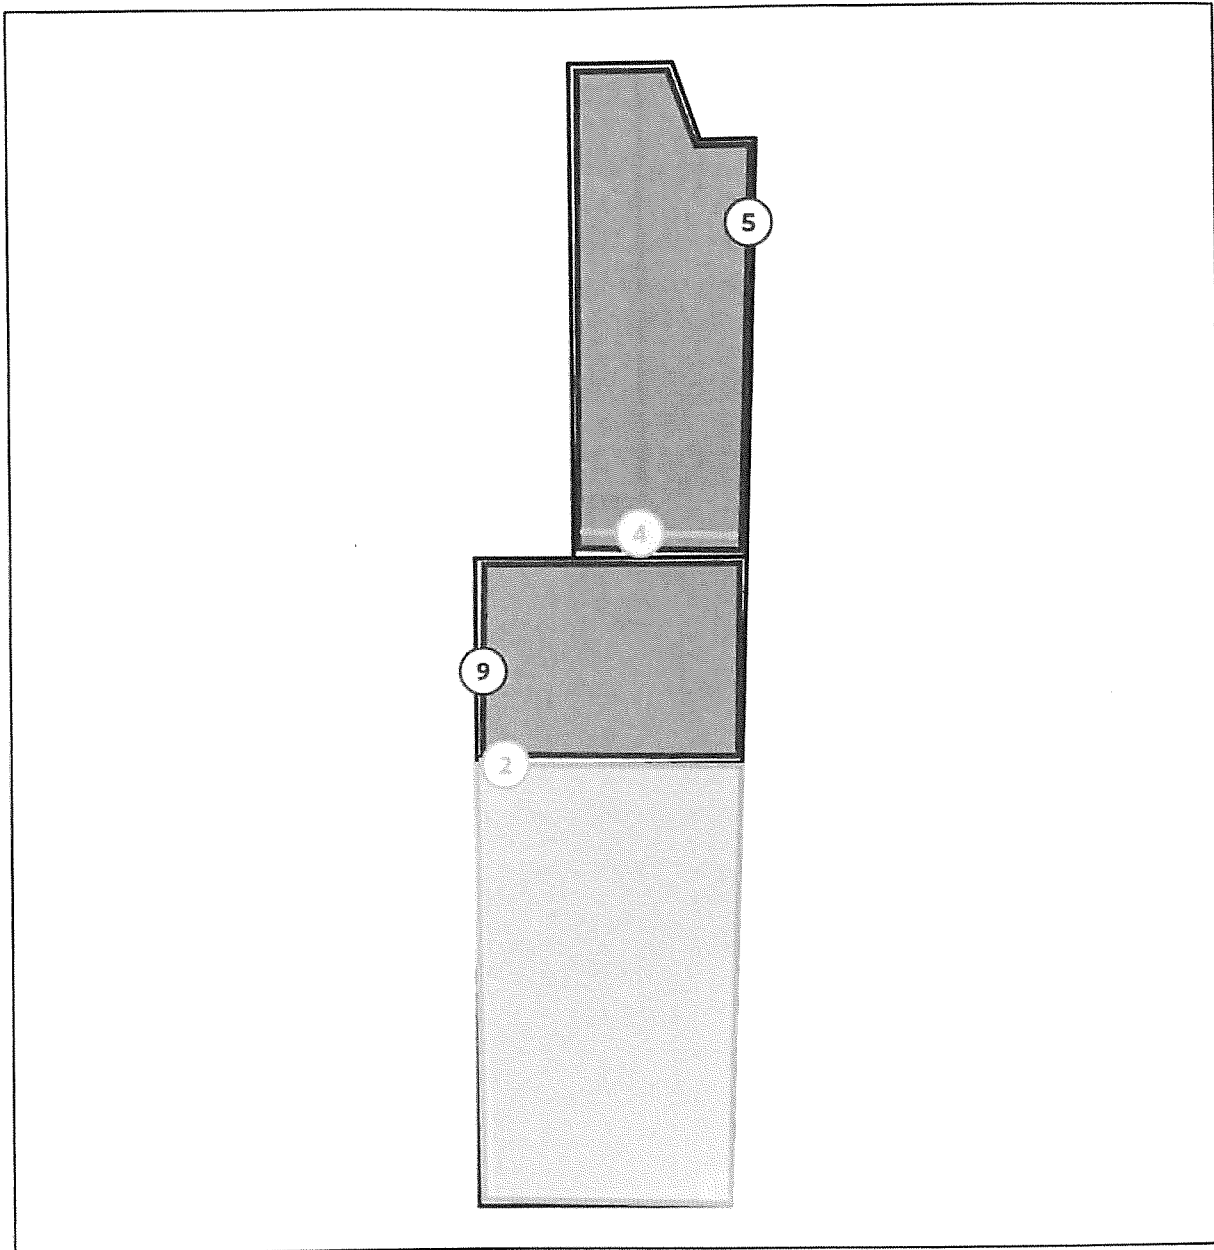
Plan 1.11: Dak

Beschrijving	Type	Actie
2. Onderdak met menuiserie platen	Asbestmateriaal	Zorgvuldig beheren
4. Deksteen muur plat dak	Asbestmateriaal	Zorgvuldig beheren

5. Geen asbesthoudend onderdak - achterbouw Advies -

9. Plat dak afgewerkt met EPDM Advies -
