Asbestinventarisatetest

Bergafstraat 31, 9550 Herzele

Attestnummer : 20260429-000034.000

Uitgegeven op : 29.04.2026

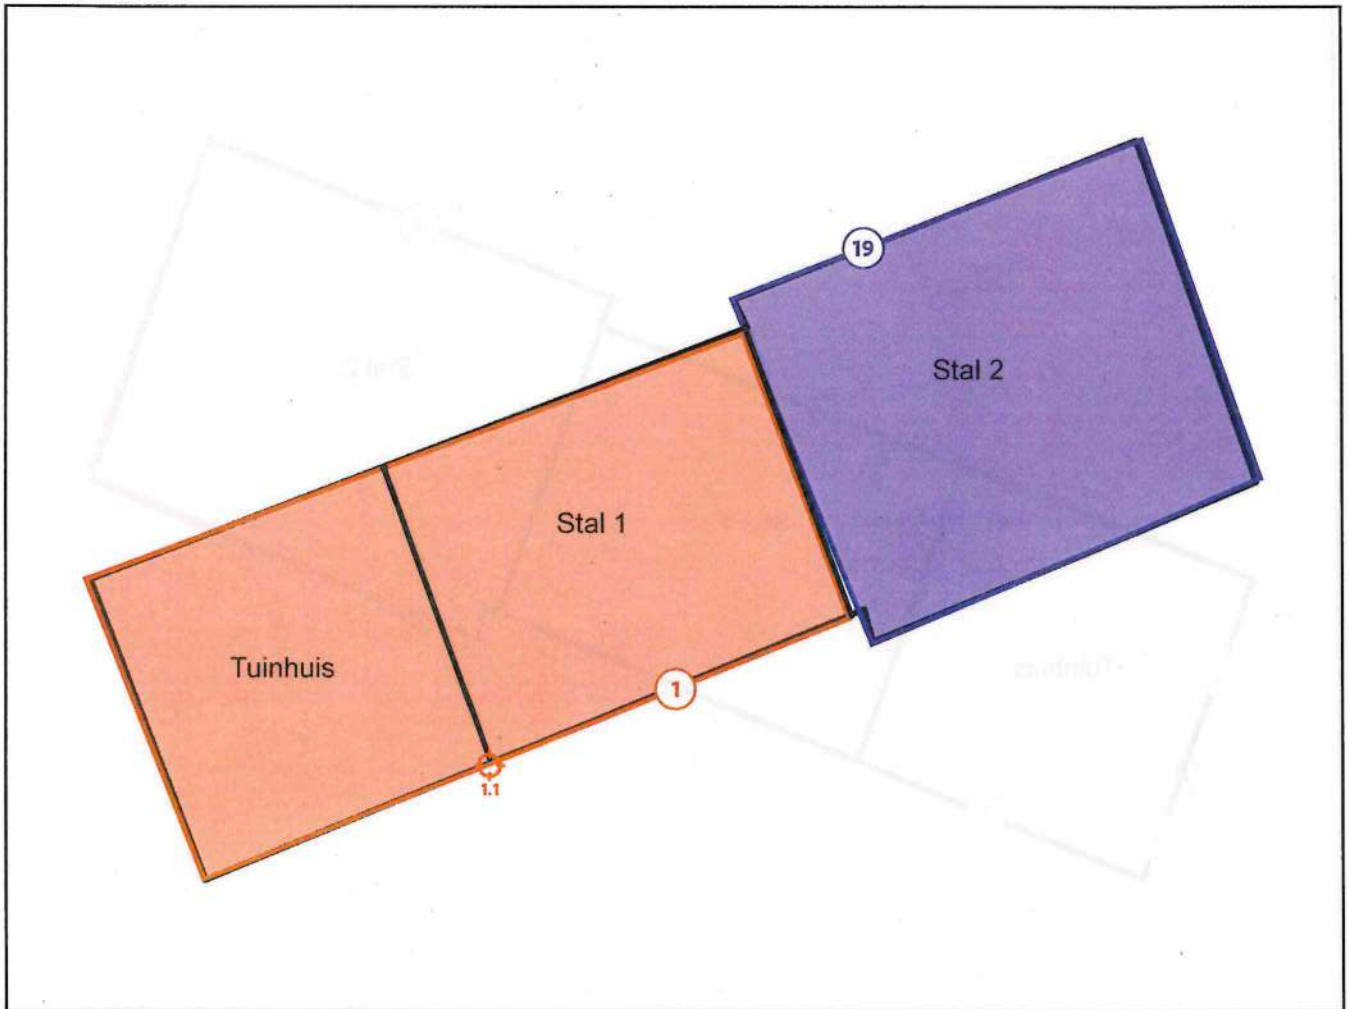
Plan 3.1: Gelijkvloers deel 1

Beschrijving	Type	Actie
1. Golfplaten	Asbestmateriaal	Verwijderen
1.1 Code: BER3	Puntmonster	-
19. Sandwichpanelen	Overige ruimte of materiaal	-

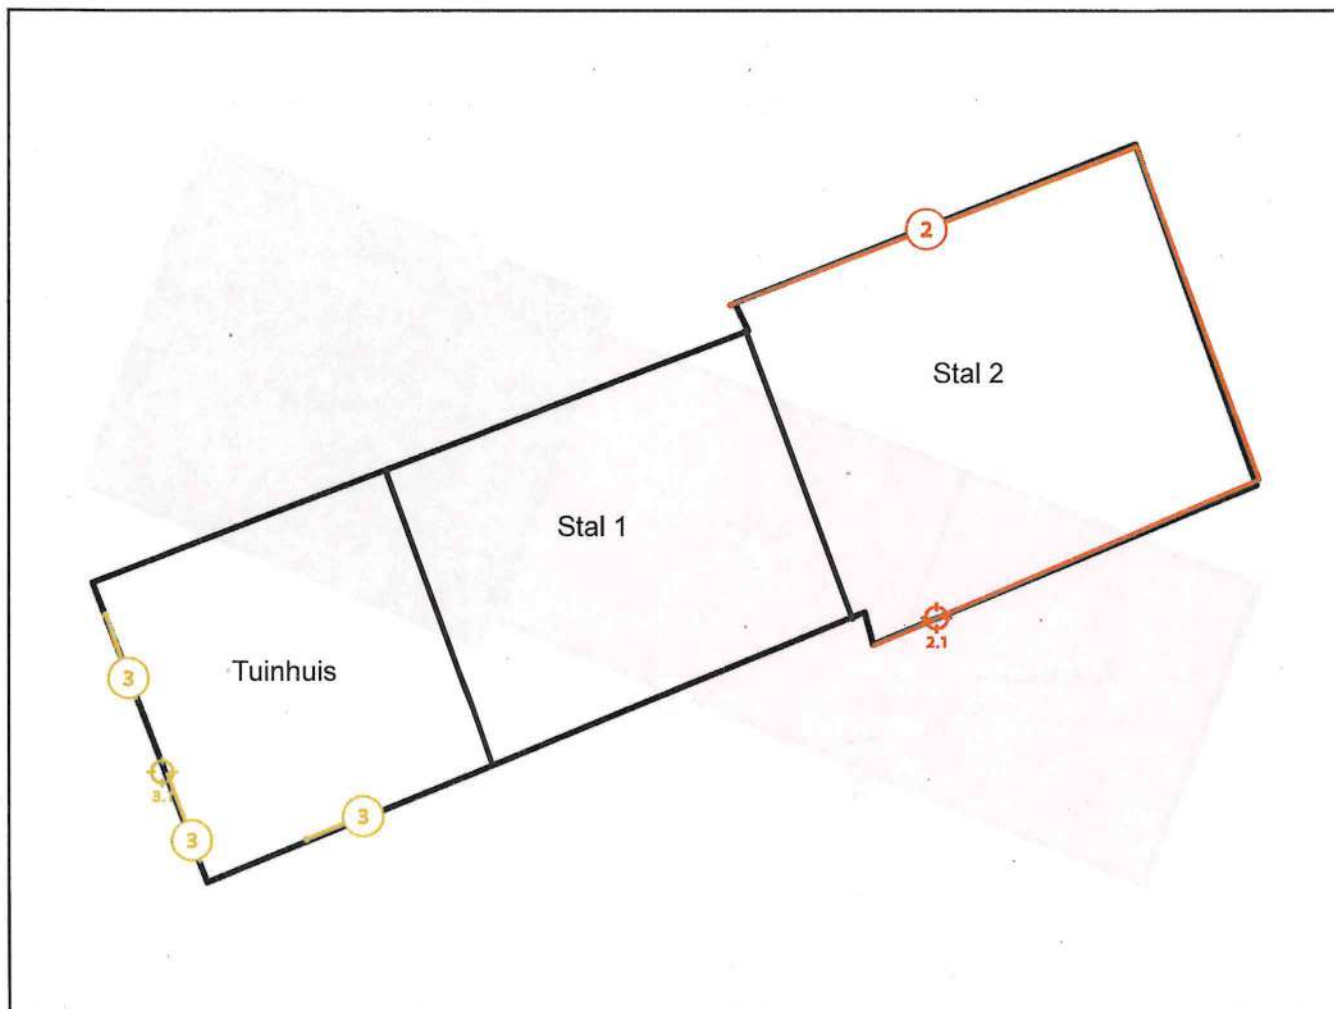
Plan 3.2: Gelijkvloers deel 2

Beschrijving	Type	Actie
2. AC-platen	Asbestmateriaal	Verwijderen
2.1 Code: BER5	Puntmonster	-
3. Mastiek in raam	Asbestmateriaal	Zorgvuldig beheren
3.1 Code: BER4	Puntmonster	-

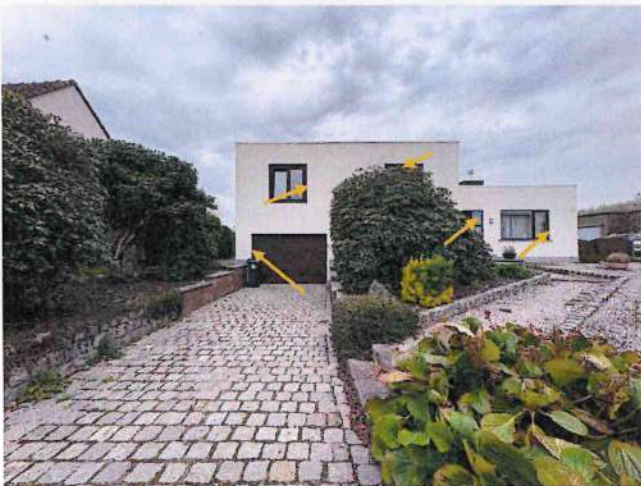
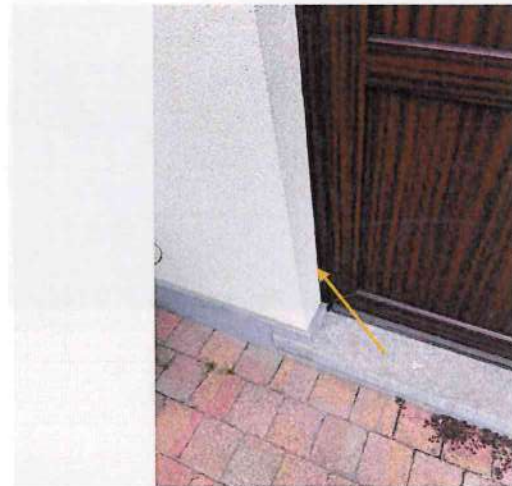
Beschrijving	Notitie	Terug te vinden op plannen
Fiche 18: Mastieken	Er werden geen verdachte mastieken aangetroffen.	Plan 1.8: Gelijkvloers deel 7
Fiche 19: Sandwichpanelen	Het tuinhuis en stal 2 bevatten sandwichpanelen (niet-asbestverdacht).	Plan 2.1: Gelijkvloers deel 1 Plan 3.1: Gelijkvloers deel 1
Fiche 20: Dakbedekking	Het dak van het woonhuis is vervaardigd uit EPDM, welke niet-asbestverdacht is.	Plan 1.5: Gelijkvloers deel 4
Fiche 21: Rookgaskanalen	De rookgaskanalen zijn niet-asbestverdacht (gebakken en inox).	Plan 1.3: Gelijkvloers deel 2
