# Asbestinventarisatetest

Langemunt 130, 9420 Erpe-Mere

Attestnummer : 20260413-000119.000

Uitgegeven op : 13.04.2026

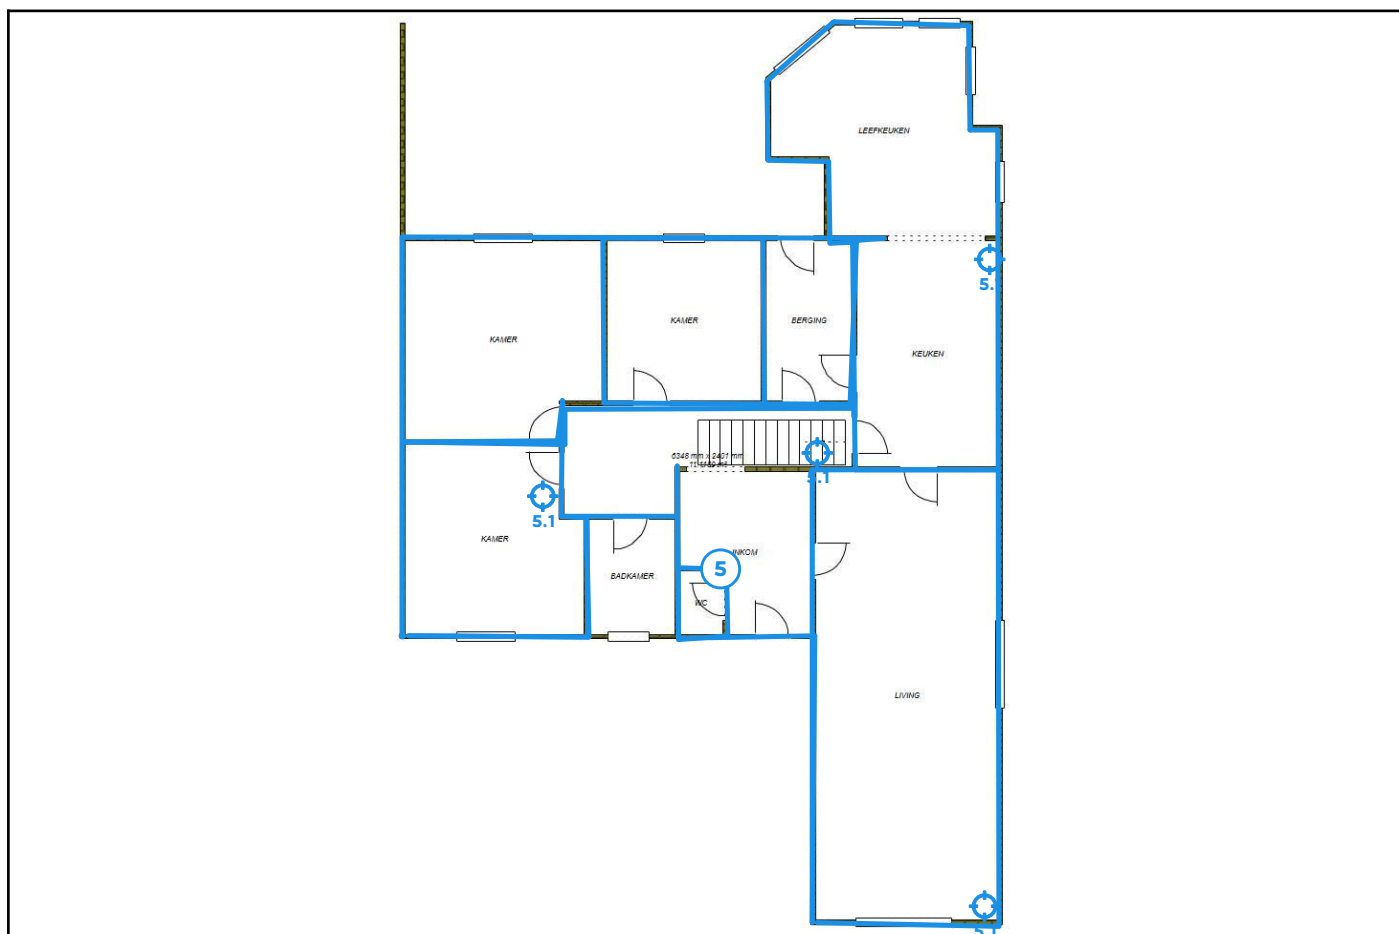
## Plan 1.1: Verdieping V0

Beschrijving	Type	Actie
5. Muurpleister hoofdgebouw	Geen asbest	-
5.1 Code: Ahst01	Mengmonster	-

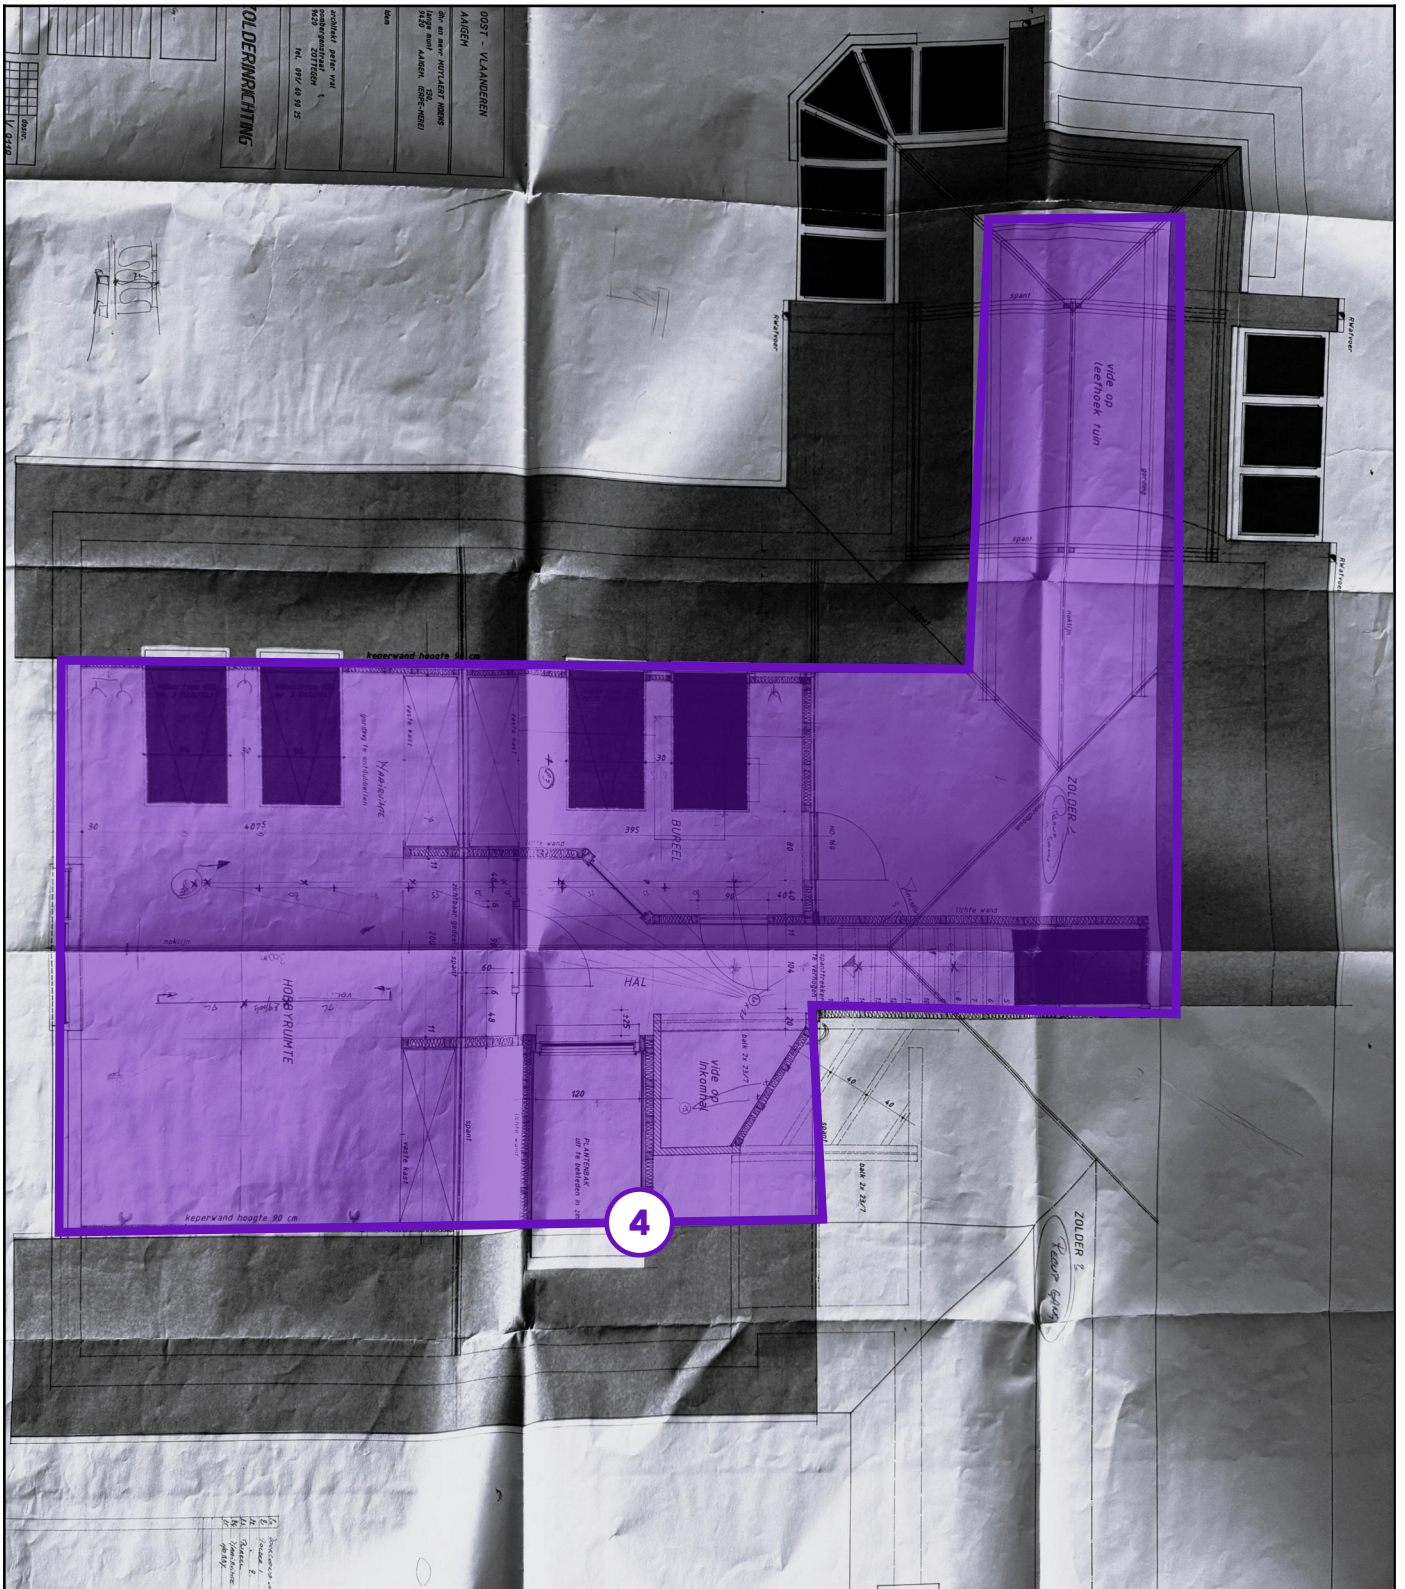
# Plan 1.2: Verdieping V+1

4. Plafondafwerking hoofdgebouw	Advies	-
---------------------------------	--------	---

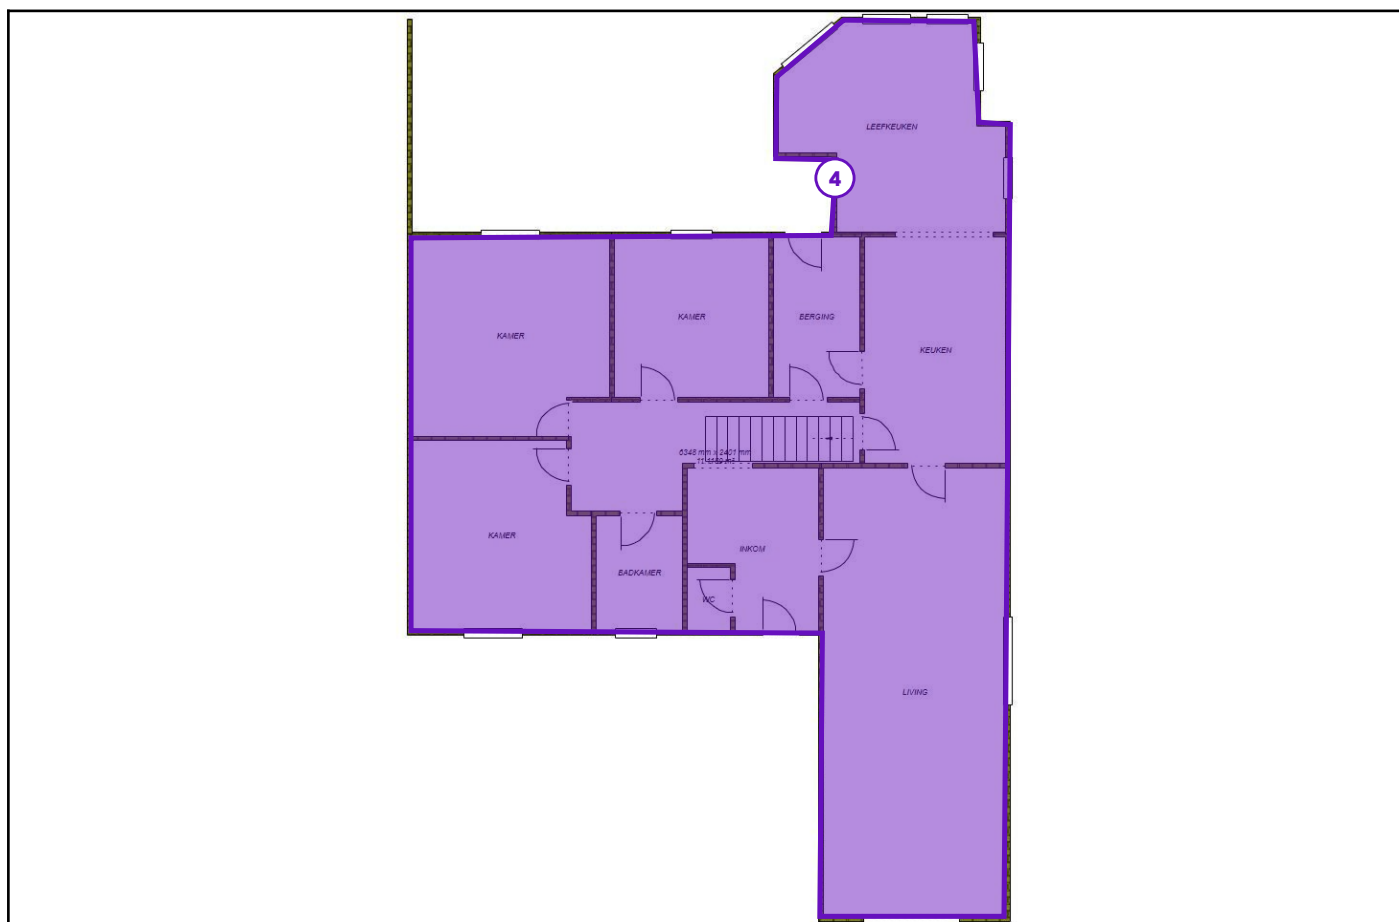
## Plan 1.3: Verdieping V0

Beschrijving	Type	Actie
4. Plafondafwerking hoofdgebouw	Advies	-
