Asbestinventarisatetest

Koekelberg 8, 9550 Herzele

Attestnummer : 20260507-000218.000

Uitgegeven op : 07.05.2026

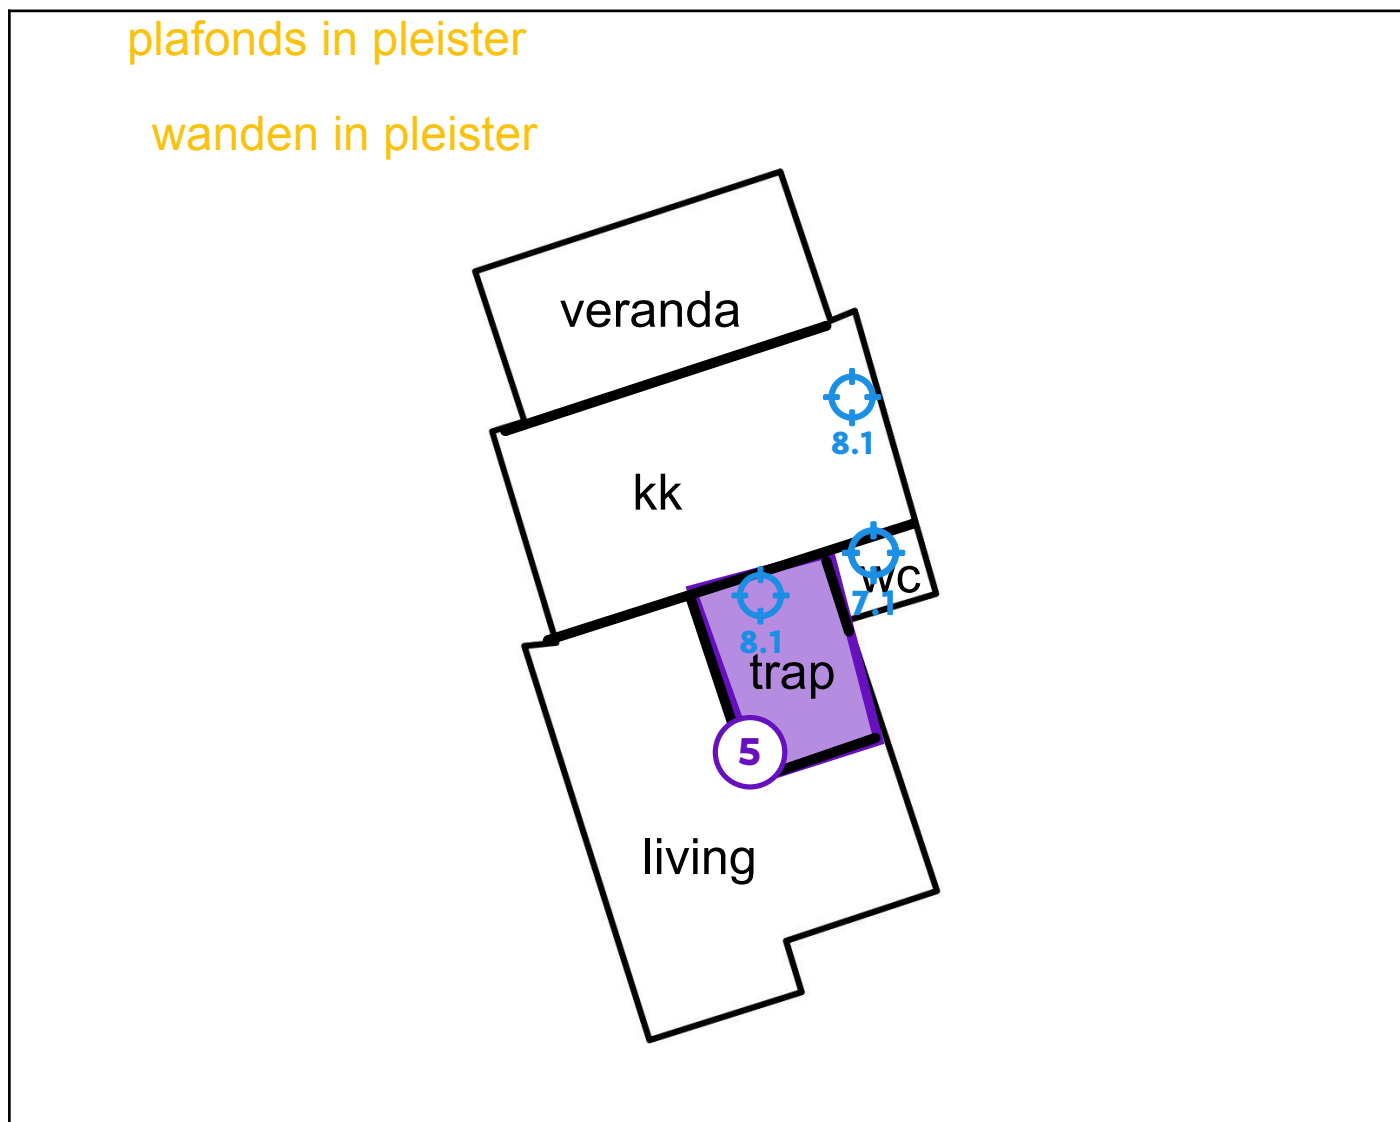
Plan 1.2: Hoofdgebouw plan gvl

Beschrijving	Type	Actie
5. Plafond type: Plaatmateriaal	Advies	-
7. pleisterwerk plafond	Geen asbest	-
7.1 Code: Mm5	Mengmonster	-
8. pleisterwerk wanden	Geen asbest	-
8.1 Code: mm01	Mengmonster	-

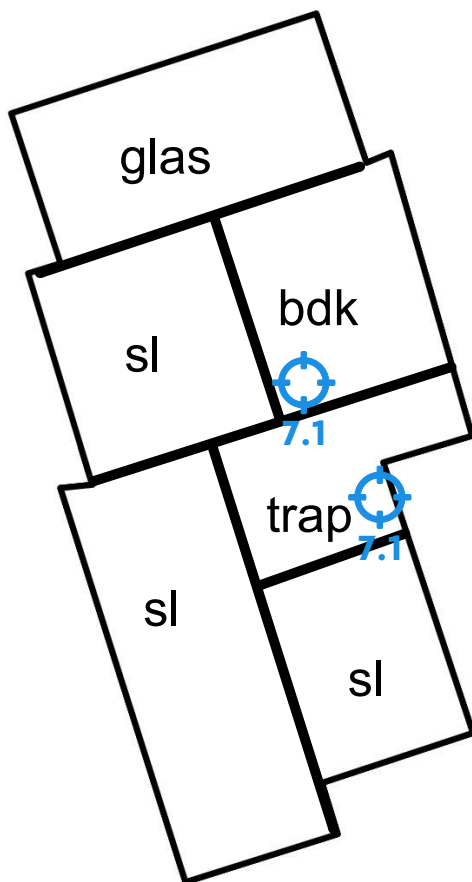
Plan 1.3: Hoofdgebouw plan 1e

plafonds in pleister

Beschrijving	Type	Actie
7. pleisterwerk plafond	Geen asbest	-
7.1 Code: Mm5	Mengmonster	-

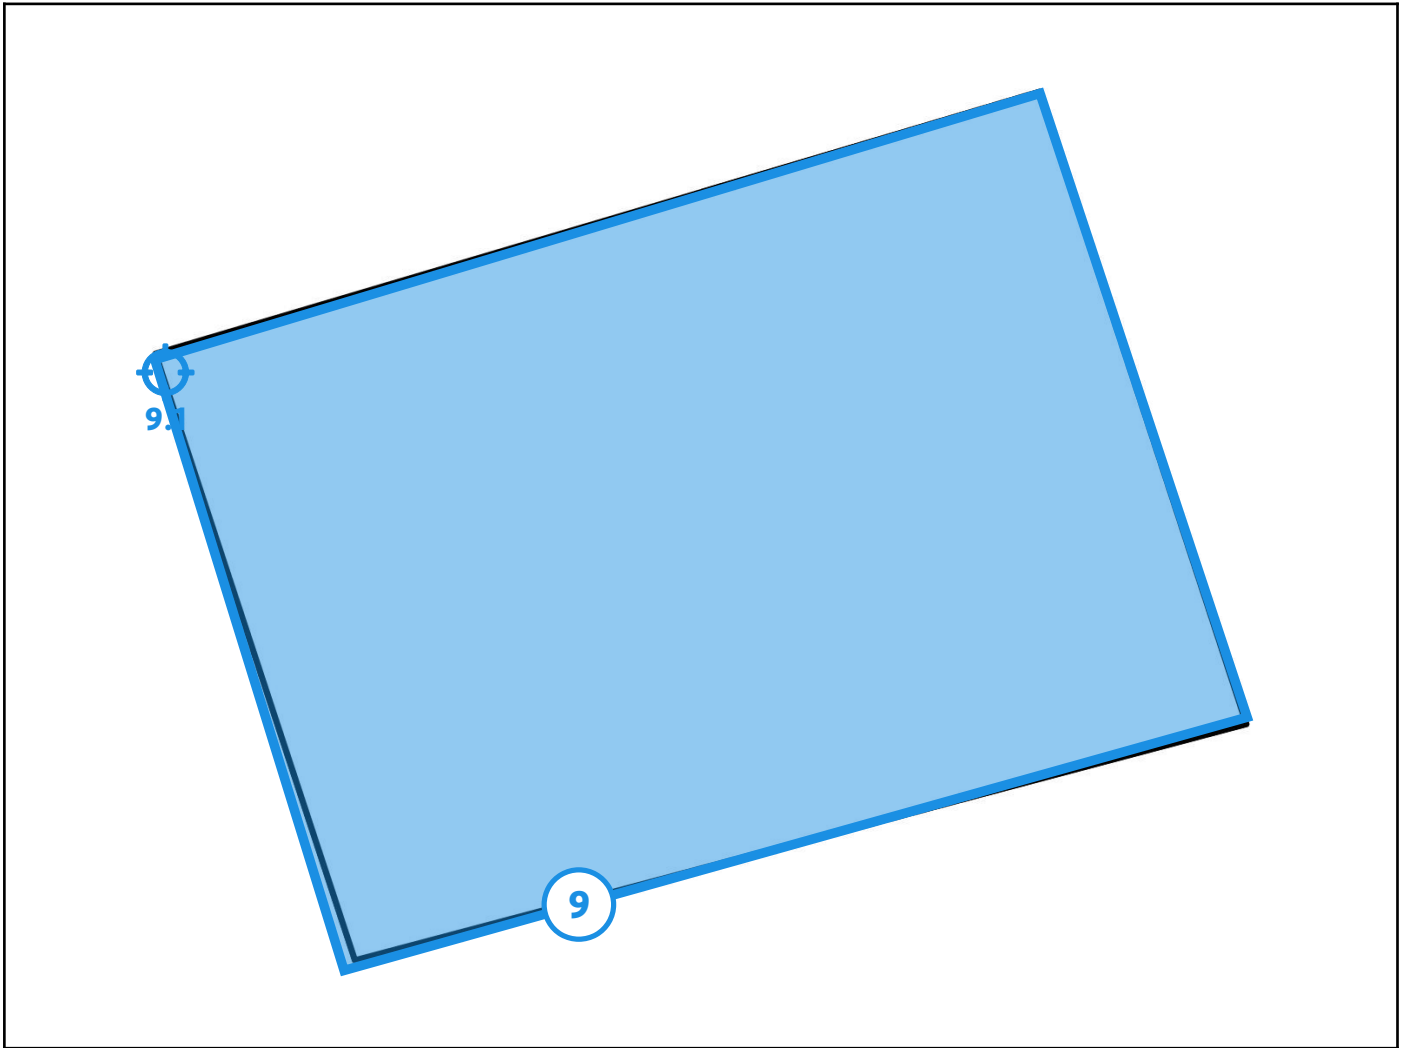
Plan 2.2: Tuinhuis plan dak

Beschrijving	Type	Actie
9. roofing dak	Geen asbest	-
9.1 Code: Mm6	Puntmonster	-
