# Asbestinventarisatetest

Bergstraat 7, 9320 Aalst

Attestnummer : 20260605-000102.000

Uitgegeven op : 05.06.2026

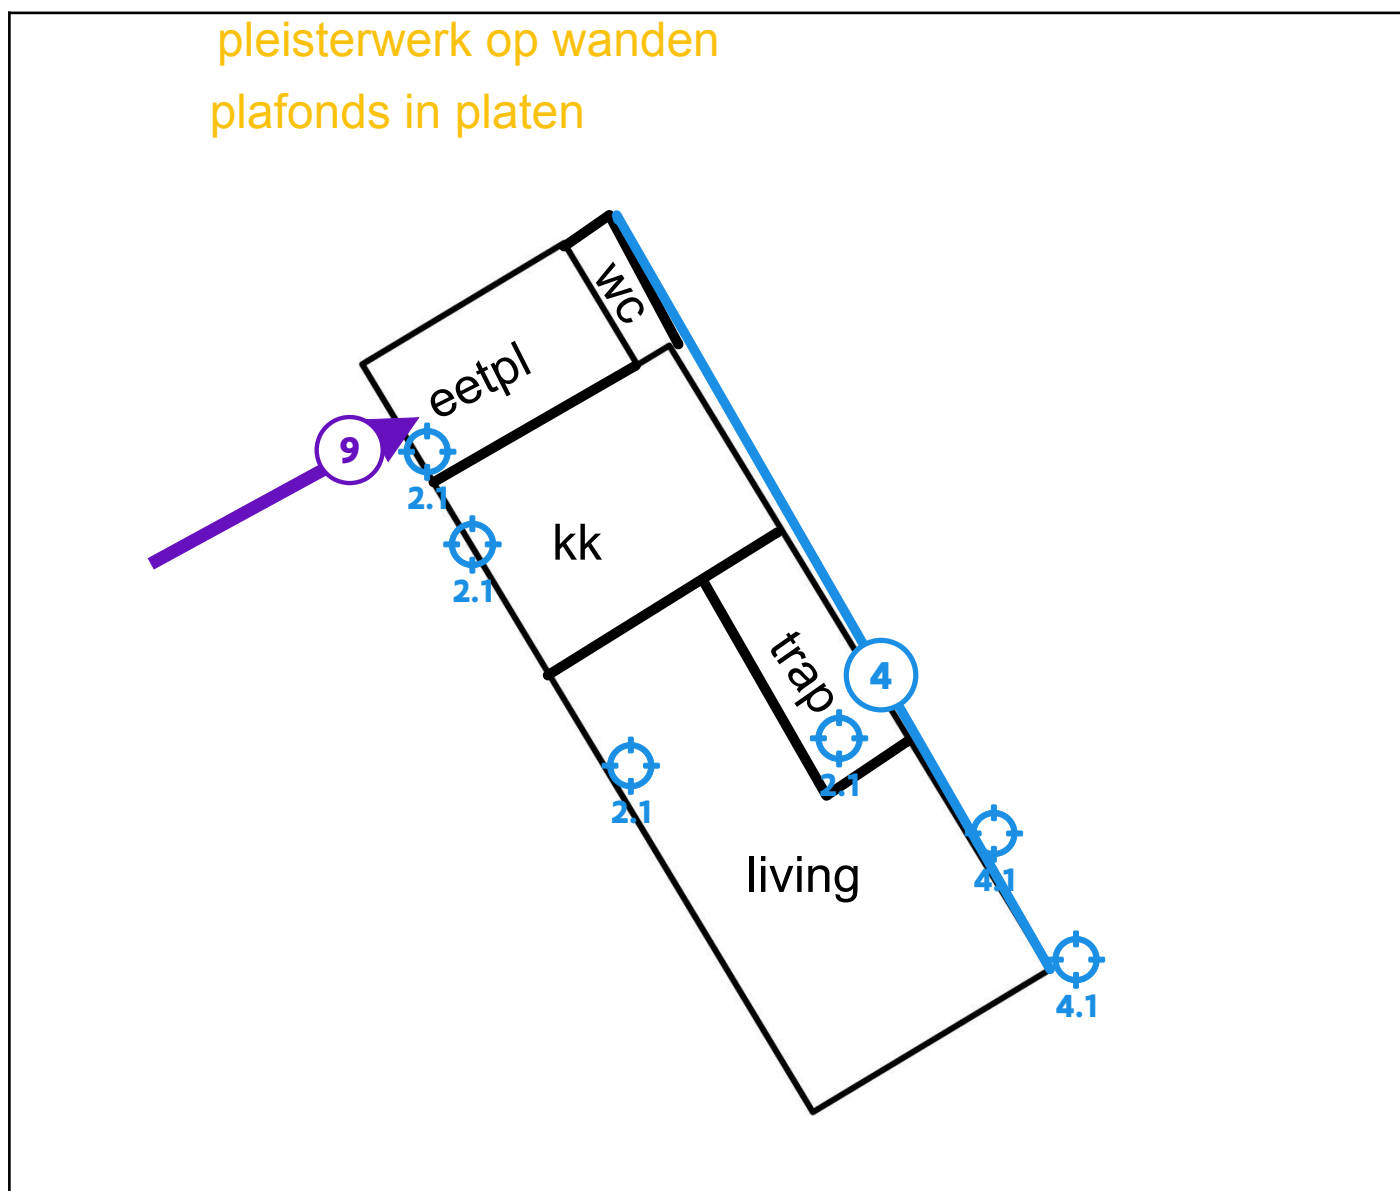
## Plan 1.1: Hoofdgebouw plan gvl

Beschrijving	Type	Actie
1. Plafond type: Plaatmateriaal	Advies	-
2. pleisterwerk wanden	Geen asbest	-
2.1 Code: mm01	Mengmonster	-
4. crepi gevel	Geen asbest	-
4.1 Code: Mm2	Mengmonster	-

9. Ketel: Geen asbest verdachte pakkingen waarneembaar	Overige ruimte of materiaal	-
--	-----------------------------	---

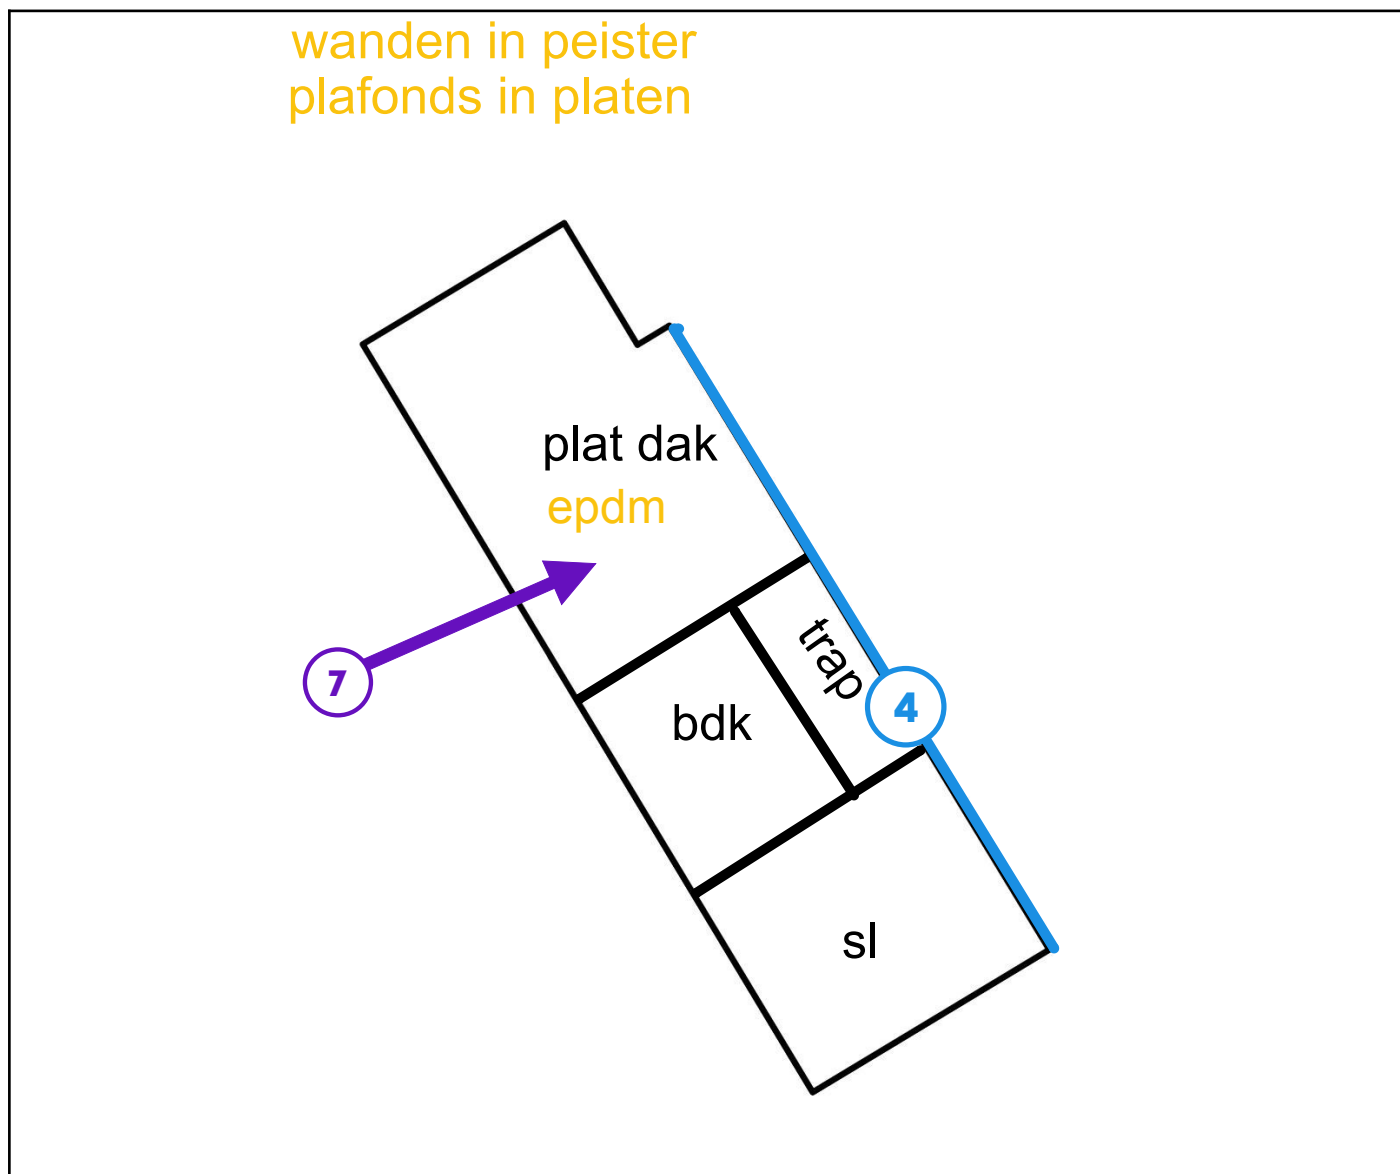
## Plan 1.2: Hoofdgebouw plan 1e

Beschrijving	Type	Actie
1. Plafond type: Plaatmateriaal	Advies	-
2. pleisterwerk wanden	Geen asbest	-
4. crepi gevel	Geen asbest	-
6. Plat dak EPDM	Overige ruimte of materiaal	-
7. Schouw type: niet asbest verdacht.	Overige ruimte of materiaal	-

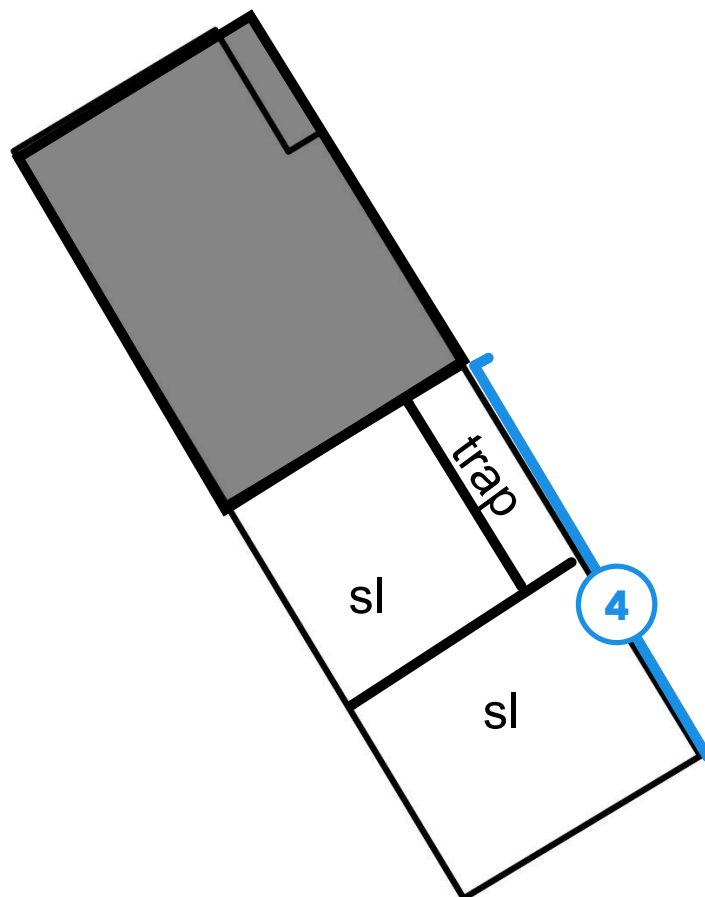
## Plan 1.3: Hoofdgebouw plan 2e

plafonds in platen  
wanden in pleister

Beschrijving	Type	Actie
1. Plafond type: Plaatmateriaal	Advies	-
2. pleisterwerk wanden	Geen asbest	-
4. crepi gevel	Geen asbest	-

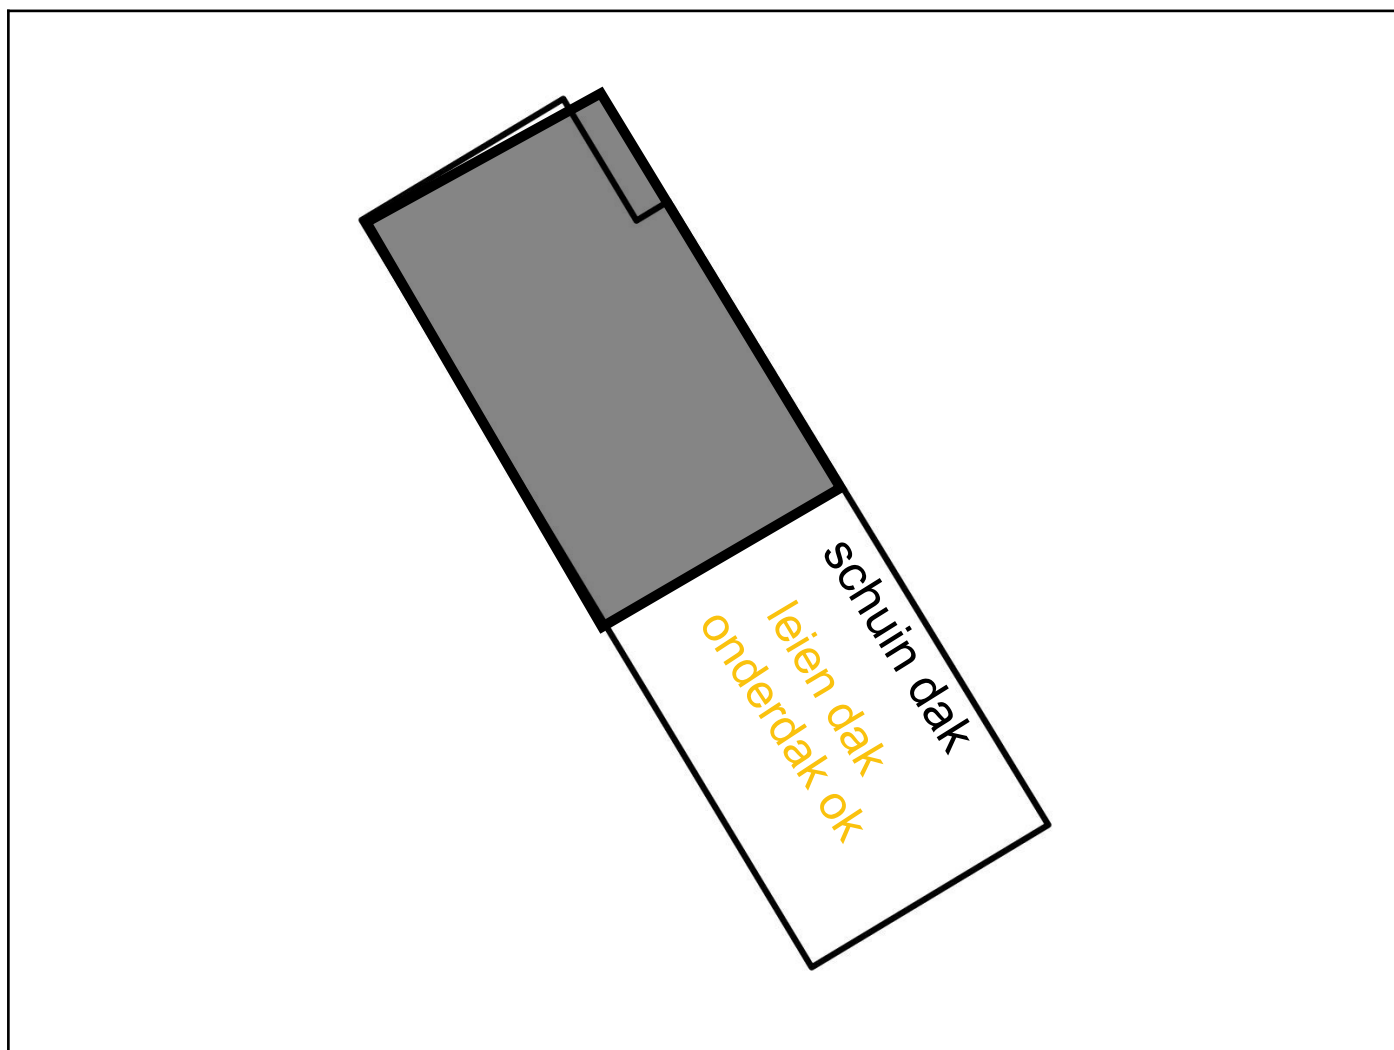
## Plan 1.4: Hoofdgebouw plan dak

Beschrijving	Type	Actie
3. leien dak	Geen asbest	-
8. Onderdak type: niet asbest verdacht	Overige ruimte of materiaal	-

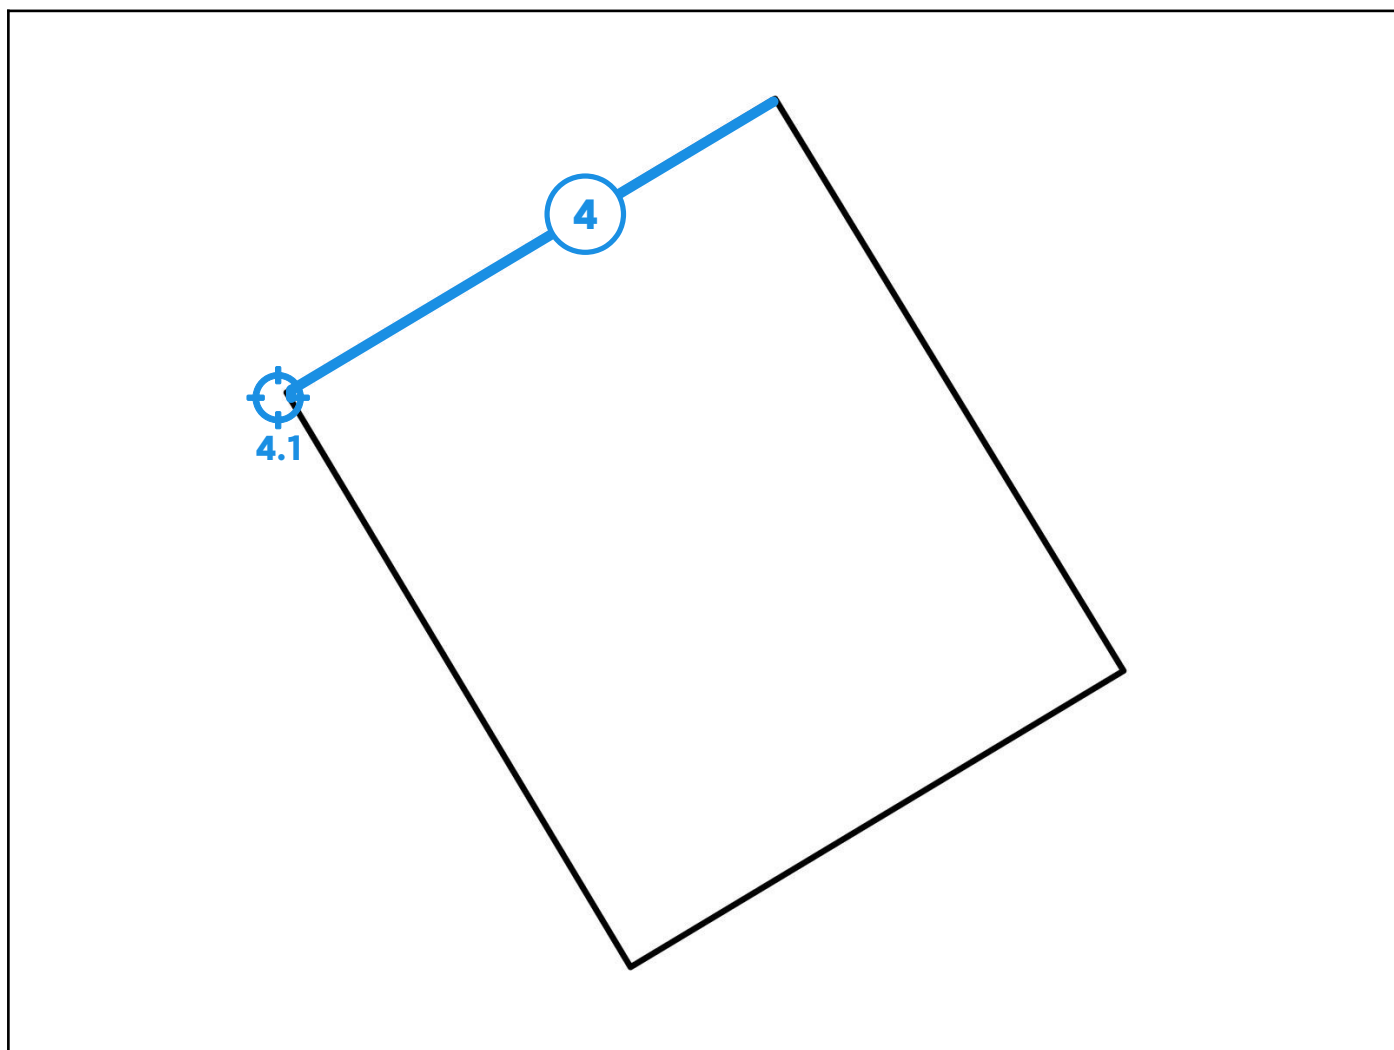
## Plan 2.1: Garage plan gvl

Beschrijving	Type	Actie
4. crepi gevel	Geen asbest	-
4.1 Code: Mm2	Mengmonster	-
