Asbestinventarisatetest

Hoge Jan 18, 9255 Buggenhout

Attestnummer : 20260305-000153.000

Niet-asbestveilig

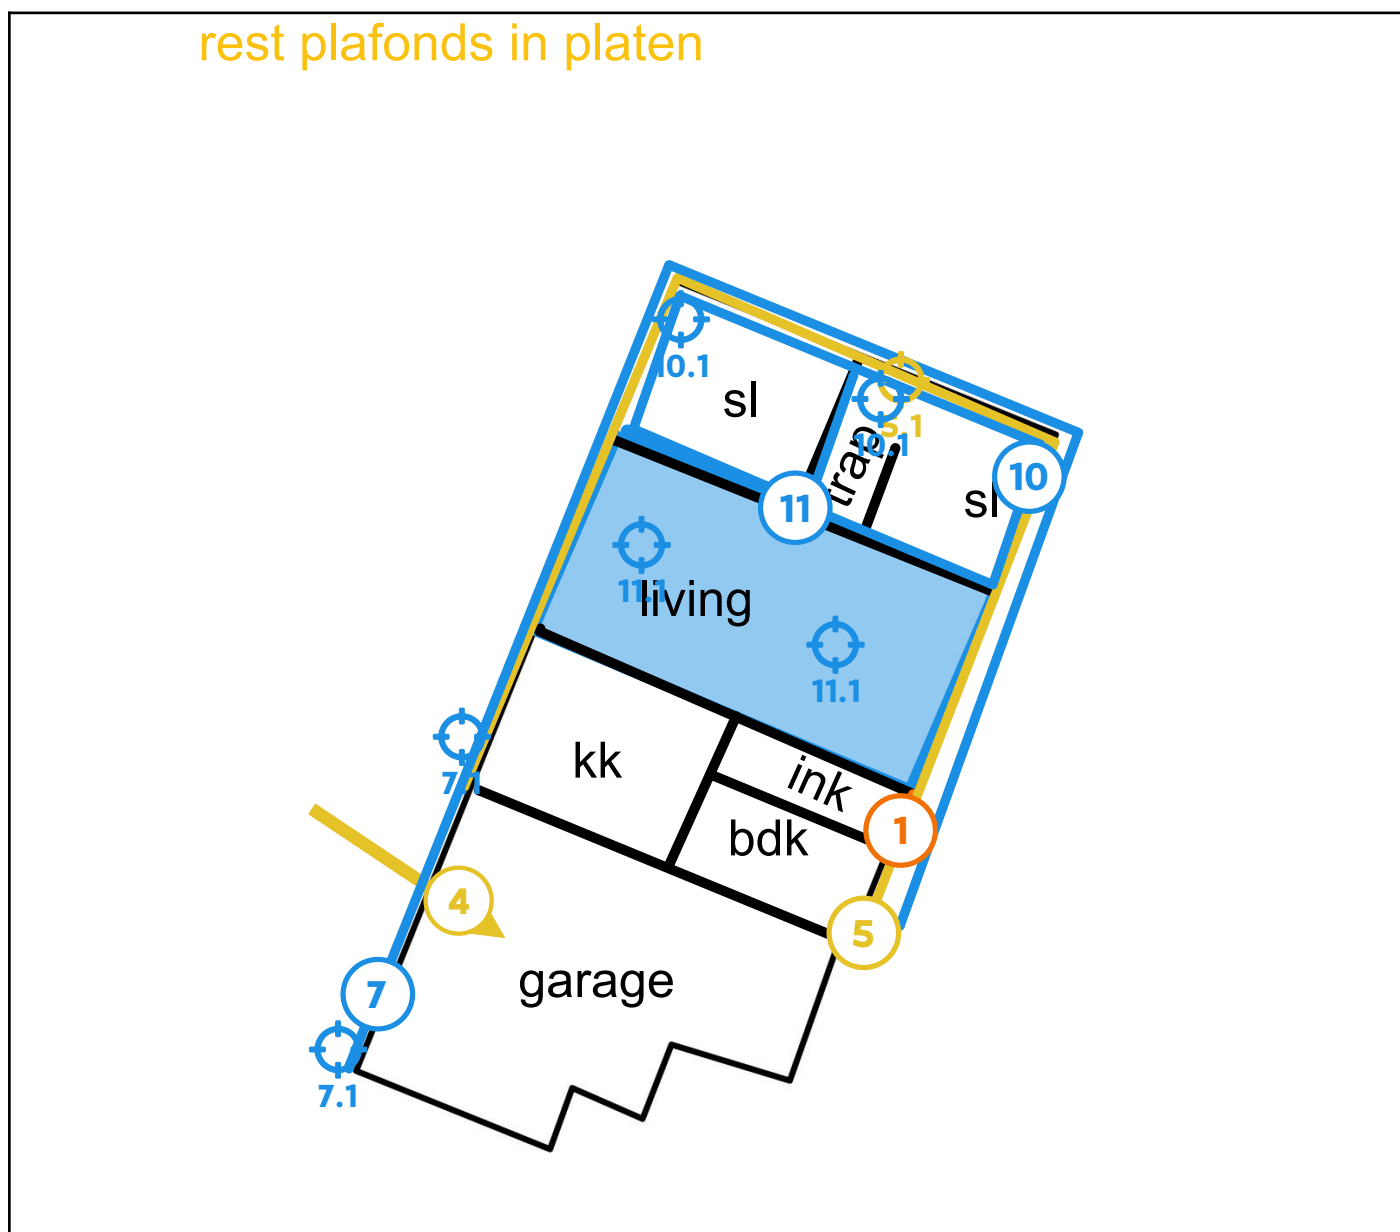
Plan 1.1: Hoofdgebouw plan gvl

Beschrijving	Type	Actie
1. inlegpaneel type glasal	Asbestmateriaal	Verwijderen
4. Asbest cement luikje	Asbestmateriaal	Zorgvuldig beheren
5. mastiek ramen	Asbestmateriaal	Zorgvuldig beheren
5.1 Code: Mm5	Puntmonster	-
6. Plafond type: Plaatmateriaal	Advies	-

7. crepi gevel	Geen asbest	-
7.1 Code: Mm4	Mengmonster	-
10. pleisterwerk wanden	Geen asbest	-
10.1 Code: mm01	Mengmonster	-
11. pleisterwerk plafond	Geen asbest	-
11.1 Code: mm02	Mengmonster	-

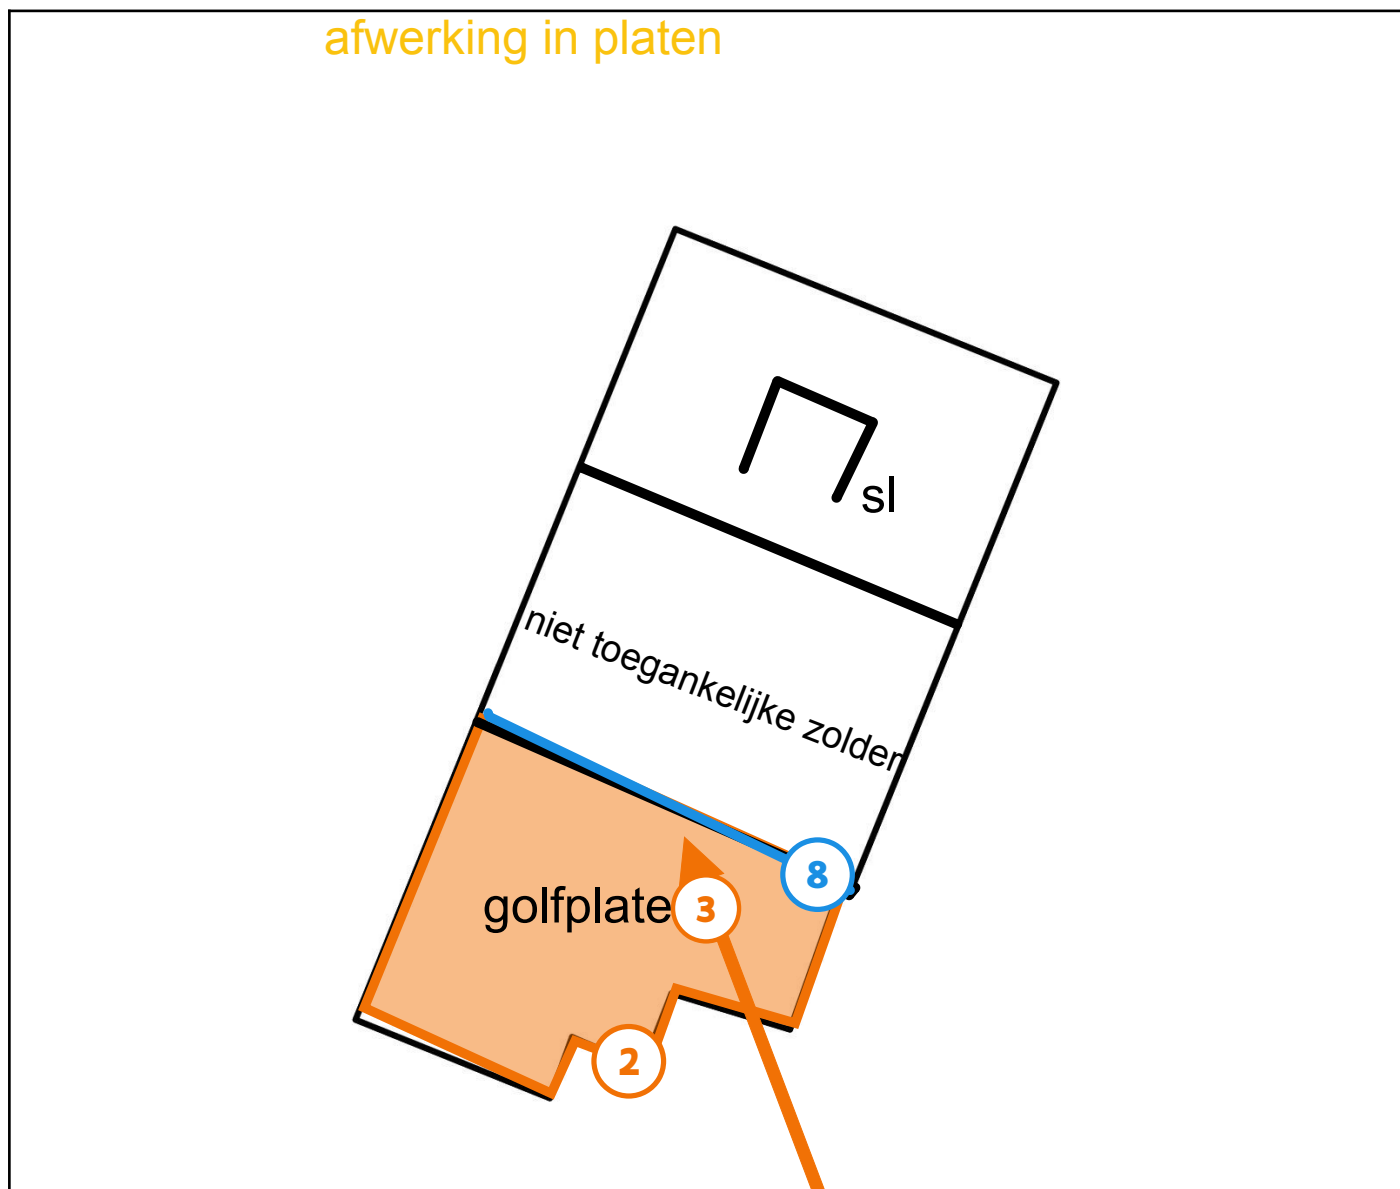
Plan 1.2: Hoofdgebouw plan 1e

Beschrijving	Type	Actie
2. golfplaten dak	Asbestmateriaal	Verwijderen
3. Asbest cement rookgaskanaal	Asbestmateriaal	Verwijderen
6. Plafond type: Plaatmateriaal	Advies	-
8. Leien gevel	Geen asbest	-

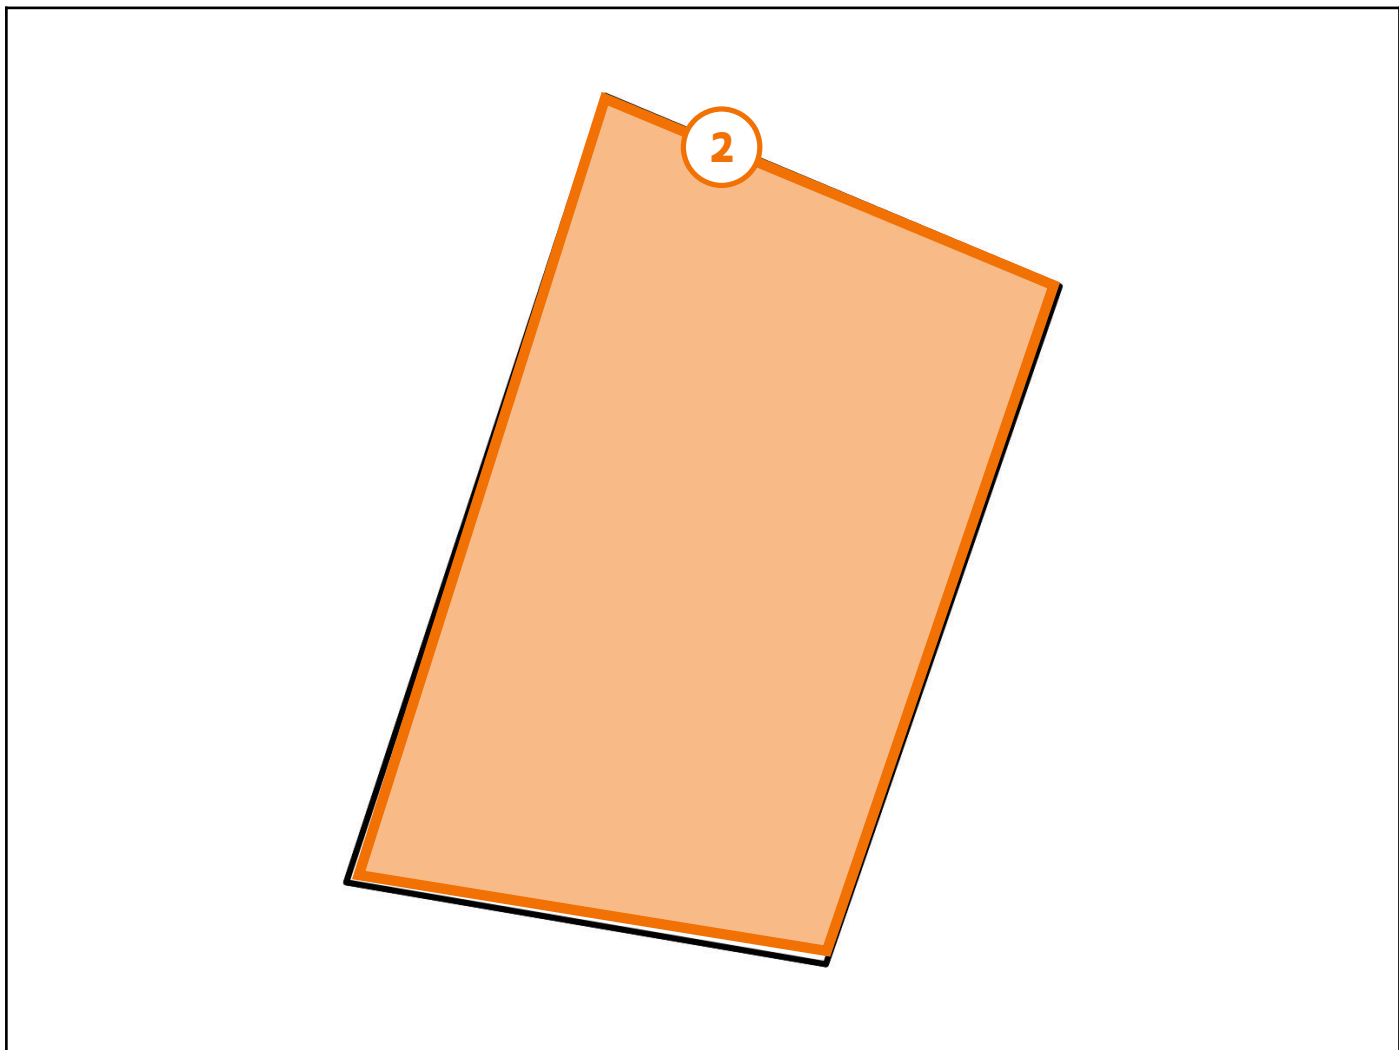
Plan 2.2: Tuinhuis achter plan dak

Beschrijving	Type	Actie
2. golfplaten dak	Asbestmateriaal	Verwijderen

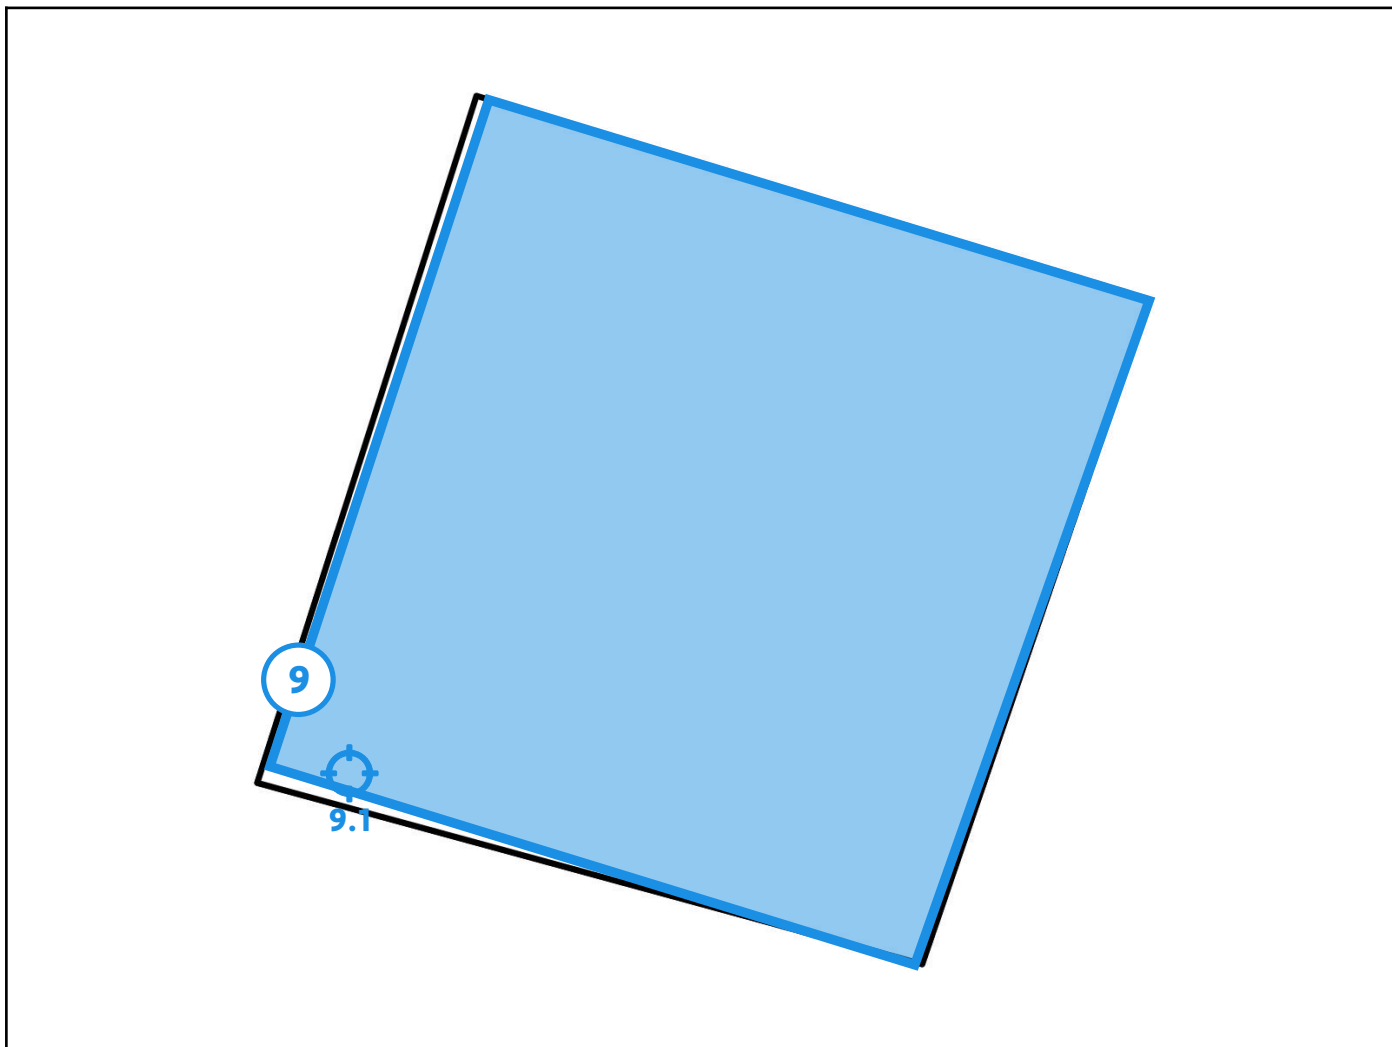
Plan 3.2: Tuinhuis voor plan dak

Beschrijving	Type	Actie
9. roofing dak	Geen asbest	-
9.1 Code: Mm3	Puntmonster	-

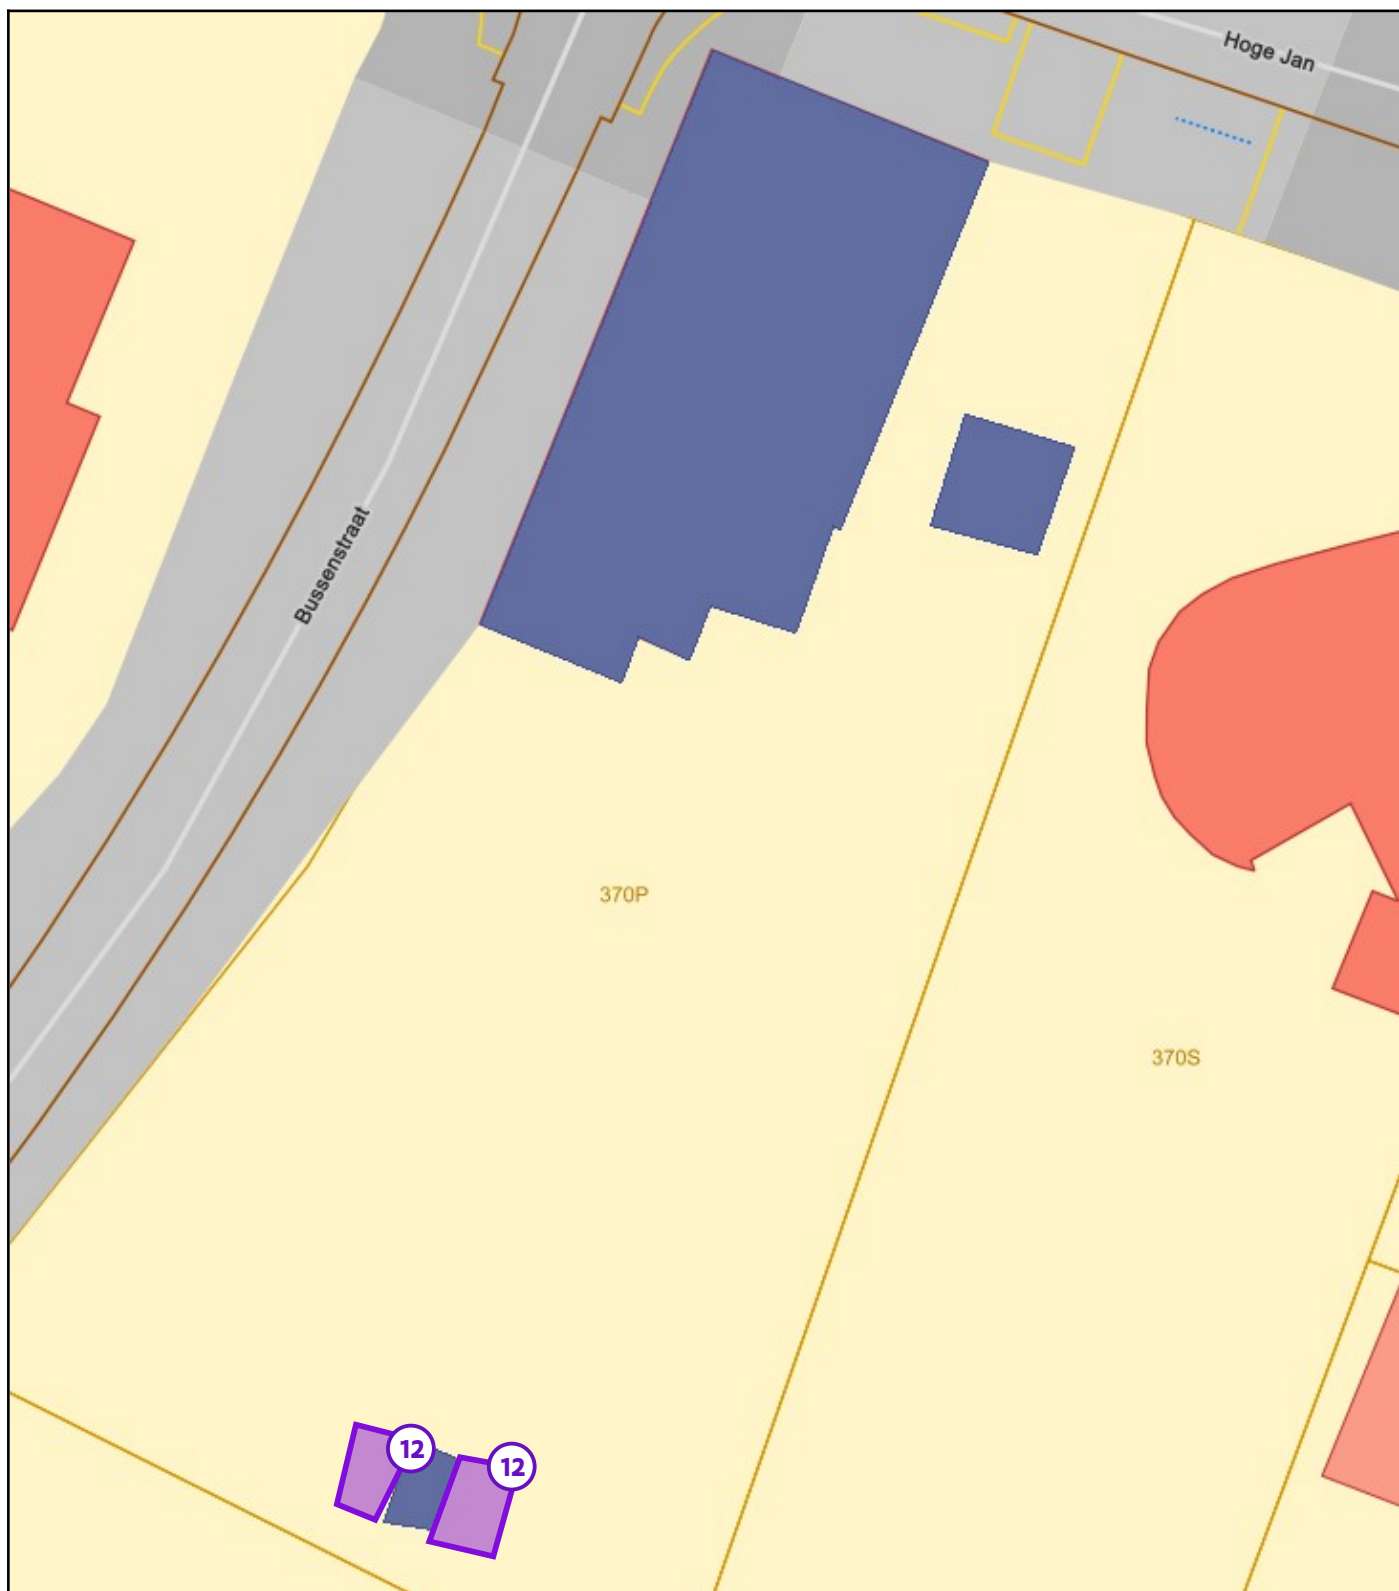
Plan 4.1: Afdruiptzones/afvloeizones

12. Golfplaten zonder goot	Afdruipzone/afvloeizone	-
----------------------------	-------------------------	---

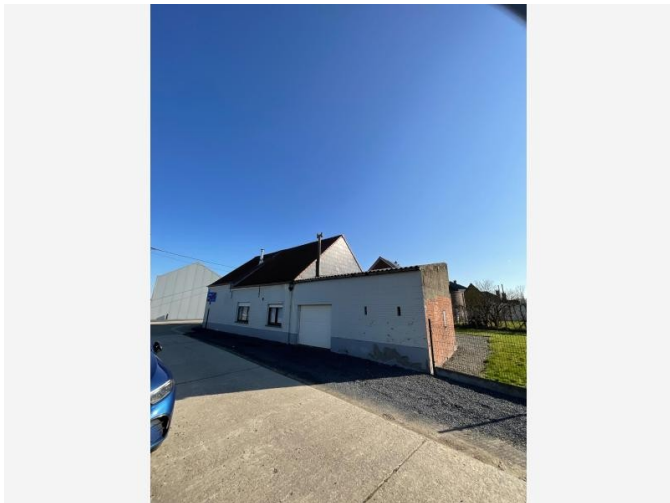
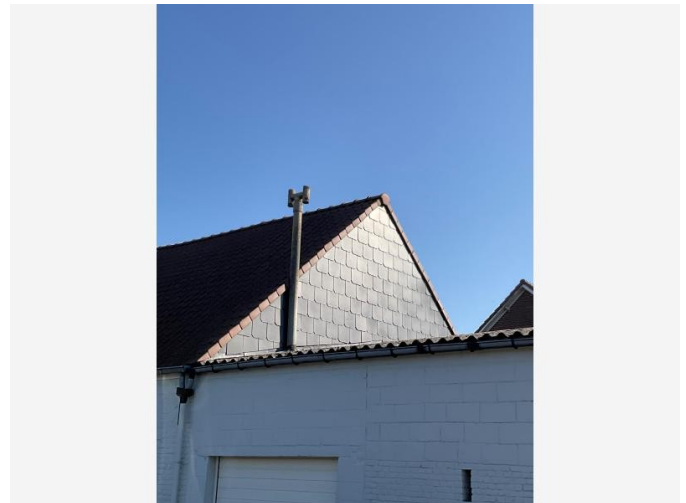
Beschrijving	Notitie	Terug te vinden op plannen
Fiche 13: Dak type: pannen	Dit dak type is niet asbest verdacht.	Plan 1.3: Hoofdgebouw plan dak
Fiche 14: Onderdak type: nieuw na 2001	Dit onderdak type is niet asbest verdacht. (Deze zijn steekproefsgewijs vastgesteld en kunnen, indien de vastelling dit niet toeliet, geen uitspraak doen over het volledige onderdak.)	Plan 1.3: Hoofdgebouw plan dak
Fiche 15: Schouw type: inox	Dit schouw type is niet asbest verdacht. (Deze zijn steekproefsgewijs vastgesteld en kunnen, indien de vastelling dit niet toeliet, geen uitspraak doen over de volledige schouw.)	Plan 1.3: Hoofdgebouw plan dak
