# Asbestinventarisatetest

Daal 49, 9450 Haaltert

Attestnummer : 20251119-000151.000

Uitgegeven op : 19.11.2025

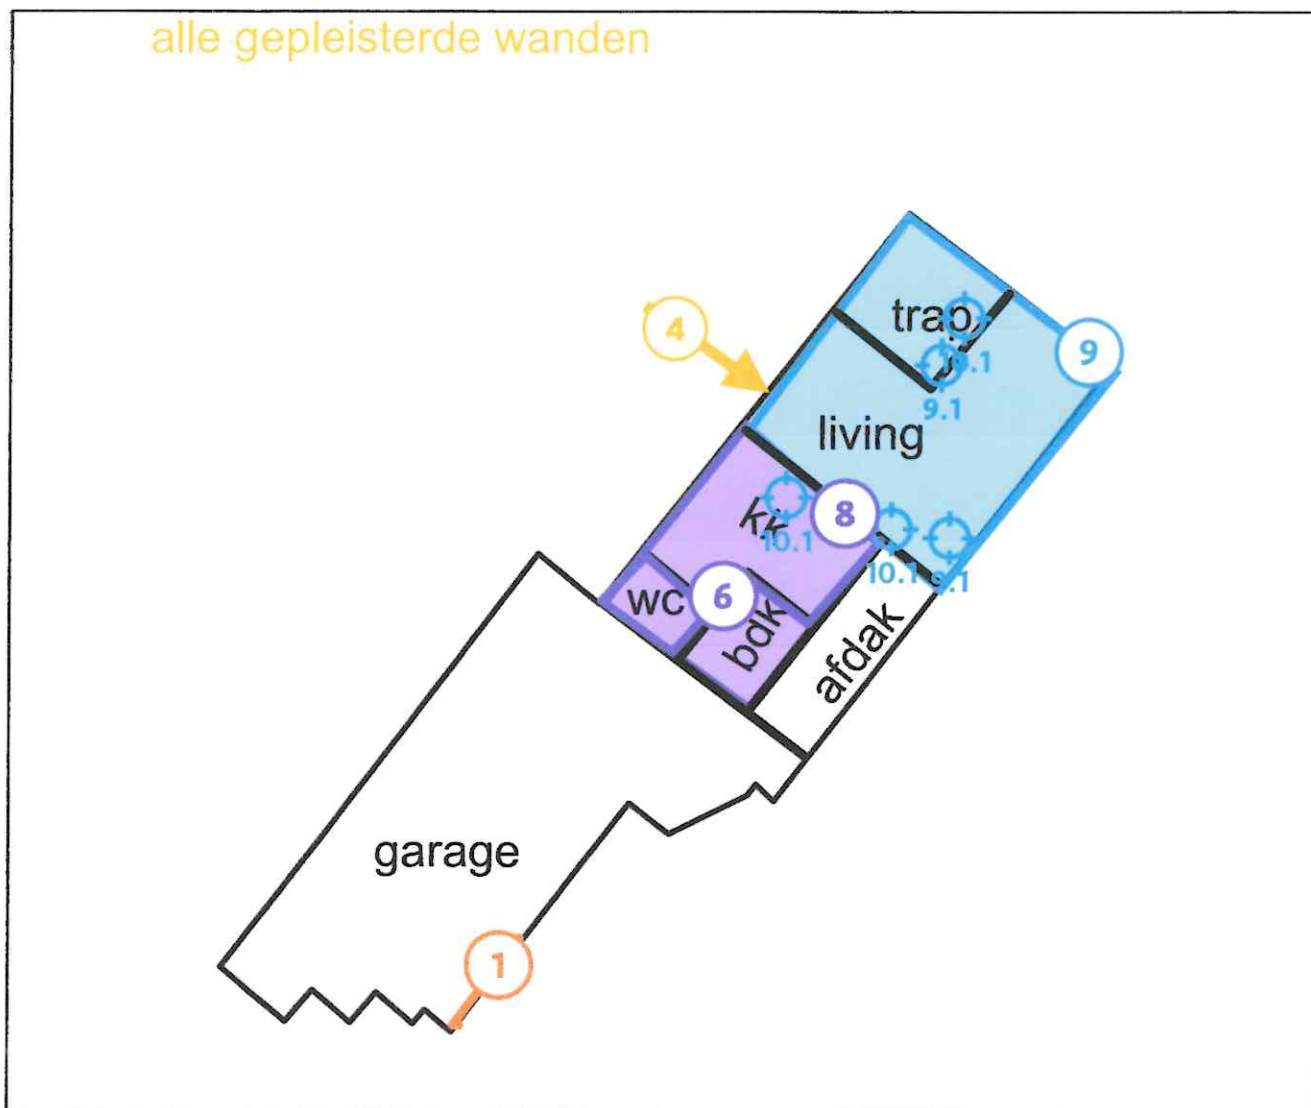
## Plan 1.1: Hoofdgebouw plan gvl

Beschrijving	Type	Actie
1. inlegpaneel type glasal	Asbestmateriaal	Verwijderen
4. Bakeliet electra	Asbestmateriaal	Zorgvuldig beheren
6. faiancelijm achter tegels	Advies	-
8. Plafond type: Plaatmateriaal	Advies	-
9. pleisterwerk plafond	Geen asbest	-

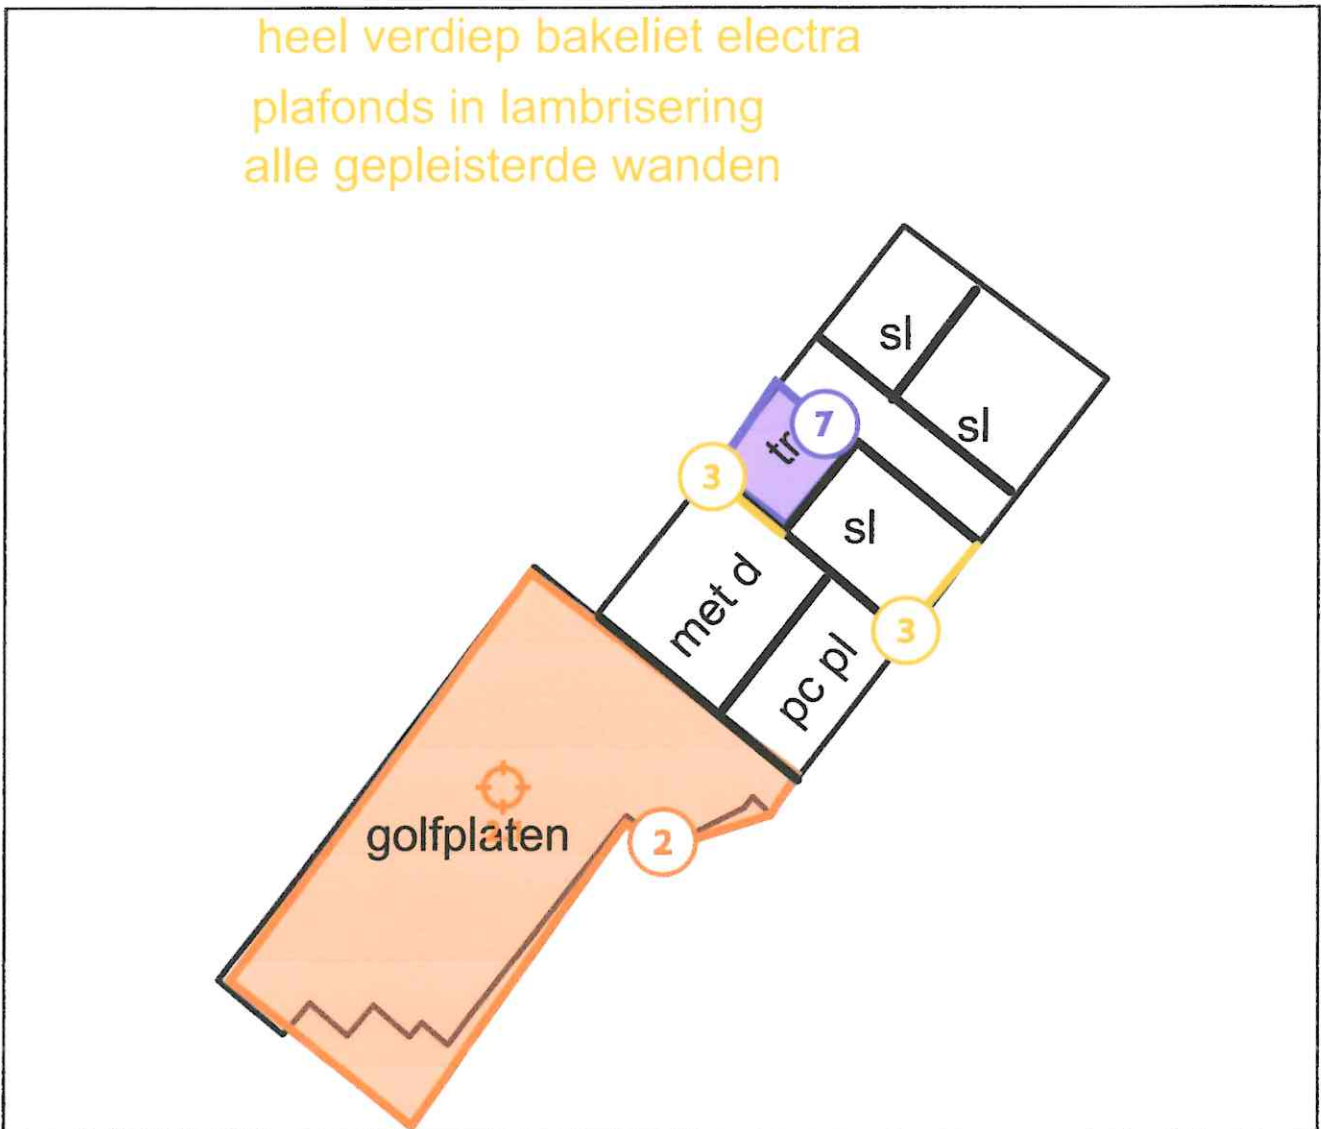
## Plan 1.2: Hoofdgebouw plan 1e

Beschrijving	Type	Actie
2. golfplaten dak	Asbestmateriaal	Verwijderen
2.1 Code: Mm 3	Puntmonster	-
3. mastiek alu ramen	Asbestmateriaal	Zorgvuldig beheren
4. Bakeliet electra	Asbestmateriaal	Zorgvuldig beheren
7. Vloerzeil type: novilon	Advies	-

8. Plafond type: Plaatmateriaal	Advies	-
10. pleisterwerk wanden	Geen asbest	-

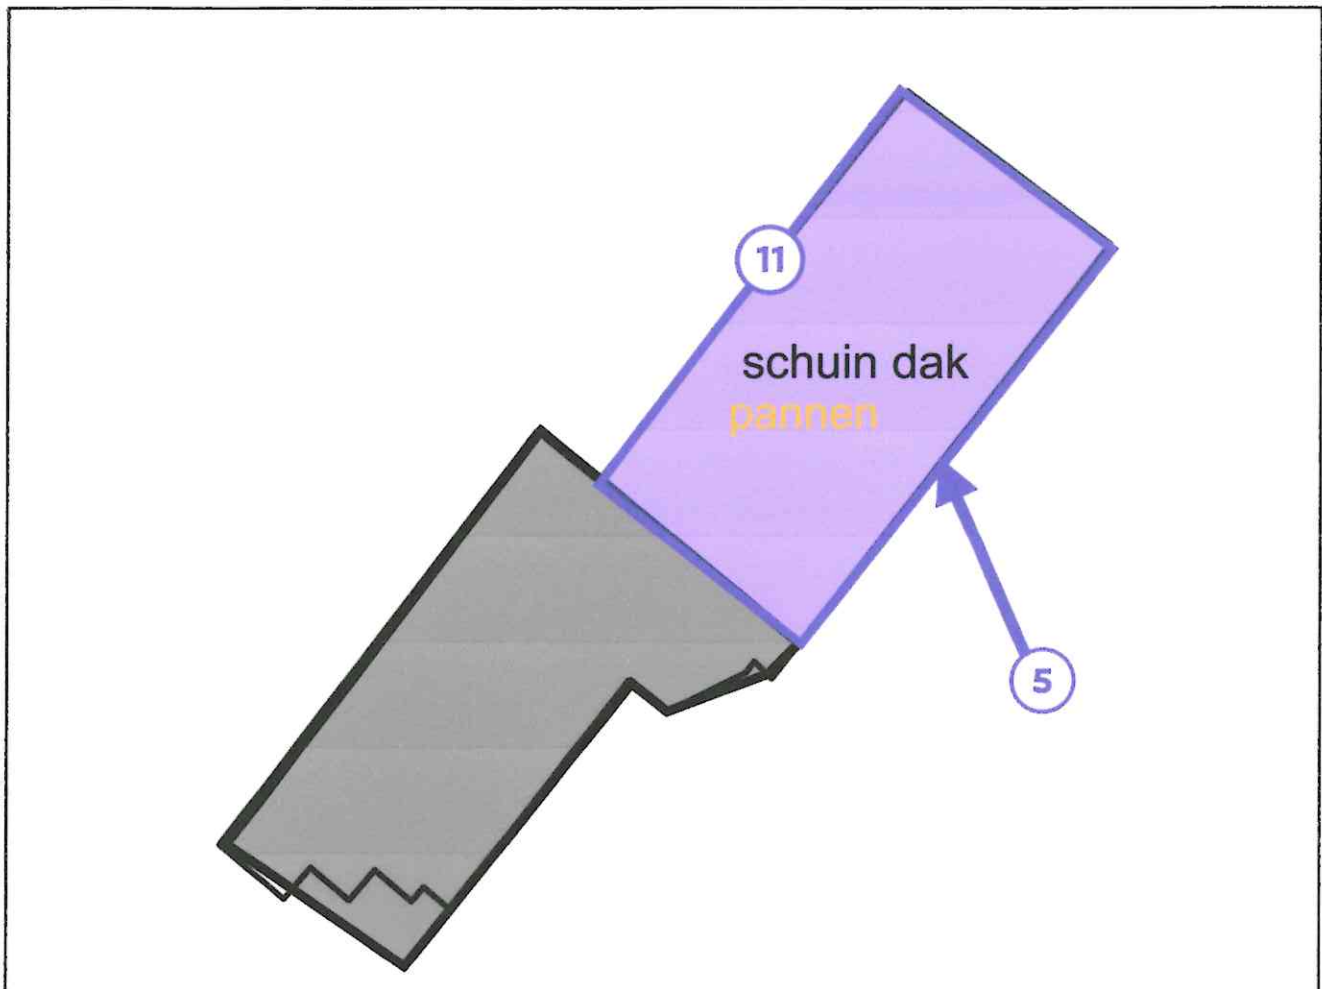
## Plan 1.3: Hoofdgebouw plan dak

Beschrijving	Type	Actie
5. Binnenkant schouw	Beperking	-
11. Onderdak type: korafleece	Overige ruimte of materiaal	-
12. Dak type: pannen	Overige ruimte of materiaal	-

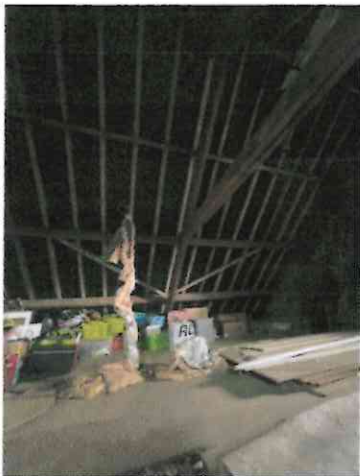
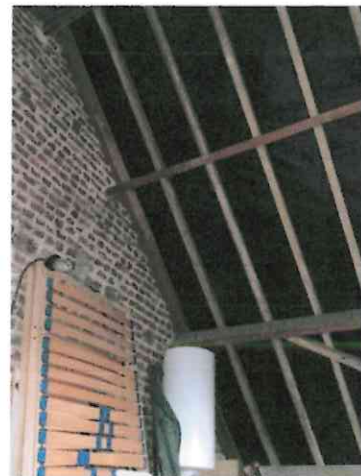
### Fiche 11: Onderdak type: korafleece

Beschrijving	Notitie	Terug te vinden op plannen
Fiche 11: Onderdak type: korafleece	Dit onderdak type is niet asbest verdacht. (Deze zijn steekproefsgewijs vastgesteld en kunnen, indien de vaststelling dit niet toeliet, geen uitspraak doen over het volledige onderdak. )	Plan 1.3: Hoofdgebouw plan dak
Fiche 12: Dak type: pannen	Dit dak type is niet asbest verdacht.	Plan 1.3: Hoofdgebouw plan dak
Fiche 13: mastiek type: siliconen	-	-
