# Asbestinventarisatetest

Bosstraat 5, 9850 Deinze

Attestnummer : 20240702-000639.000

**Niet-asbestveilig**

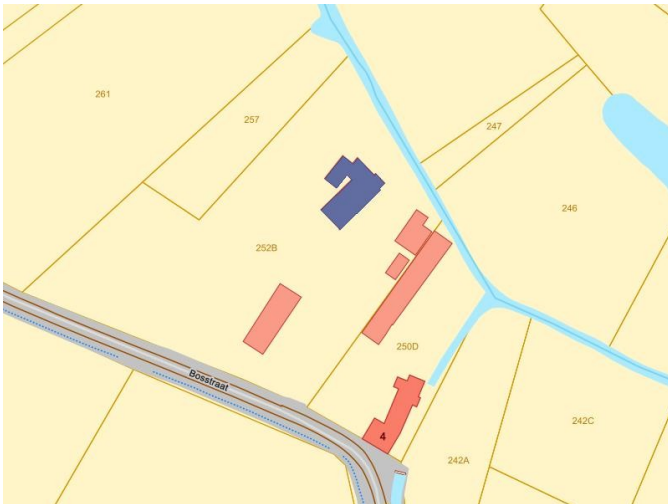
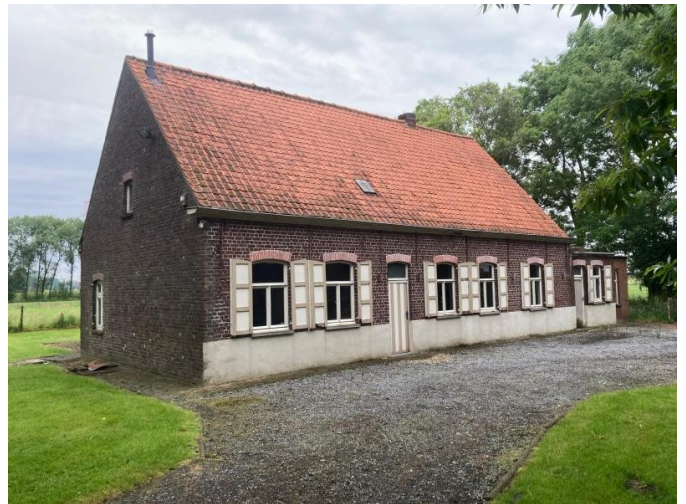
## Zone 1: Hoofdgebouw

Tijdens de inspectie vastgesteld:

- 1 Asbestmateriaal**
- 0 Beperking
- 0 Uitsluiting
- 0 Roerend goed
- 0 Puin, steenslag, (water)bodem
- 1 Advies**
- 4 Geen asbest**

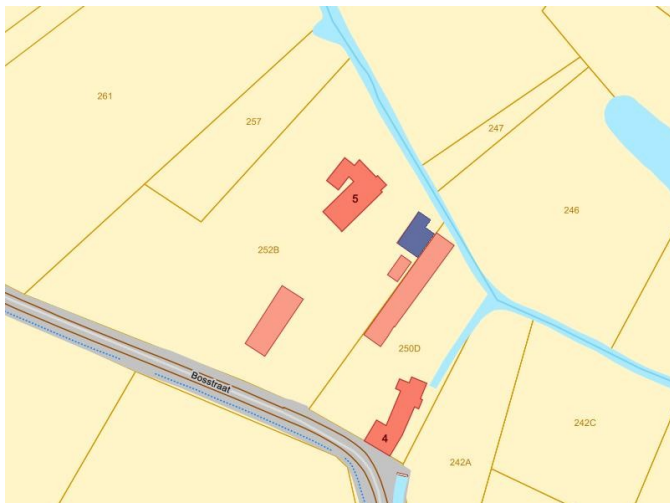
## Zone 2: Garages/tuinberging

Tijdens de inspectie vastgesteld:

**1 Asbestmateriaal**

| Beschrijving | Type | Actie |
|---|---|---|
| 1. Golfplaten (hellend dak bijgebouw garages/tuinberging) | Asbestmateriaal | Dringend verwijderen |
