Asbestinventarisatetest

Tolstraat 18, 9320 Aalst

Attestnummer : 20260309-000439.000

Uitgegeven op : 09.03.2026

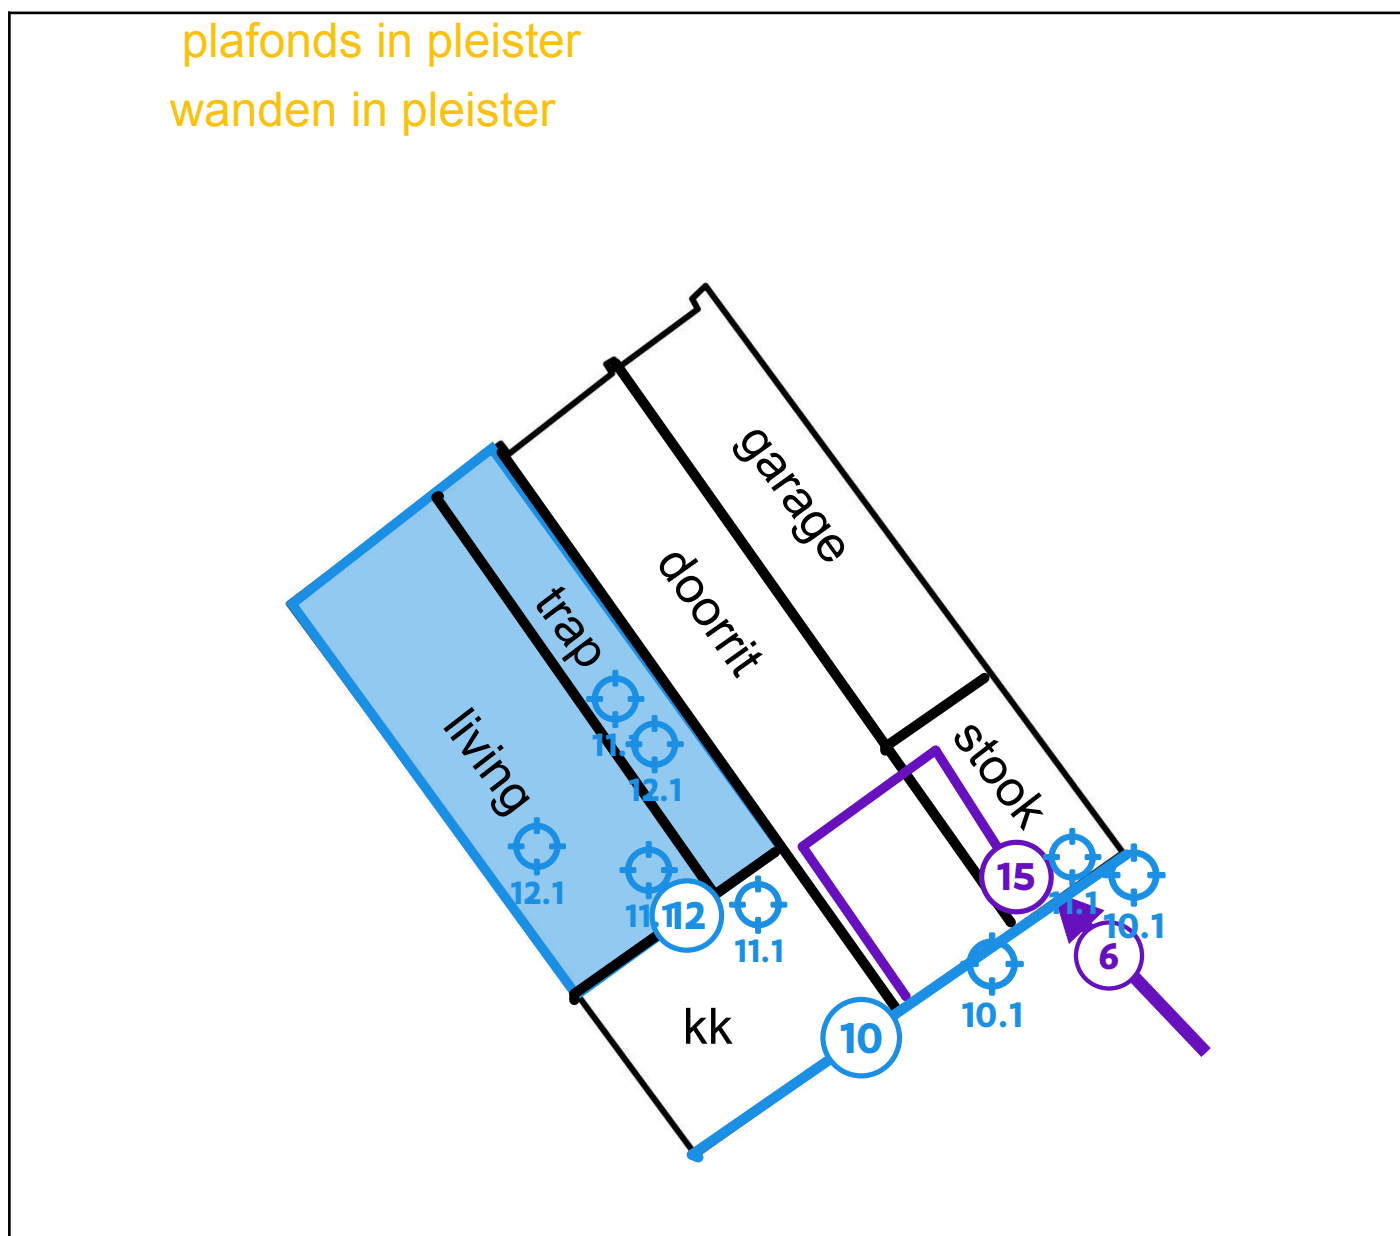
Plan 1.1: Hoofgebouw plan gvl

Beschrijving	Type	Actie
6. Ketel van voor 2001	Beperking	-
9. Plafond type: Plaatmateriaal	Advies	-
10. crepi gevel	Geen asbest	-
10.1 Code: Mm3	Mengmonster	-

11. pleisterwerk wanden	Geen asbest	-
11.1 Code: mm01	Mengmonster	-
12. pleisterwerk plafond	Geen asbest	-
12.1 Code: mm02	Mengmonster	-
15. buisisolatie verwarmingsbuizen: niet asbestverdacht	Overige ruimte of materiaal	-

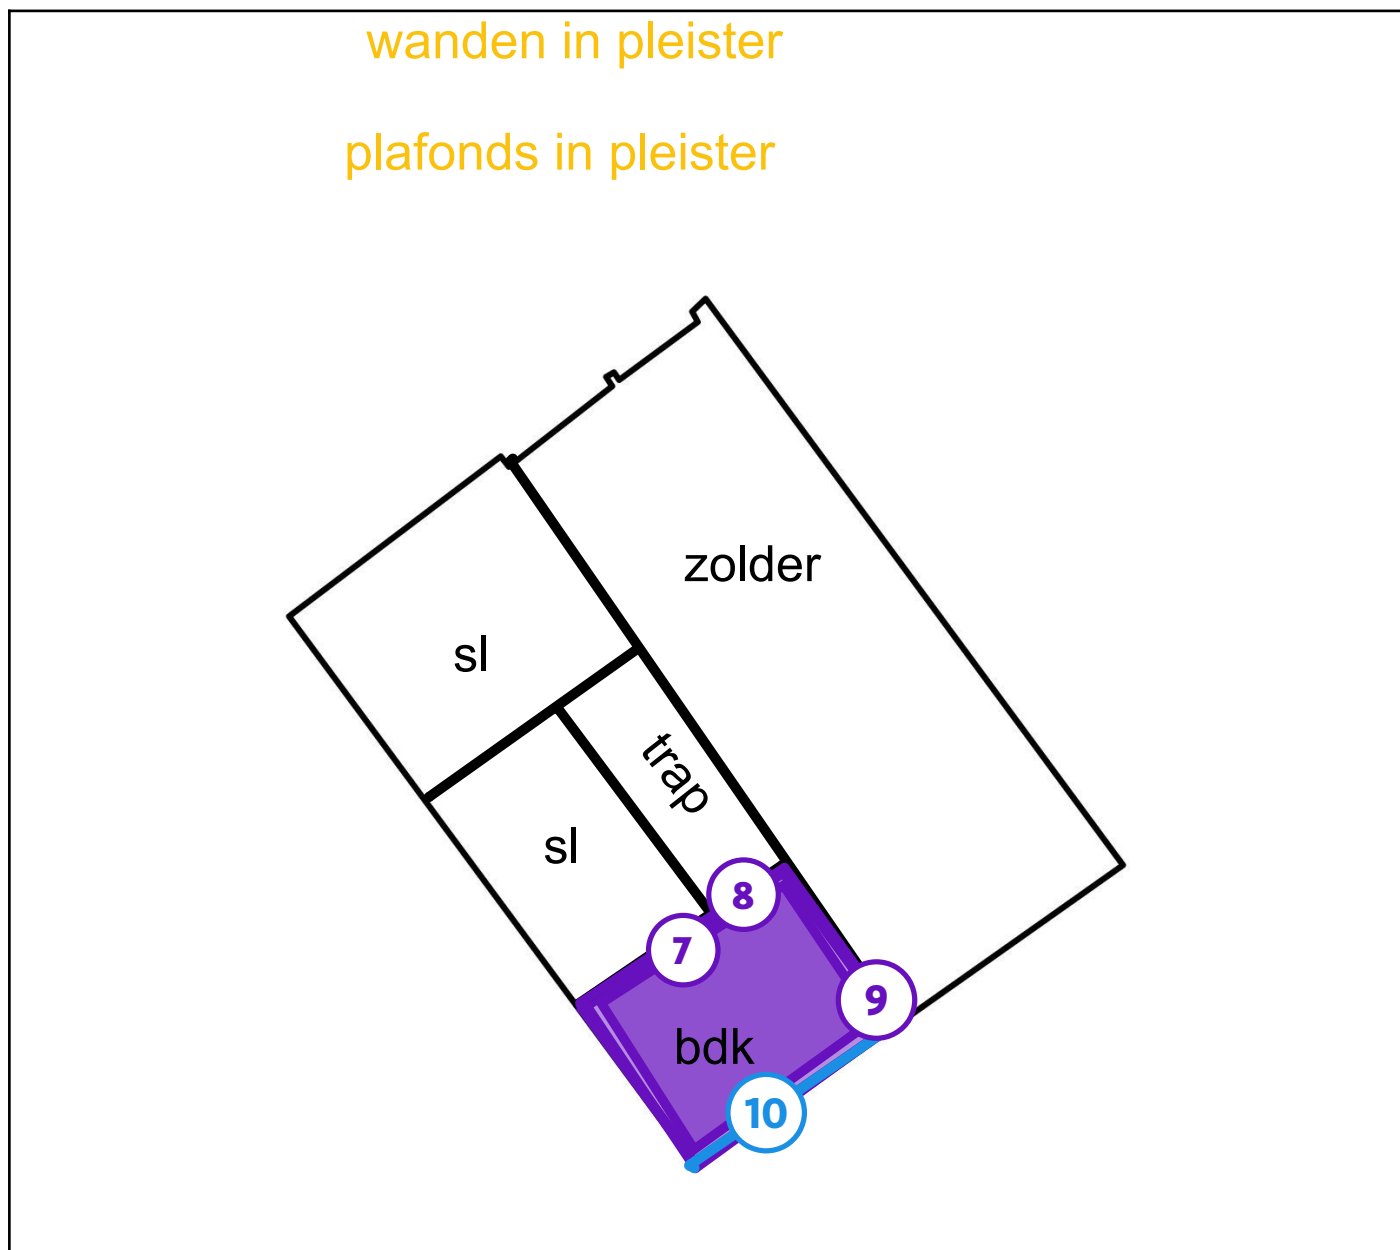
Plan 1.2: Hoofdgebouw plan 1e

Beschrijving	Type	Actie
7. Vloerzeil type: niet asbest verdacht	Advies	-
8. faiancelijm achter tegels	Advies	-
9. Plafond type: Plaatmateriaal	Advies	-
10. crepi gevel	Geen asbest	-

11. pleisterwerk wanden	Geen asbest	-
12. pleisterwerk plafond	Geen asbest	-

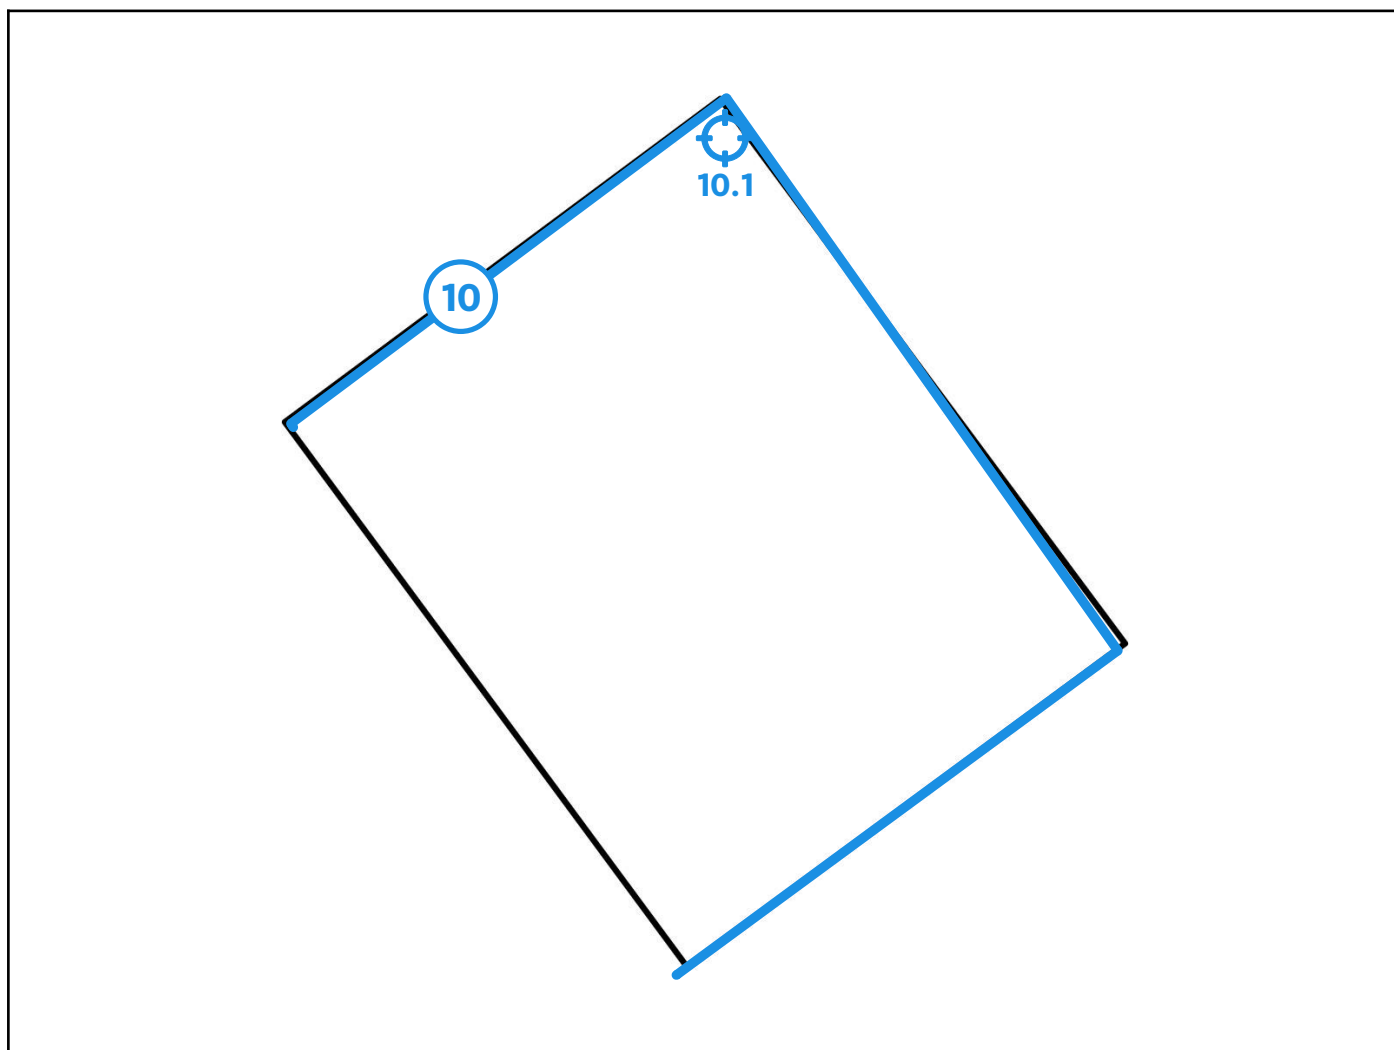
Plan 2.1: Tuinhuis plan gvl

Beschrijving	Type	Actie
10. crepi gevel	Geen asbest	-
10.1 Code: Mm3	Mengmonster	-

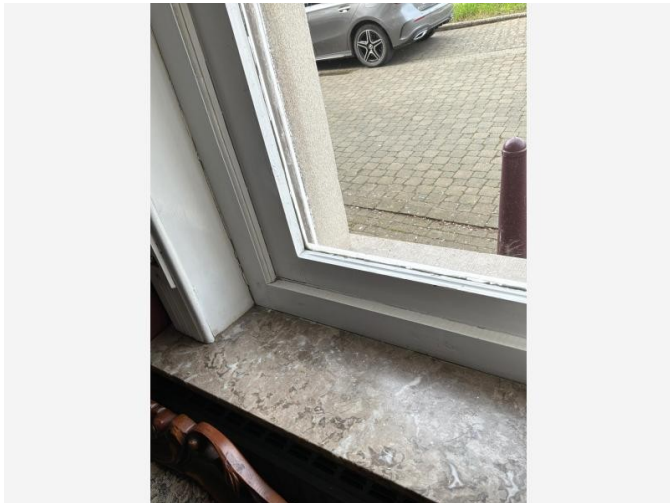
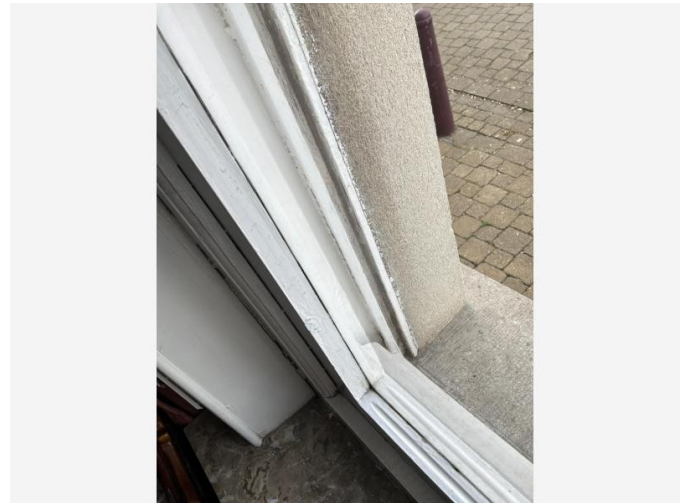
Beschrijving	Notitie	Terug te vinden op plannen
Fiche 13: mastiek type: siliconen	Aanwezig in alle ramen, buiten de andere aangeduide types.	-
Fiche 14: Onderdak type: geen	Dit onderdak type is niet asbest verdacht. (Deze zijn steekproefsgewijs vastgesteld en kunnen, indien de vastelling dit niet toeliet, geen uitspraak doen over het volledige onderdak.)	-

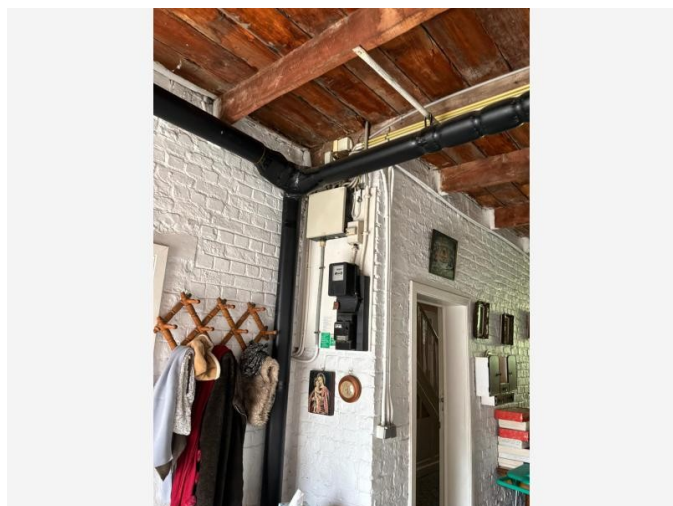
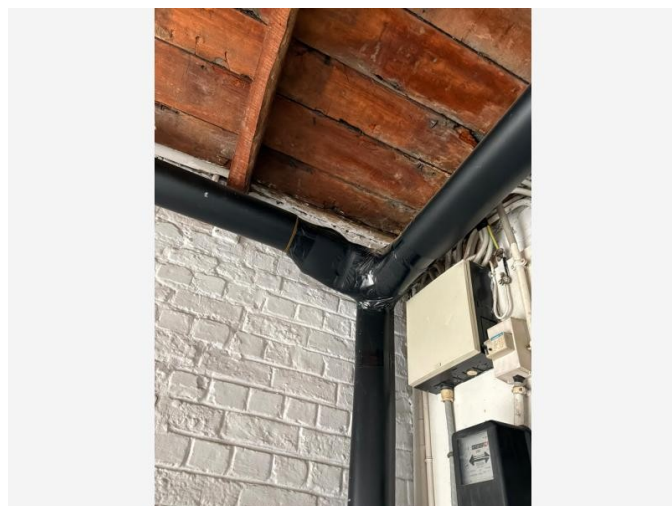
Beschrijving	Notitie	Terug te vinden op plannen
Fiche 15: buisisolatie verwarmingsbuizen: niet asbestverdacht	Deze toepassing is niet asbest verdacht.	Plan 1.1: Hoofdgebouw plan gvl
Fiche 16: Lift: niet aanwezig	In deze eenheid is geen liftinfrastructuur aanwezig.	-
