# Asbestinventarisatetest

Sonseindestraat 71, 9620 Zottegem

Attestnummer : 20260504-000064.001

Uitgegeven op : 21.05.2026

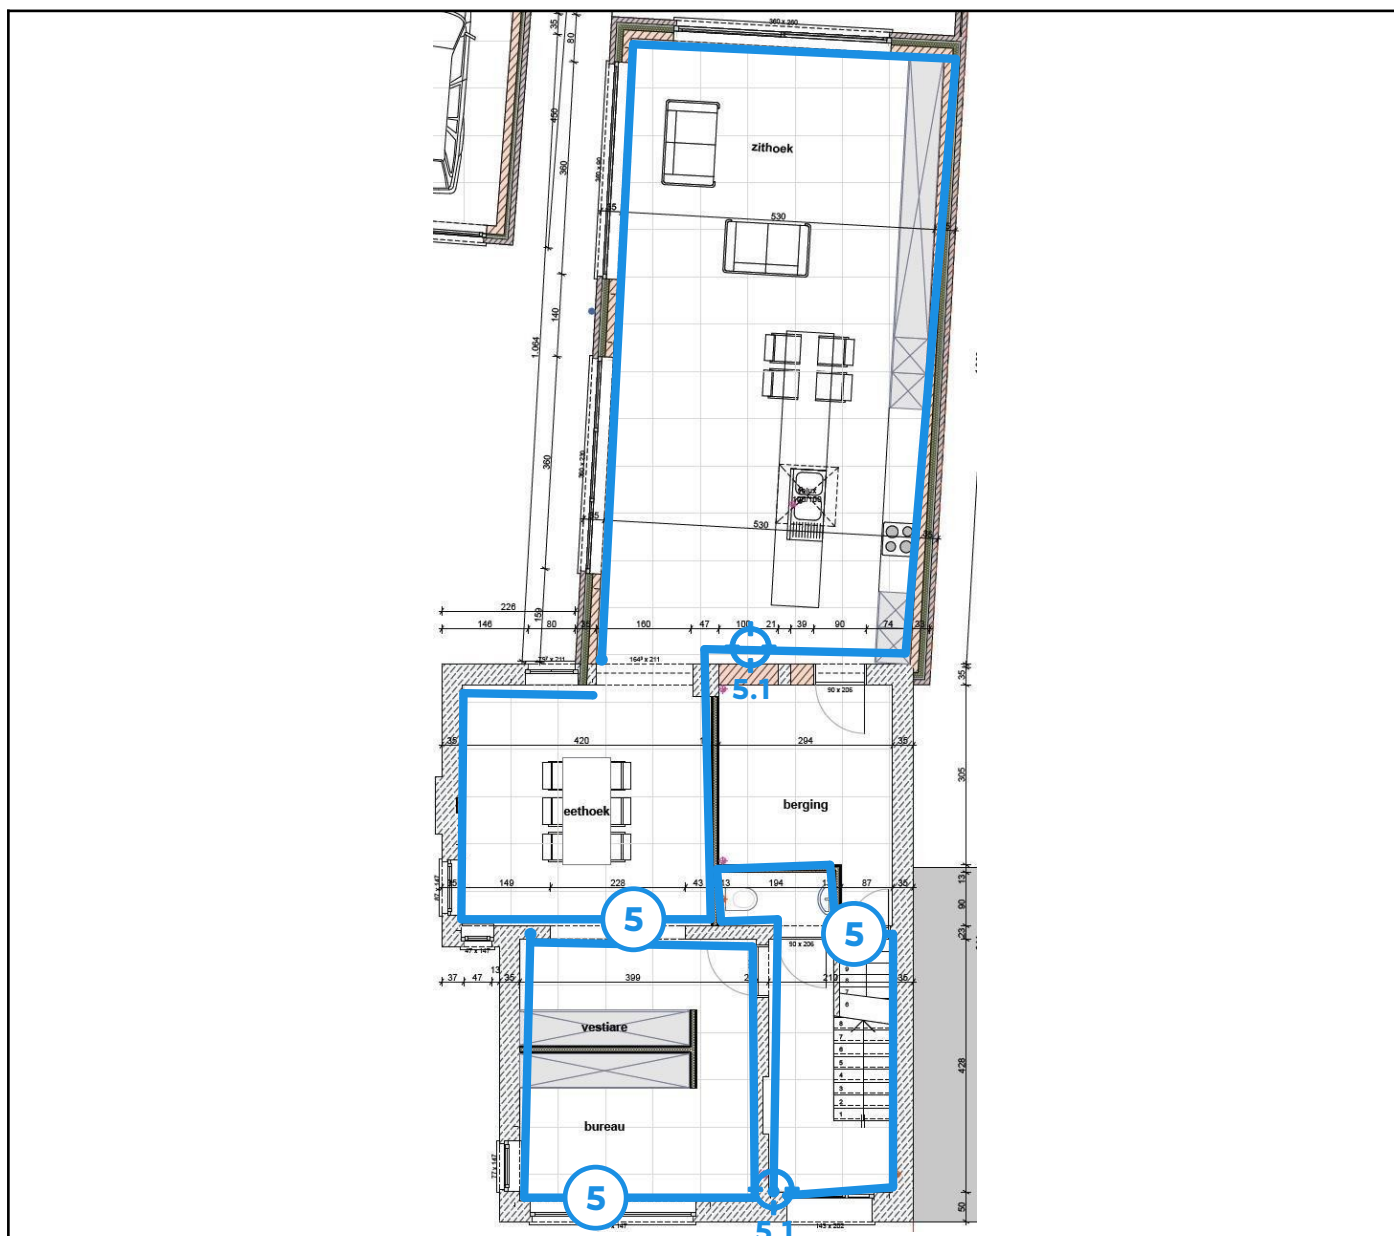
# Plan 1.1: Gelijkvloers - Muren

Beschrijving	Type	Actie
5. Pleisterwerk muren	Geen asbest	-
5.1 Code: MM01	Mengmonster	-

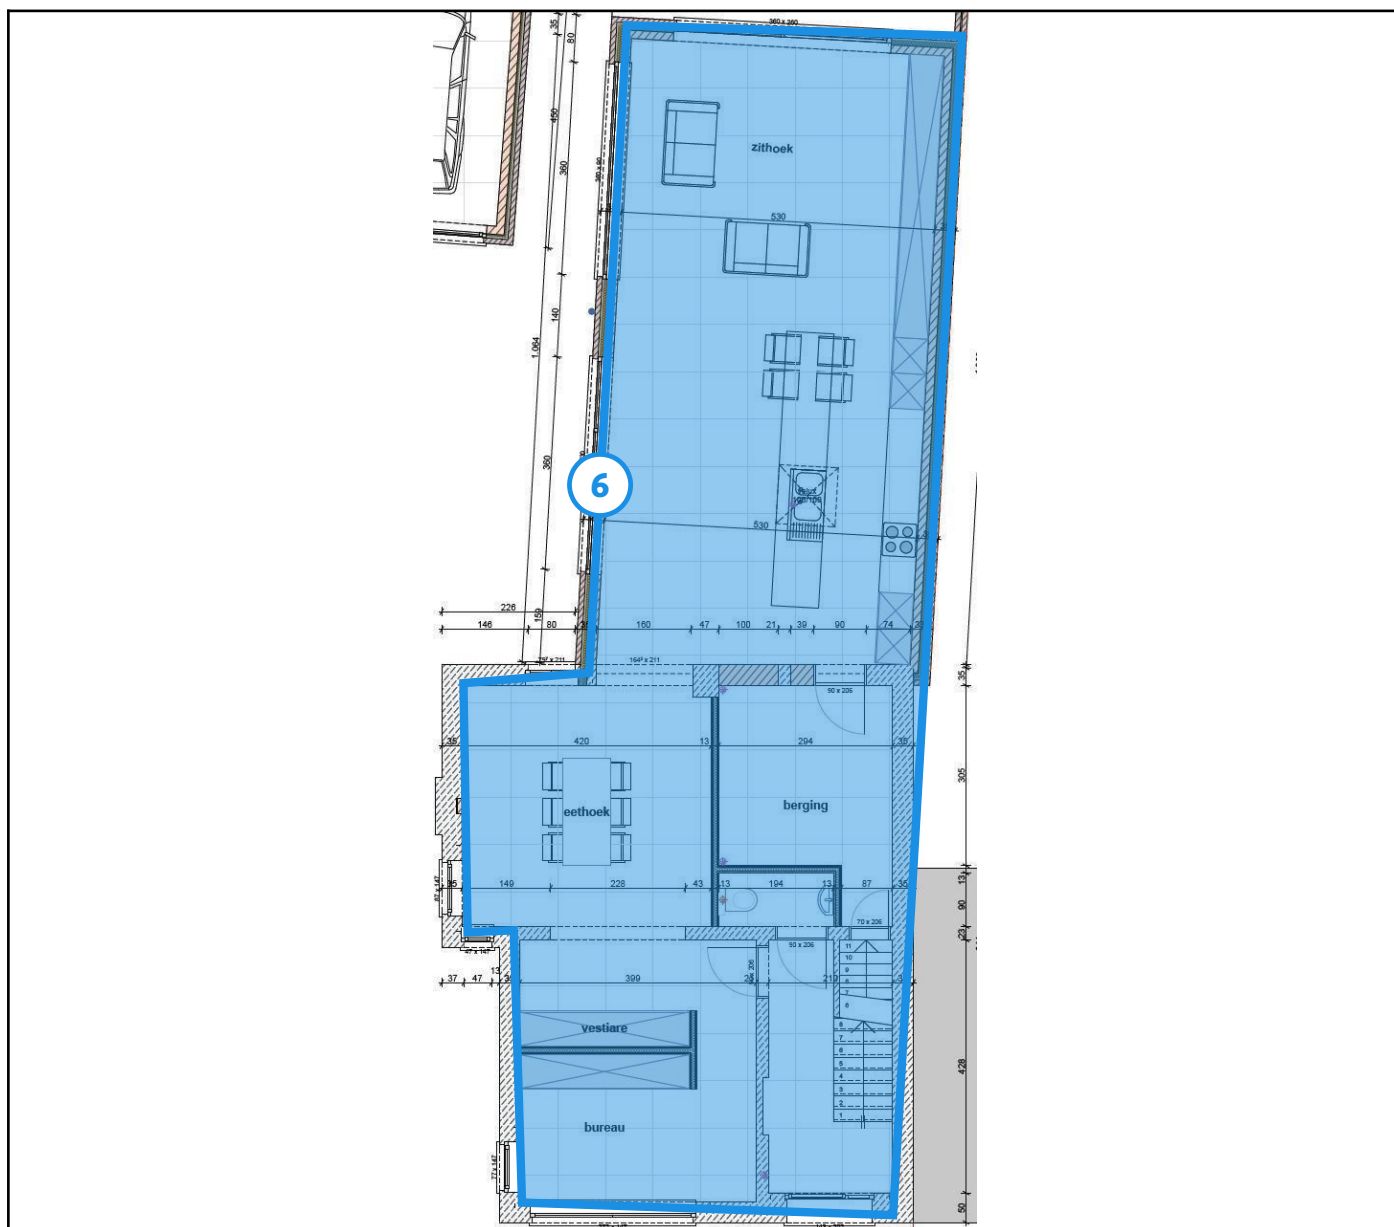
## Plan 1.2: Gelijkvloers - Plafond

Beschrijving	Type	Actie
6. Pleisterwerk plafonds	Geen asbest	-

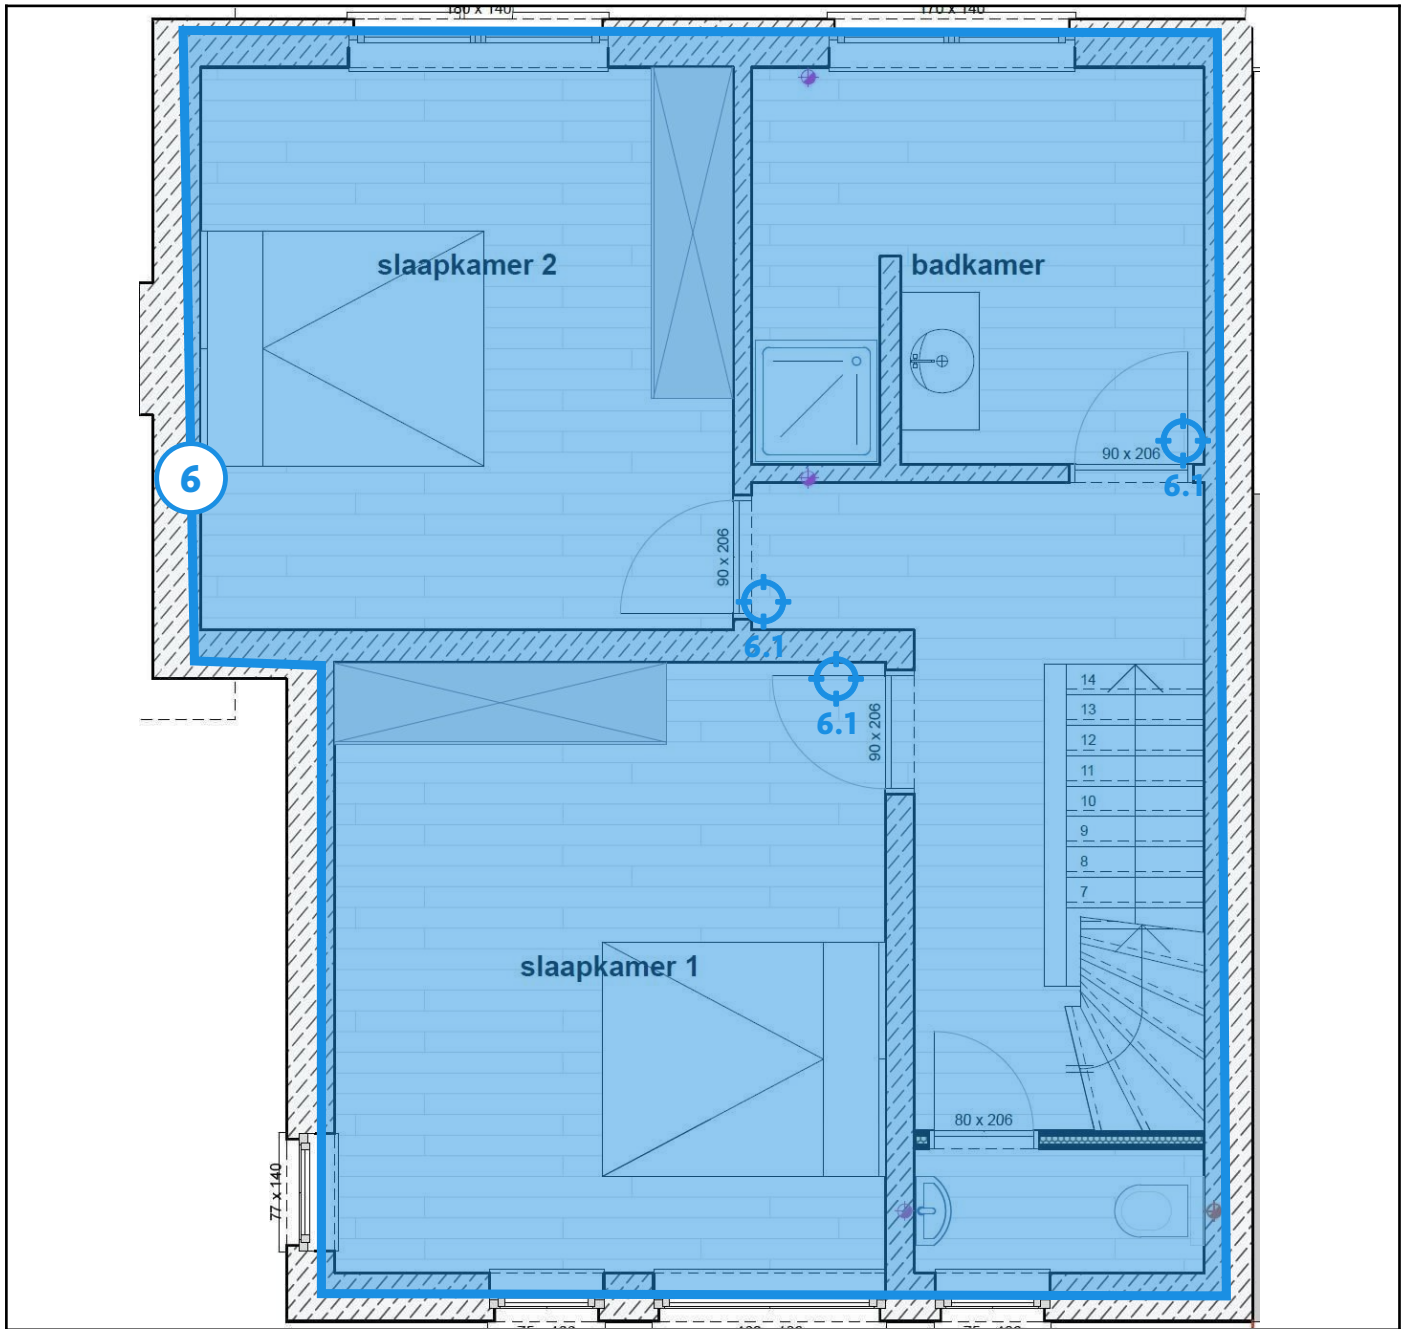
# Plan 1.4: Verdiep 1 - Plafond

Beschrijving	Type	Actie
6. Pleisterwerk plafonds	Geen asbest	-
6.1 Code: MM02	Mengmonster	-

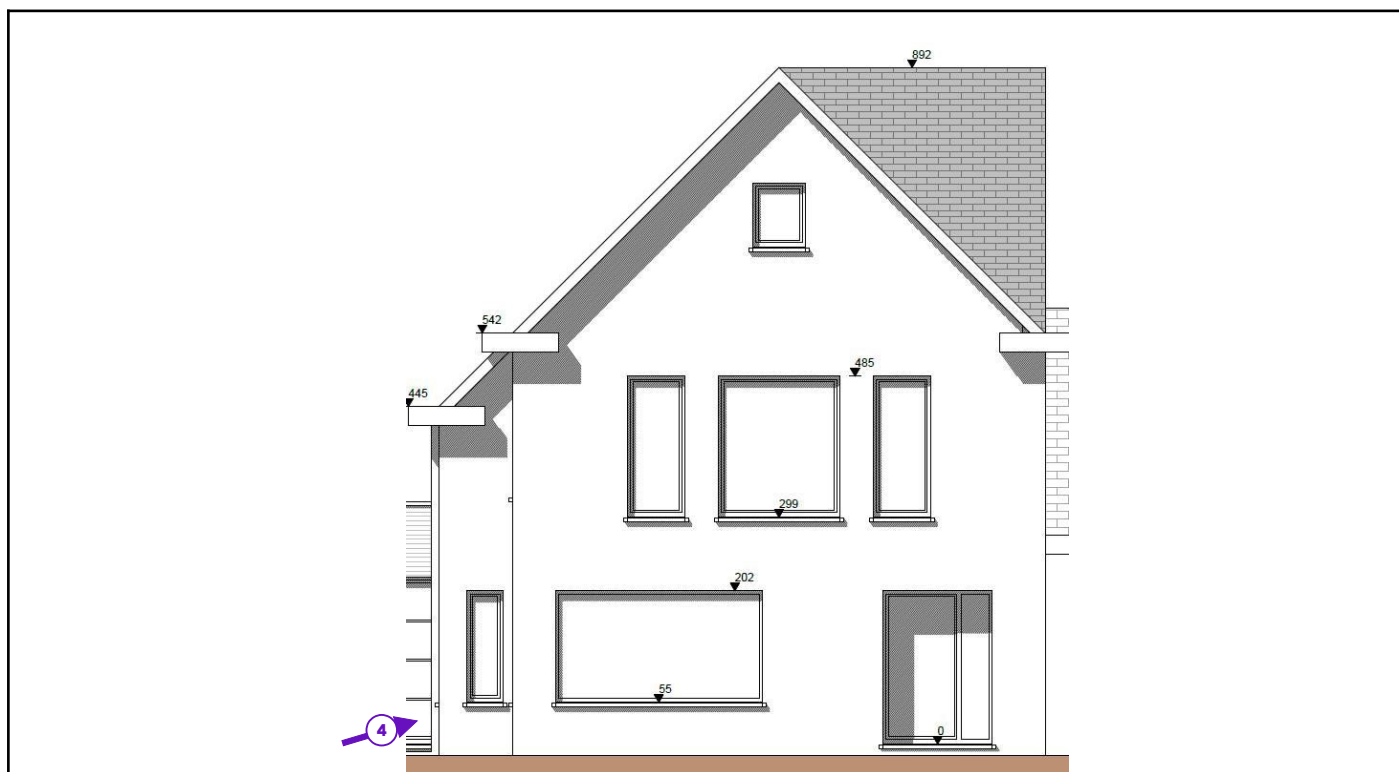
## Plan 1.5: Voorgevel

Beschrijving	Type	Actie
4. Recent volledig gerenoveerde woning geen asbest aangetroffen	Advies	-

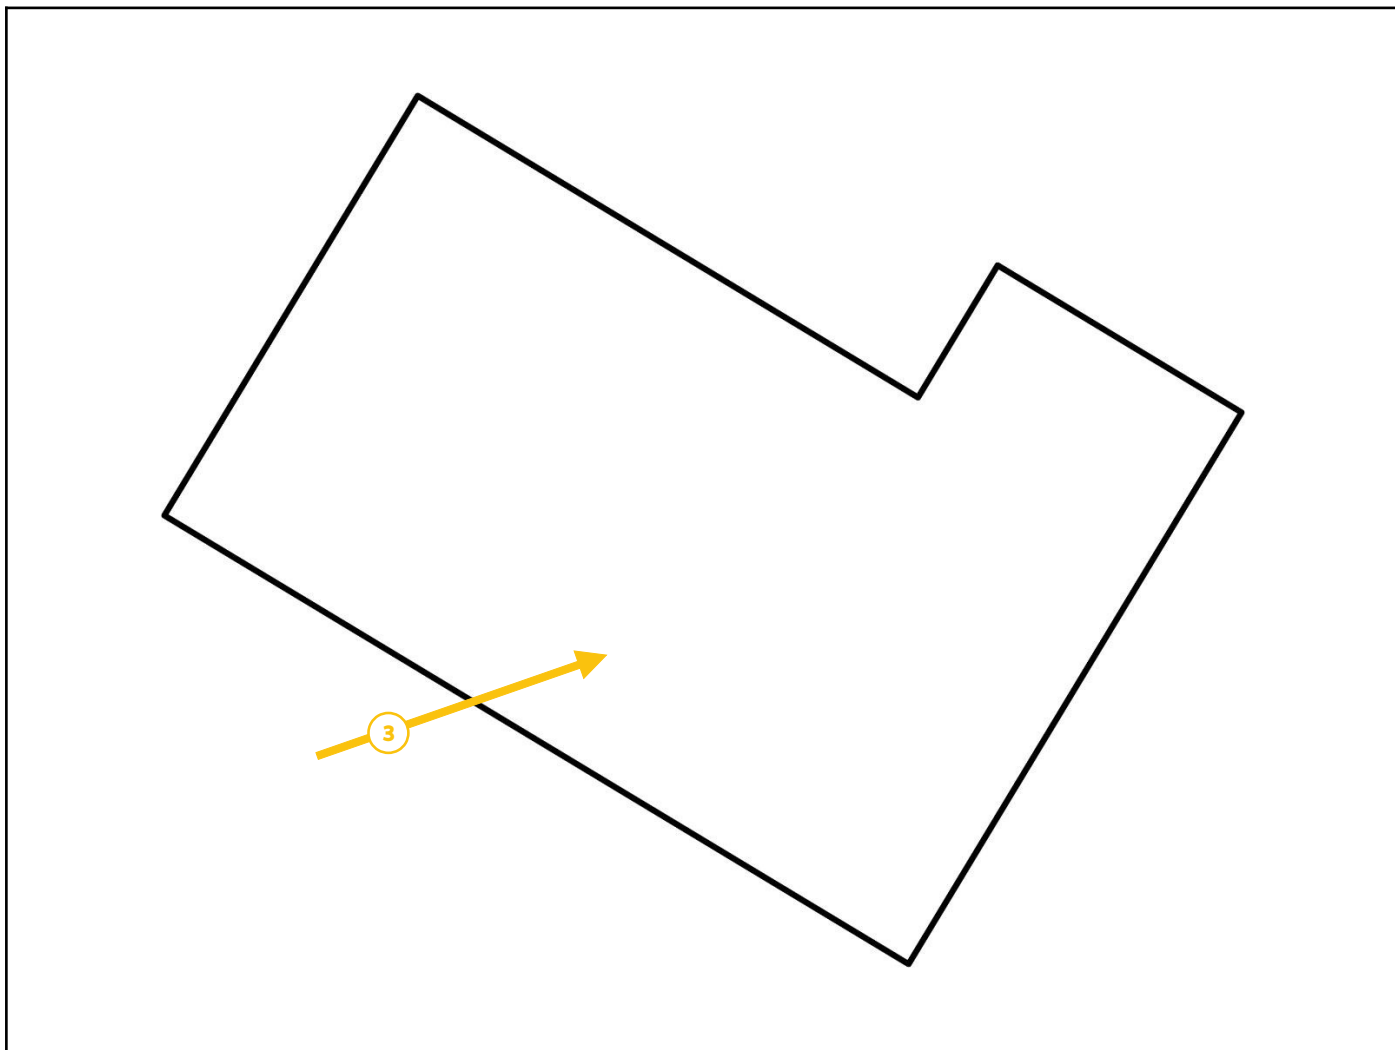
## Plan 2.1: Tuinhuis plan

Beschrijving	Type	Actie
3. Tuinhuis	Uitsluiting	-

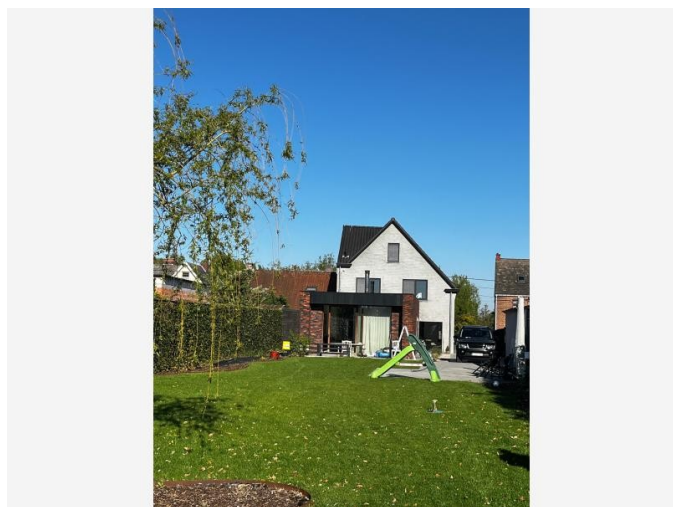
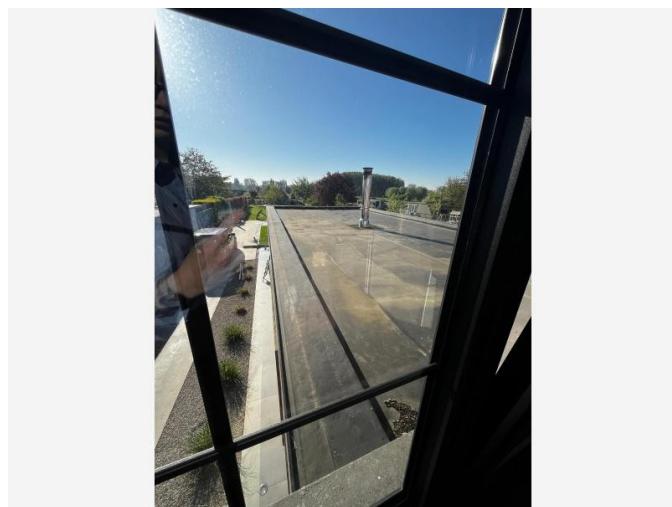
### Fiche 7: Dakbedekking met niet-asbestverdacht materiaal

Beschrijving	Notitie	Terug te vinden op plannen
Fiche 7: Dakbedekking met niet-asbestverdacht materiaal	De dakbedekking bestaat uit keramische dakpannen en EPDB. Beide werde geplaatst na 2001.	-
Fiche 8: Materialen onder de dakbedekking	Het onderdak werd venieuwd na 2001 samen met de dakbedekking.	-
Fiche 9: Stookketel / Brander > 2001	De stookketel en verwarmingsinstallatie is jonger dan 2001.	-
Fiche 10: Afdichtingsmateriaal aan schrijnwerk	Ramen zijn geplaatst na 2001.	-
