# Asbestinventarisatattest

Beeklaan 1, 9550 Herzele

Attestnummer : 20260505-000215.000

Uitgegeven op : 05.05.2026

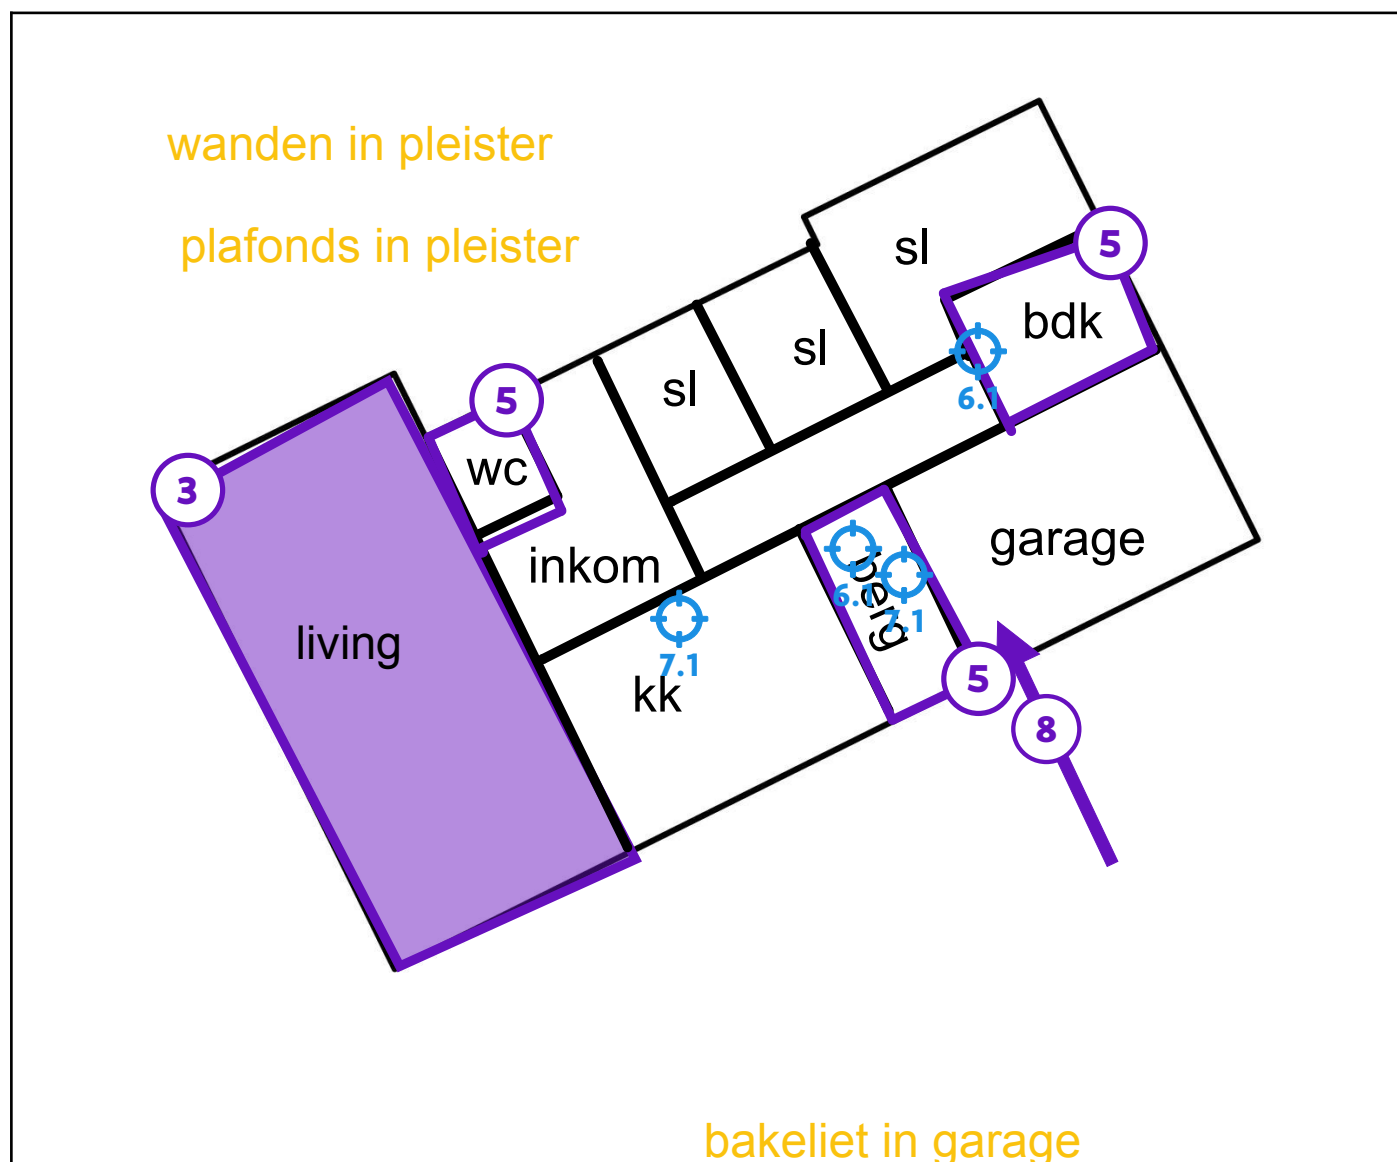
## Plan 1.1: Hoofdgebouw plan gvl

| 8. Ketel: Geen asbest verdachte pakkingen waarneembaar | Overige ruimte of materiaal | - |

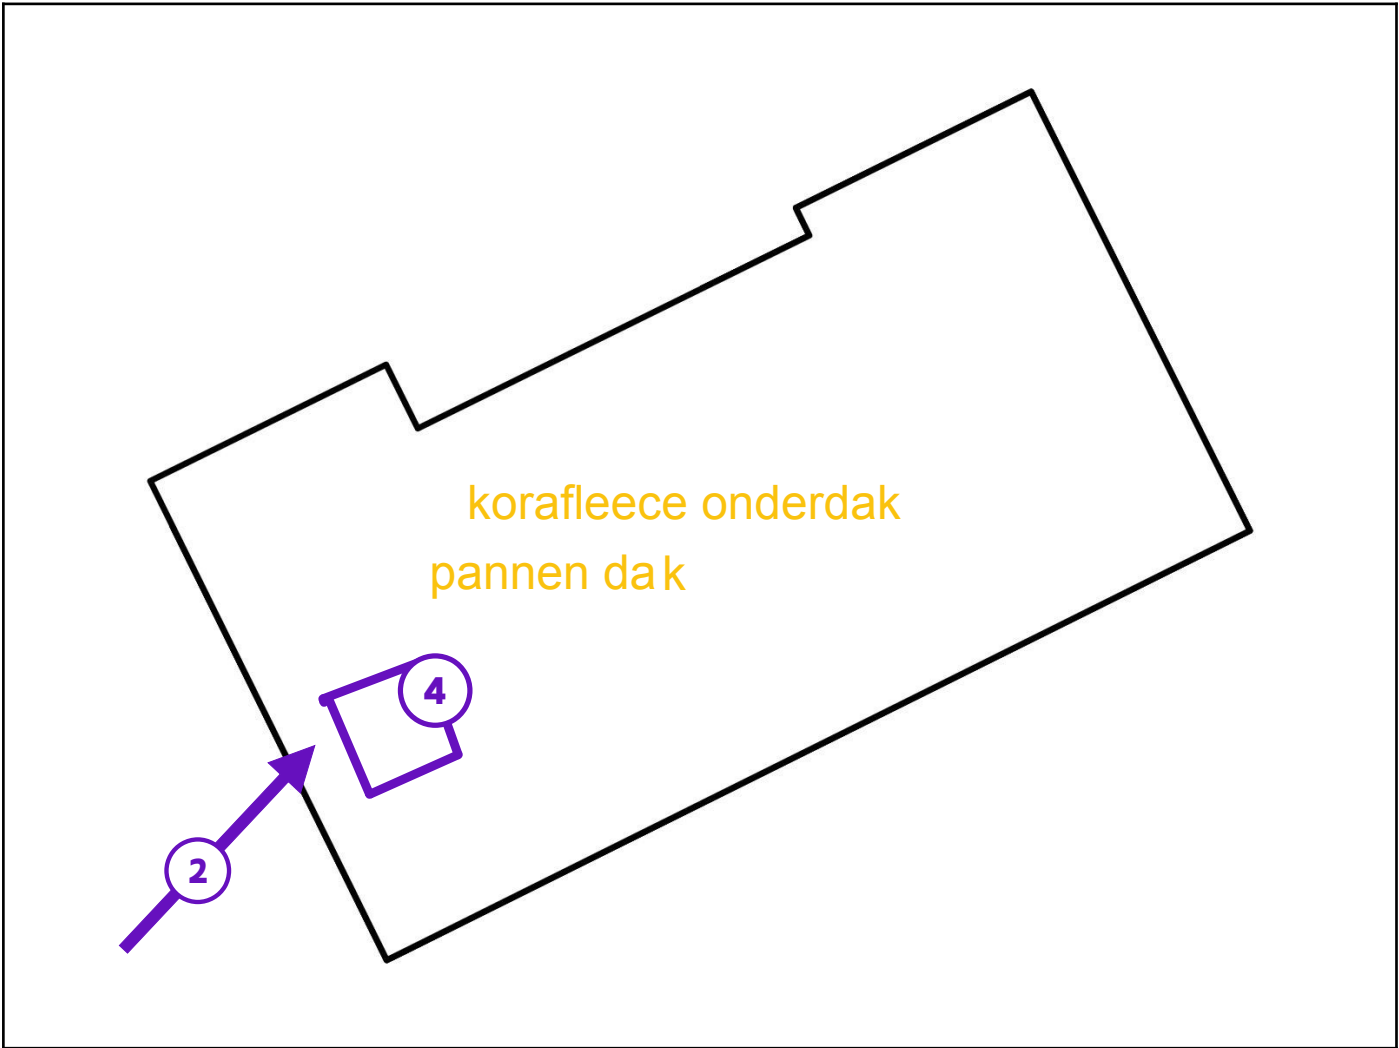
# Plan 1.2: Hoofdgebouw plan dak

| Beschrijving | Type | Actie |
|---|---|---|
| 10. Onderdak type: niet asbest verdacht | Overige ruimte of materiaal | - |

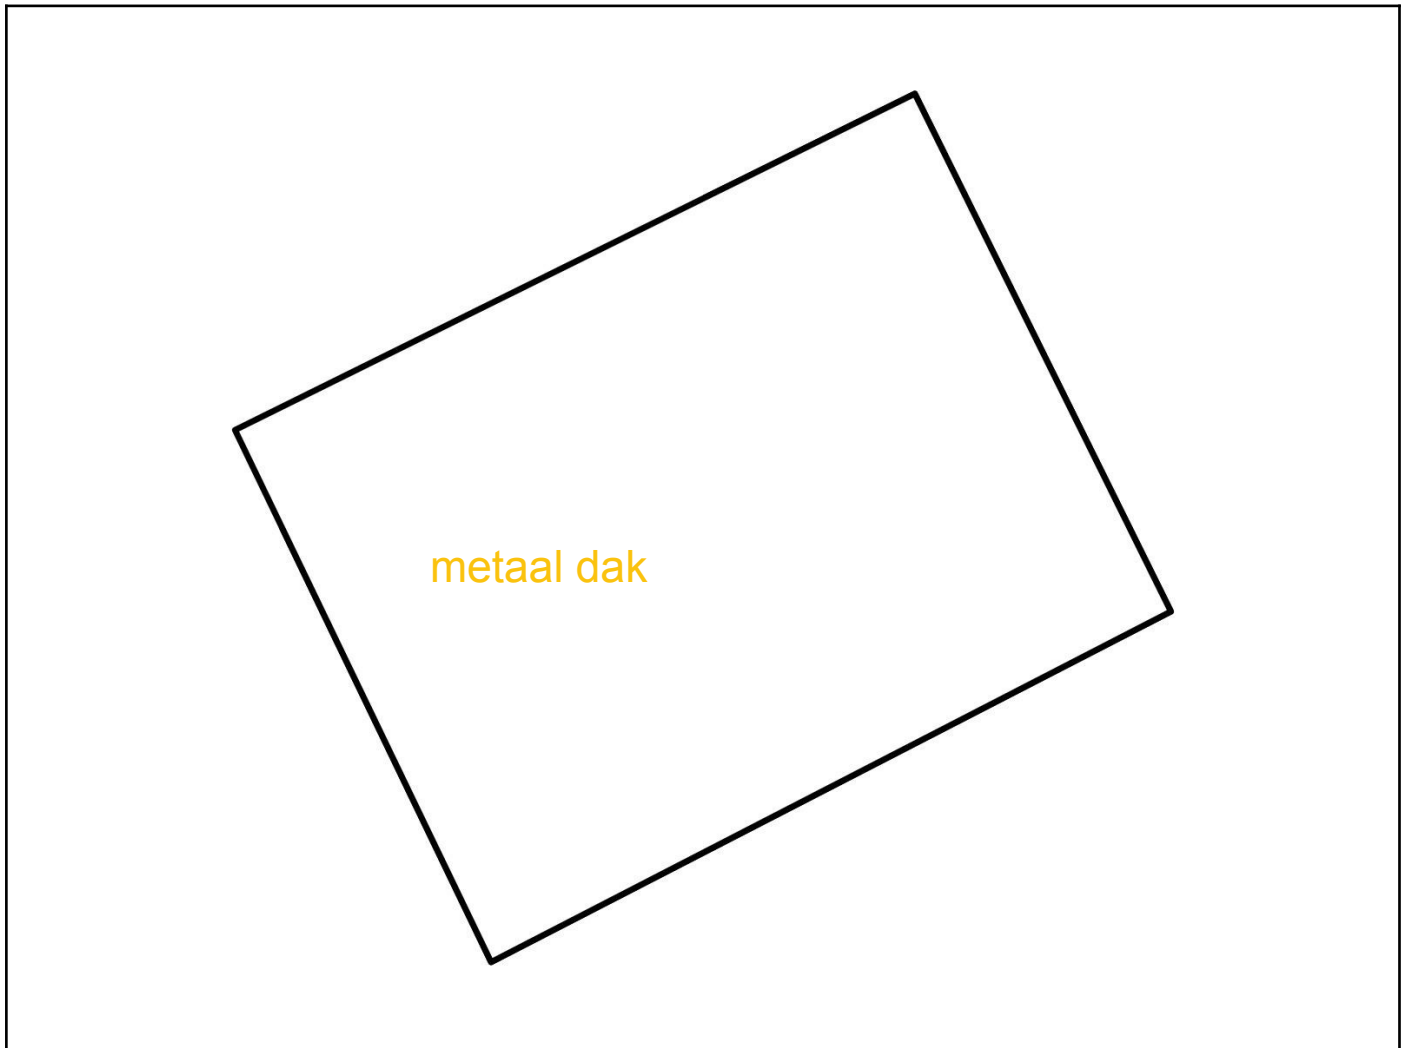
## Plan 2.2: Tuinhuis plan dak

| Beschrijving | Type | Actie |
|---|---|---|
| 9. Dak type: niet asbest verdacht | Overige ruimte of materiaal | - |
