# Asbestinventarisatetest

Stwg. op Dendermonde 47, 1745 Opwijk

Attestnummer : 20241105-000491.000

Uitgegeven op : 05.11.2024

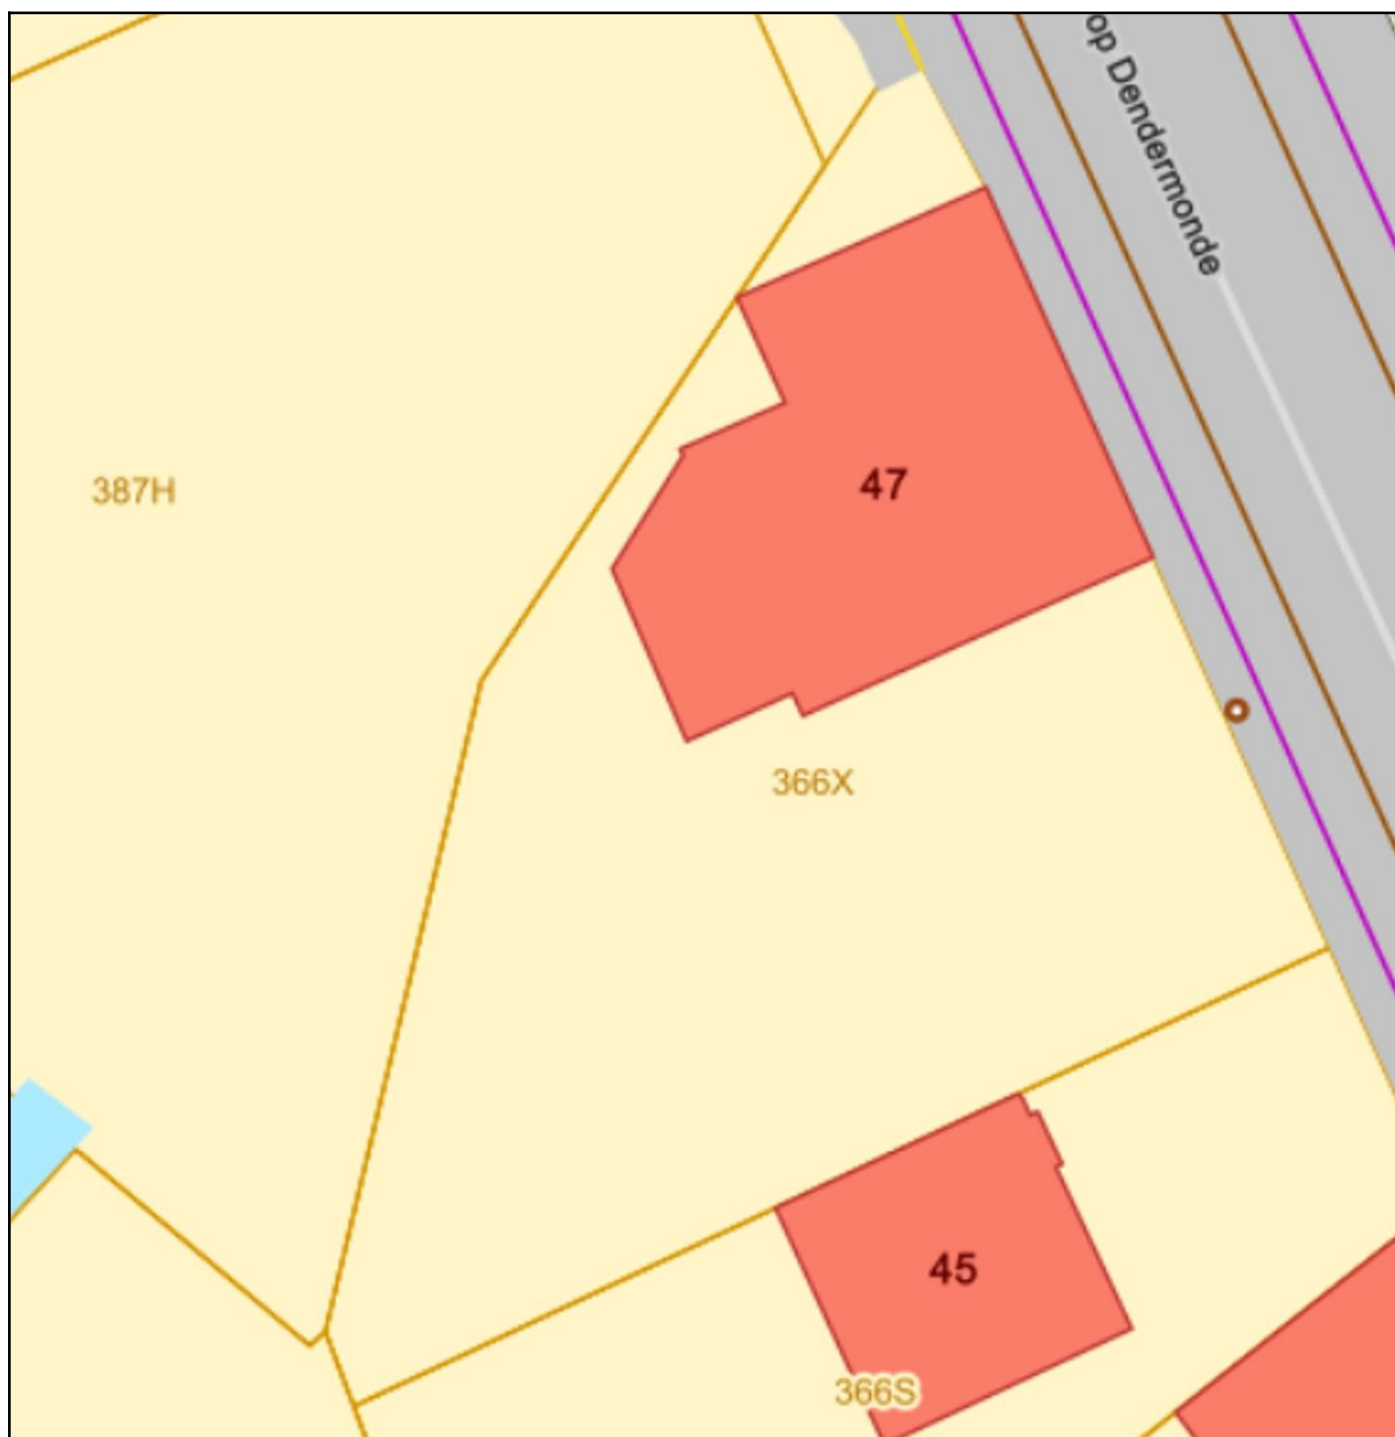
## Plan 2.1: Vaststellingen buiten de constructies

- 0 Asbestmaterialen
- 0 Beperkingen
- 0 Roerende goederen
- 0 Puin, steenslag, (water)bodem
- 0 Adviezen
- 0 Geen asbest
