Asbestinventarisatetest

Kapelleveldstraat 26, 9420 Erpe-Mere

Attestnummer : 20260528-000149.000

Zone 1: Hoofdgebouw

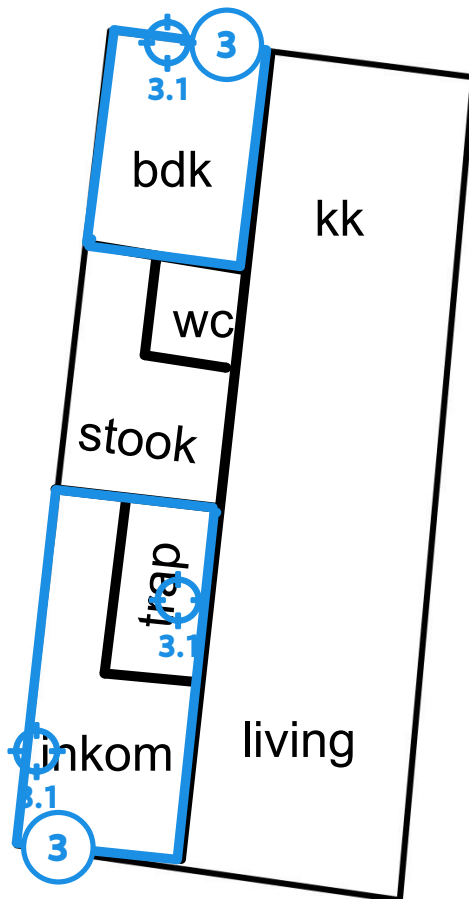
Plan 1.1: Hoofdgebouw plan gvl

plafonds in platen

Beschrijving	Type	Actie
2. Plafond type: Plaatmateriaal	Advies	-
3. pleisterwerk wanden	Geen asbest	-
3.1 Code: mm01	Mengmonster	-

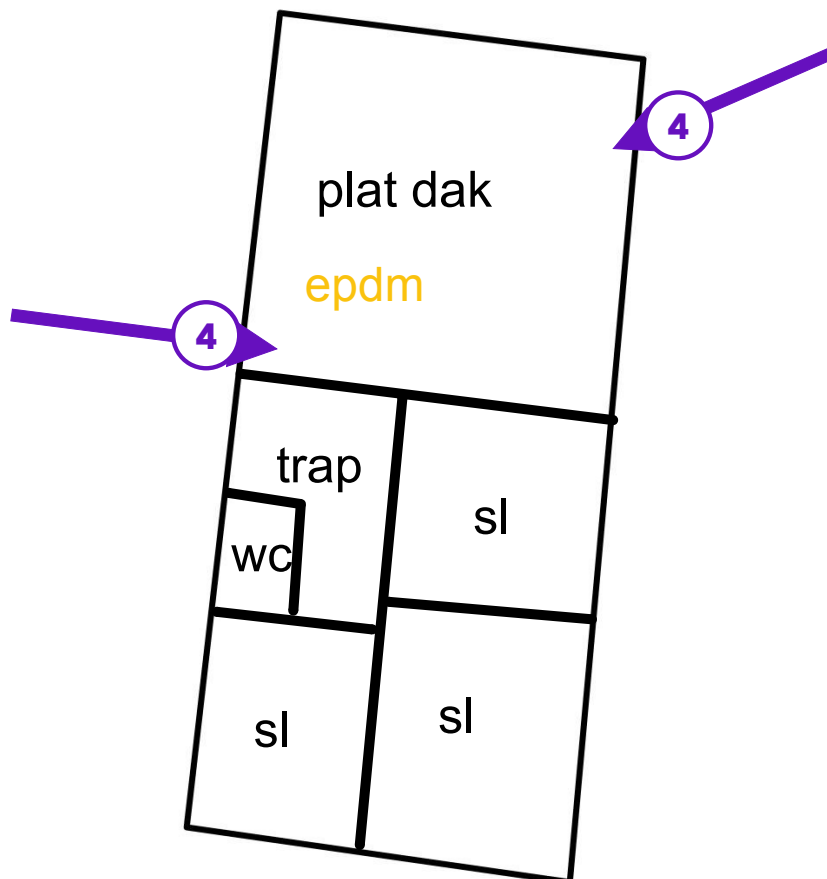
Plan 1.2: Hoofdgebouw plan 1e

plafonds in platen
wanden in pleister

Beschrijving	Type	Actie
2. Plafond type: Plaatmateriaal	Advies	-
3. pleisterwerk wanden	Geen asbest	-
4. Schouw type: niet asbest verdacht.	Overige ruimte of materiaal	-
5. Plat dak EPDM	Overige ruimte of materiaal	-
