Asbestinventarisatetest

Schapersstraat 10, 9420 Erpe-Mere

Attestnummer : 20260506-000440.000

Uitgegeven op : 06.05.2026

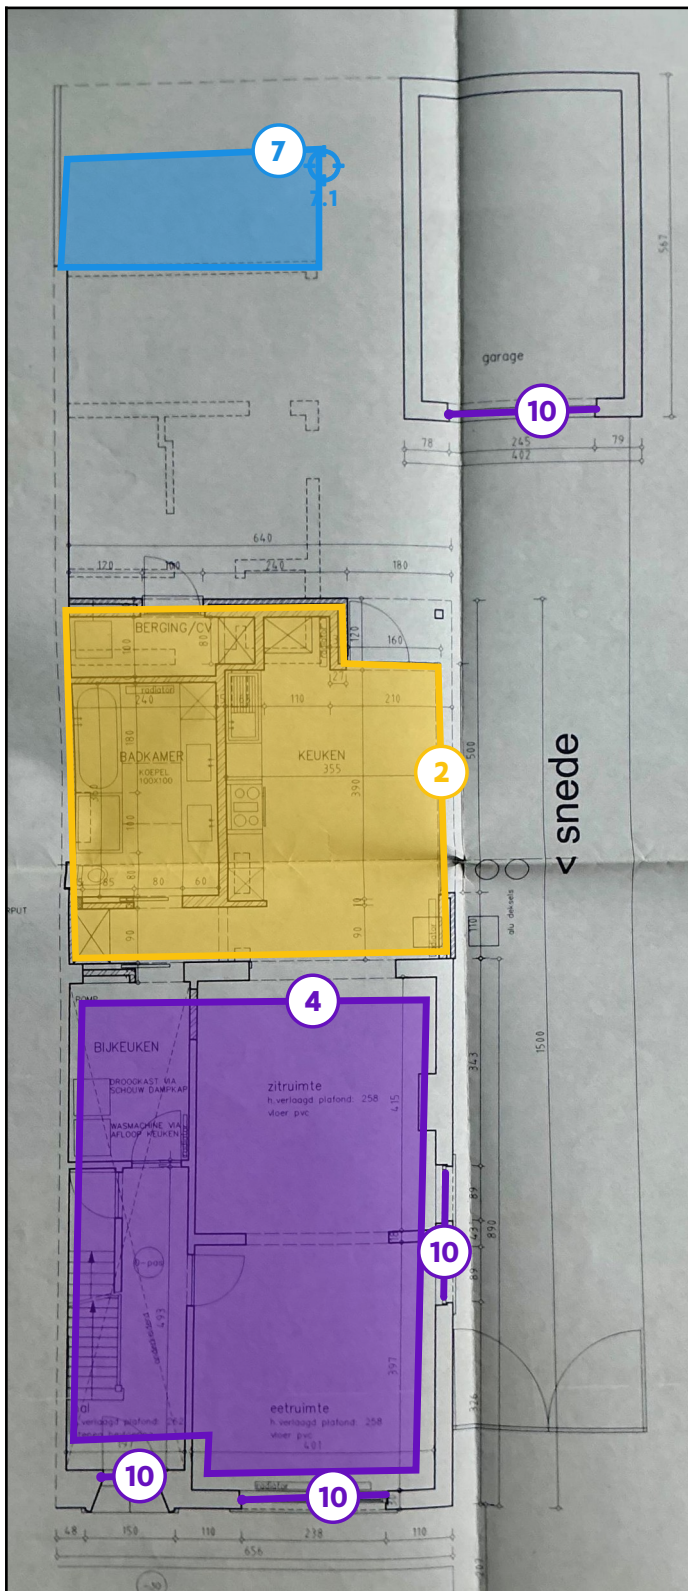
Plan 1.2: Gelijkvloers plan

2. Aanbouw	Uitsluiting	-
4. Gipsplaat plafonds	Advies	-
7. Golfplaten uit vezelcement	Geen asbest	-
7.1 Code: 20260505SCH10S1	Puntmonster	-
10. Buitenschrijnwerk	Overige ruimte of materiaal	-

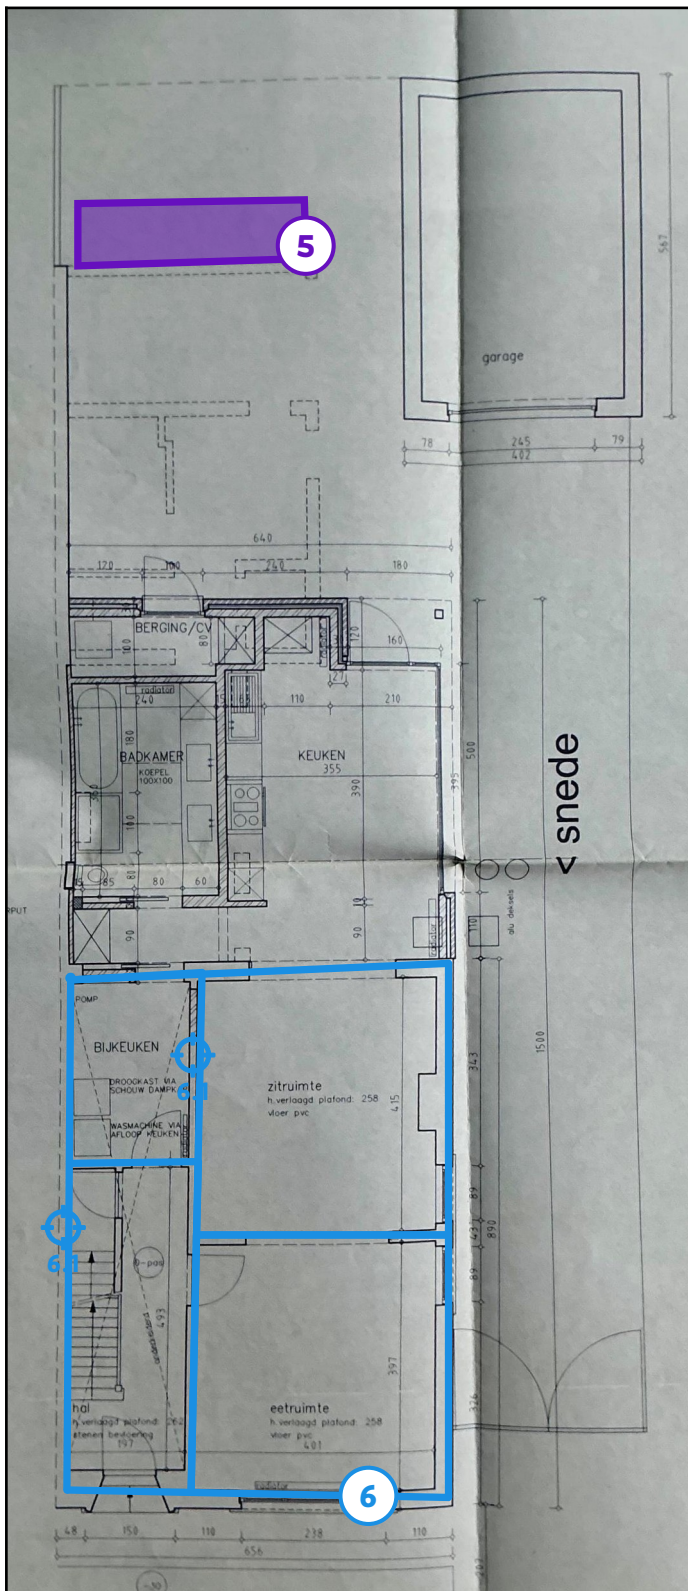
Plan 1.3: Gelijkvloers plan

5. Stookolietank	Advies	-
6. Pleisterwerk muren	Geen asbest	-
6.1 Code: 20260505SCH10S2	Mengmonster	-

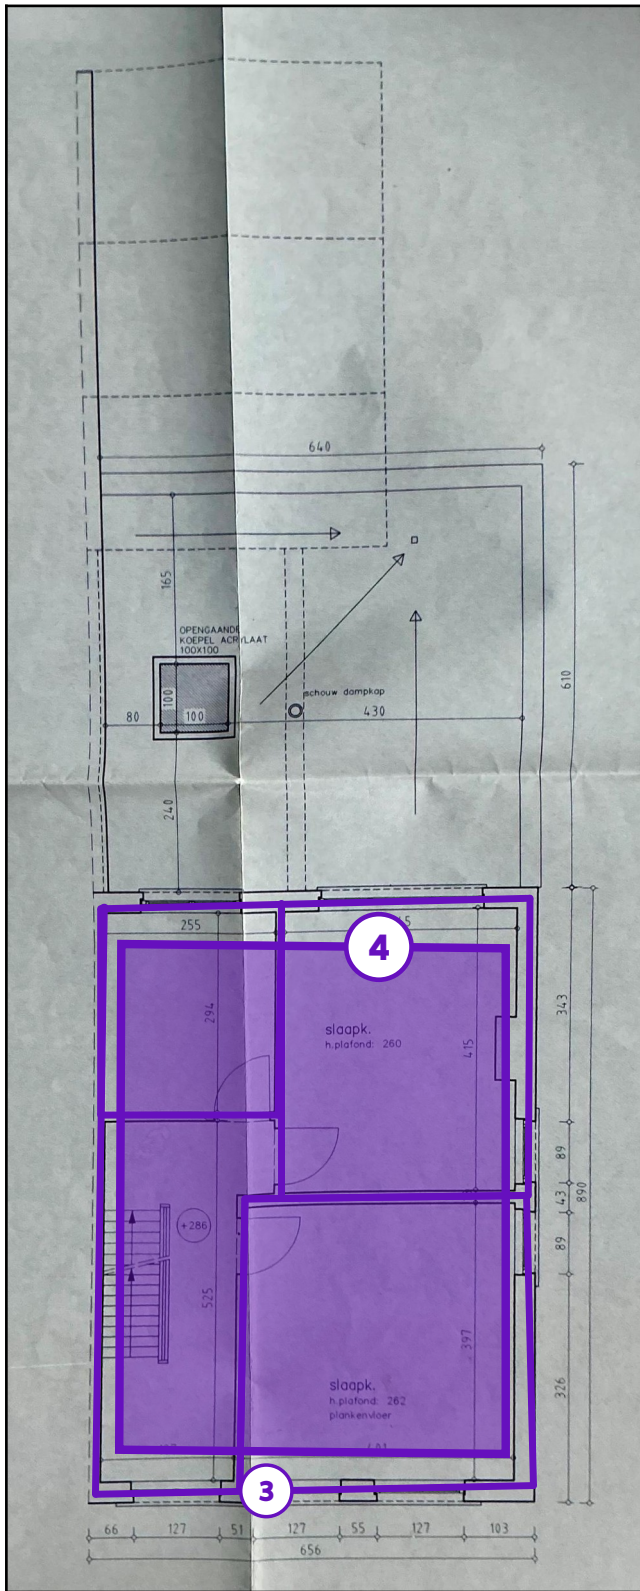
Plan 1.5: Verdieping plan

3. Gipsplaat muren	Advies	-
4. Gipsplaat plafonds	Advies	-

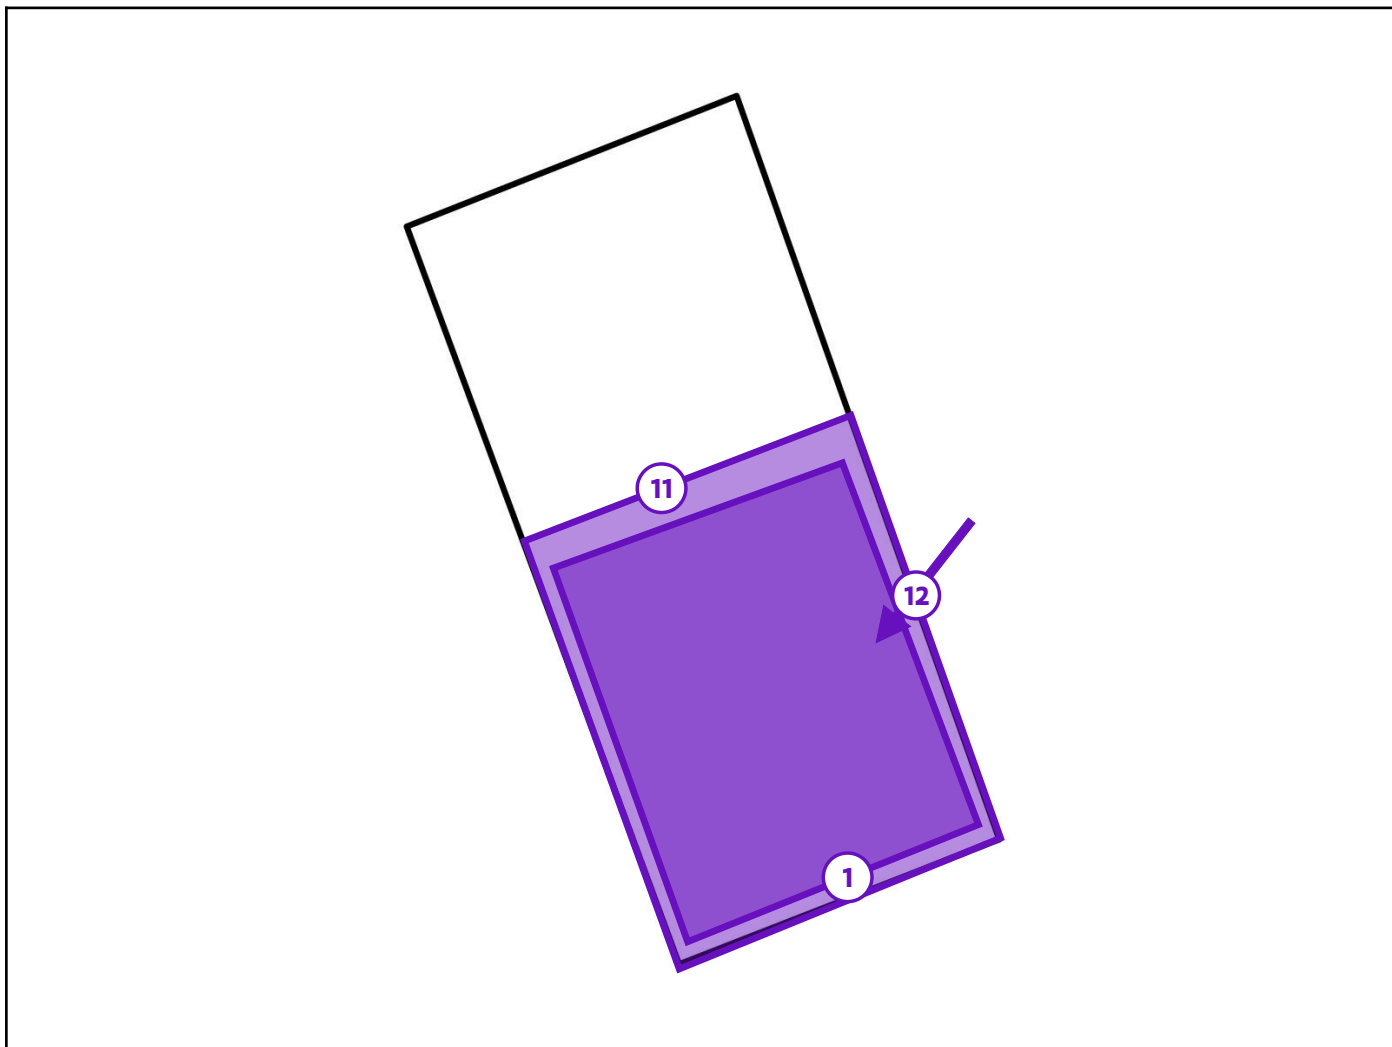
Plan 1.6: Dak plan

Beschrijving	Type	Actie
1. Onderdak niet zichtbaar	Beperking	-
11. Dakbedekking in keramische dakpannen	Overige ruimte of materiaal	-
12. Rookgaskanalen (niet-waarneembaar)	Overige ruimte of materiaal	-

Uitleg van de asbestdeskundige: Het onderdak is niet zichtbaar zowel langs binnen als langs buiten. Langs de binnenzijde is alles afgewerkt. Langs de buitenzijde kon er geen pan worden gelicht voor verder onderzoek .
