Asbestinventarisatetest

Espenhoek 21A, 9520 Sint-Lievens-Houtem

Attestnummer : 20260505-000059.000

Uitgegeven op : 05.05.2026

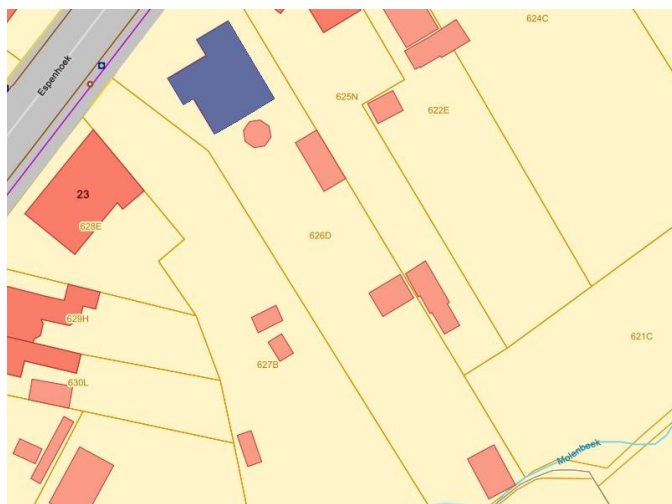
Zone 1: Hoofdgebouw

- 0 Asbestmaterialen
- 0 Beperkingen
- 0 Uitsluitingen
- 0 Roerende goederen
- 0 Puin, steenslag, (water)bodem
- 1 Advies
- 5 Geen asbest

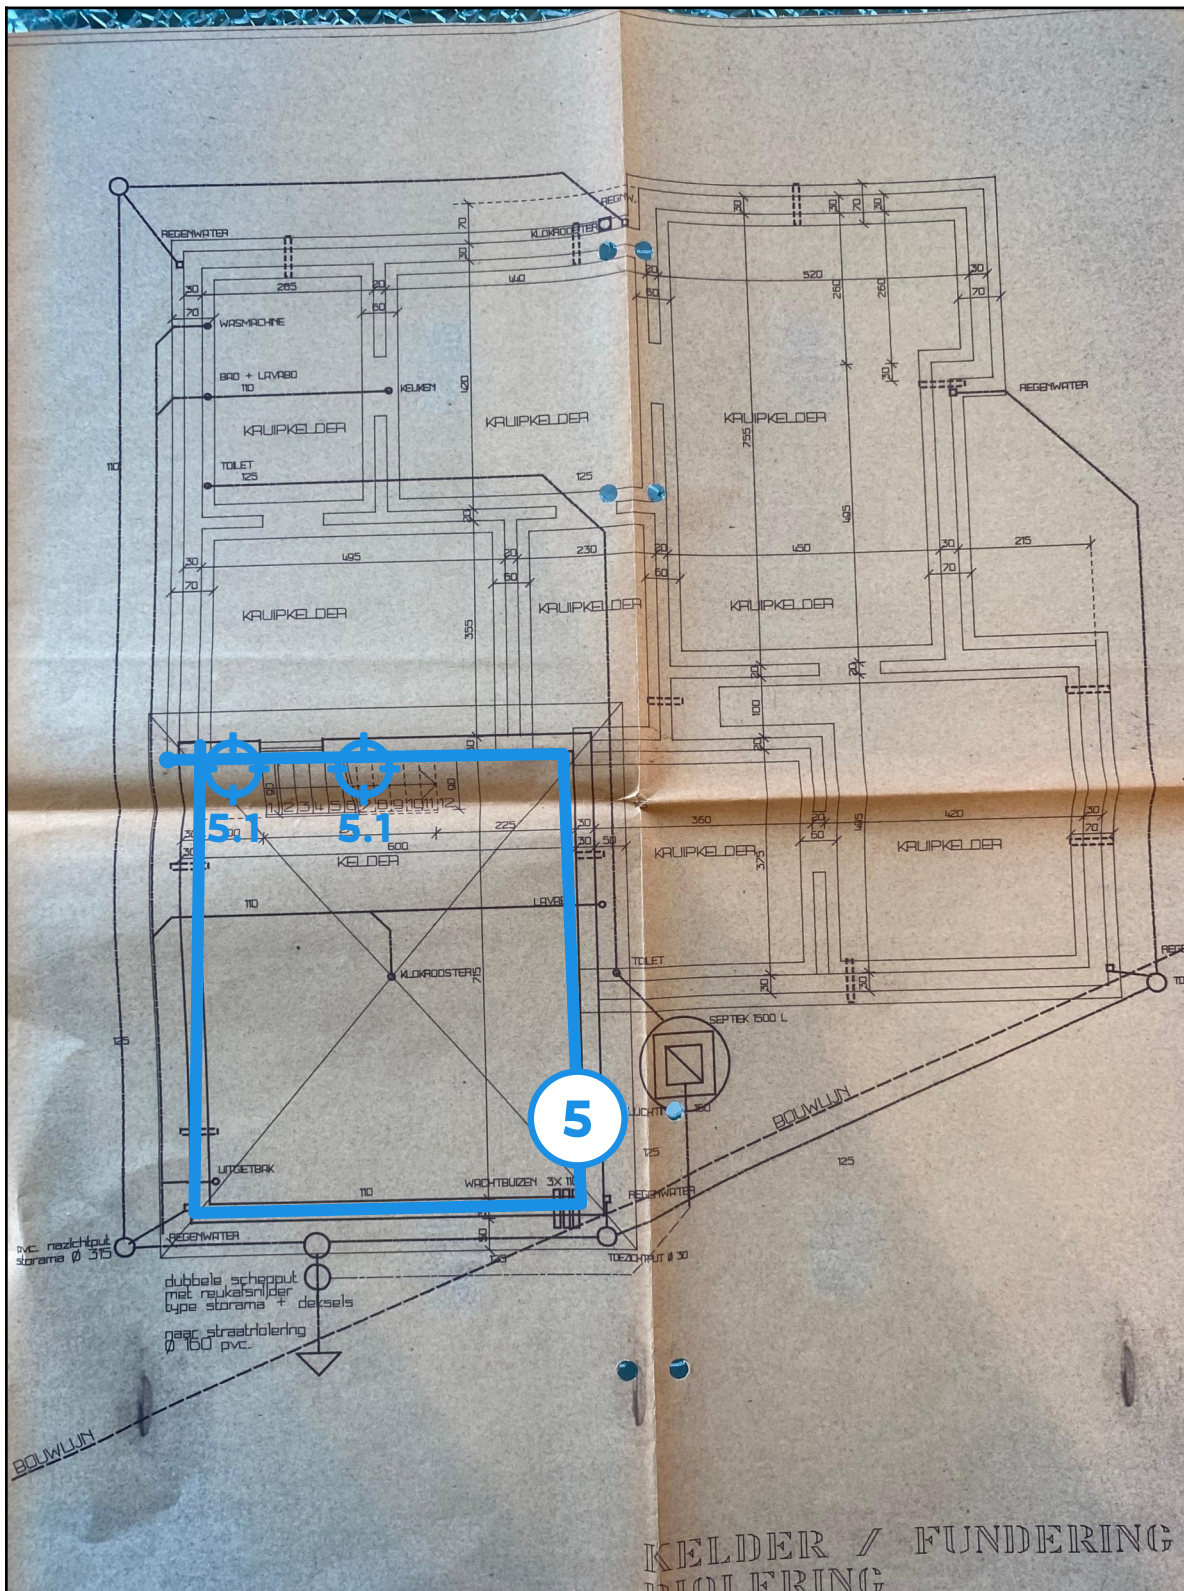
Plan 1.5: Kelder

| 1. Verlaagd plafond | Advies | - |

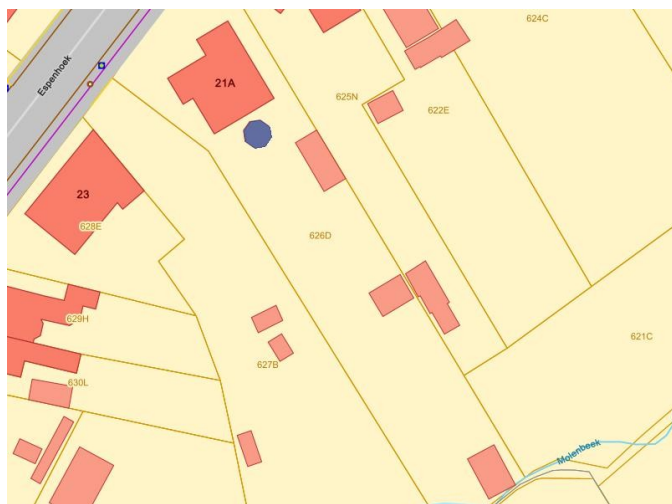
Zone 2: Bijgebouw

- 0 Asbestmaterialen
- 0 Beperkingen
- 0 Uitsluitingen
- 0 Roerende goederen
- 0 Puin, steenslag, (water)bodem
- 0 Adviezen
- 0 Geen asbest

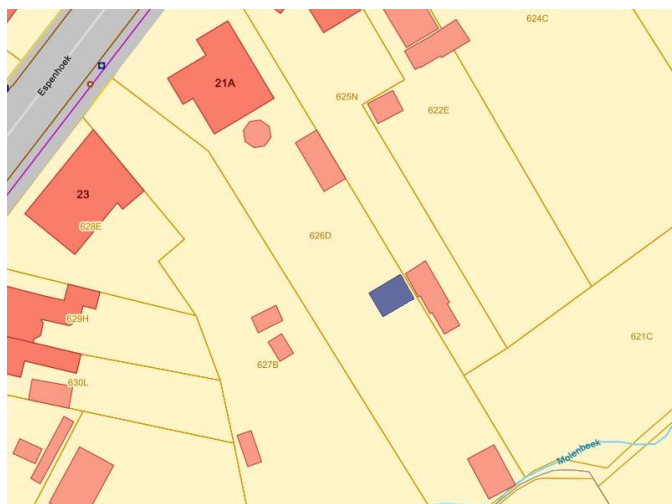
Zone 3: Bijgebouw

- 0 Asbestmaterialen
- 0 Beperkingen
- 0 Uitsluitingen
- 0 Roerende goederen
- 0 Puin, steenslag, (water)bodem
- 0 Adviezen
- 0 Geen asbest

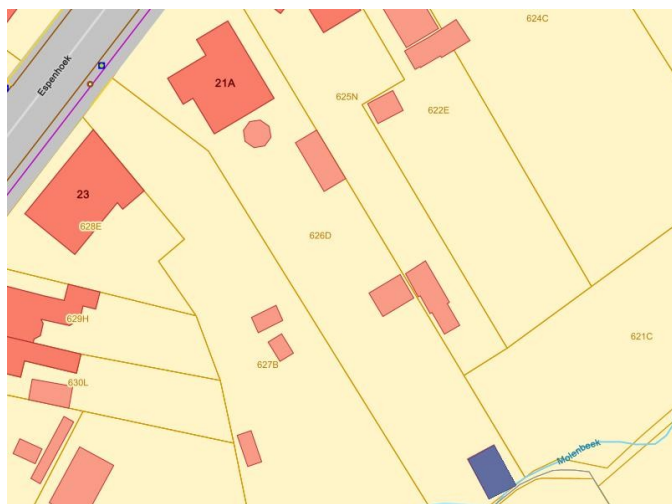
Zone 4: Bijgebouw

- 0 Asbestmaterialen
- 0 Beperkingen
- 0 Uitsluitingen
- 0 Roerende goederen
- 0 Puin, steenslag, (water)bodem
- 0 Adviezen
- 0 Geen asbest
