Asbestinventarisatetest

Nerenbroekstraat 9, 9420 Erpe-Mere

Attestnummer : 20260526-000180.000

Uitgegeven op : 26.05.2026

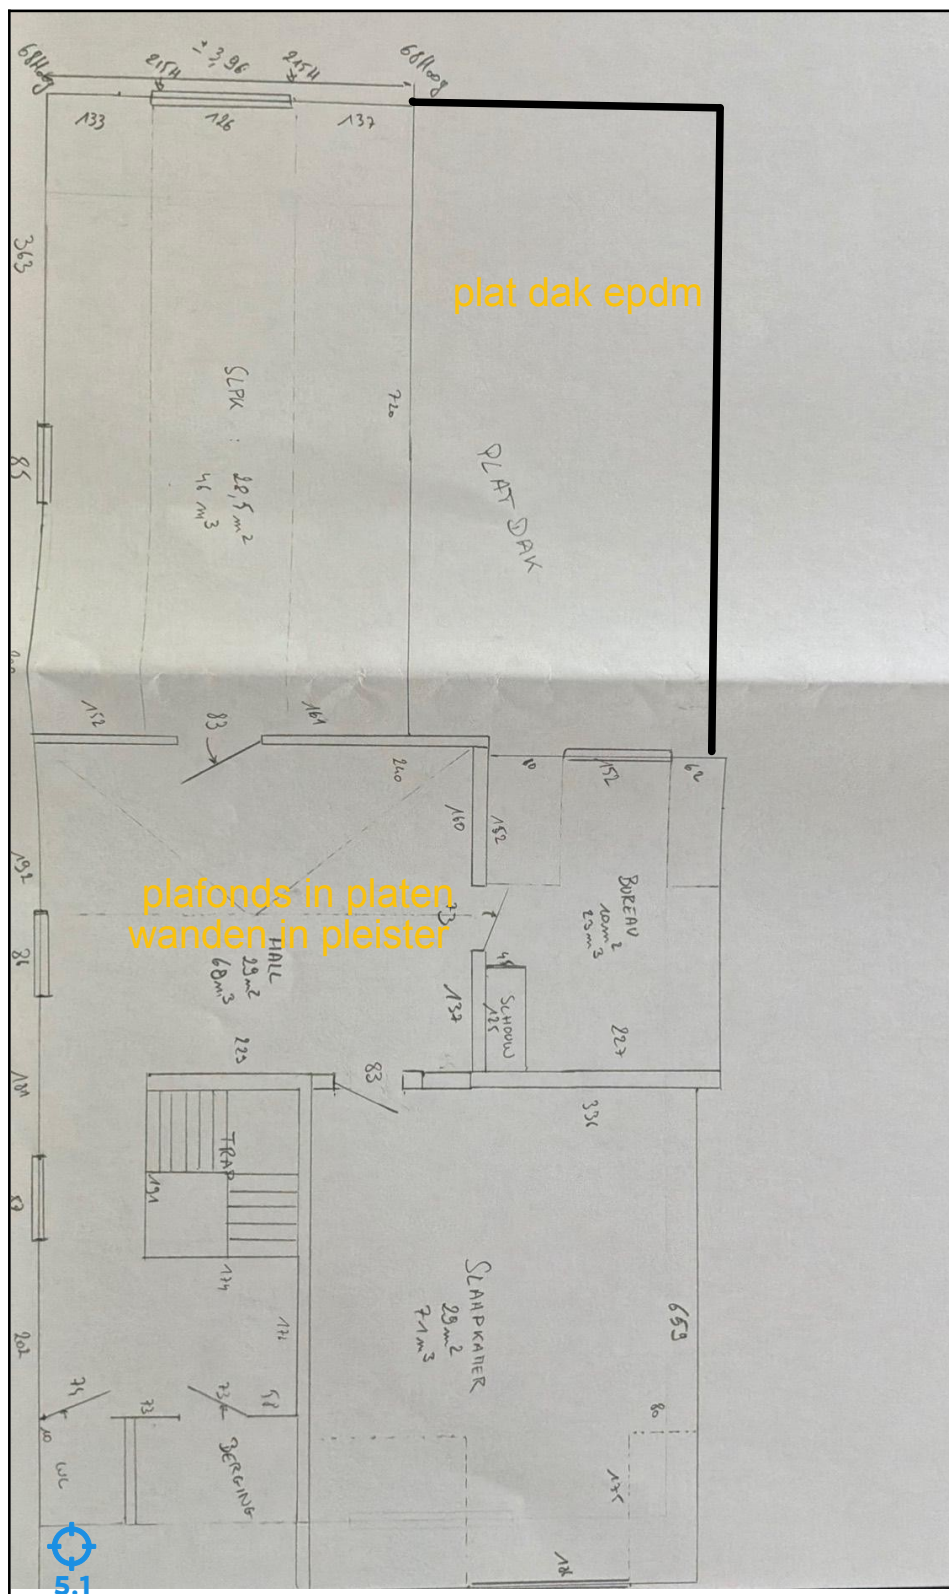
Plan 1.2: 1e

4. Plafond type: Plaatmateriaal	Advies	-
5. pleisterwerk wanden	Geen asbest	-
5.1 Code: mm01	Mengmonster	-
7. Plat dak EPDM	Overige ruimte of materiaal	-

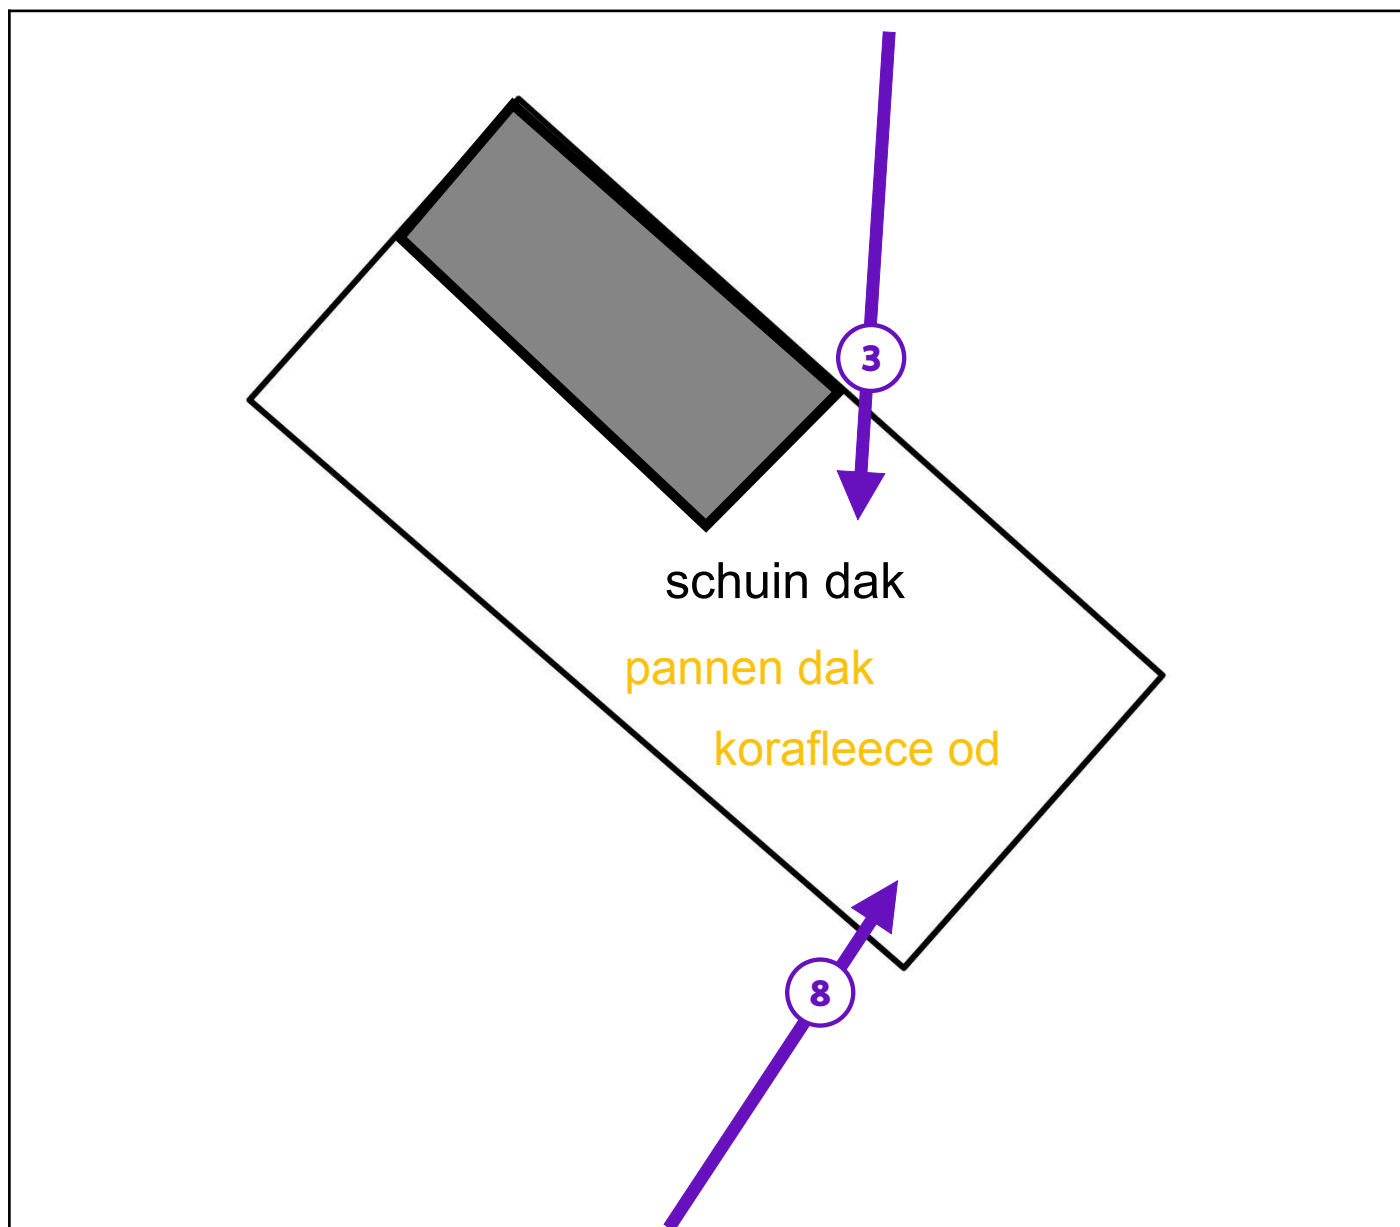
Plan 1.3: Hoofdgebouw plan dak

Beschrijving	Type	Actie
3. Binnenkant schouw	Beperking	-
6. Dak type: niet asbest verdacht	Overige ruimte of materiaal	-
8. Schouw kunststof	Overige ruimte of materiaal	-
9. Onderdak type: niet asbest verdacht	Overige ruimte of materiaal	-

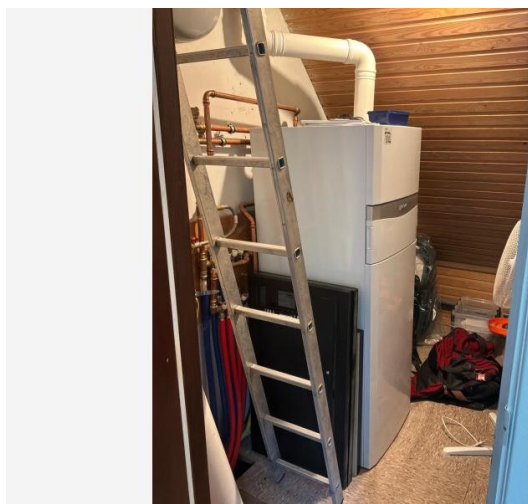
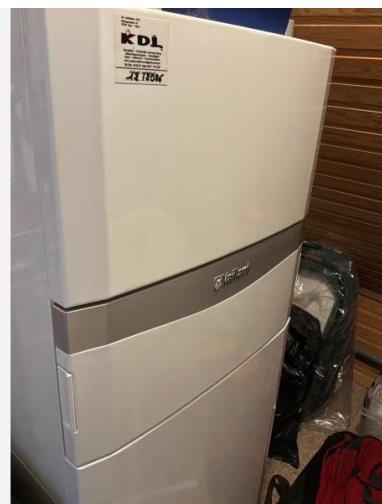
Fiche 10: Ketel: Geen asbest verdachte pakkingen waarneembaar

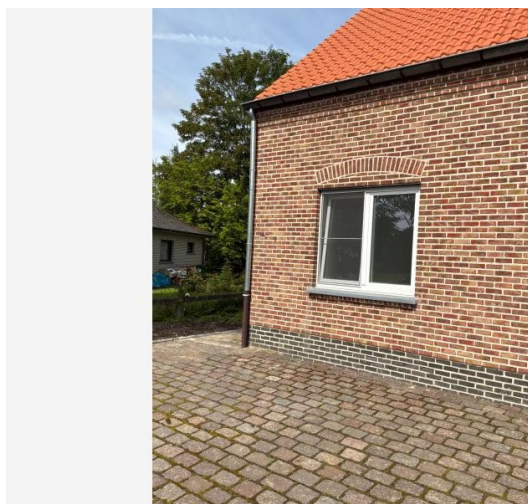
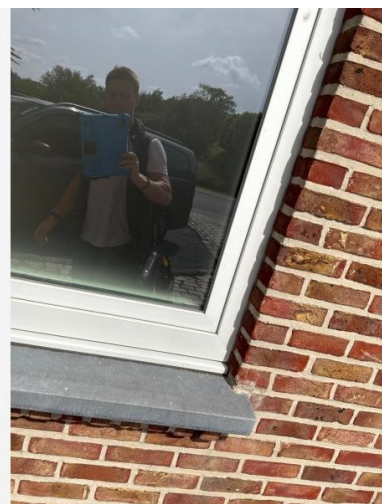
Fiche 11: mastiek type: niet asbest verdacht	Aanwezig in alle ramen, buiten de andere aangeduide types. Dit type mastiek is niet asbest verdacht	-

Fiche 11: mastiek type: niet asbest verdacht
