Asbestinventarisatetest

Marktweg 16B, 9300 Aalst

Attestnummer : 20260416-000418.000

Uitgegeven op : 16.04.2026

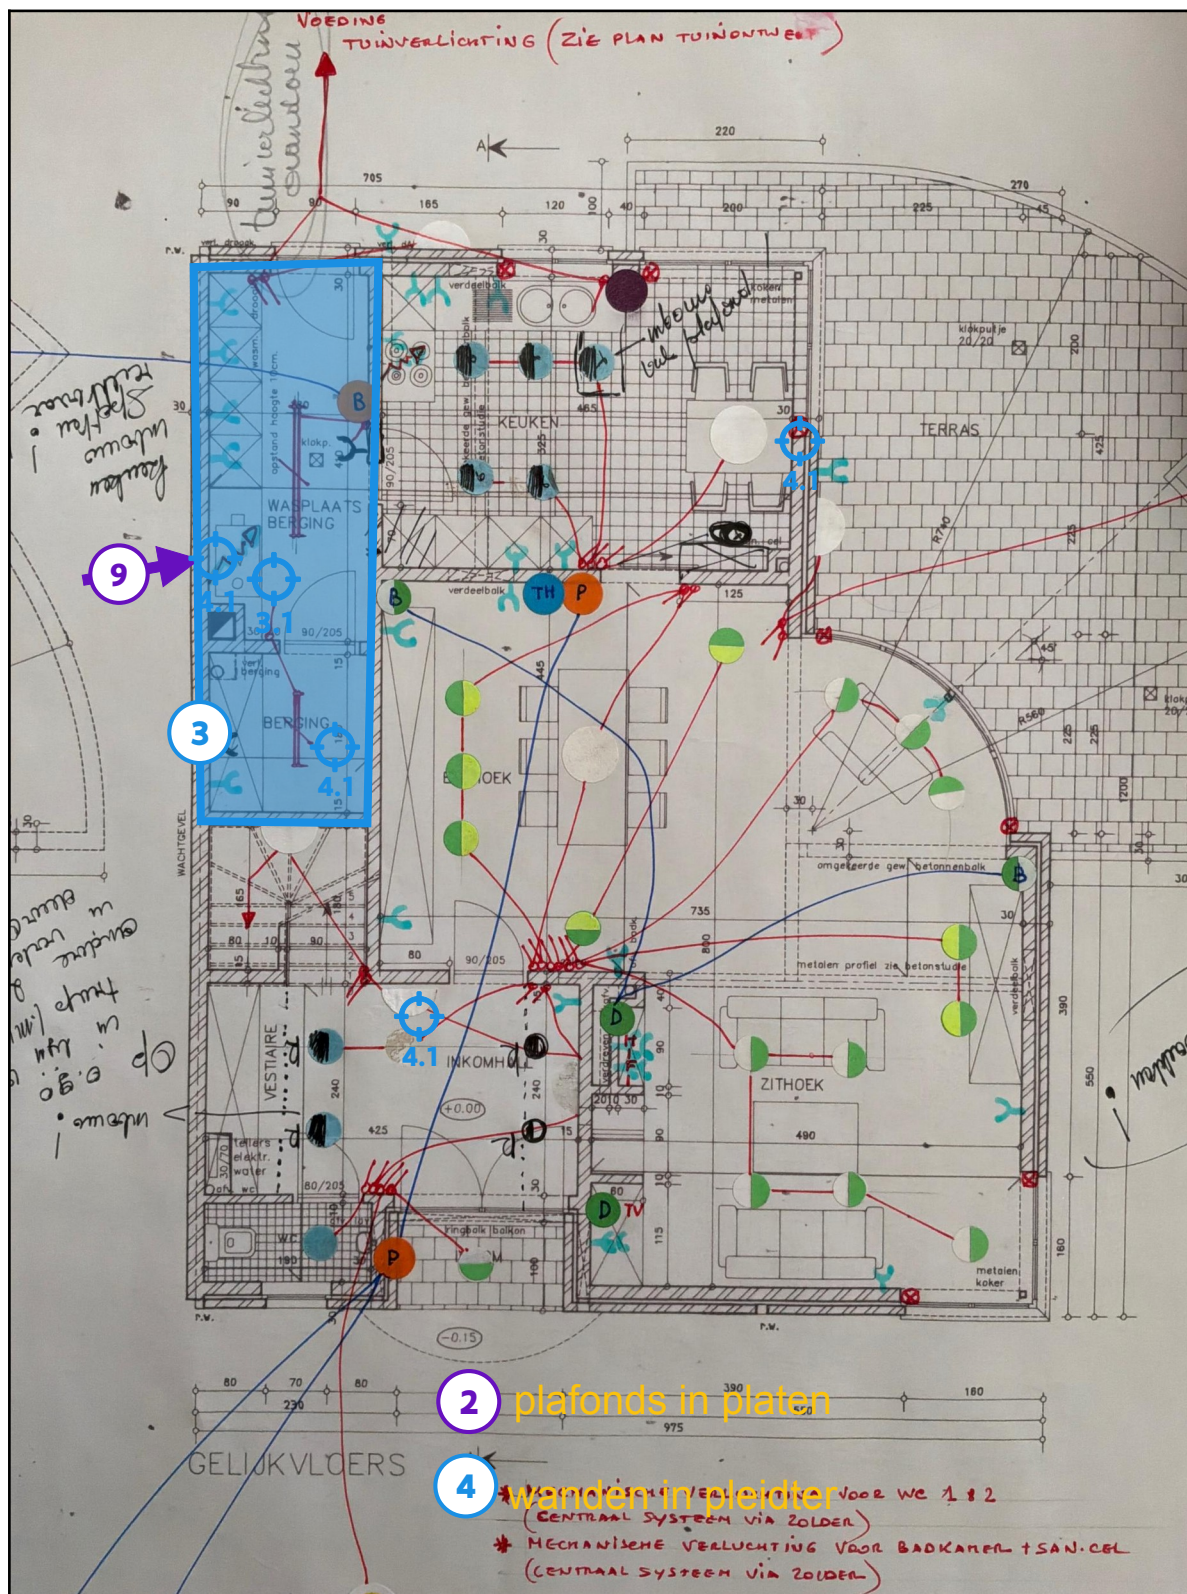
Plan 1.1: Gvl

2. Plafond type: Plaatmateriaal	Advies	-
3. pleisterwerk plafond	Geen asbest	-
3.1 Code: mm02	Mengmonster	-
4. pleisterwerk wanden	Geen asbest	-
4.1 Code: mm01	Mengmonster	-
9. Ketel van na 2001	Overige ruimte of materiaal	-

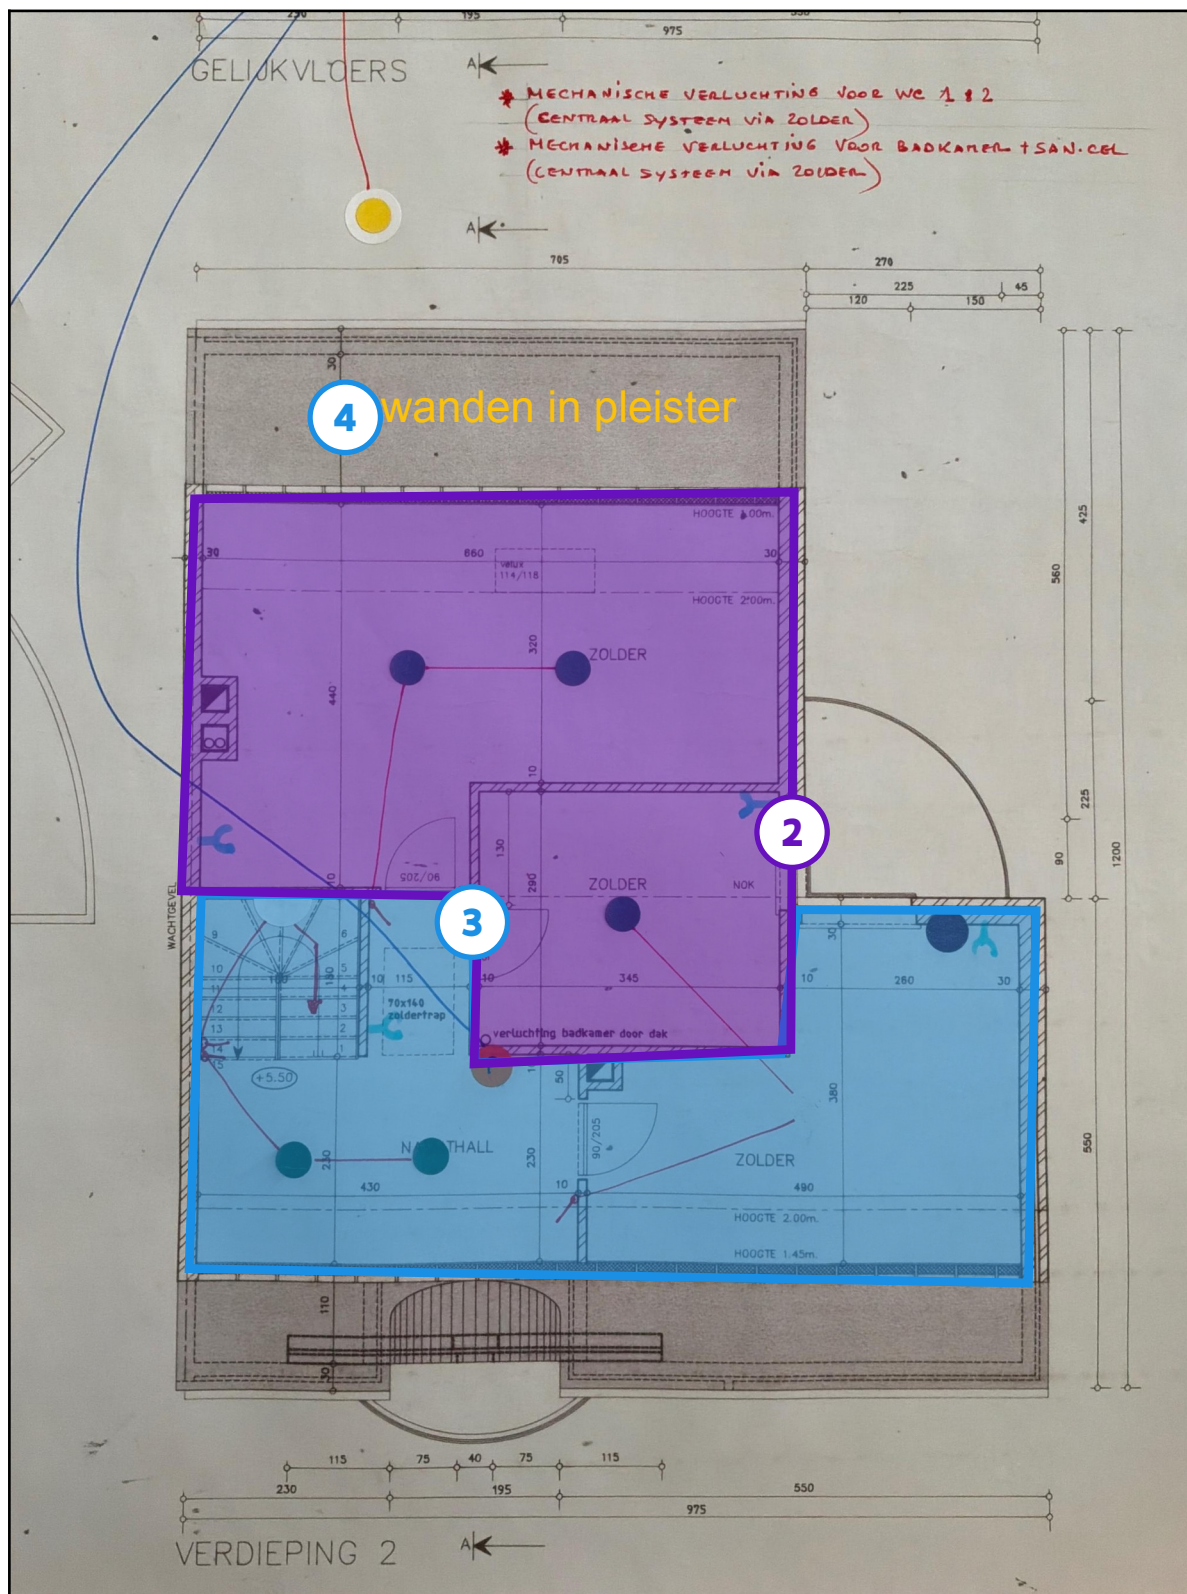
Plan 1.3: 2e

2. Plafond type: Plaatmateriaal	Advies	-
3. pleisterwerk plafond	Geen asbest	-
4. pleisterwerk wanden	Geen asbest	-

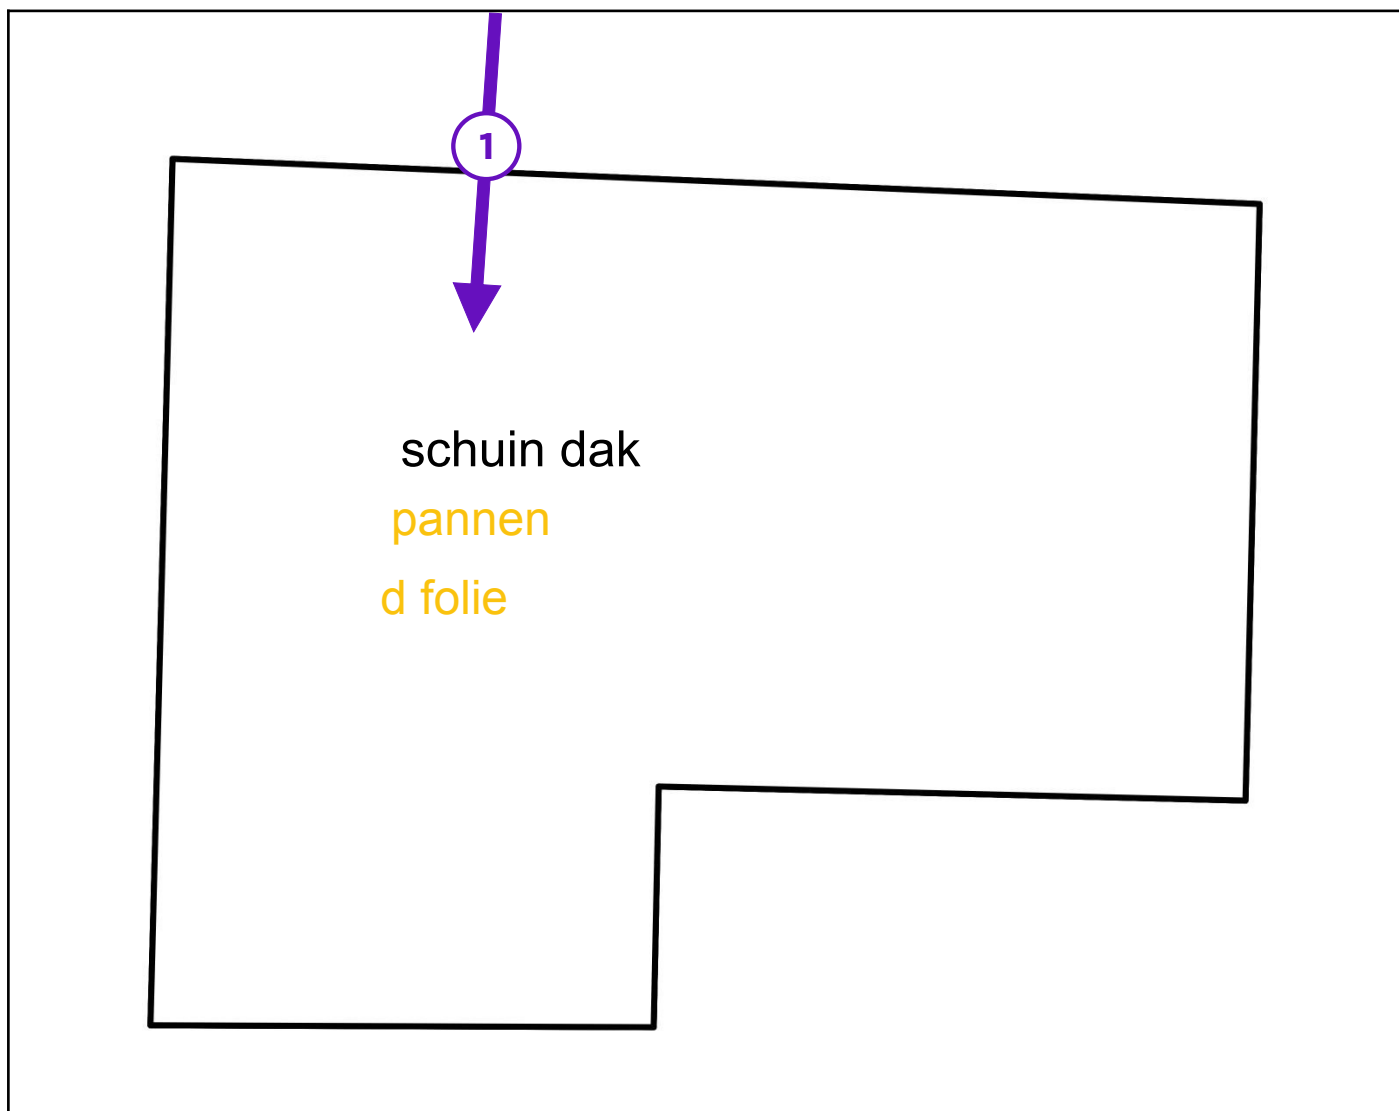
Plan 1.4: Hoofdgebouw plan dak

Beschrijving	Type	Actie
1. Binnenkant schouw	Beperking	-
7. Dak type: pannen	Overige ruimte of materiaal	-
8. Onderdak type: D folie	Overige ruimte of materiaal	-
