# Asbestinventarisatetest

Stationsstraat 52, 1570 Pajottegem

Attestnummer : 20260228-000093.000

## Niet-asbestveilig

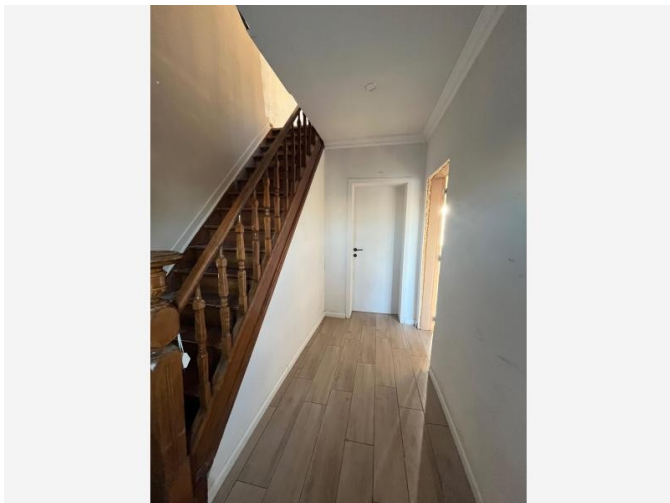
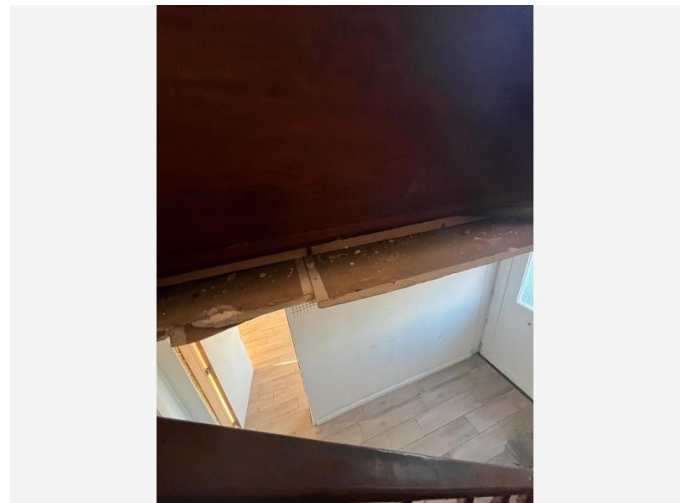
### Fiche 12: Plafondafwerking in gipskarton/hout/pvc

Beschrijving	Notitie	Terug te vinden op plannen
Fiche 12: Plafondafwerking in gipskarton/hout/pvc	Het plafond bestaat uit niet-asbestverdachte gipskartonplaten/hout-/pvc platen . Zonder destructie is het niet mogelijk om na te gaan of er asbestverdachte materialen aanwezig zijn achter de gipskartonplaten/hout-/pvc platen.	Plan 1.2: Niv +1 Plan 1.14: Niv +2
Fiche 13: Afdichtingsmateriaal (mastiek,kit,...) aan schrijnwerk - Niet verdacht	Het aanwezig afkittingsmateriaal is niet asbest-verdacht.	-
Fiche 14: Dakbedekking - niet verdacht - dakpannen	Geen asbestverdachte dakbedekking aanwezig	Plan 1.9: Niv +2 Plan 1.10: Niv +2 Plan 1.17: Hellend dak hoofdbouw
Fiche 15: Dakbedekking - niet verdacht - metaalplaten	Geen asbestverdachte dakbedekking aanwezig	Plan 1.12: Niv +2

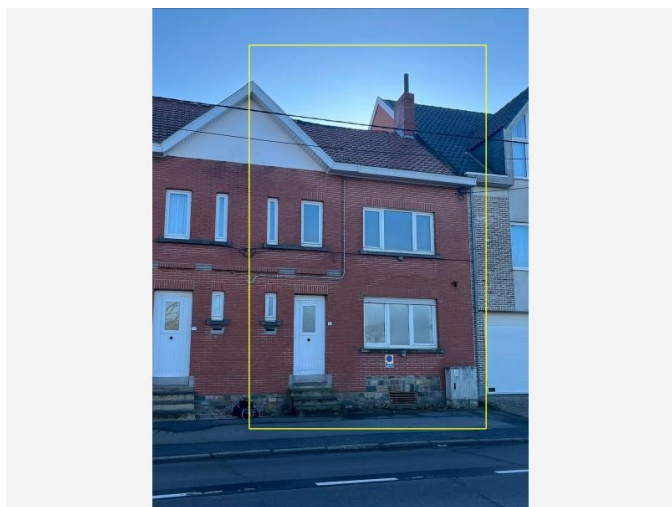
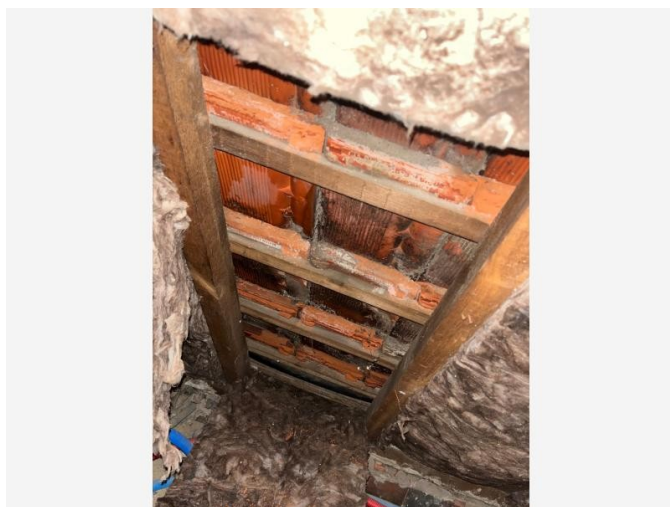
### Fiche 19: Onderdak- niet aanwezig

Beschrijving	Notitie	Terug te vinden op plannen
Fiche 16: Liftinfrastructuur - niet aanwezig	-	-
Fiche 17: Materialen aan de stookketel (dichtingen, isol. mat ) - niet aanwezig	Geen asbest verdachte materialen aan de stookketel (dichtingen, isolerend materiaal,...) aanwezig	-
Fiche 18: Leidingisolatie - niet aanwezig	Geen leidingisolatie aanwezig wegens geen verwarming in woning	-
Fiche 19: Onderdak- niet aanwezig	Geen asbestverdachte materialen onder de dakbedekking (onderdak,...) aanwezig	Plan 1.18: Hellend dak hoofdbouw
