Asbestinventarisatattest

Dwarsstraat 14, 9340 Lede

Attestnummer : 20260326-000206.000

Uitgegeven op : 26.03.2026

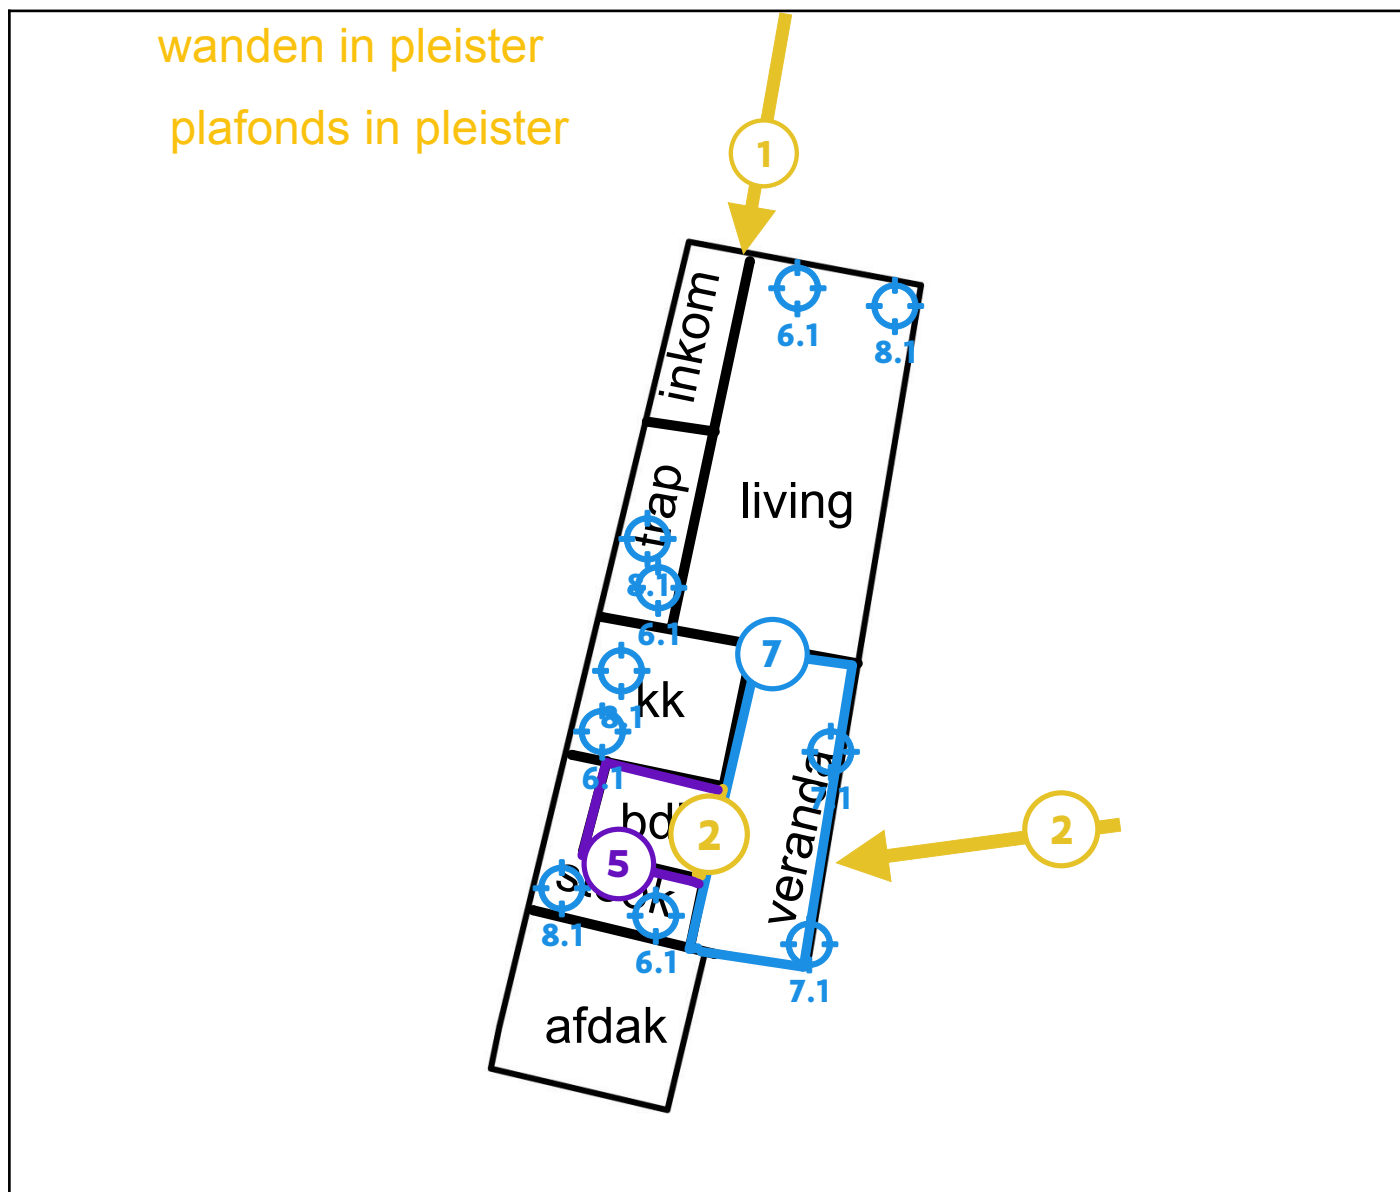
Plan 1.1: Hoofdgebouw plan gvl

Beschrijving	Type	Actie
1. Bakeliet electra	Asbestmateriaal	Zorgvuldig beheren
2. mastiek alu ramen	Asbestmateriaal	Zorgvuldig beheren
5. faiancelijm achter tegels	Advies	-
6. pleisterwerk wanden	Geen asbest	-
6.1 Code: mm01	Mengmonster	-

7. crepi gevel	Geen asbest	-
7.1 Code: Mm3	Mengmonster	-
8. pleisterwerk plafond	Geen asbest	-
8.1 Code: mm02	Mengmonster	-

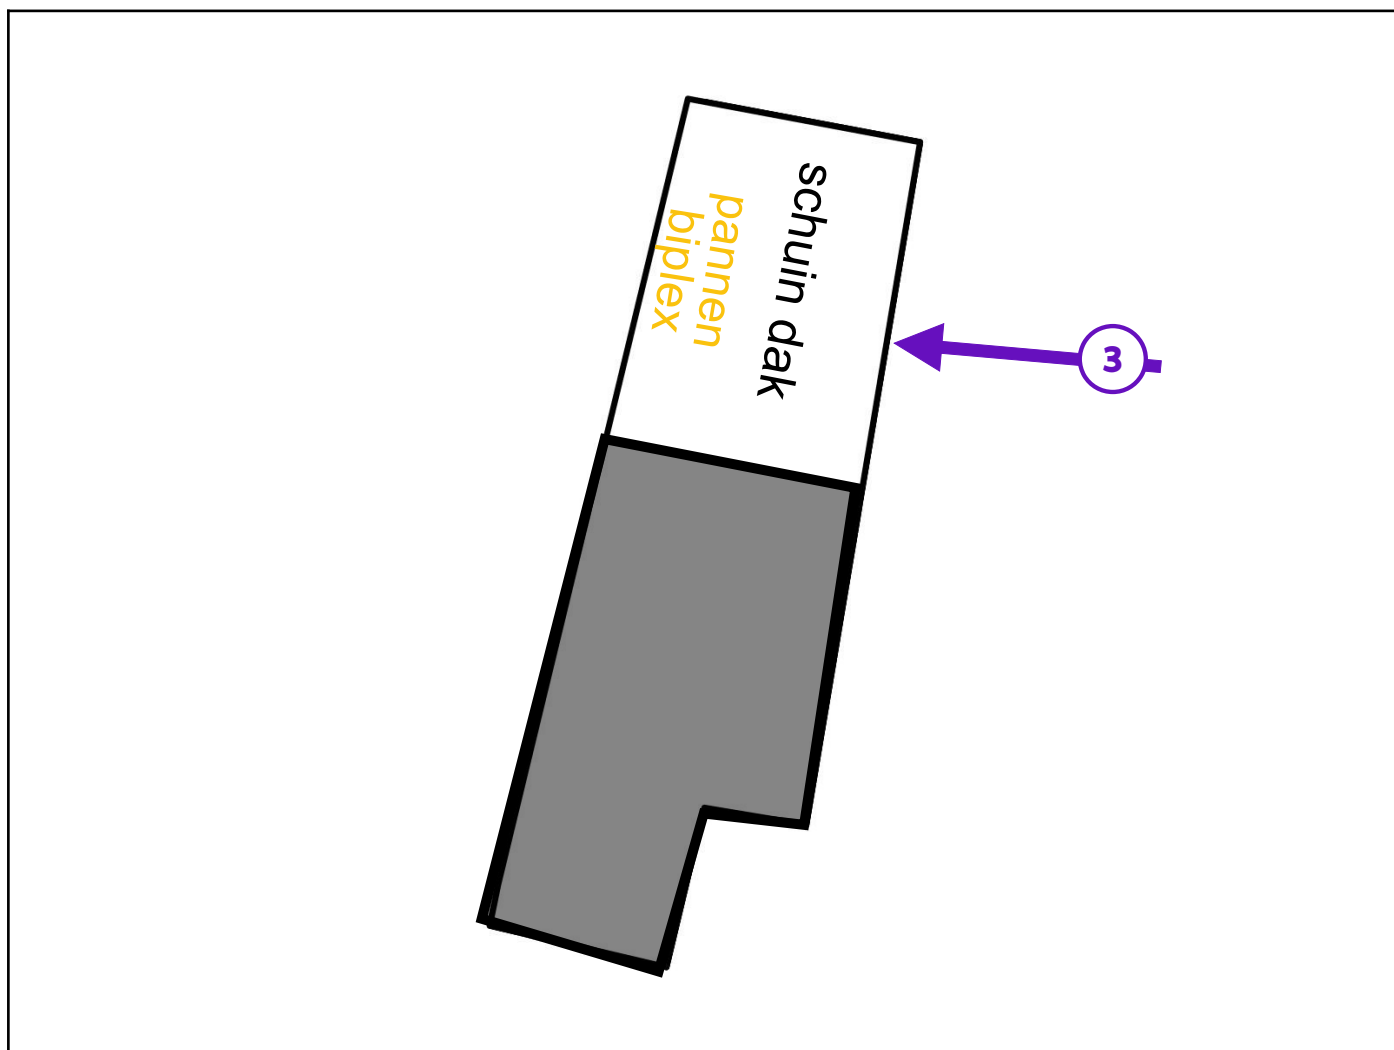
Plan 1.3: Hoofdgebouw plan dak

Beschrijving	Type	Actie
3. Binnenkant schouw	Beperking	-
9. Onderdak type: bplex	Overige ruimte of materiaal	-
13. Dak type: pannen	Overige ruimte of materiaal	-

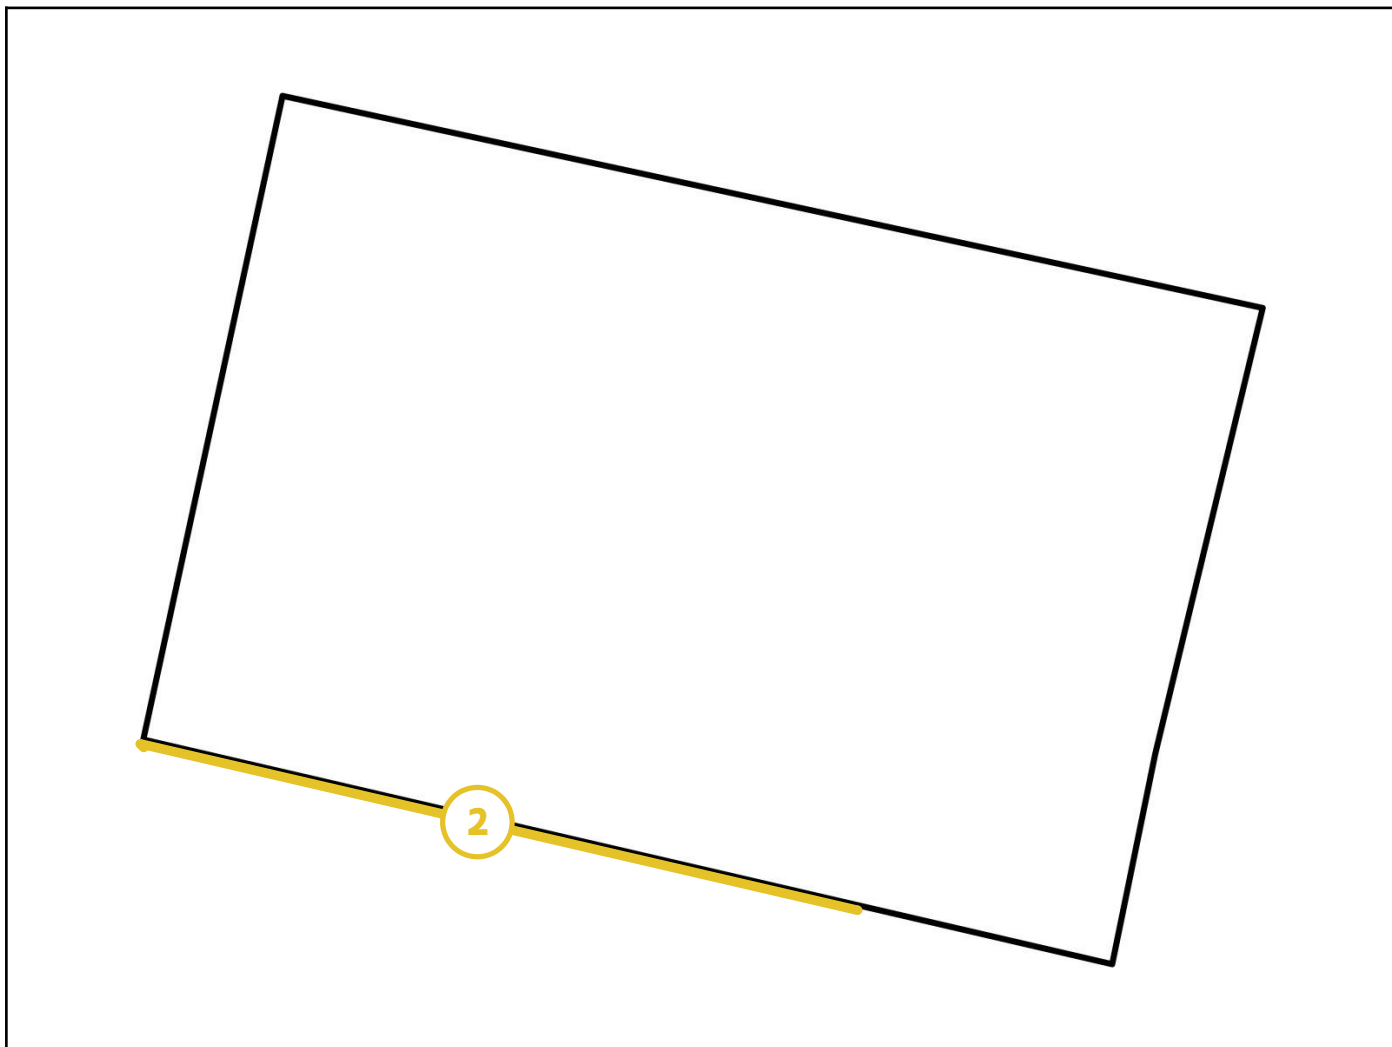
Plan 2.1: Koterij achter plan gvl

Beschrijving	Type	Actie
2. mastiek alu ramen	Asbestmateriaal	Zorgvuldig beheren

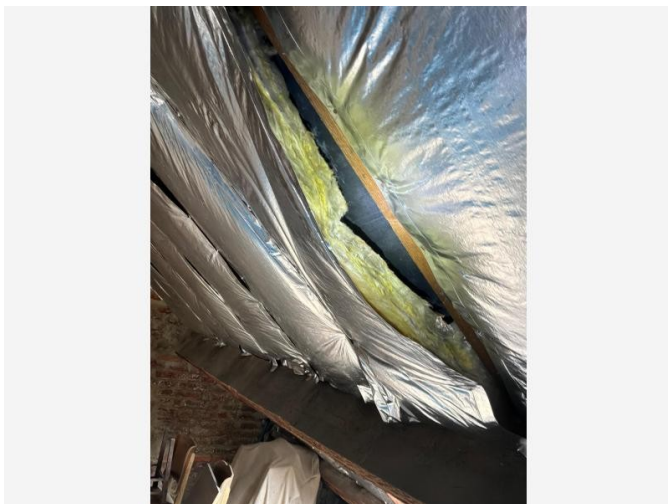
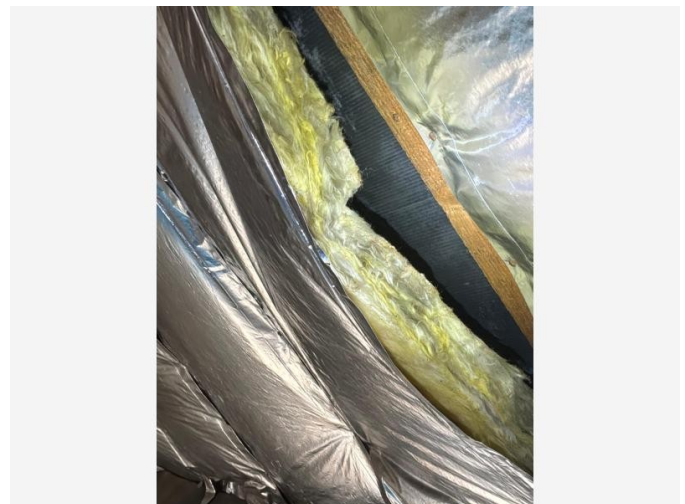
Beschrijving	Notitie	Terug te vinden op plannen
Fiche 9: Onderdak type: bplex	Dit onderdak type is niet asbest verdacht. (Deze zijn steekproefsgewijs vastgesteld en kunnen, indien de vastelling dit niet toeliet, geen uitspraak doen over het volledige onderdak.)	Plan 1.3: Hoofdgebouw plan dak
Fiche 10: Schouw type: kunststof	Dit schouw type is niet asbest verdacht. (Deze zijn steekproefsgewijs vastgesteld en kunnen, indien de vastelling dit niet toeliet, geen uitspraak doen over de volledige schouw.)	Plan 1.2: Hoofdgebouw plan 1e
Fiche 11: Ketel van na 2001	Deze ketel is van na 2001 en kan dus geen asbest verdachte materialen bevatten.	-
Fiche 12: mastiek type: siliconen (houten en pvc)	Aanwezig in alle ramen, buiten de andere aangeduide types.	-
Fiche 13: Dak type: pannen	Dit dak type is niet asbest verdacht.	Plan 1.3: Hoofdgebouw plan dak
