# Asbestinventarisatetest

Koning Albertlaan 10, 9340 Lede

Attestnummer : 20260620-000130.000

## Niet-asbestveilig

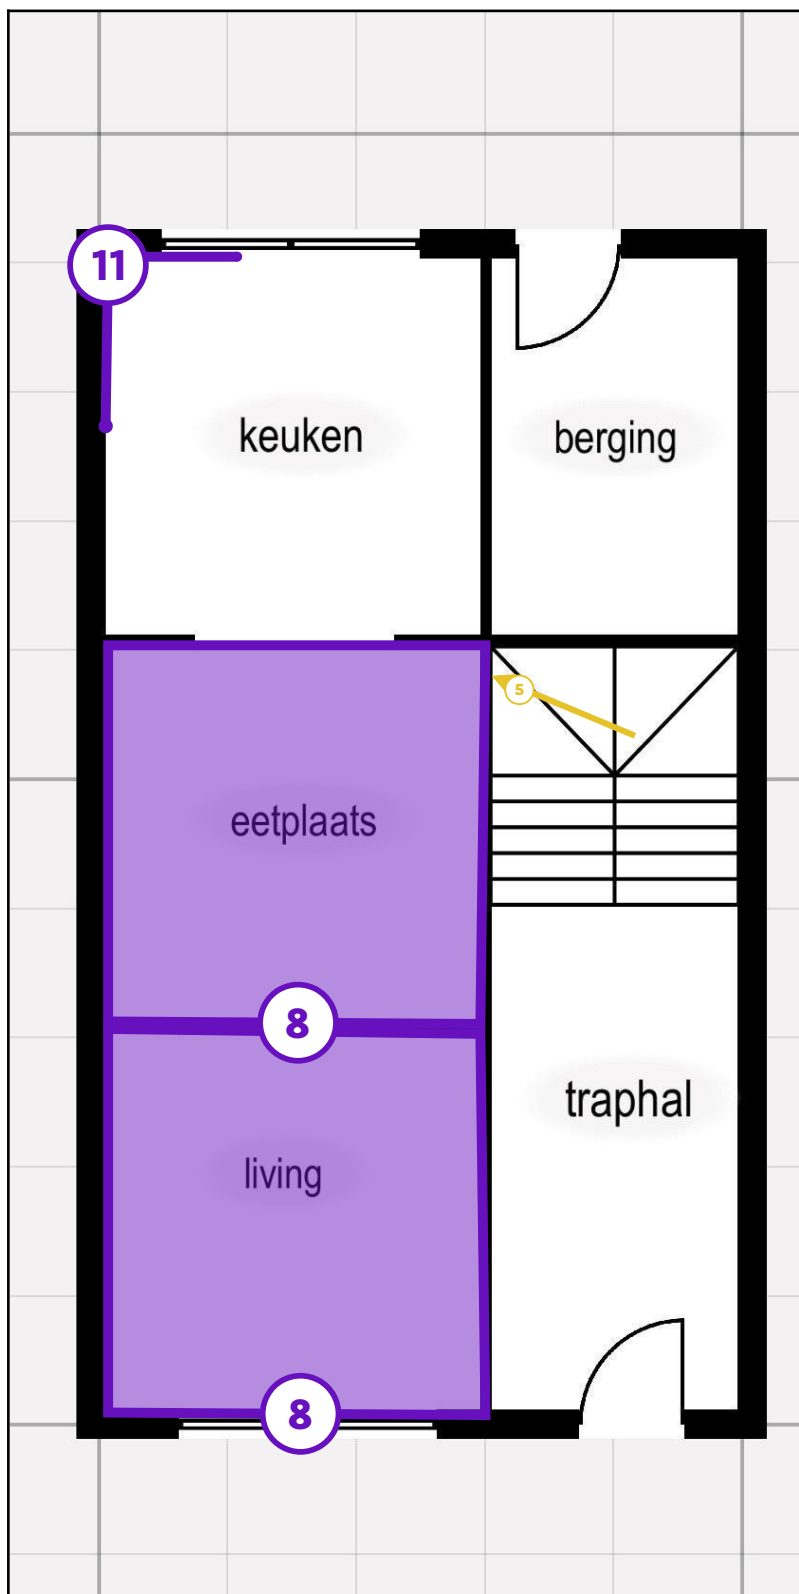
## Plan 1.4: Gelijkvloers

5. Bakeliet schakelaars/stopcontacten	Asbestmateriaal	Zorgvuldig beheren
8. Vloerbekleding	Advies	-
11. Faiencetegels (lijm)	Advies	-

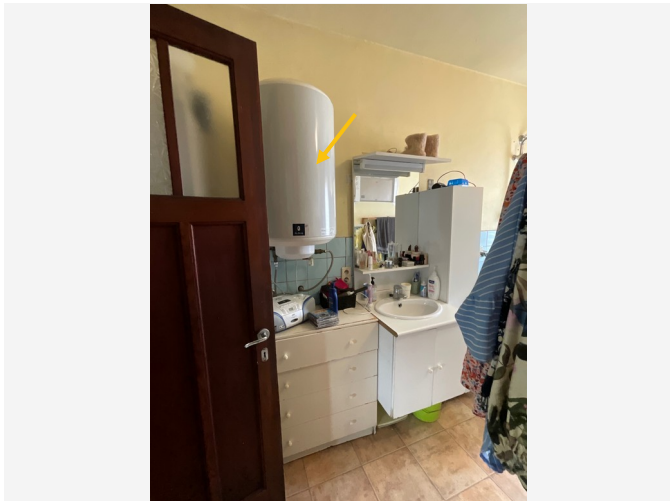
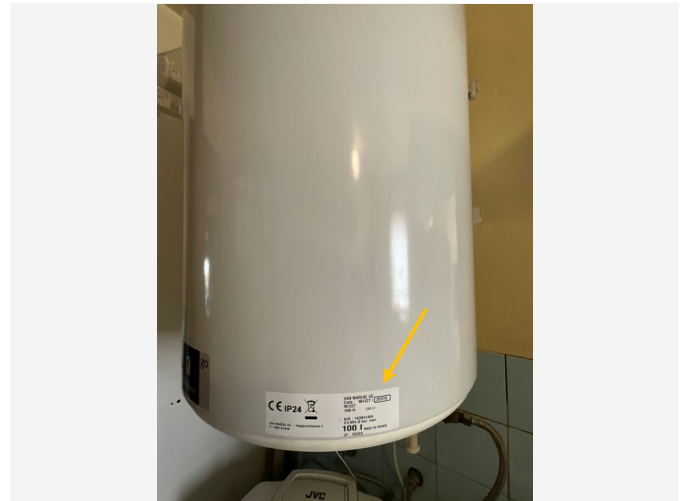
## Fiche 15: CV-ketel (niet verdacht)

Beschrijving	Notitie	Terug te vinden op plannen
Fiche 15: CV-ketel (niet verdacht)	De CV-ketel (dichtingen, isolerend materiaal) is niet asbestverdacht van jaar 2010 volgens eigenaar, geen factuur aanwezig.  Volgens de literatuur bevat deze ketel geen asbest	Plan 1.7: 1 verdiep
Fiche 16: Kit aan de ramen	De kit aan de ramen is niet asbestverdacht. Alle ramen werden gecontroleerd.  Betreft siliconen en cementvoegen	-

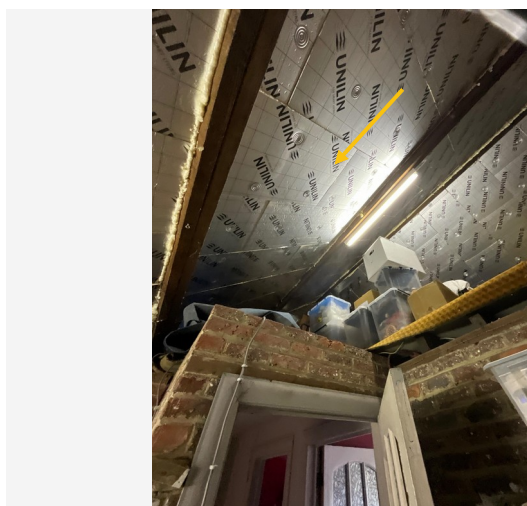
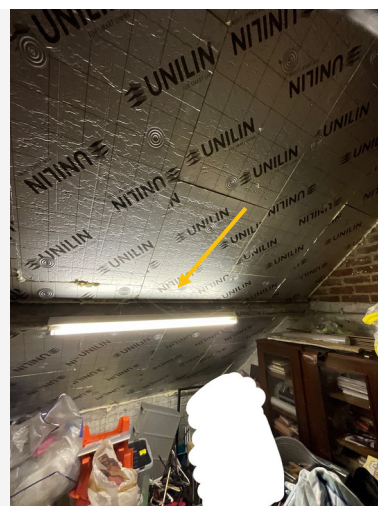
### Fiche 17: Onderdak (niet waarneembaar)

Beschrijving	Notitie	Terug te vinden op plannen
Fiche 17: Onderdak (niet waarneembaar)	Het onderdak is niet waarneembaar. Bij werken, controleer een mogelijk verdacht onderdak op de aanwezigheid van asbest.  Dicht afgewerkt met isolatiepanelen, leien zijn ingehaakt dus niet op te heffen	-
