# Asbestinventarisatetest

Katstraat 10, 9340 Lede

Attestnummer : **20260602-000128.000**

Uitgegeven op : **02.06.2026**

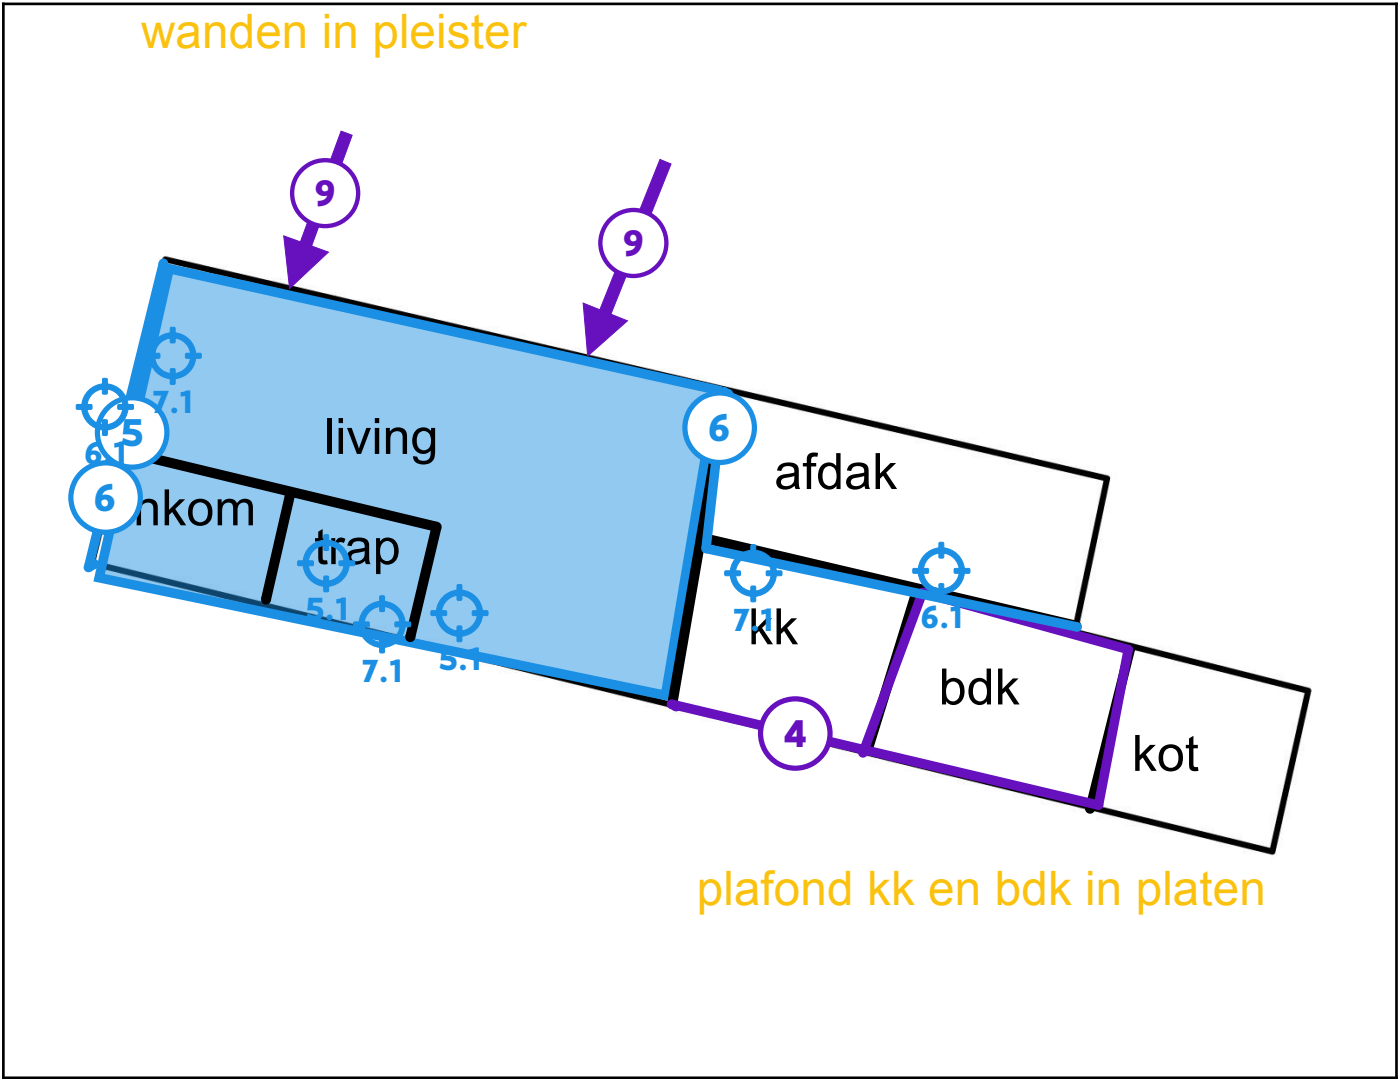
# Plan 1.1: Hoofdgebouw plan gvl

| 9. Ketel: Geen asbest verdachte pakkingen<br>waarneembaar | Overige ruimte of materiaal | - |

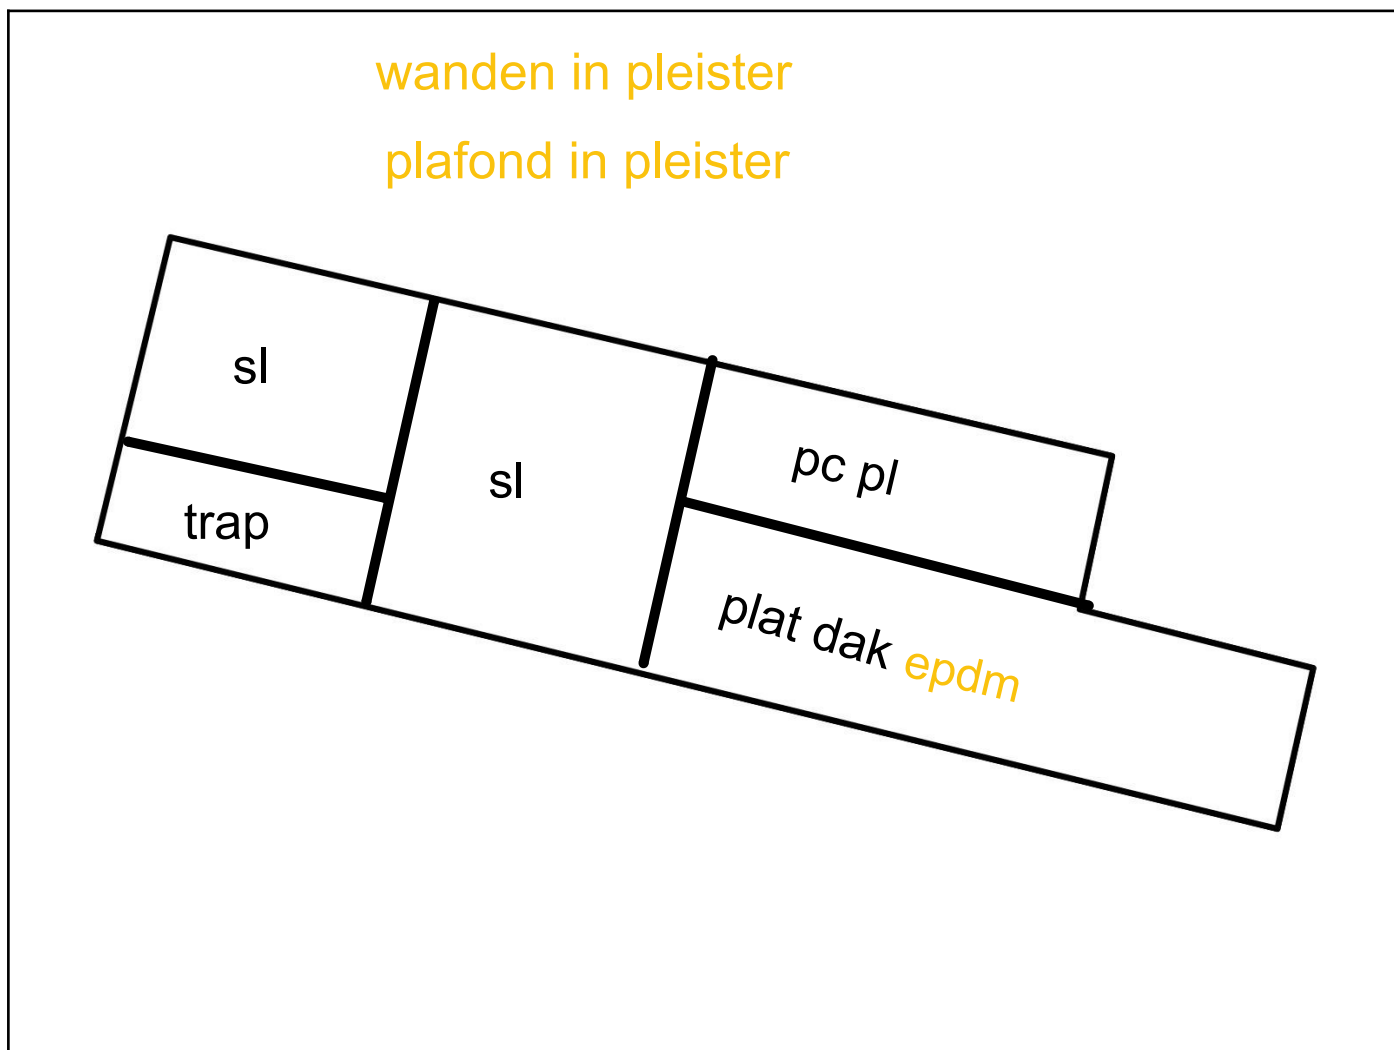
## Plan 1.2: Hoofdgebouw plan 1e

| Beschrijving | Type | Actie |
|---|---|---|
| 11. Plat dak EPDM | Overige ruimte of materiaal | - |
