Asbestinventarisatetest

Holstraat 26, 1770 Liedekerke

Attestnummer : 20260323-000488.000

Niet-asbestveilig

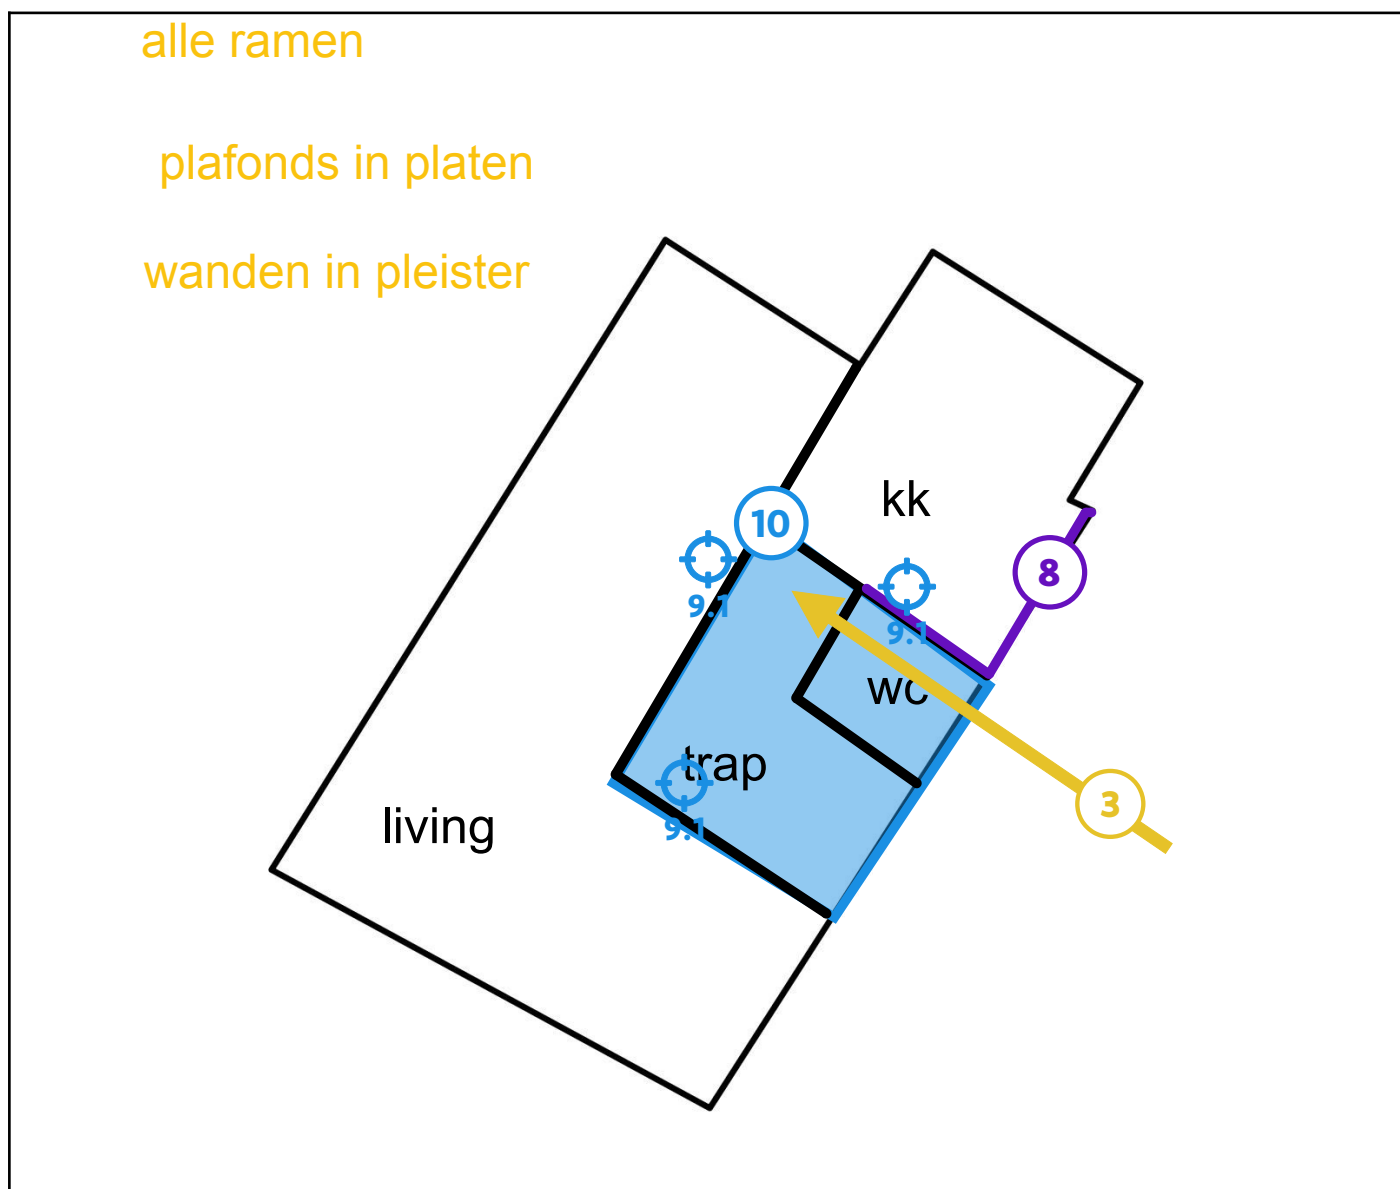
Plan 1.1: Hoofdgebouw plan gvl

Beschrijving	Type	Actie
3. Bakeliet electra	Asbestmateriaal	Zorgvuldig beheren
4. mastiek alu ramen	Asbestmateriaal	Zorgvuldig beheren
6. Plafond type: Plaatmateriaal	Advies	-
8. faiancelijm achter tegels	Advies	-
9. pleisterwerk wanden	Geen asbest	-

9.1 Code: mm01	Mengmonster	-
10. pleisterwerk plafond	Geen asbest	-

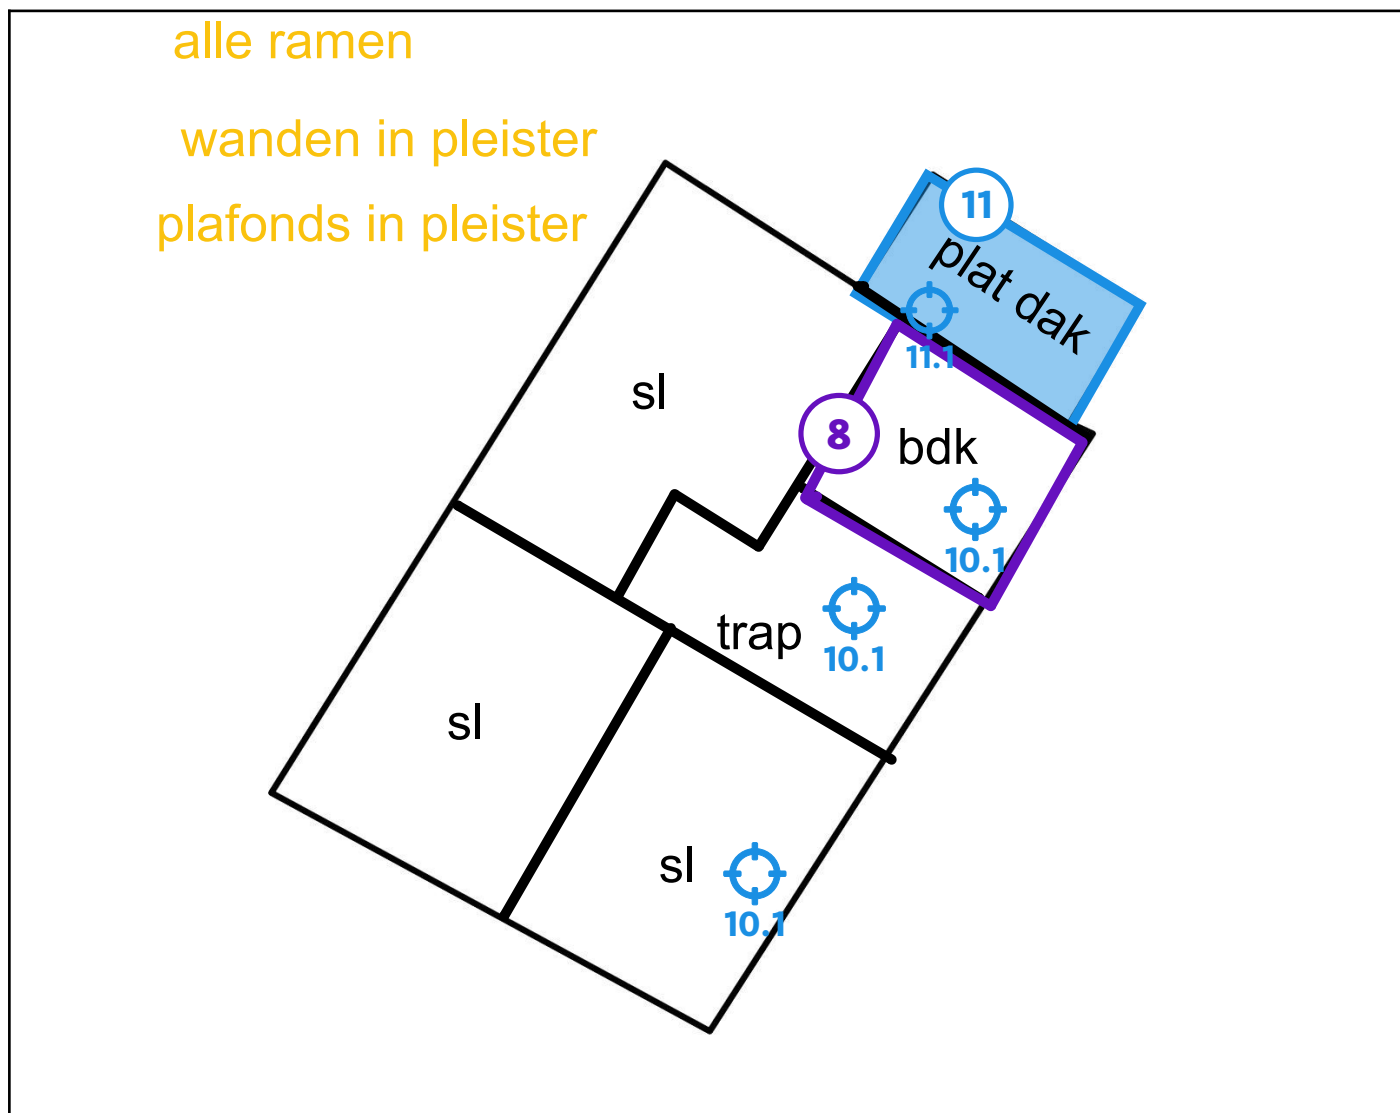
Plan 1.2: Hoofdgebouw plan 1e

Beschrijving	Type	Actie
4. mastiek alu ramen	Asbestmateriaal	Zorgvuldig beheren
8. faiancelijm achter tegels	Advies	-
9. pleisterwerk wanden	Geen asbest	-
10. pleisterwerk plafond	Geen asbest	-
10.1 Code: mm02	Mengmonster	-
11. roofing dak	Geen asbest	-

11.1 Code: Mm3	Puntmonster	-
----------------	-------------	---

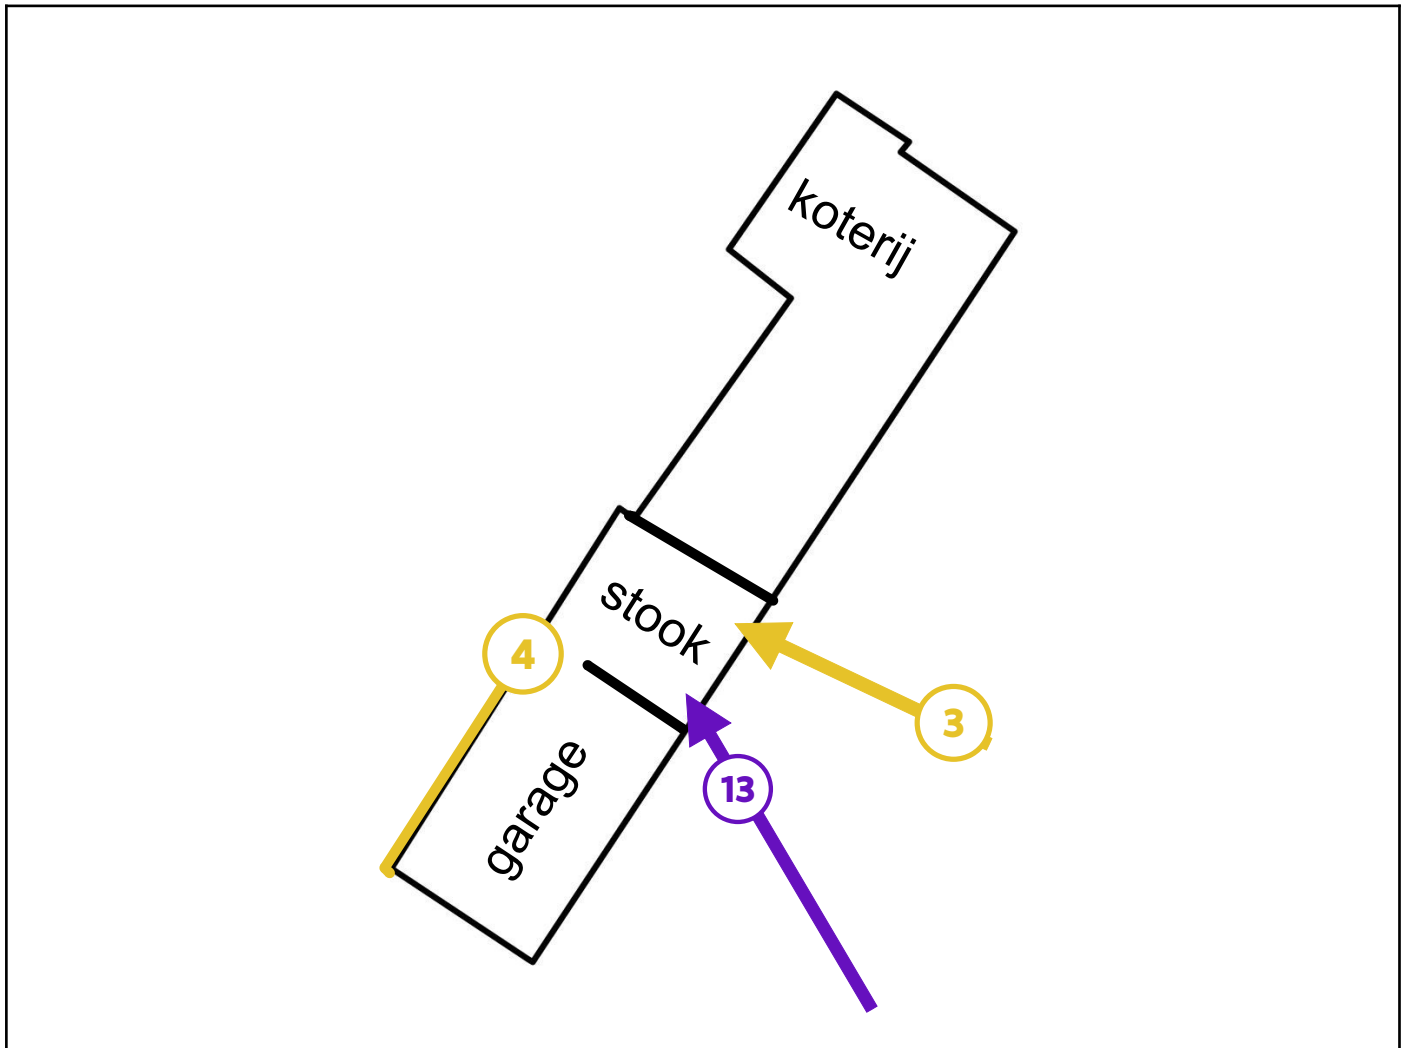
Plan 2.1: Garage plan gvl

Beschrijving	Type	Actie
3. Bakeliet electra	Asbestmateriaal	Zorgvuldig beheren
4. mastiek alu ramen	Asbestmateriaal	Zorgvuldig beheren
13. Ketel van na 2001	Overige ruimte of materiaal	-

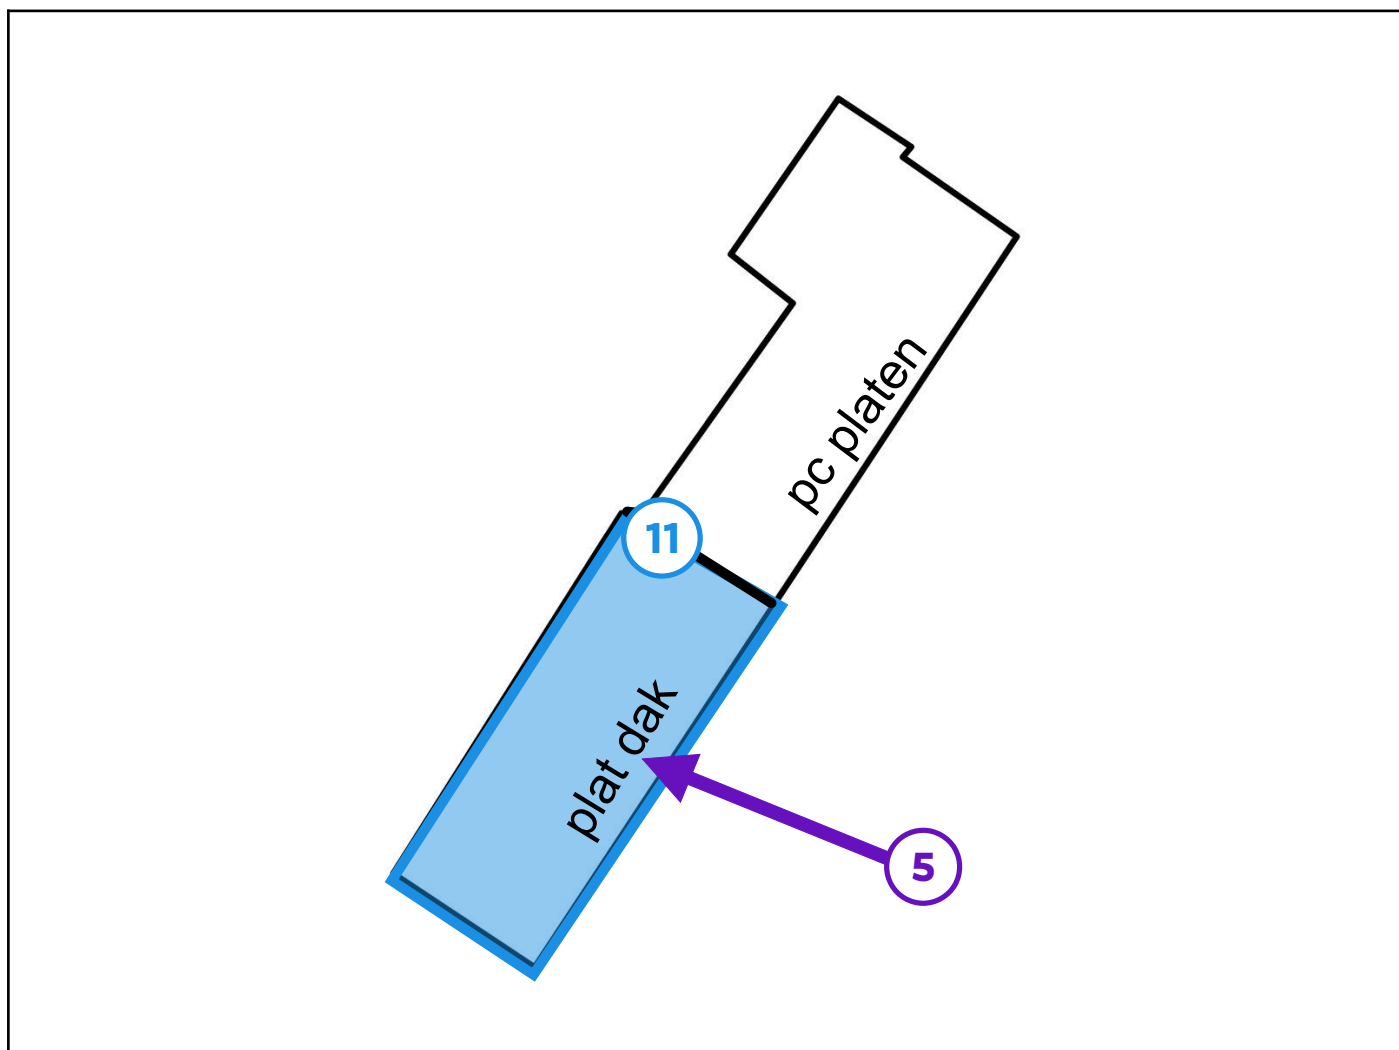
Plan 2.2: Garage plan dak

Beschrijving	Type	Actie
5. Binnenkant schouw	Beperking	-
11. roofing dak	Geen asbest	-

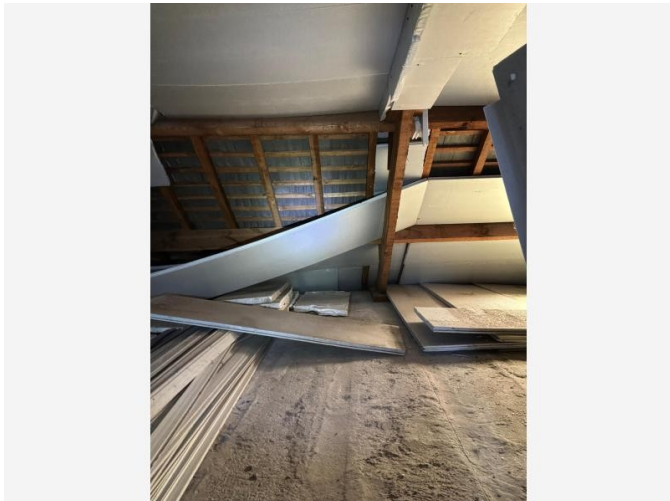
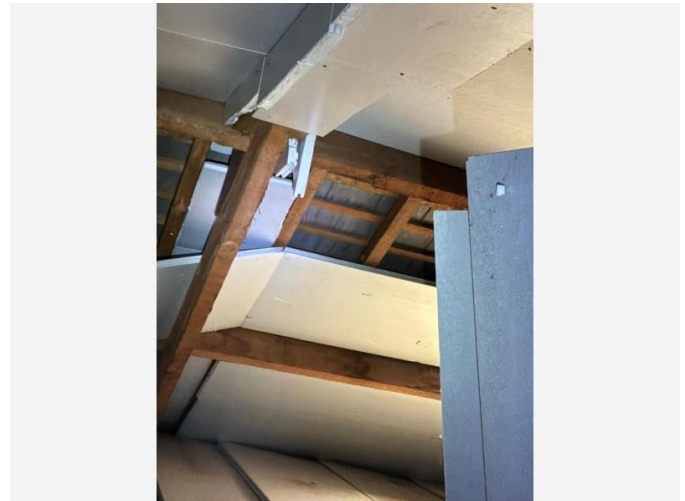
Beschrijving	Notitie	Terug te vinden op plannen
Fiche 12: Onderdak type: geen	Dit onderdak type is niet asbest verdacht. (Deze zijn steekproefsgewijs vastgesteld en kunnen, indien de vaststelling dit niet toeliet, geen uitspraak doen over het volledige onderdak.)	Plan 1.4: Hoofdgebouw plan dak
Fiche 13: Ketel van na 2001	Deze ketel is van na 2001 en kan dus geen asbest verdachte materialen bevatten.	Plan 2.1: Garage plan gvl
