# Asbestinventarisatetest

Ninovestraat 163, 9450 Haaltert

Attestnummer : 20260522-000077.000

Uitgegeven op : 22.05.2026

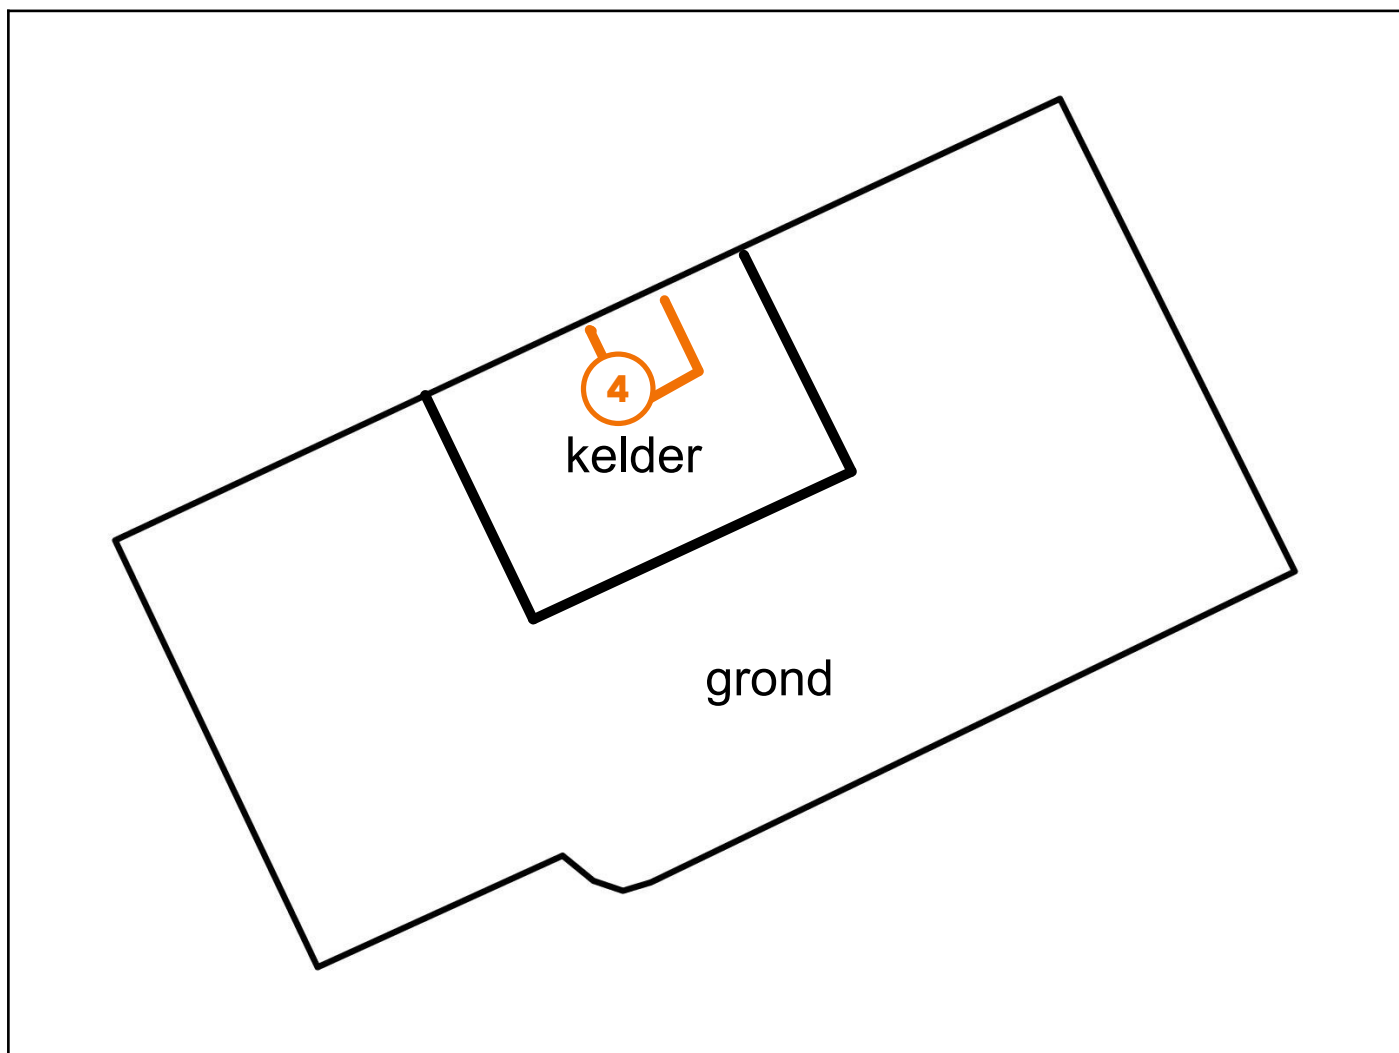
## Plan 1.4: Hoofdgebouw plan kelder

| Beschrijving | Type | Actie |
|---|---|---|
| 4. Asbest lambrisering | Asbestmateriaal | <a href="#">Verwijderen</a> |

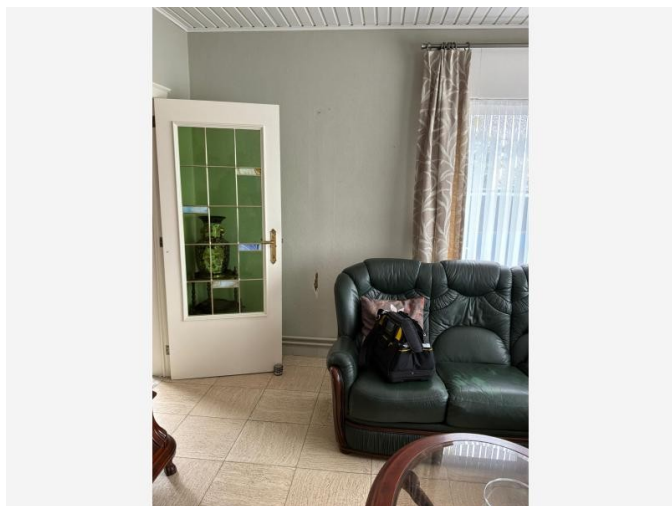
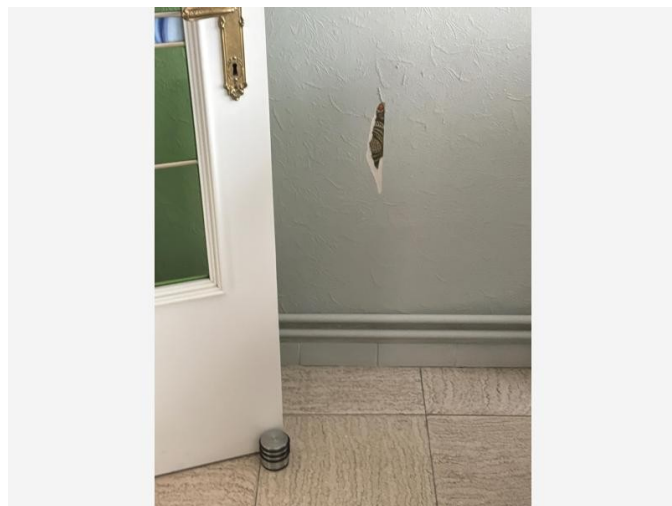
## Fiche 12: pleisterwerk wanden

Geen asbest
