Asbestinventarisatetest

Berg 58, 9860 Oosterzele

Attestnummer : 20240515-000011.001

Uitgegeven op : 03.07.2024

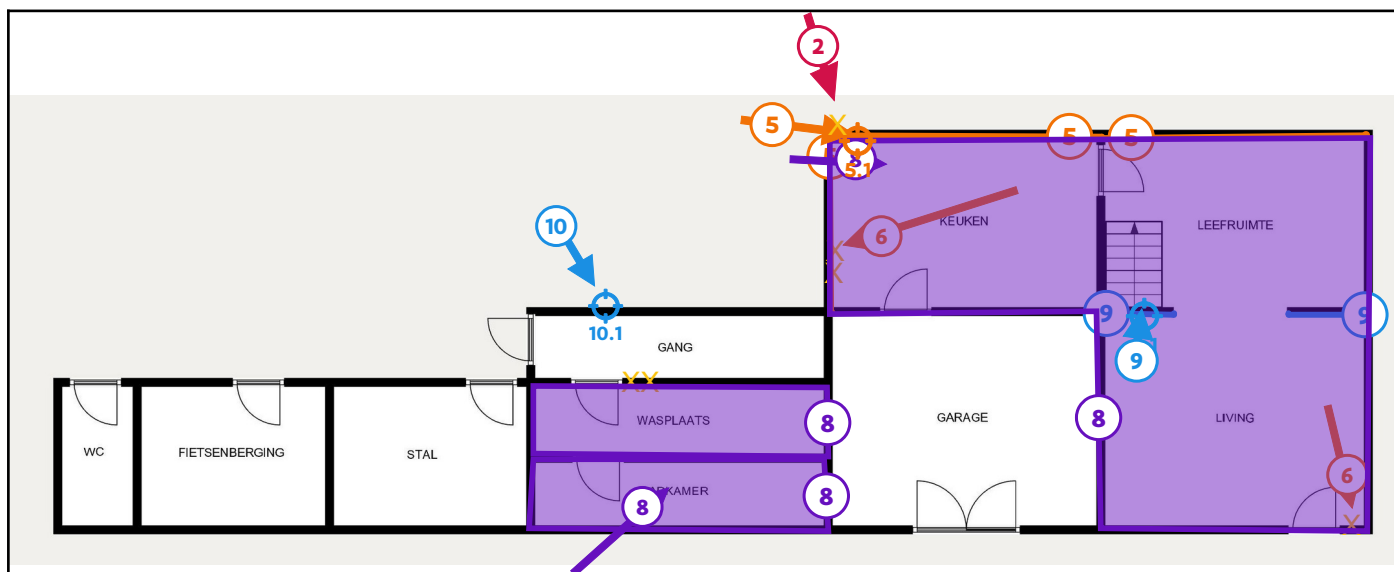
Plan 1.1: Plan gelijkvloers

Beschrijving	Type	Actie
2. pakking waterpomp	Asbestmateriaal	Dringend verwijderen
5. Menuiserie panelen - binnenwanden	Asbestmateriaal	Verwijderen
5.1 Code: E-24-026839/04	Puntmonster	-
6. Bakeliet	Asbestmateriaal	Verwijderen
8. Plafonds	Advies	-
9. Pleisterwerk muren	Geen asbest	-
9.1 Code: E-24-026839/01	Mengmonster	-
10. Crepi achtergevel	Geen asbest	-
10.1 Code: E-24-039341/01	Mengmonster	-

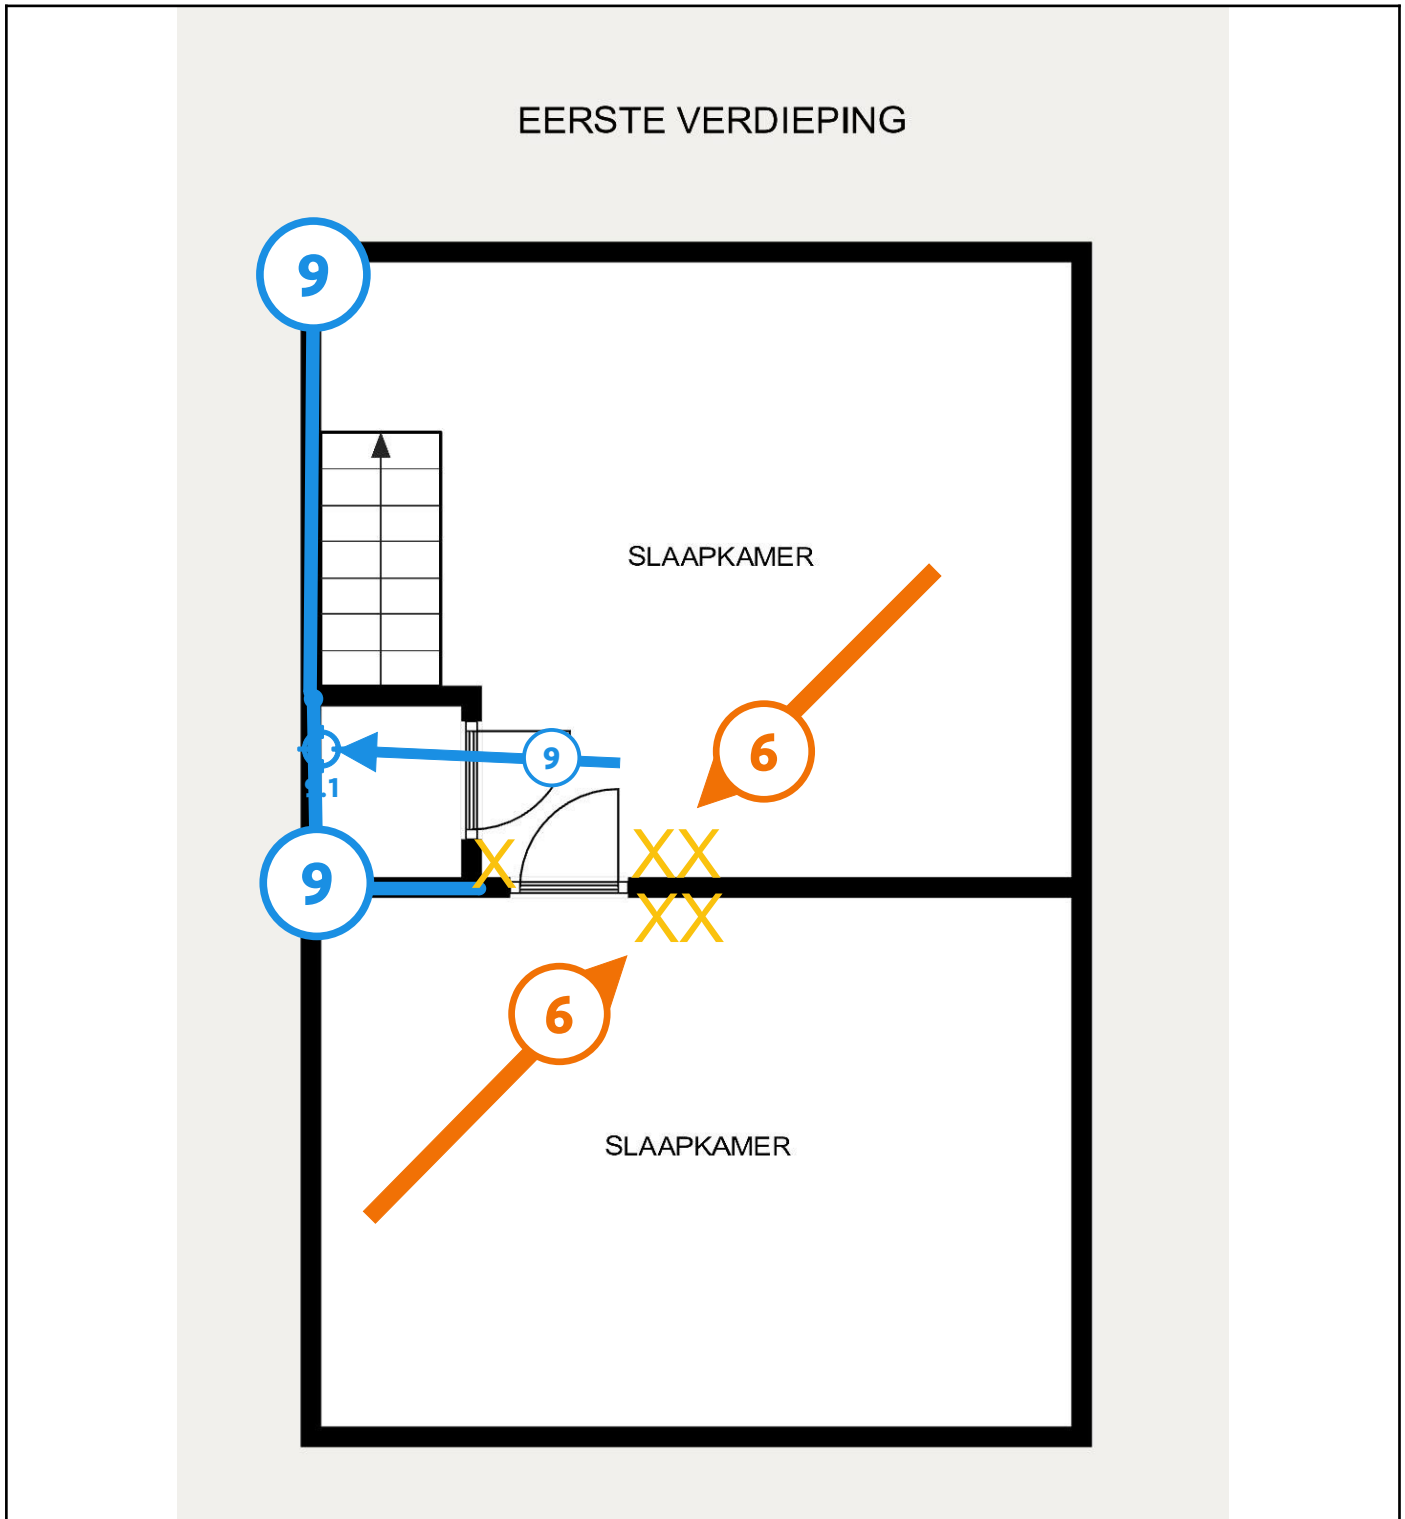
Plan 1.2: Plan eerste verdieping

Beschrijving	Type	Actie
6. Bakeliet	Asbestmateriaal	Verwijderen

9. Pleisterwerk muren	Geen asbest	-
9.1 Code: E-24-026839/01	Mengmonster	-

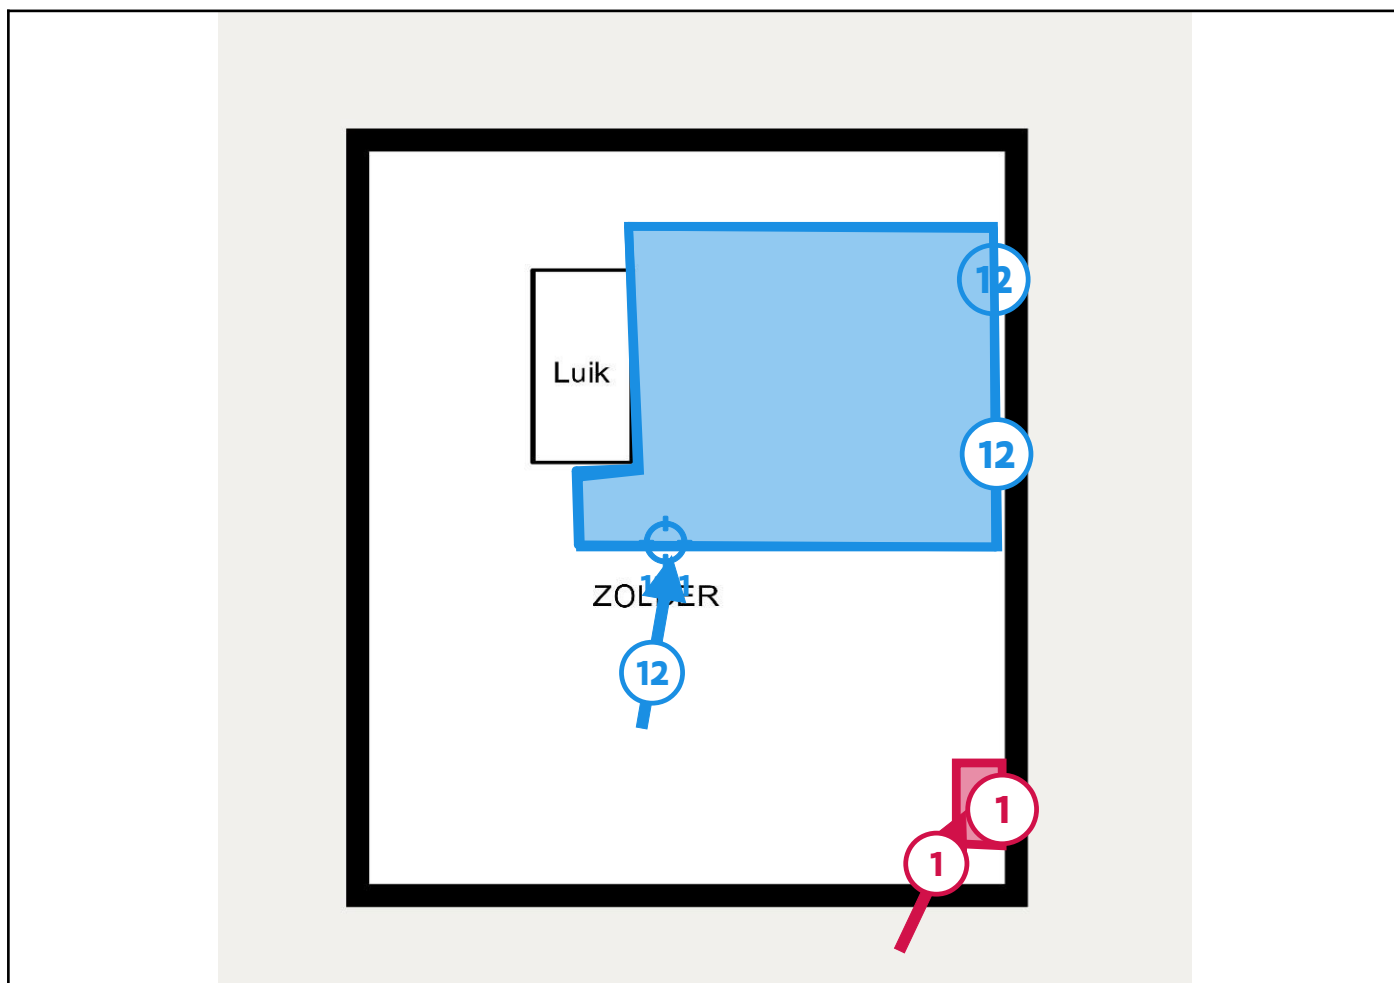
Plan 1.3: Plan zolder

Beschrijving	Type	Actie
1. Resten op zolder	Asbestmateriaal	Dringend verwijderen
12. Vinyl Zolder	Geen asbest	-
12.1 Code: E-24-026839/03	Puntmonster	-

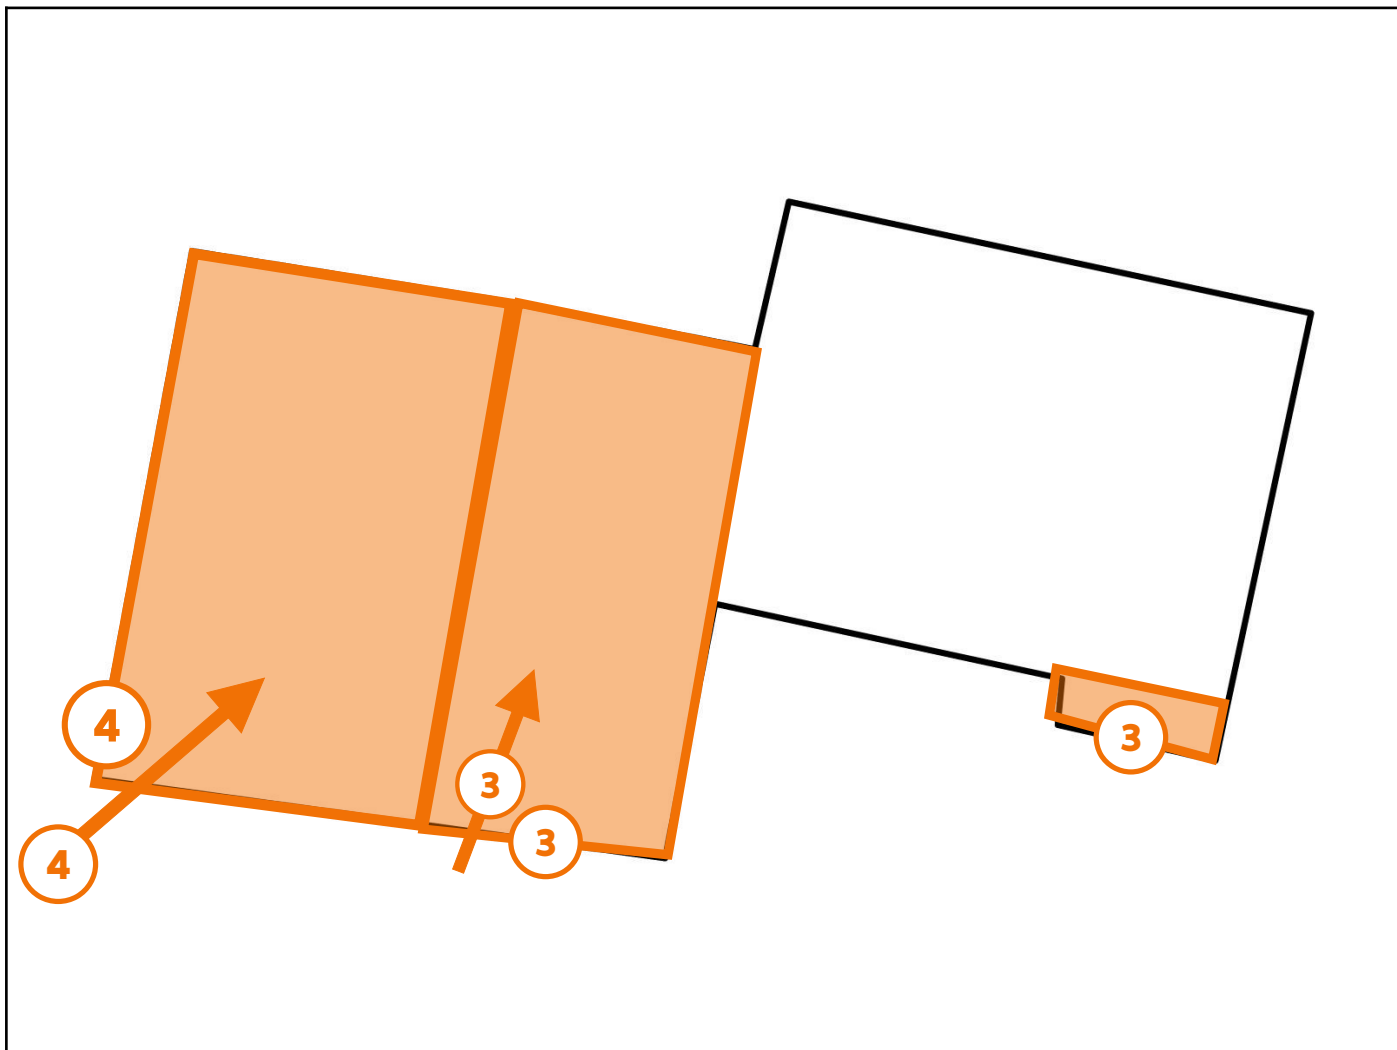
Plan 1.4: Hoofdgebouw plan

Beschrijving	Type	Actie
3. Golfplaten dak	Asbestmateriaal	Verwijderen
4. Leien dak woning (hoofdgebouw)	Asbestmateriaal	Verwijderen

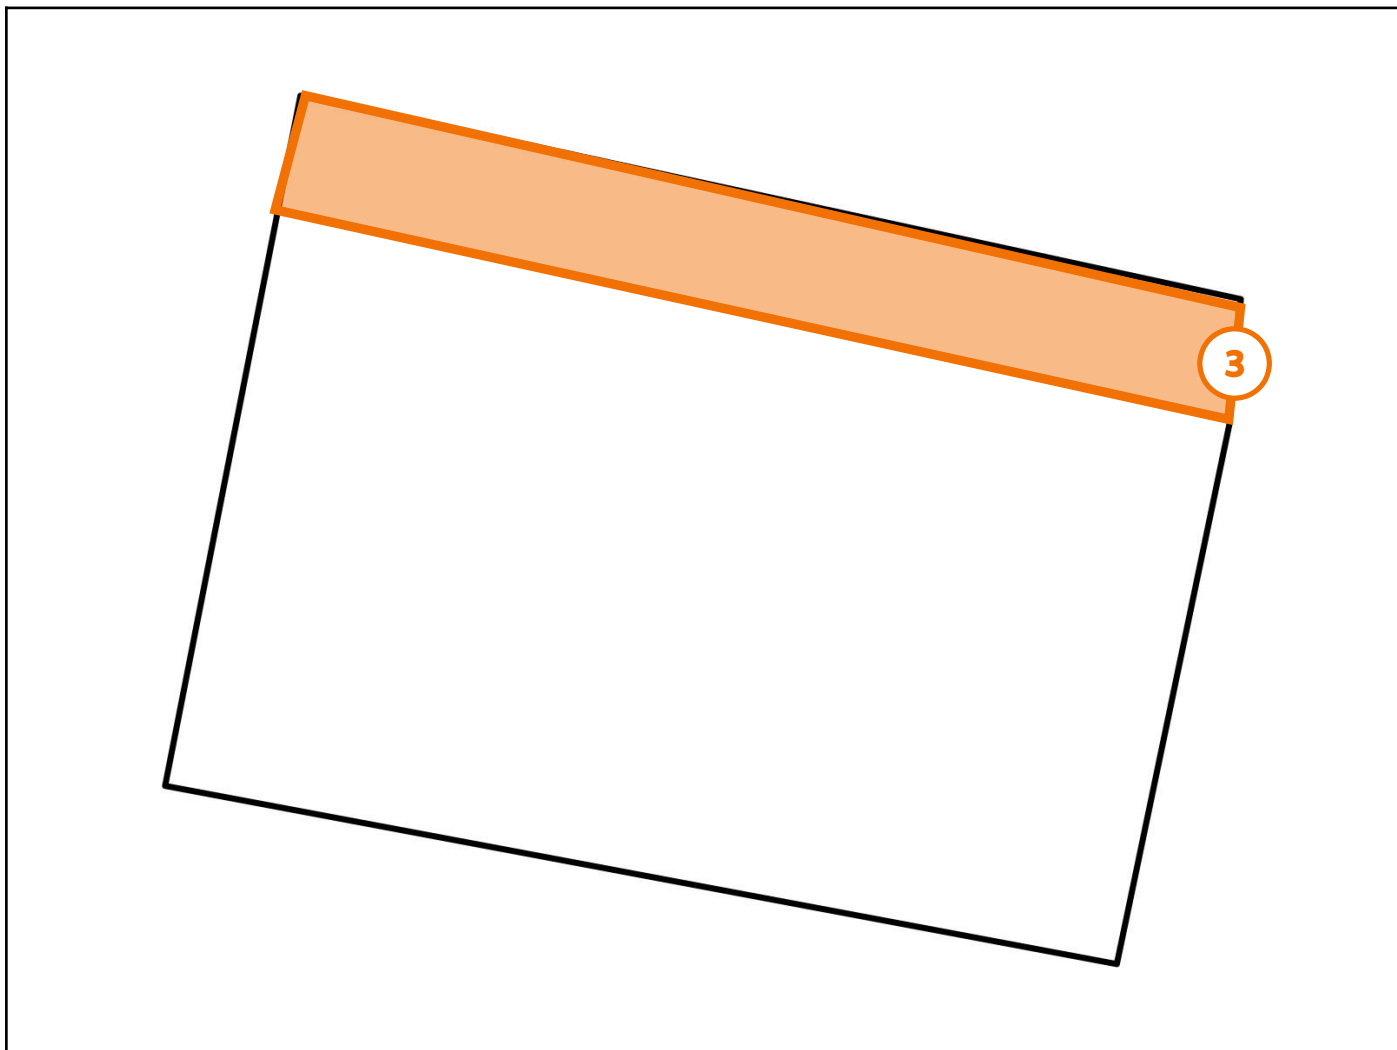
Plan 3.1: Afdak plan

Beschrijving	Type	Actie
3. Golfplaten dak	Asbestmateriaal	Verwijderen

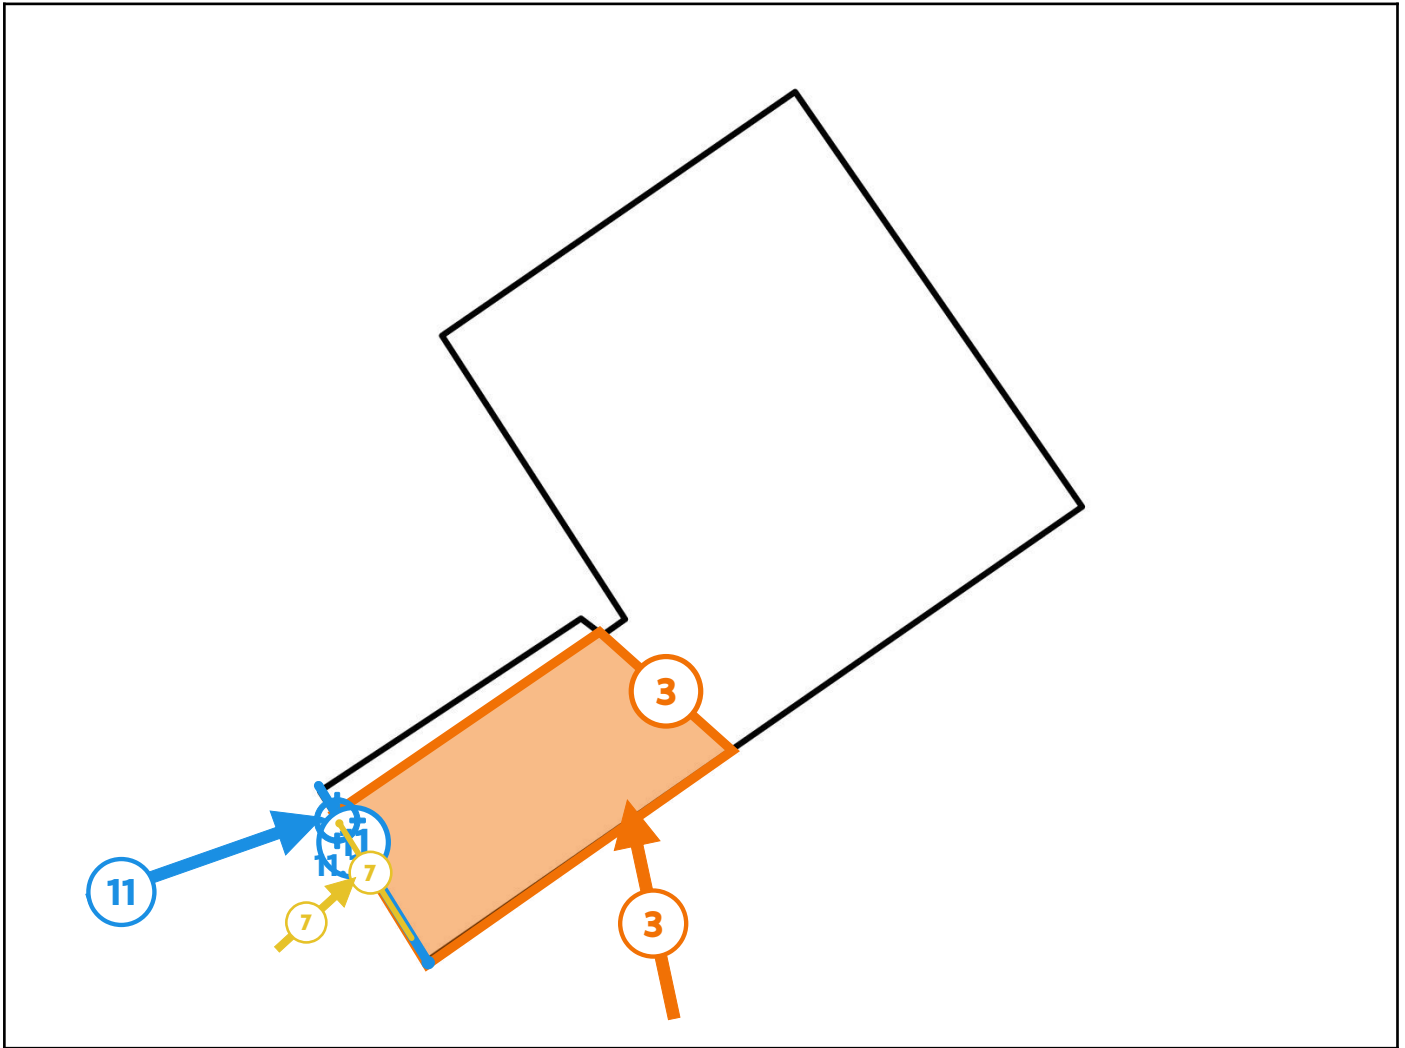
Plan 4.1: Bijgebouw plan

Beschrijving	Type	Actie
3. Golfplaten dak	Asbestmateriaal	Verwijderen
7. Menuiserie zijkant houtkot	Asbestmateriaal	Zorgvuldig beheren
11. Roofing zijkant houtkot	Geen asbest	-
11.1 Code: E-24-026839/02	Puntmonster	-
