Asbestinventarisatattest

Kloosterstraat 12, 9660 Brakel

Attestnummer : 20260529-000232.000

Uitgegeven op : 29.05.2026

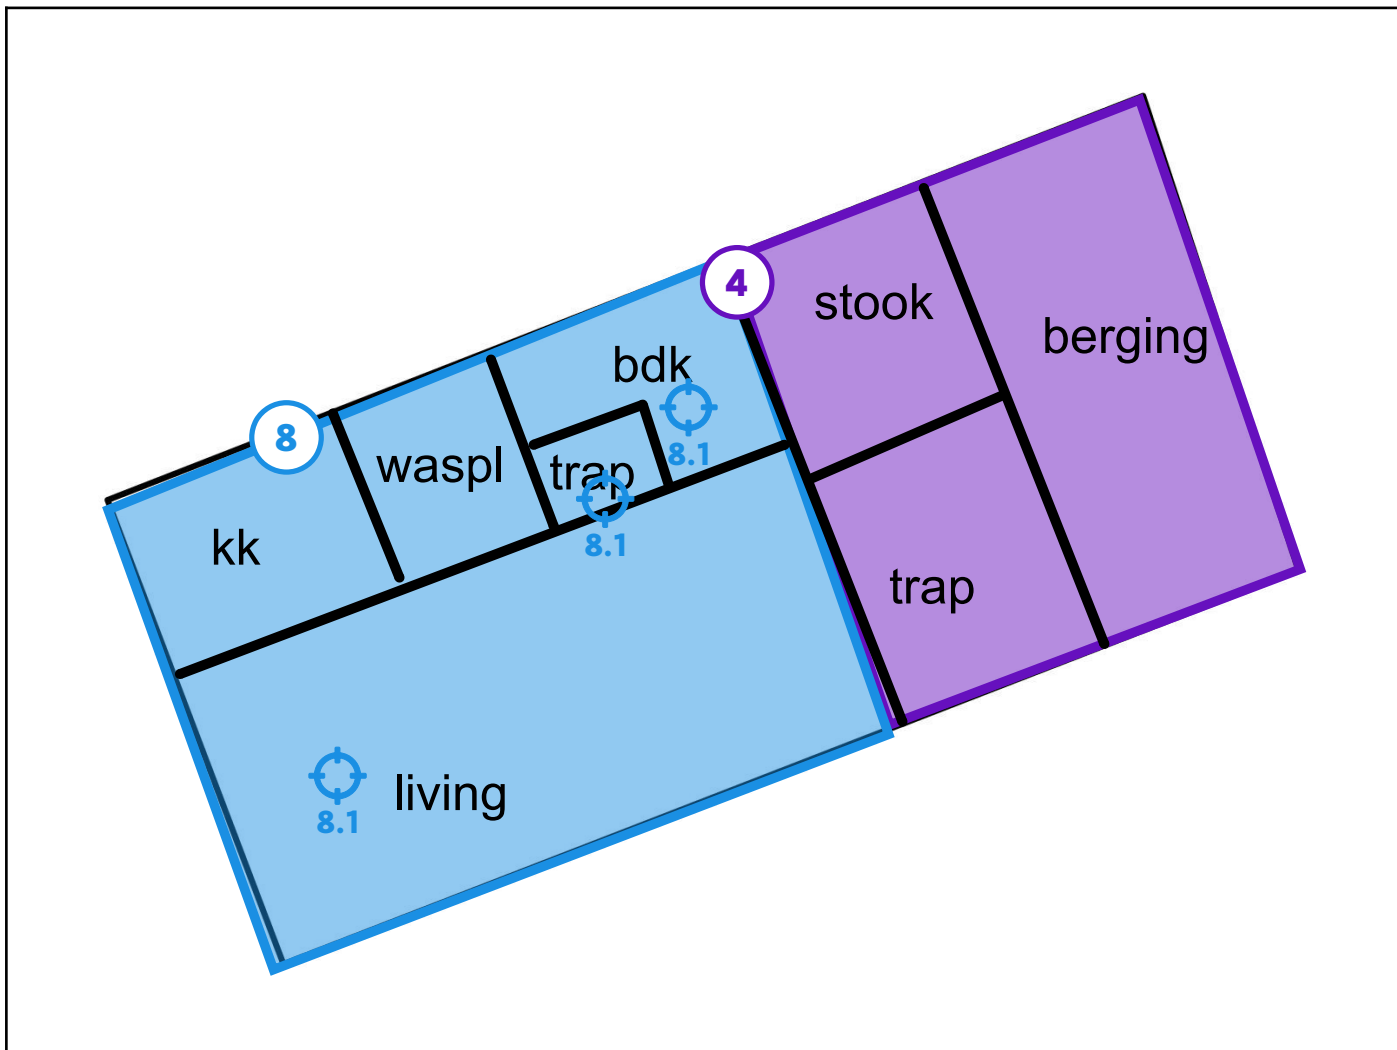
Plan 1.1: Hoofdgebouw plan gvl - plafonds

Beschrijving	Type	Actie
4. Plafond type: Plaatmateriaal	Advies	-
8. pleisterwerk plafond	Geen asbest	-
8.1 Code: mm02	Mengmonster	-

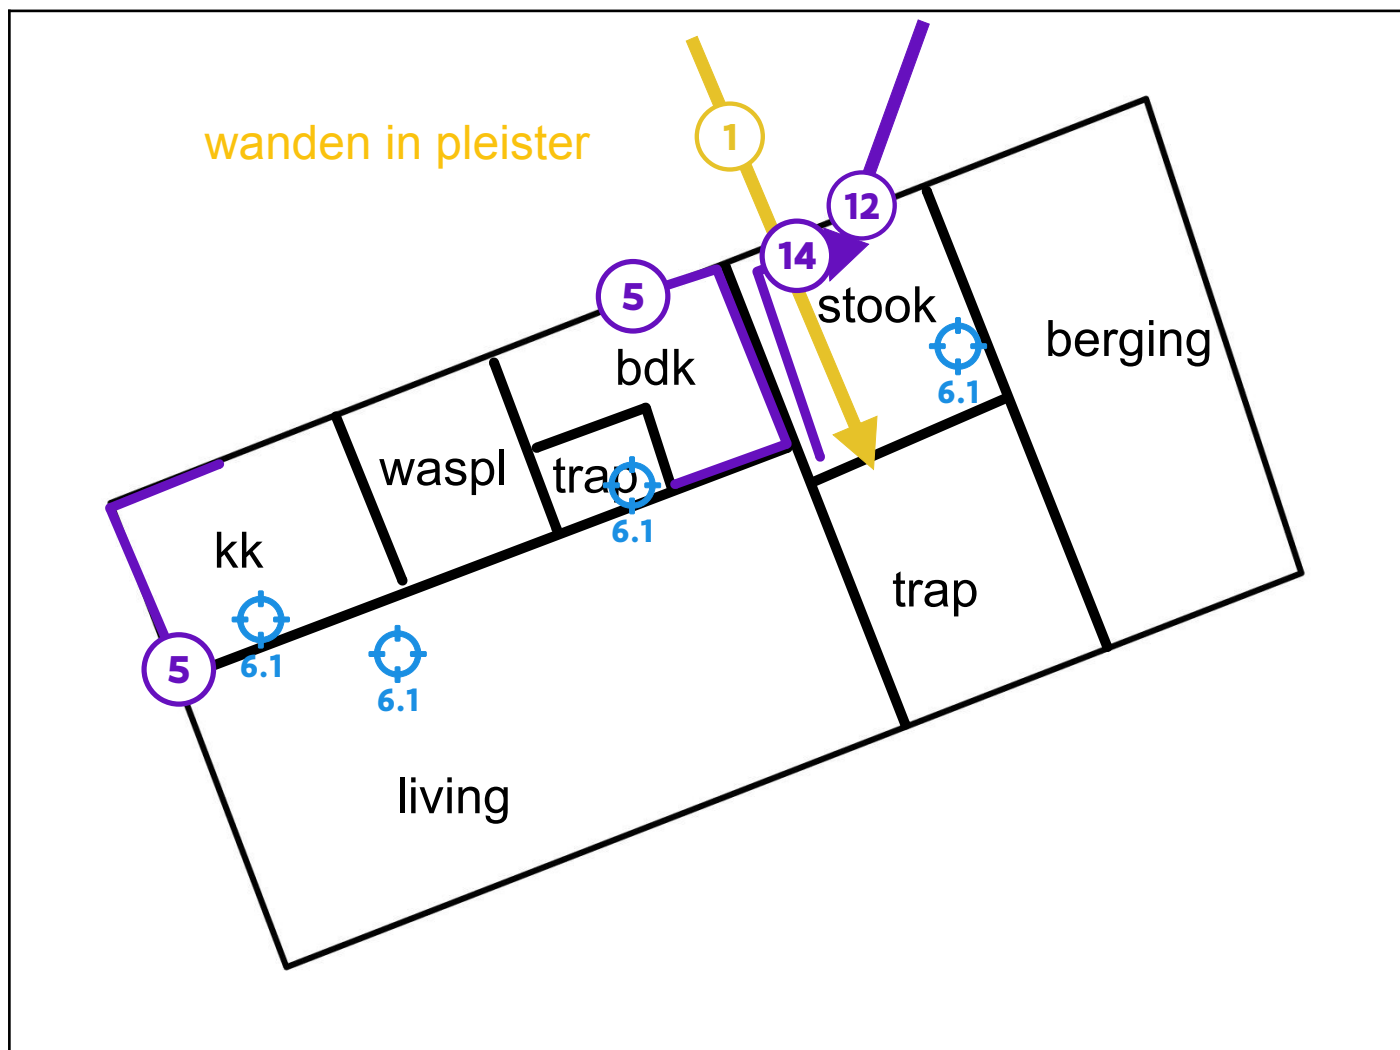
Plan 1.2: Hoofdegebouw plan gvl

Beschrijving	Type	Actie
1. Bakeliet electra	Asbestmateriaal	Zorgvuldig beheren
5. faiancelijm achter tegels	Advies	-
6. pleisterwerk wanden	Geen asbest	-
6.1 Code: mm01	Mengmonster	-
12. Ketel: Geen asbest verdachte pakkingen waarneembaar	Overige ruimte of materiaal	-
14. buisisolatie verwarmingsbuizen: niet asbestverdacht	Overige ruimte of materiaal	-

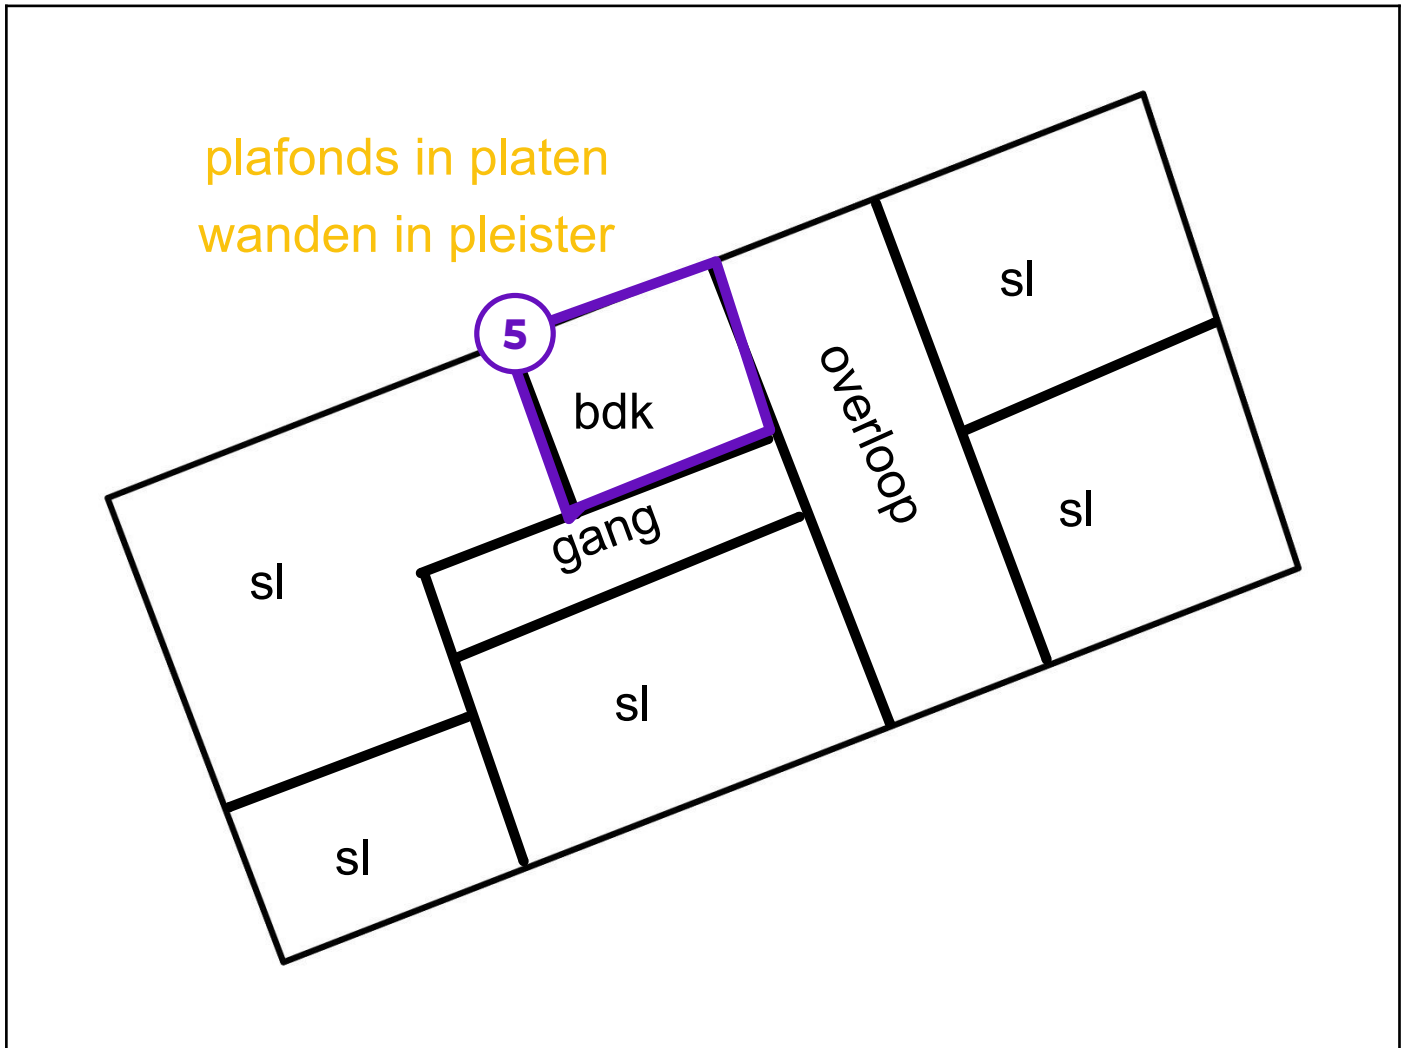
Plan 1.3: Hoofdgebouw plan 1e

Beschrijving	Type	Actie
4. Plafond type: Plaatmateriaal	Advies	-
5. faiancelijm achter tegels	Advies	-
6. pleisterwerk wanden	Geen asbest	-

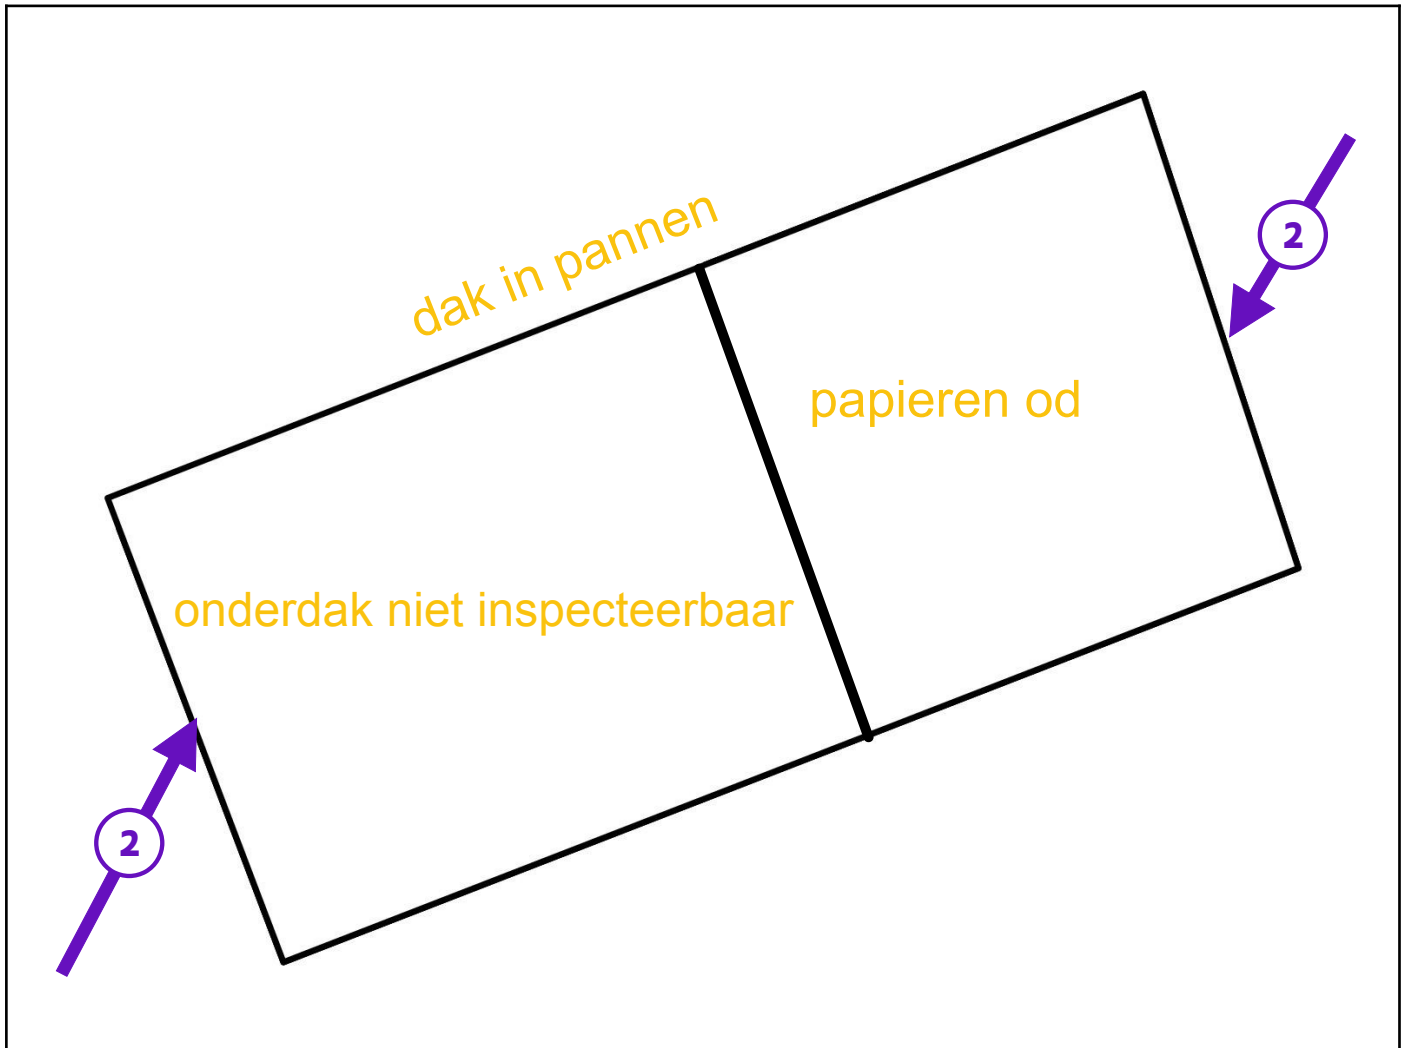
Plan 1.4: Hoofdgebouw plan dak

Beschrijving	Type	Actie
2. Binnenkant schouw	Beperking	-
3. onderdak	Beperking	-
10. Onderdak type: niet asbest verdacht	Overige ruimte of materiaal	-
11. Dak type: niet asbest verdacht	Overige ruimte of materiaal	-

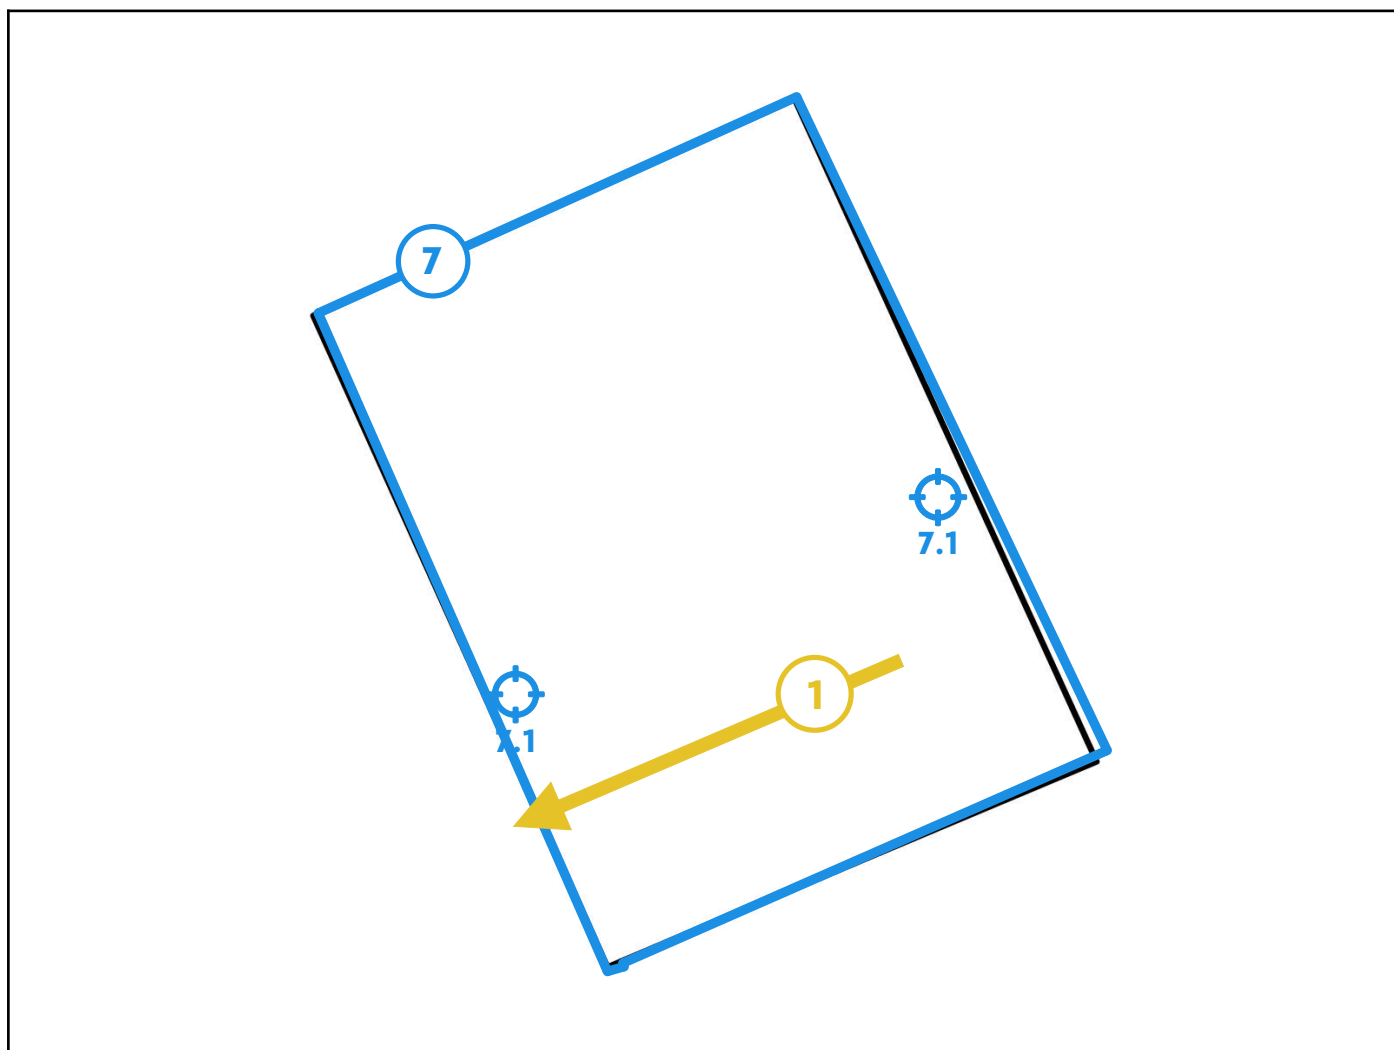
Plan 2.1: Garage plan gvl

Beschrijving	Type	Actie
1. Bakeliet electra	Asbestmateriaal	Zorgvuldig beheren
7. Pleister garage	Geen asbest	-
7.1 Code: Mm3	Mengmonster	-

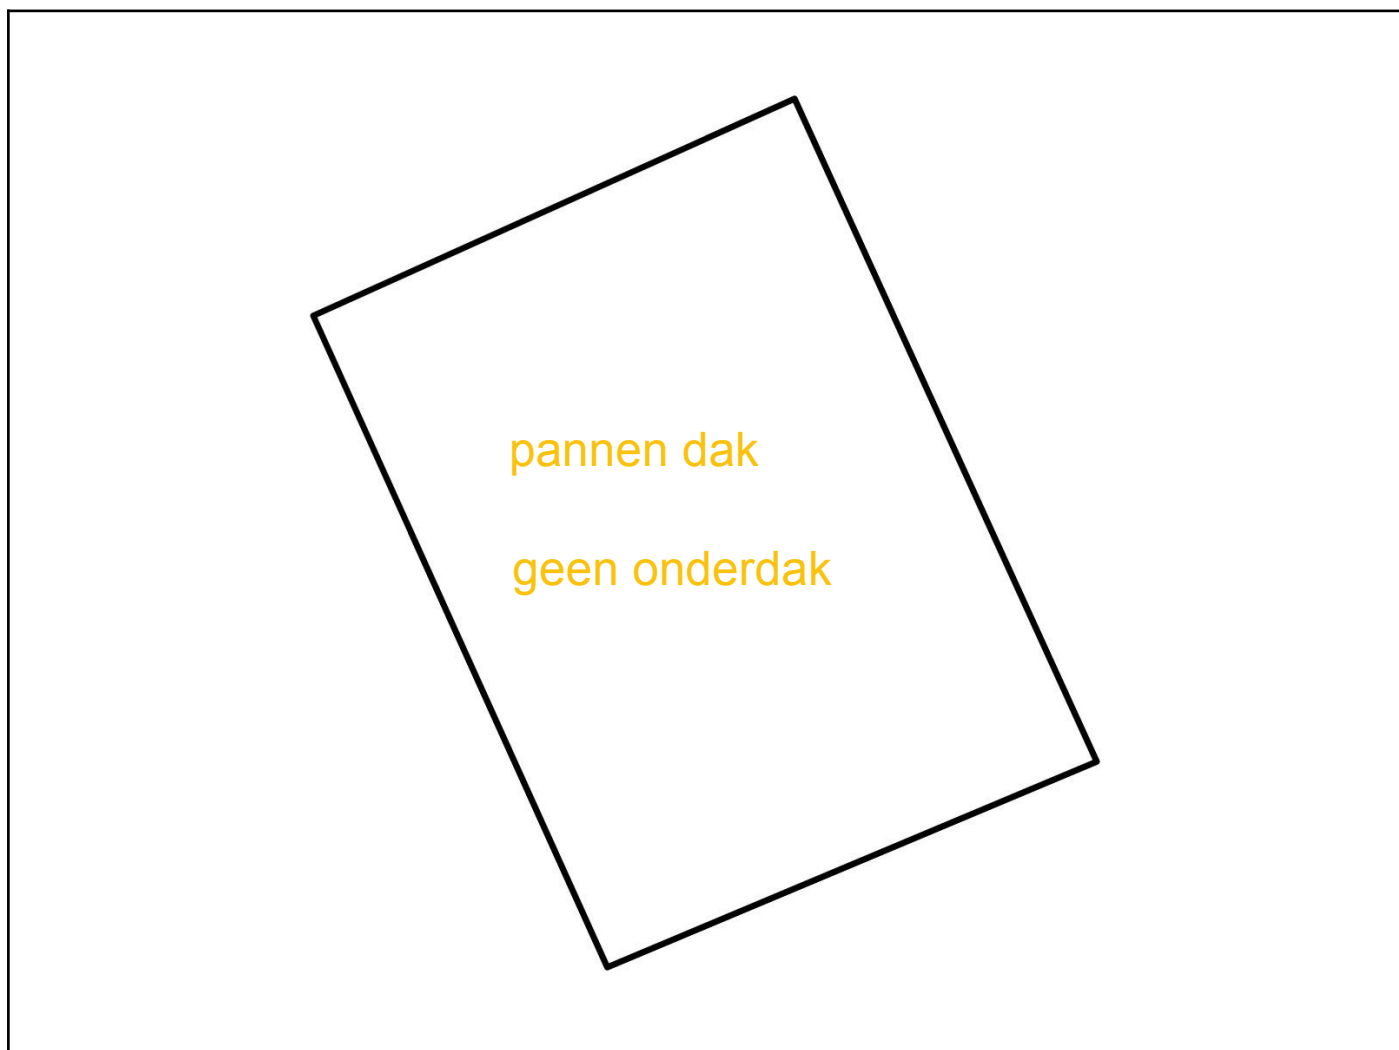
Plan 2.2: Garage plan dak

Beschrijving	Type	Actie
10. Onderdak type: niet asbest verdacht	Overige ruimte of materiaal	-
11. Dak type: niet asbest verdacht	Overige ruimte of materiaal	-
