Asbestinventarisatetest

Kloosterstraat 14, 9660 Brakel

Attestnummer : 20260601-000057.000

Uitgegeven op : 01.06.2026

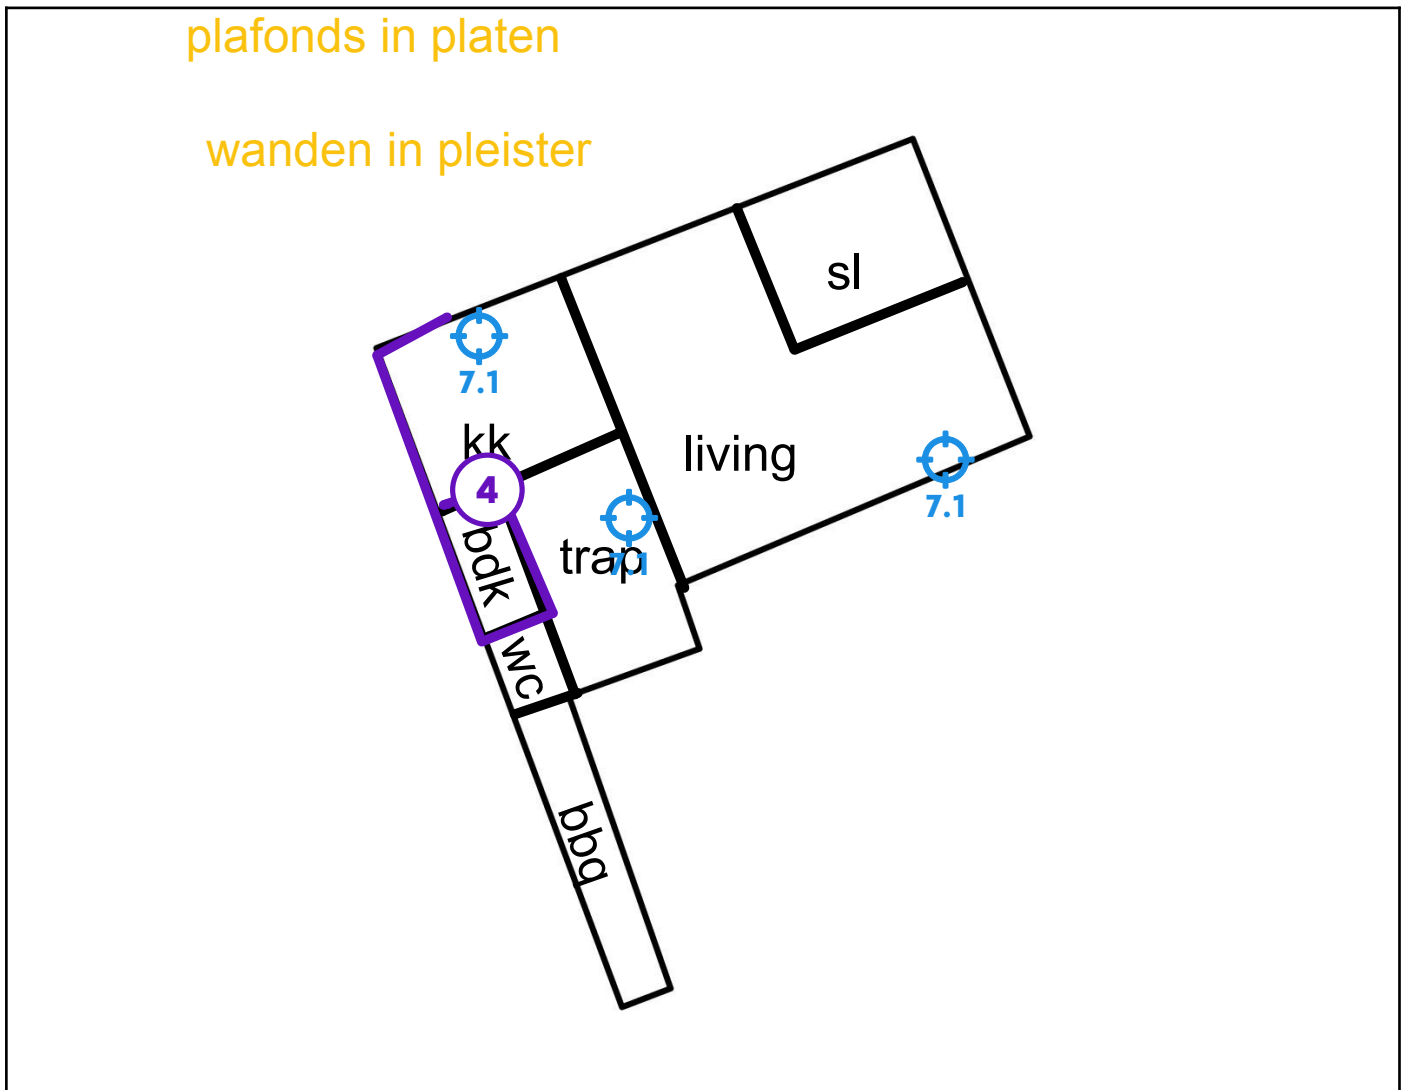
Plan 1.1: Hoofdgebouw plan gvl

- 0 Asbestmaterialen
- 1 Beperking**
- 0 Uitsluitingen
- 0 Roerende goederen
- 0 Puin, steenslag, (water)bodem
- 2 Adviezen**
- 2 Geen asbest**

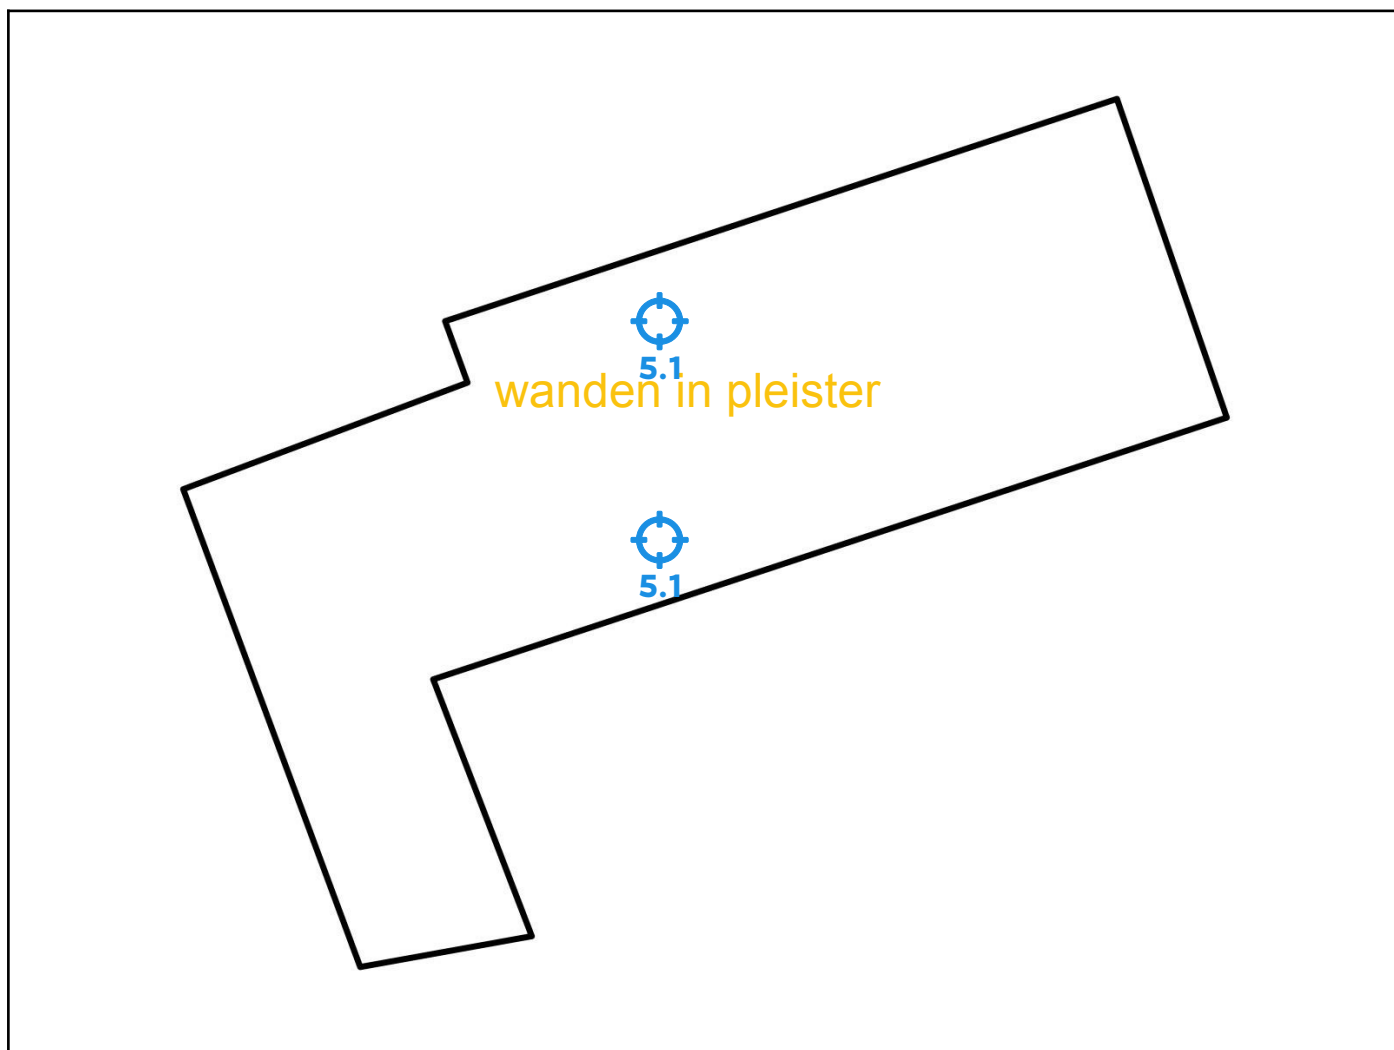
Plan 3.1: Stalling plan gvl

- 1 Asbestmateriaal**
- 0 Beperkingen
- 0 Uitsluitingen
- 0 Roerende goederen
- 0 Puin, steenslag, (water)bodem
- 0 Adviezen
- 1 Geen asbest**
