# Asbestinventarisatattest

Keerstraat 229, 9420 Erpe-Mere

Attestnummer : 20260122-000196.000

Uitgegeven op : 22.01.2026

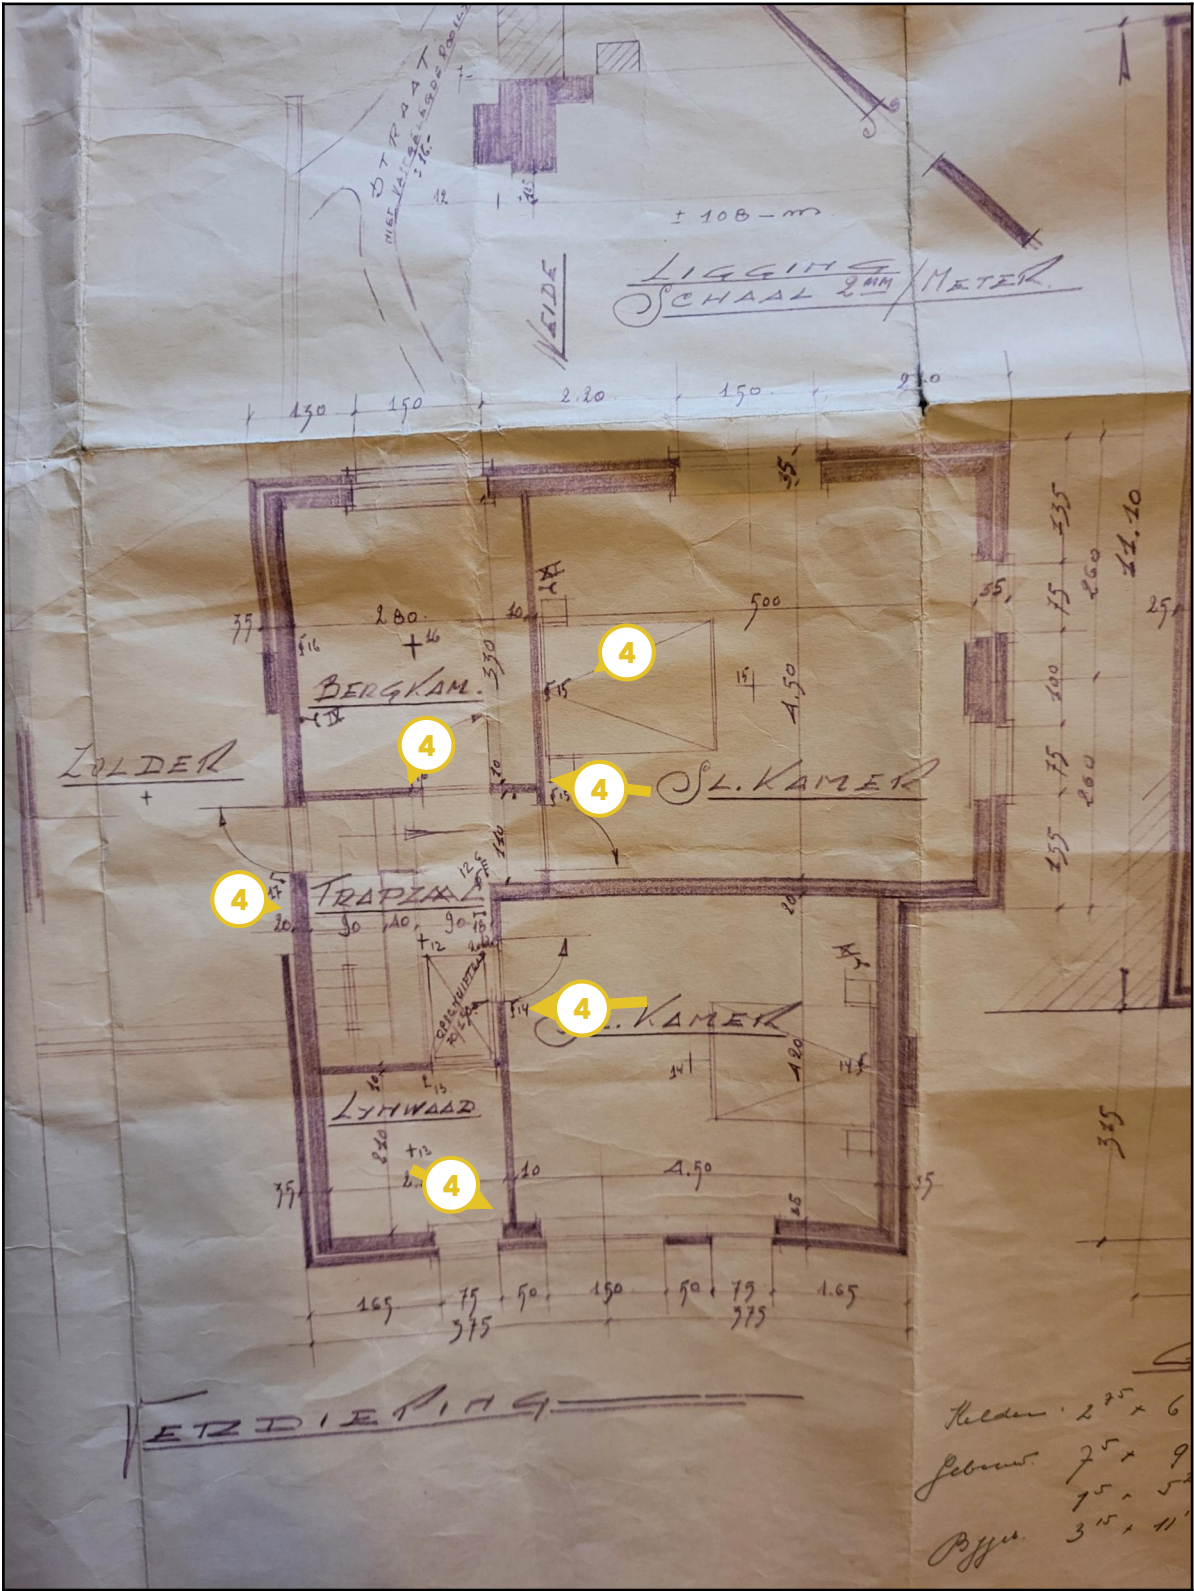
# Plan 1.6: Plan eerste verdiep

| 4. Bakeliet schakelaars en stopcontacten | Asbestmateriaal | Zorgvuldig beheren |

- Eenvoudige handelingen: mag via doe-het-zelf of door werknemer(s) met opleidingsattest eenvoudige handelingen  
-Wetgevend kader (website van de OVAM ([www.asbestinfo.be](http://www.asbestinfo.be)) en/of codex boek VI titel 3).  
-De bakeliet in zijn geheel verwijderen, dit zodat er minimale kans is op vrijgave van vezels. De toepassing moet men voor verwijdering steeds fixeren (nooit bevochtigen, kans op elektrocutie). De toepassing niet breken en stofvorming verwijderen. Dit afval dubbel en luchtdicht verpakt aandielen bij het gemeentelijk recyclagepark.  
-Dragen van stofmasker FFP3 en wegwerpoverall CATIII type 5/6, wegwerphandschoenen en afspoelbaar schoeisel.  
-Voor afvalstromen geldt: scheid afval bij de bron, minimaliseer restafval en werk met erkende verwerkers volgens de geldende milieuregels.
