# Asbestinventarisatetest

Tolstraat 16, 9320 Aalst

Attestnummer : 20260309-000438.000

**Niet-asbestveilig**

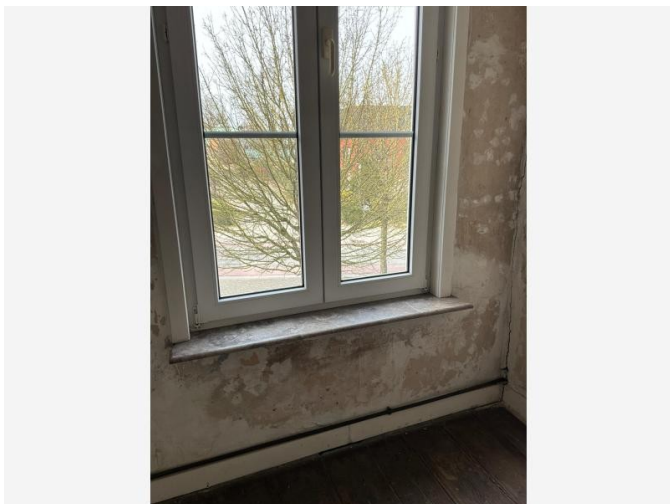
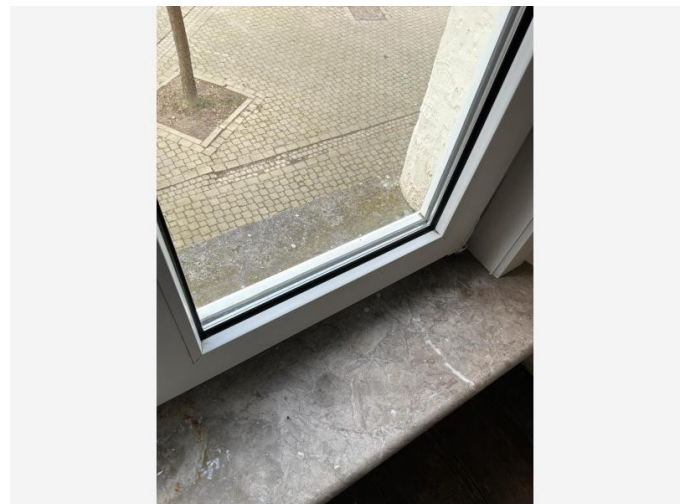
## Fiche 15: mastiek type: siliconen 1e verdiep

Beschrijving	Notitie	Terug te vinden op plannen
Fiche 15: mastiek type: siliconen 1e verdiep	Aanwezig in alle ramen, buiten de andere aangeduide types.	-
Fiche 16: Onderdak type: hout	Dit onderdak type is niet asbest verdacht. (Deze zijn steekproefsgewijs vastgesteld en kunnen, indien de vastelling dit niet toeliet, geen uitspraak doen over het volledige onderdak. )	Plan 1.3: Hoofdgebouw plan dak
