Asbestinventarisatetest

Rapenstraat 25, 9300 Aalst

Attestnummer : **20260428-000481.000**

Uitgegeven op : **28.04.2026**

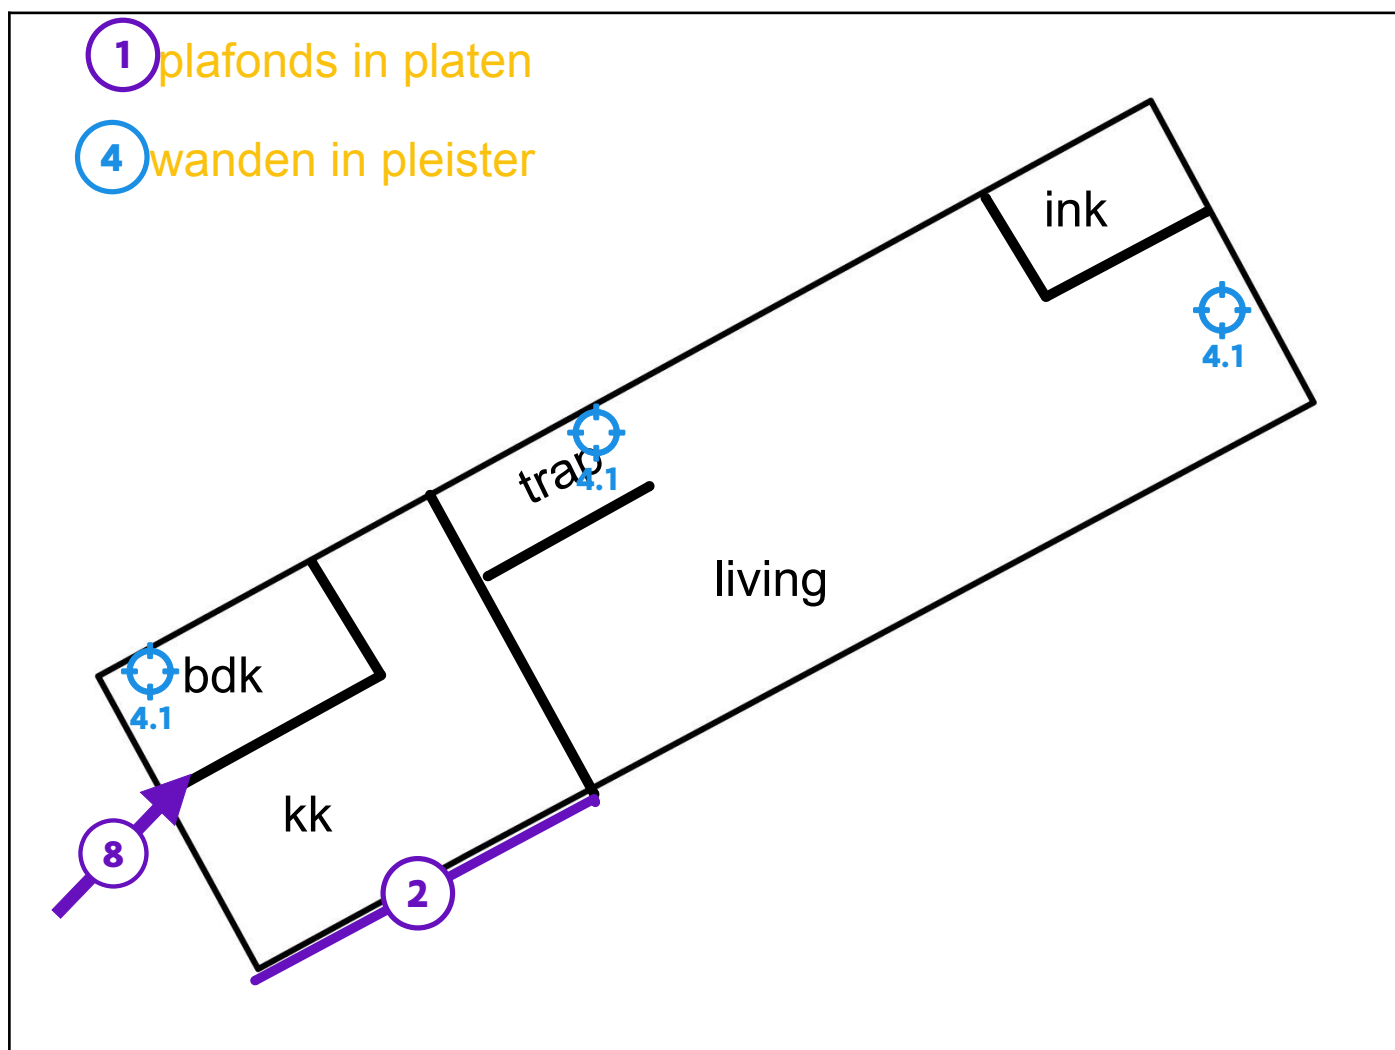
Plan 1.1: Hoofdgebouw plan gvl

Beschrijving	Type	Actie
1. Plafond type: Plaatmateriaal	Advies	-
2. faiancelijm achter tegels	Advies	-
4. pleisterwerk wanden	Geen asbest	-
4.1 Code: mm01	Mengmonster	-
8. Ketel: Geen asbest verdachte pakkingen waarneembaar	Overige ruimte of materiaal	-

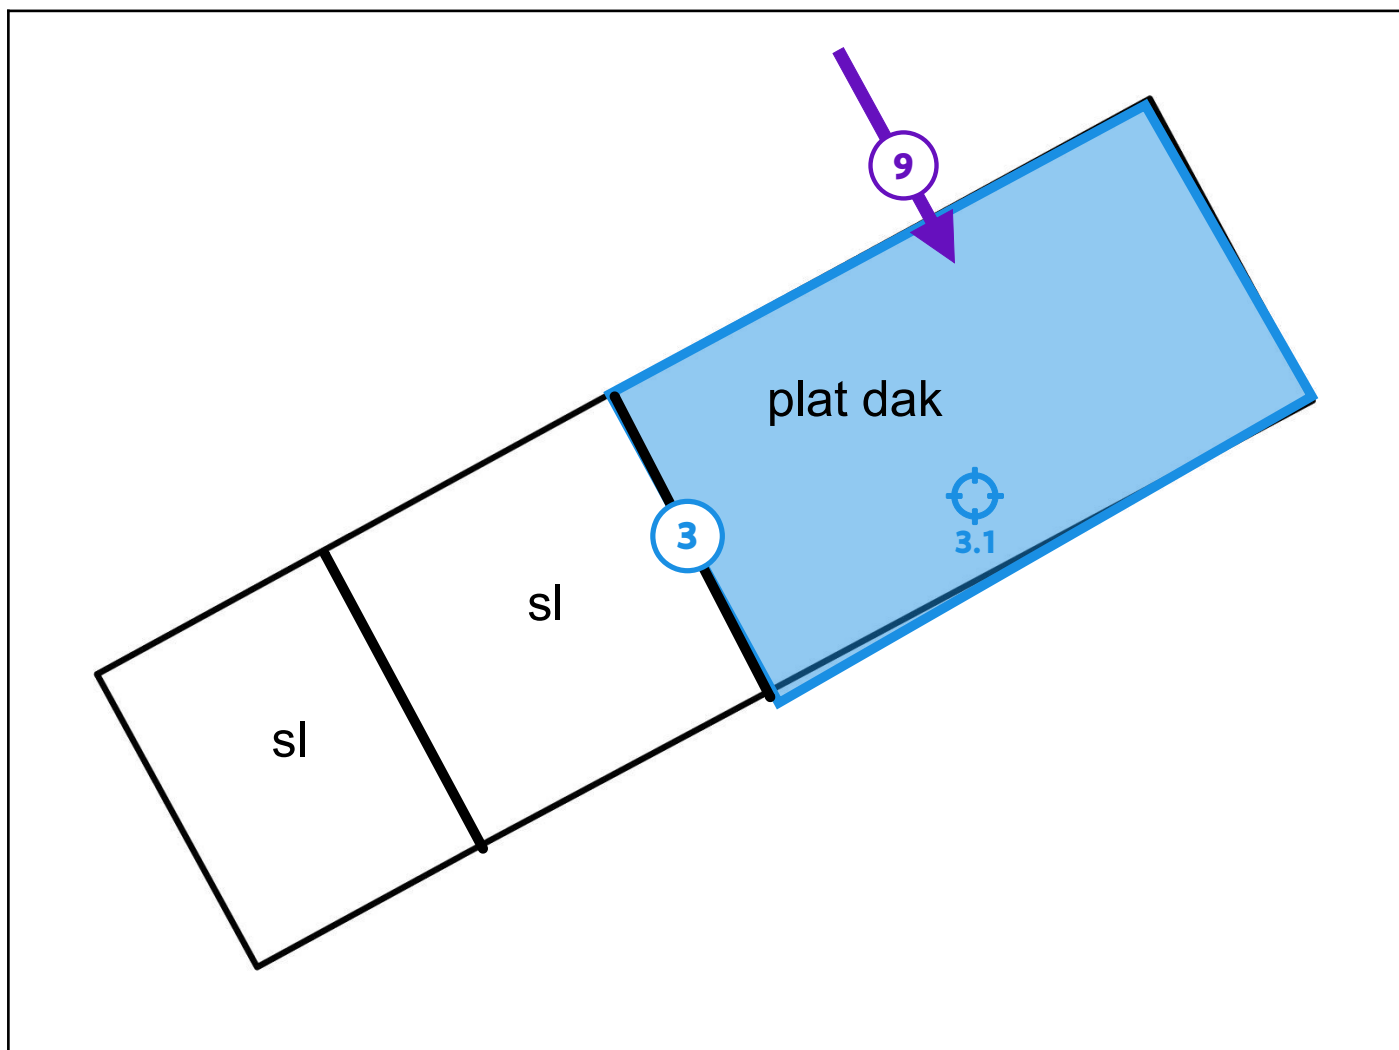
Plan 1.2: Hoofdgebouw plan 1e

Beschrijving	Type	Actie
3. roofing dak	Geen asbest	-
3.1 Code: Mm2	Puntmonster	-
9. Schouw type: niet asbest verdacht.	Overige ruimte of materiaal	-

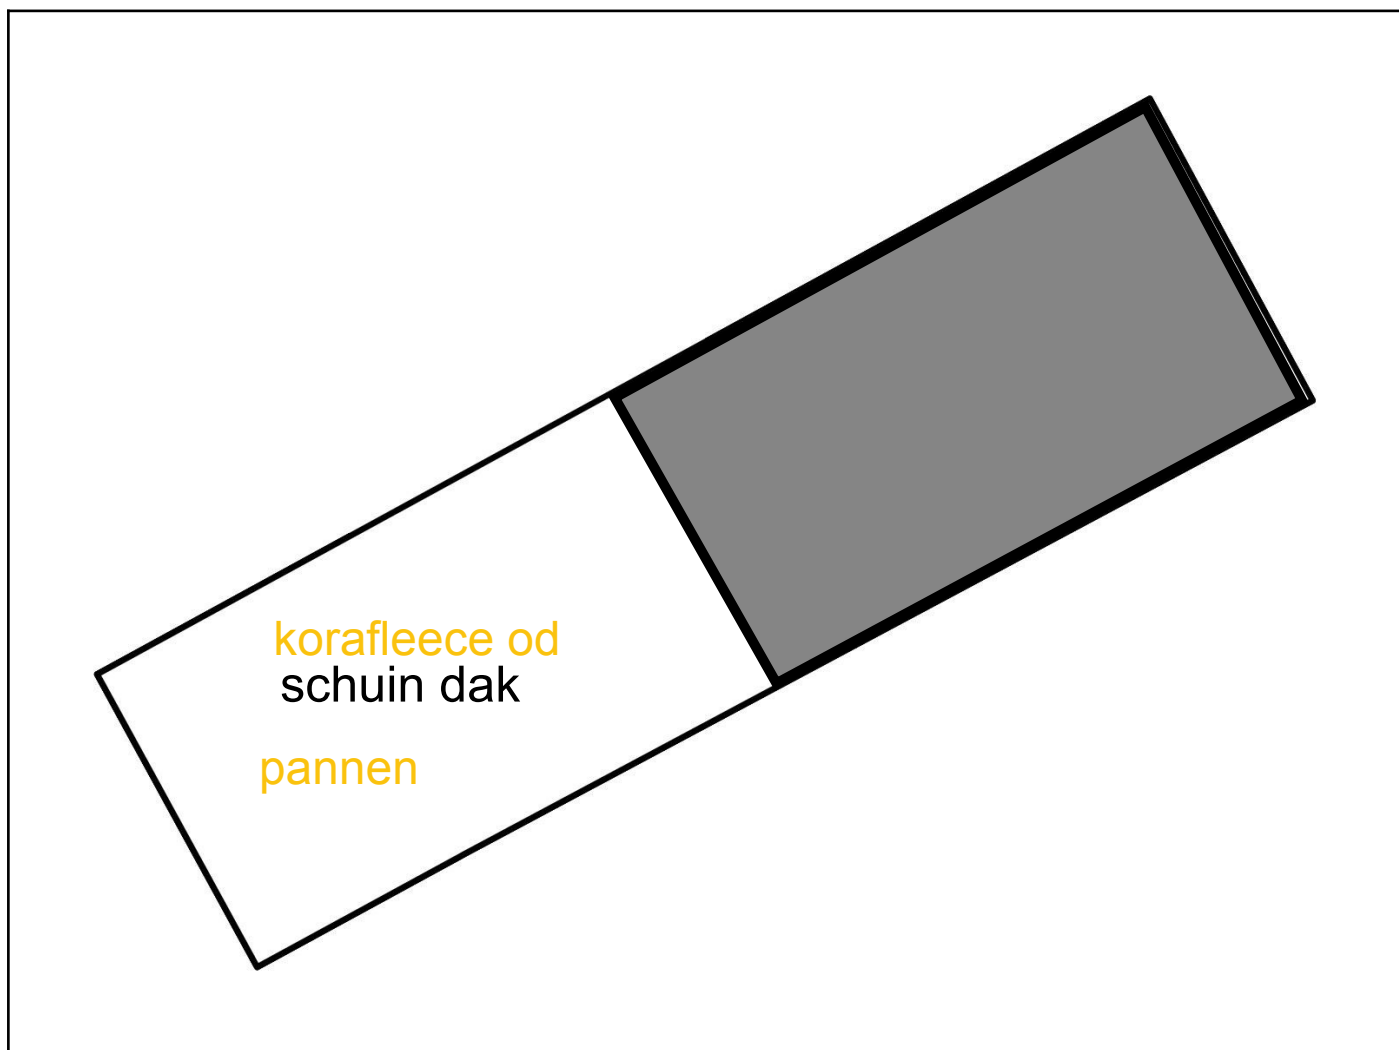
Plan 1.3: Hoofdgebouw plan dak

Beschrijving	Type	Actie
5. Dak type: niet asbest verdacht	Overige ruimte of materiaal	-
7. Onderdak type: niet asbest verdacht	Overige ruimte of materiaal	-

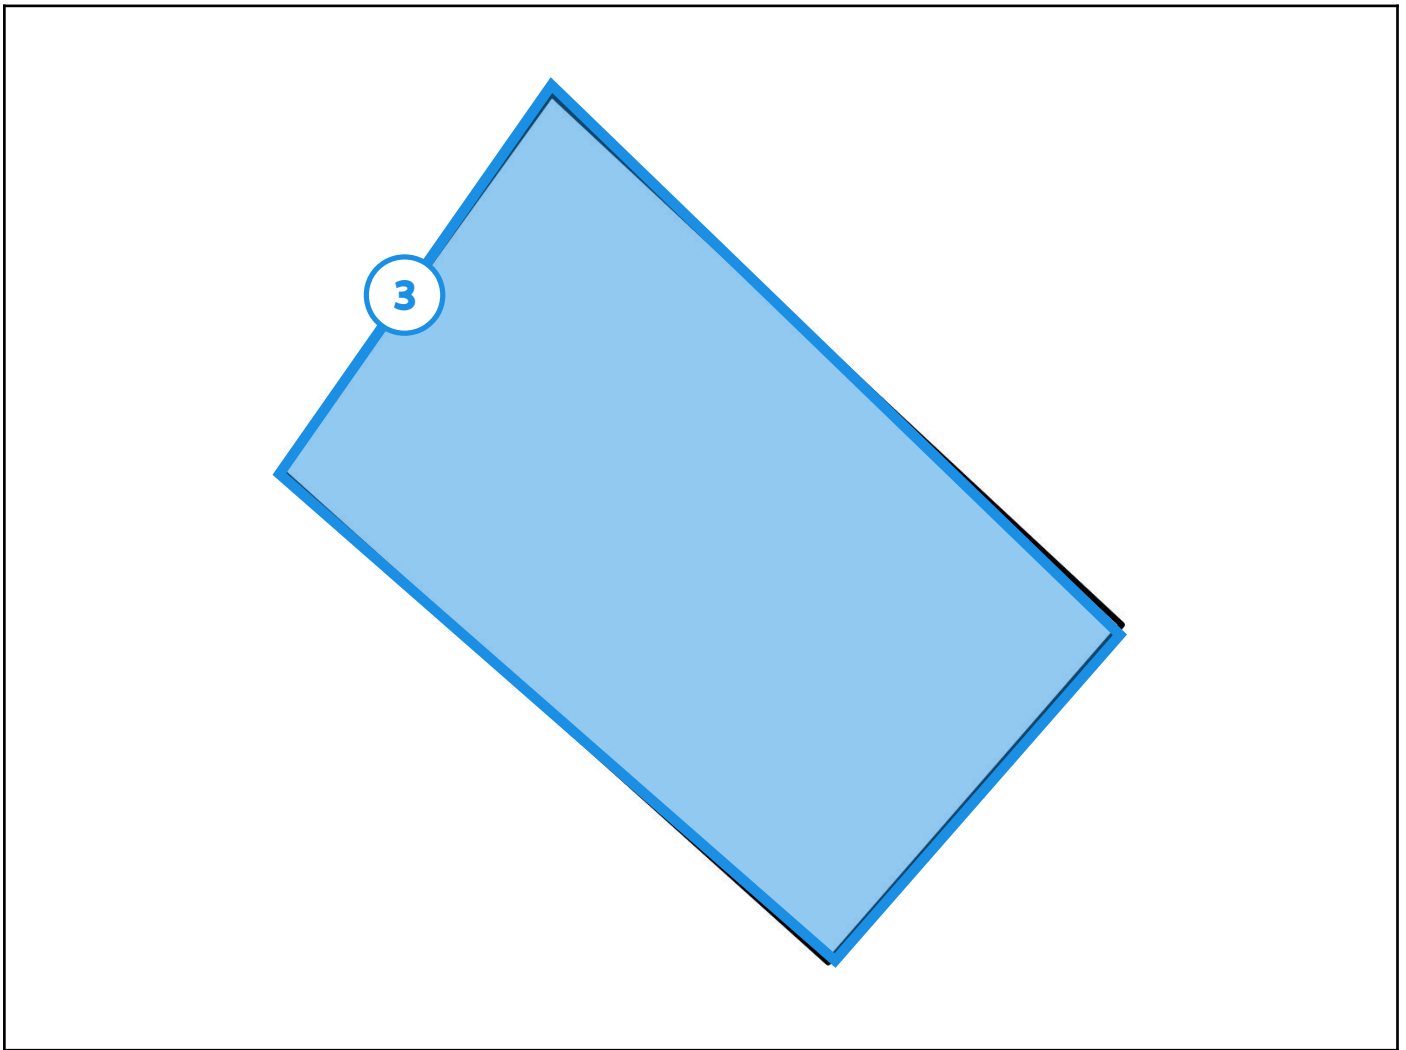
Plan 2.2: Tuinhuis plan dak

Beschrijving	Type	Actie
3. roofing dak	Geen asbest	-
