# Asbestinventarisatattest

Rozenweg 12, 9300 Aalst

Attestnummer : 20260609-000203.000

## Niet-asbestveilig

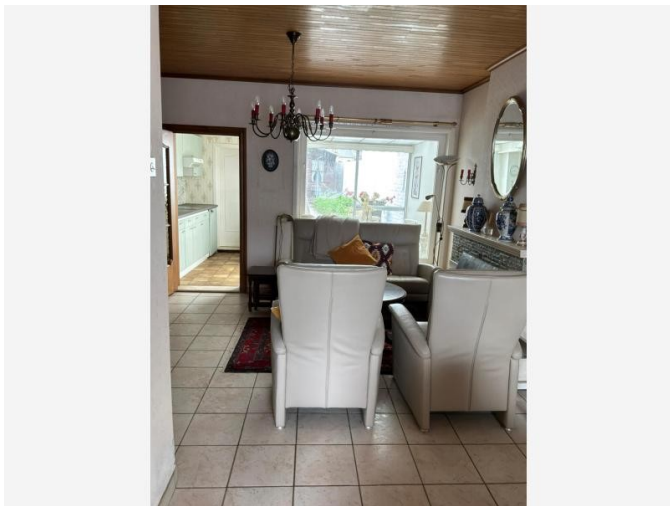
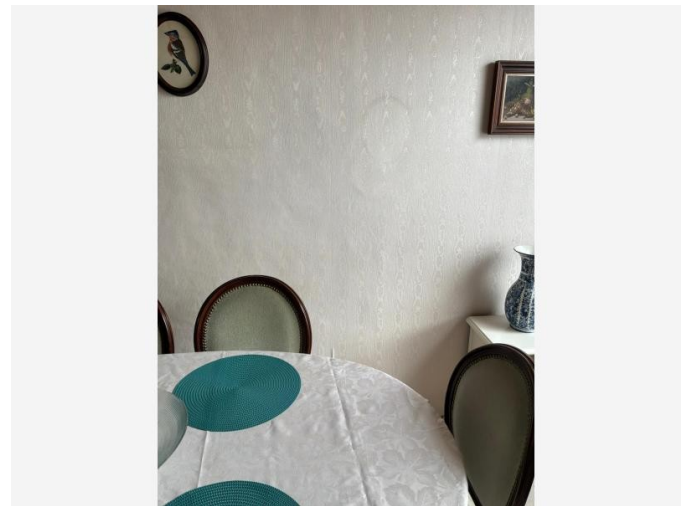
Geen asbest

<b>Beschrijving</b>	pleisterwerk wanden
<b>Omgeving</b>	Binnen
<b>Primaire drager</b>	Binnenwand
<b>Bindmiddel van materiaal</b>	Gips - kalk
<b>Gebondenheid op basis van bindmiddel</b>	Niet-hechtgebonden
<b>Hoeveelheid (oppervlakte - dikte - aantal)</b>	• 115,00 m <sup>2</sup> - 1,00 cm - 1 stuk
<b>Totaal volume</b>	1,15 m <sup>3</sup>
<b>Identificatiemethode</b>	Een monsternamen door de asbestdeskundige met laboanalyse door een asbestlabo.
<b>Destructieve handeling voor identificatie</b>	Nee
<b>Opmerking</b>	Geschatte hoeveelheid. Monsters genomen conform IP2. Ruimtes niet aanwezig:

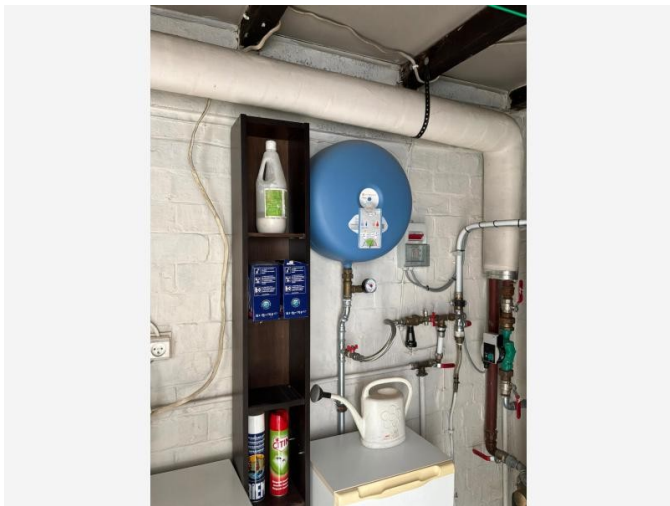
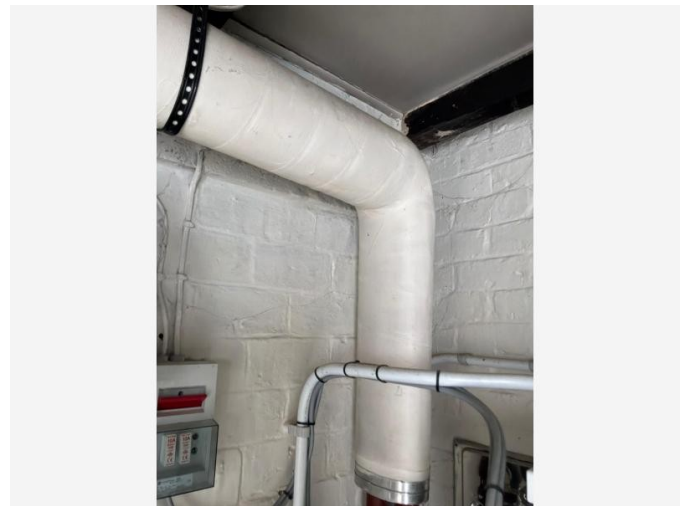
<b>Beschrijving</b>	buisisolatie verwarmingsbuizen
<b>Omgeving</b>	Binnen
<b>Primaire drager</b>	HVAC infrastructuur en uitrusting
<b>Bindmiddel van materiaal</b>	Gips - kalk
<b>Gebondenheid op basis van bindmiddel</b>	Niet-hechtgebonden
<b>Hoeveelheid (lengte - omtrek - dikte - aantal)</b>	<ul style="list-style-type: none"><li>• 15,00 m - 30,00 cm - 1,00 cm - 1 stuk</li></ul>
<b>Totaal volume</b>	0,045 m <sup>3</sup>
<b>Identificatiemethode</b>	Een monstername door de asbestdeskundige met laboanalyse door een asbestlabo.
<b>Destructieve handeling voor identificatie</b>	Nee
<b>Opmerking</b>	Geschatte hoeveelheid. MM : Rechten 5 MM: Bochten 6

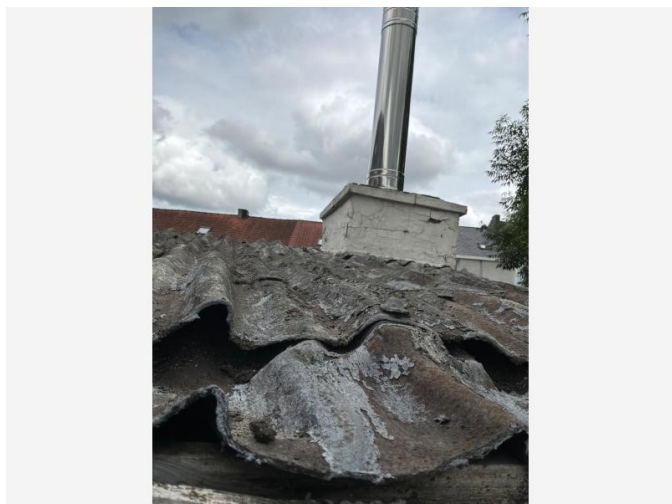
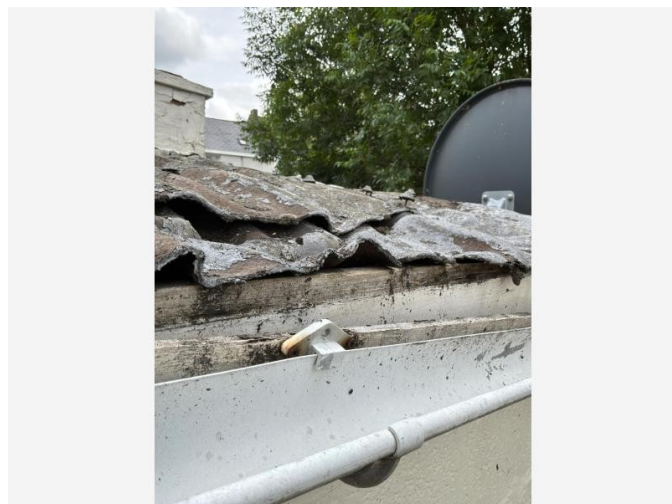
<b>Beschrijving</b>	roofing dak
<b>Omgeving</b>	Buiten
<b>Primaire drager</b>	Plat dak
<b>Bindmiddel van materiaal</b>	Bitumen (roofing, teer, asfalt)
<b>Gebondenheid op basis van bindmiddel</b>	Hecht
<b>Hoeveelheid (oppervlakte - aantal)</b>	• 30,00 m <sup>2</sup> - 1 stuk
<b>Totale oppervlakte</b>	30,00 m <sup>2</sup>
<b>Identificatiemethode</b>	Een monstername door de asbestdeskundige met laboanalyse door een asbestlabo.
<b>Destructieve handeling voor identificatie</b>	Nee
<b>Opmerking</b>	GESchatte heoveelheid. Er kan enkel een uitspraak gedaan worden over de bovenste laag. Mogelijks bevinden er zich nog enkele lagen onder de toplaag.

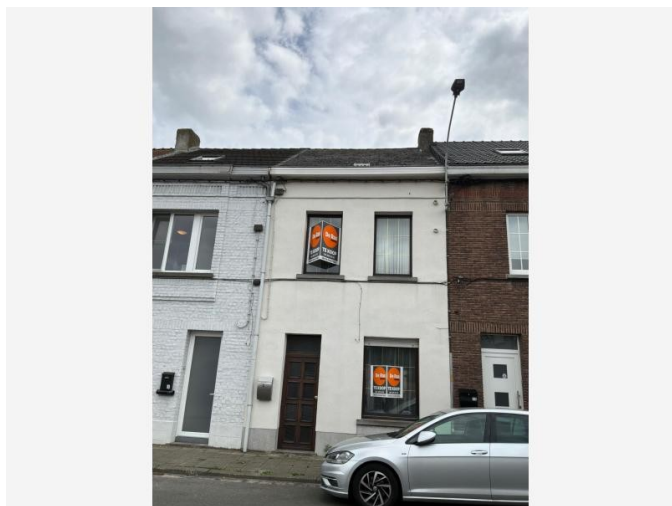
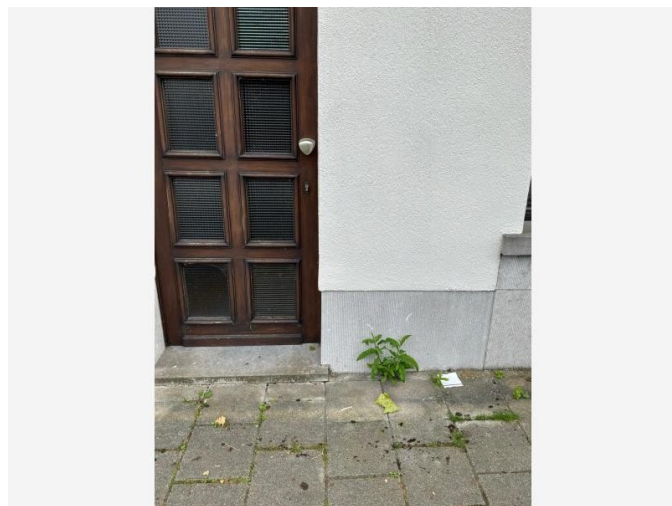
<b>Beschrijving</b>	crepi gevel
<b>Omgeving</b>	Buiten
<b>Primaire drager</b>	Wand buitenschil
<b>Bindmiddel van materiaal</b>	Gips - kalk
<b>Gebondenheid op basis van bindmiddel</b>	Niet-hechtgebonden
<b>Hoeveelheid (oppervlakte - dikte - aantal)</b>	• 50,00 m <sup>2</sup> - 1,00 cm - 1 stuk
<b>Totaal volume</b>	0,50 m <sup>3</sup>
<b>Identificatiemethode</b>	Een monstername door de asbestdeskundige met laboanalyse door een asbestlabo.
<b>Destructieve handeling voor identificatie</b>	Nee
<b>Opmerking</b>	Geschatte hoeveelheid

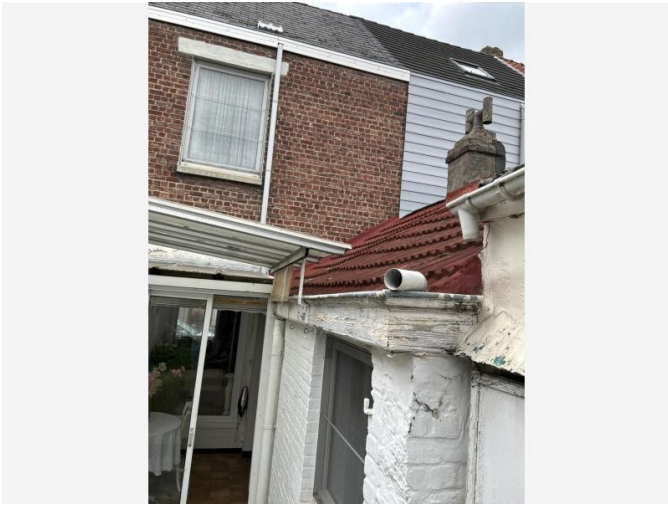
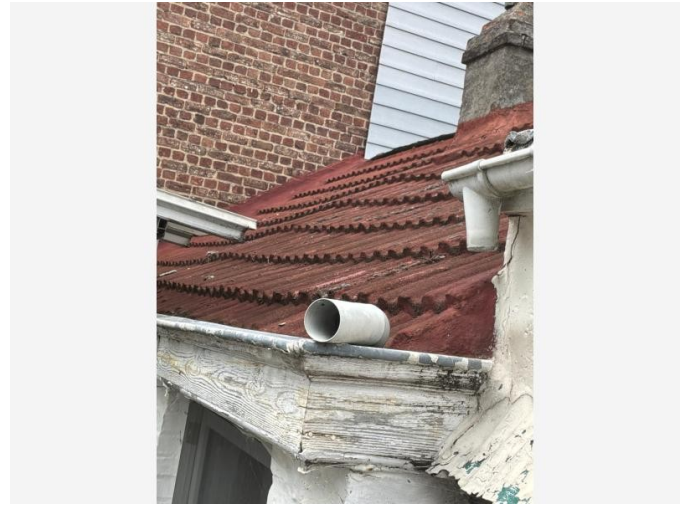
## Fiche 18: Dak type: niet asbest verdacht

Fiche 18: Dak type: niet asbest verdacht	Dit dak type is niet asbest verdacht.	Plan 1.2: Hoofdgebouw plan 1e Plan 2.2: Tuinhuis plan dak
