Asbestinventarisatetest

Geraardsbergsesteenweg 139, 9320 Aalst

Attestnummer : 20260416-000434.000

Uitgegeven op : 16.04.2026

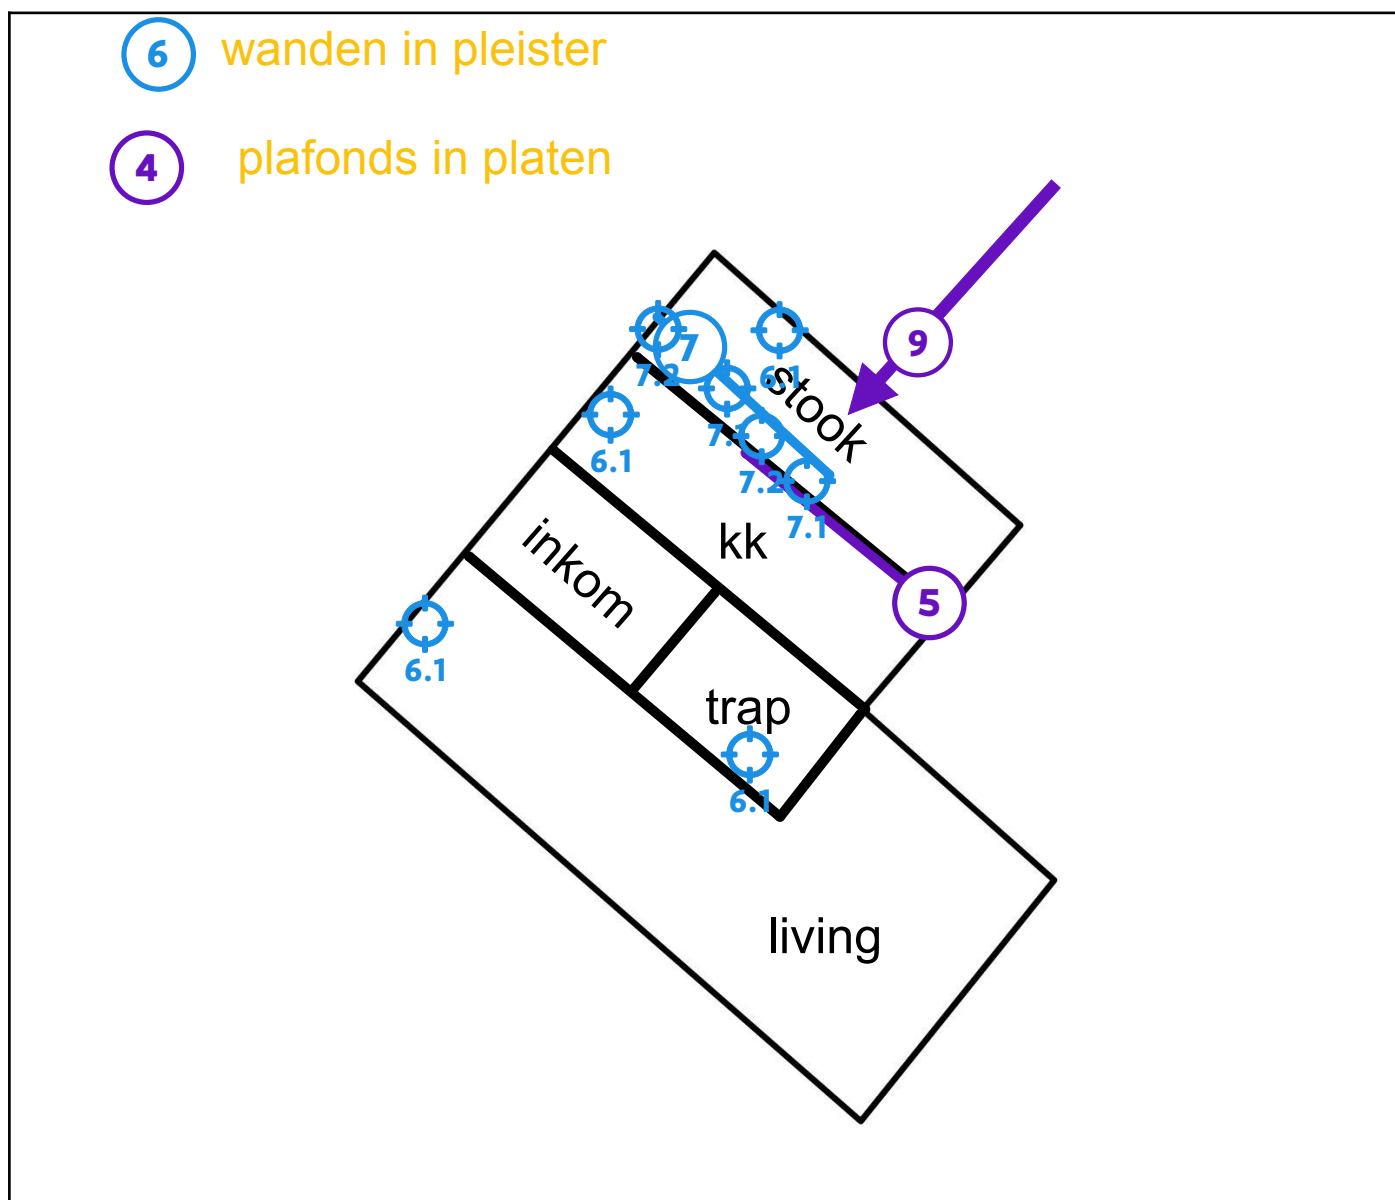
Plan 1.1: Hoofgebouw plan gvl

Beschrijving	Type	Actie
4. Plafond type: Plaatmateriaal	Advies	-
5. faiancelijm achter tegels	Advies	-
6. pleisterwerk wanden	Geen asbest	-
6.1 Code: mm01	Mengmonster	-
7. buisisolatie verwarmingsbuizen	Geen asbest	-

7.1 Code: Mm3	Mengmonster	-
7.2 Code: Mm4	Mengmonster	-
9. Ketel van na 2001	Overige ruimte of materiaal	-

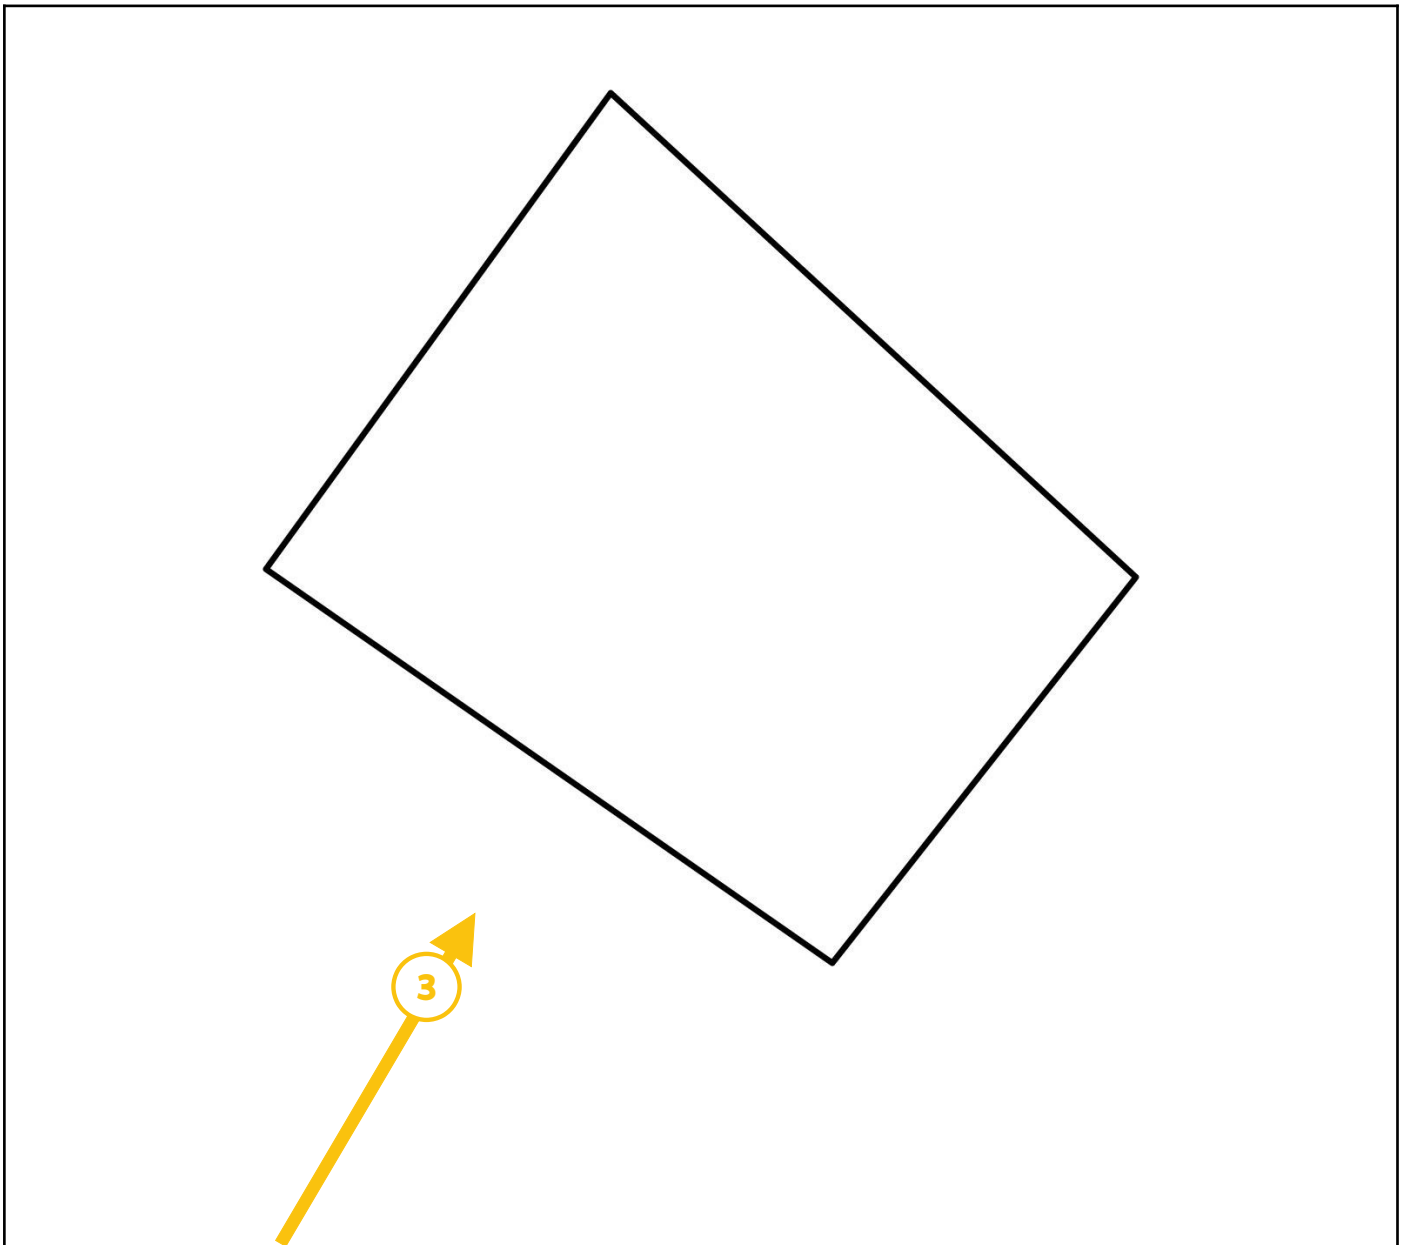
Plan 4.1: Tuinhuis links plan

Beschrijving	Type	Actie
3. Tuinhuis 2021	Uitsluiting	-

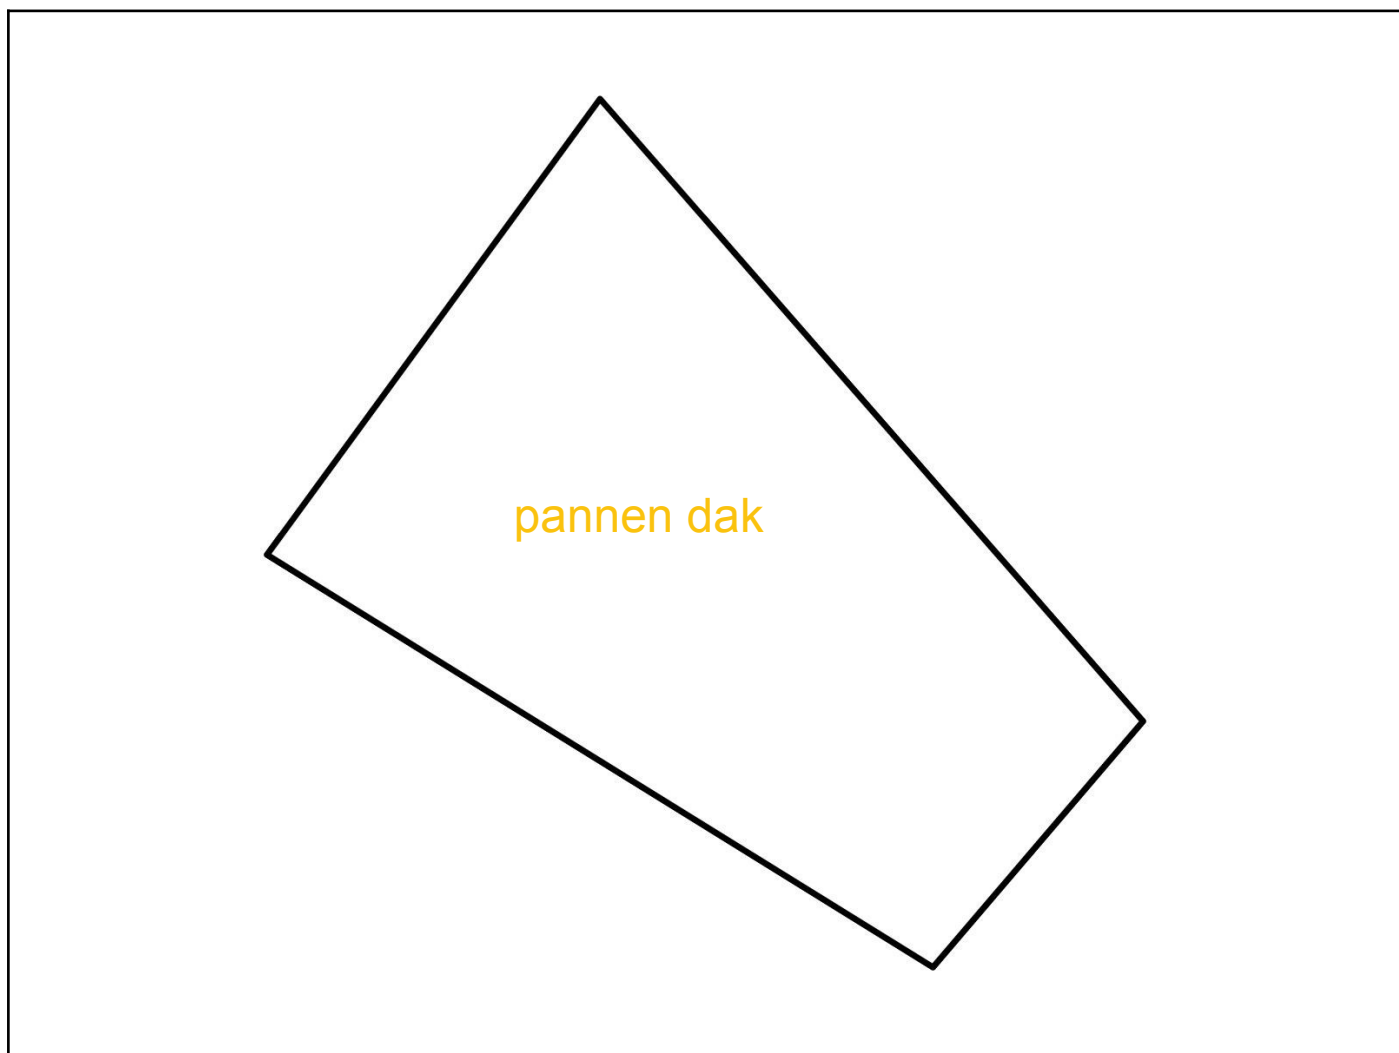
Plan 5.2: Tuinhuis rechts plan dak

Beschrijving	Type	Actie
10. Dak type: pannen	Overige ruimte of materiaal	-

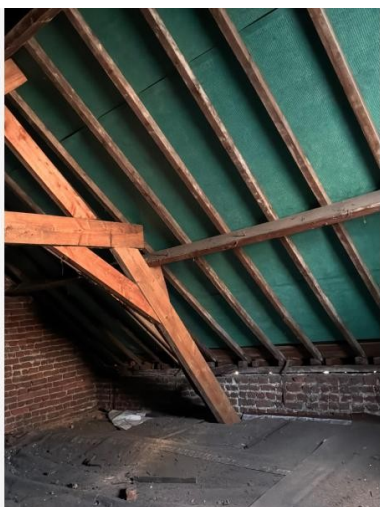
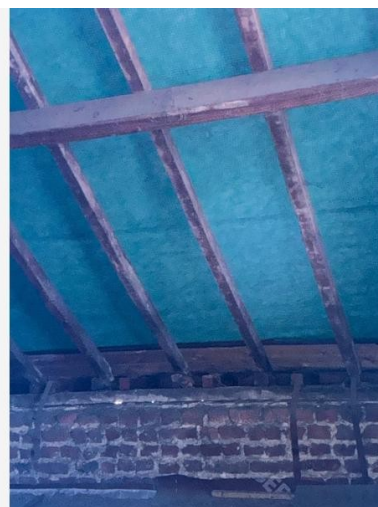
Beschrijving	Notitie	Terug te vinden op plannen
Fiche 8: Onderdak type: D folie	Dit onderdak type is niet asbest verdacht. (Deze zijn steekproefsgewijs vastgesteld en kunnen, indien de vastelling dit niet toeliet, geen uitspraak doen over het volledige onderdak.)	Plan 1.3: Hoofdgebouw plan dak
Fiche 9: Ketel van na 2001	Deze ketel is van na 2001 en kan dus geen asbest verdachte materialen bevatten.	Plan 1.1: Hoofdgebouw plan gvl
Fiche 10: Dak type: pannen	Dit dak type is niet asbest verdacht.	Plan 1.3: Hoofdgebouw plan dak Plan 5.2: Tuinhuis rechts plan dak
Fiche 11: mastiek type: siliconen	Aanwezig in alle ramen, buiten de andere aangeduide types.	-
